2 Ausgewählte Projekte in Feuchtgebieten

In diesem Kapitel wird eine Auswahl der in Brandenburg bereits durchgeführten Renaturierungsprojekte vorgestellt. Dabei werden Beispiele unterschiedlicher Feuchtgebietstypen wie Quellen, Fließgewässer, Sölle, Seen und Moore erläutert (vgl. Kap. 1.1.2). Die Lage der 16 ausgewählten Projektgebiete ist in Abb. 2.1 dargestellt.

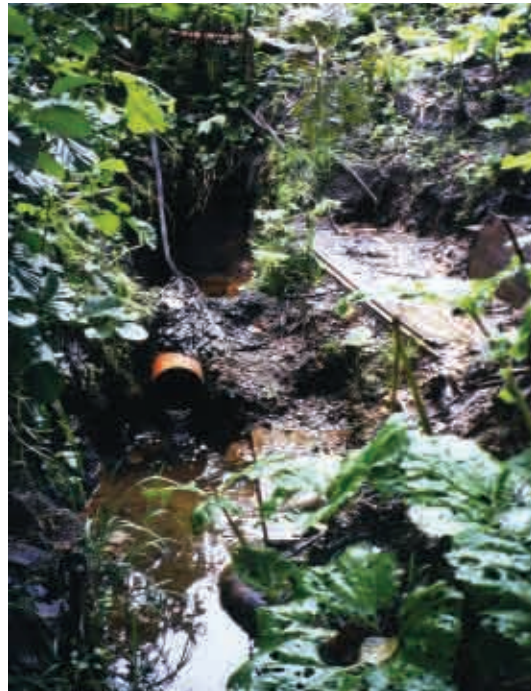
Bild 2.1: Verrohrte Quelle im Schlosspark/Prötzel mit durch Trittaufgaben zerstörter Seitenquelle (K. KRÜGER 1994)

Nahe der Ortschaft Prötzel liegt innerhalb des Schlossparkes, nordwestlich des Schlossees, ein bewaldeter Quellbereich mit einer Größe von ca. 300 m², der durch einen oberflächennahen Grundwasserleiter gespeist wird. Am Quellhang treten mehrere Sickerquellen aus. Die im Folgenden näher betrachtete Quelle (s. Abb. 2.2, mittlere Quelle) hat eine Schüttung von 1,5 l/s. Es schließt sich ein ca. 80 m langer naturnaher Quellbach an, der in den Schlossee mündet. Noch Anfang der 1990er Jahre wies die Quelle einen sehr guten Zustand auf. Im Sommer 1994 wurde festgestellt, dass die Quellbiozönose durch den illegalen Bau einer Verrohrung zur Wasserentnahme stark gestört war. Unmittelbar hinter dem Quellaustritt war ein Anstau erfolgt, der zu Nährstoffanreicherung und zur Erhöhung der Wassertemperatur führte. Durch Trittauflagen war eine Seitenquelle zerstört worden (s. Bild 2.1).

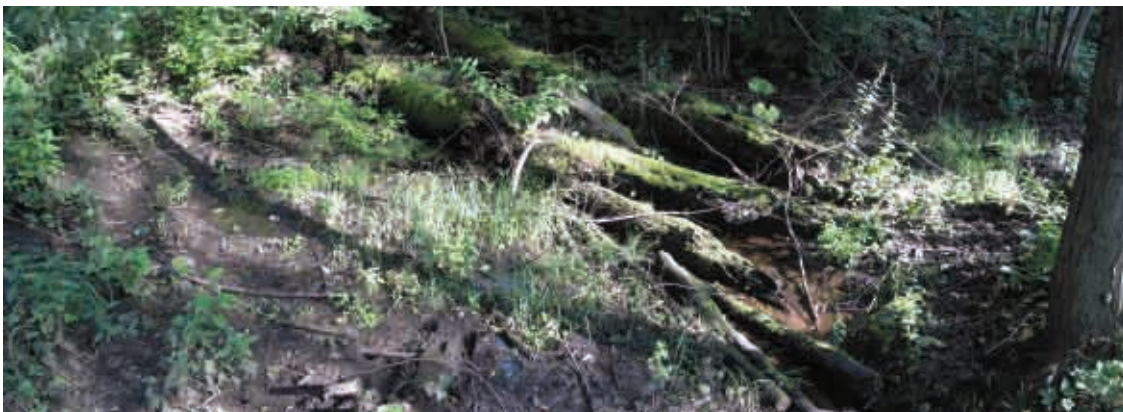
Bild 2.3: Reaktivierte Quellbiozönose mit Totholz (L. LANDGRAF 08/03)

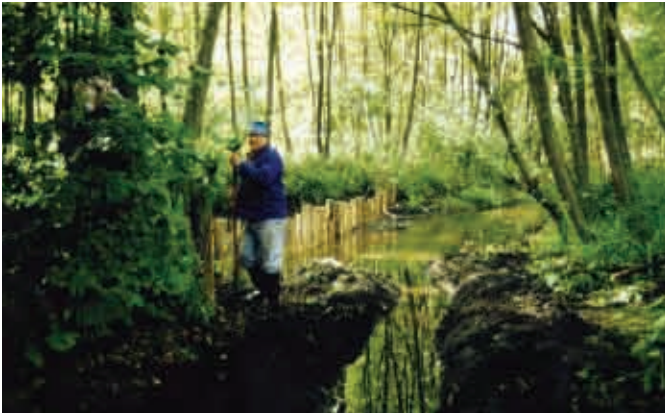
Bild 2.6: Mündung in den neuen Mäander (K. LIESKE 1996)

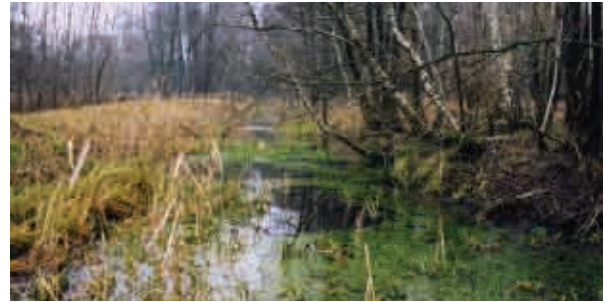
Bild 2.7: Abgetrennter Kanalabschnitt im Verlandungsprozess (C. SCHÖNEMANN 11/02)

Um das Wasser in den alten Gewässerlauf zu leiten, wurde ursprünglich lediglich eine einfache Pfahlreihe mit Folie und Feldsteinen errichtet, die jedoch vom Was- ser unterspült wurde. Daraufhin wurde das Bauwerk mit einer zweiten Doppelpfahlreihe ergänzt und damit das Ausspülen von Pfählen oder Steinen verhindert. Aufgrund des hohen Anteils an Handarbeit durch ABM- Kräfte, wie z.B. Handtransport von Feldsteinen zum Einbauort, konnten größere Schäden an Gewässer und Vegetation vermieden werden.

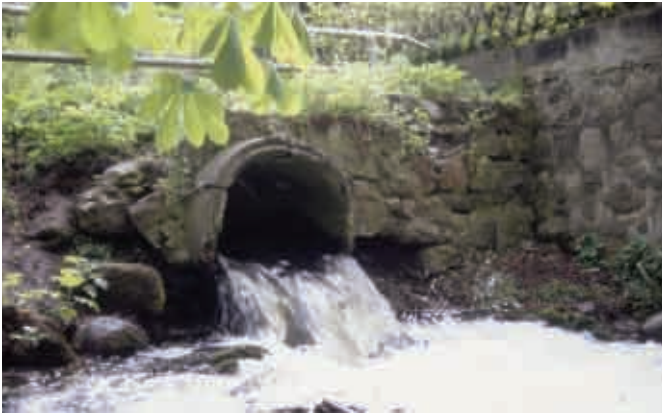
Bild 2.16: Vor dem Umbau durch ein Betonrohr mit aufgesetztem Staukopf gebildeter Mühlenstau an der Pritzhagener Mühle (F. KRÜGER, Frühjahr 1994)

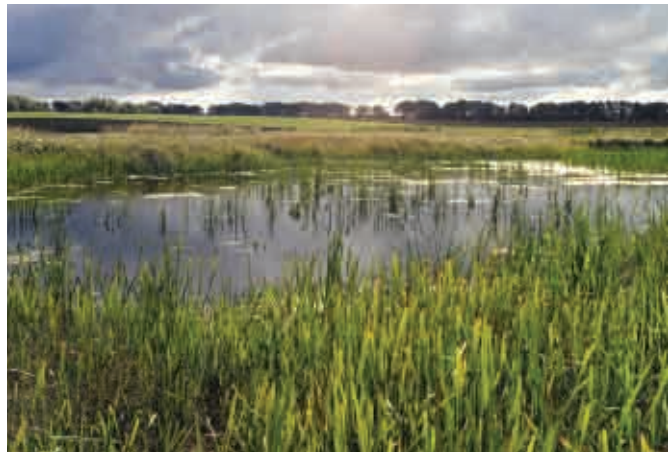
Bild 2.22: Entschlammte Wasserfläche am Soll bei Trampe
(K. MARSHALL 09/02)

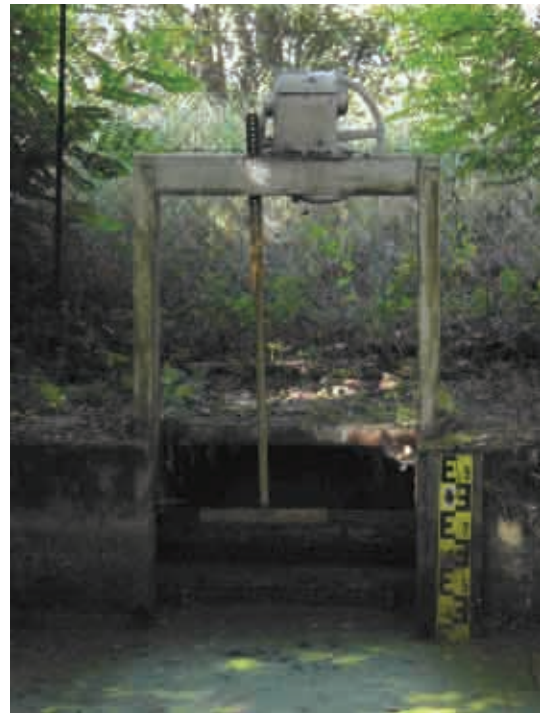
Bild 2.26: Festes Staubauwerk am Abflussgraben des Byhleguhrer Sees (L. LANDGRAF 08/03)

1997 wurde ein fester Stau von 70 cm Höhe (52,51 m ü.NN) am Ablauf des Sees eingestellt, der einen gleichbleibend hohen Wasserstand ermöglichte (vgl. Kap. 1.5.2.4). Die Auswirkungen dieses Versuchsstaues wurden aufgezeichnet und es fanden begleitende botanische und faunistische Untersuchungen statt. In Vorbereitung der Staugenehmigung waren u.a. Vermessungen zur genauen Grenzfeststellung der Uferlinie des Sees, Einmessungen des Staubauwerkes und Abstimmungen mit den Landnutzern notwendig.

Seit dem Bau des festen Staus am Ablauf des Sees (Bild 2.26), für den im Jahr 2003 die Genehmigung erteilt wurde, sind einige Erlenbruchbereiche des Sees von Wasser bedeckt. Im heute extensiv genutzten, östlich an den See angrenzenden Grünlandbereich fand eine Wasserstandsanhhebung statt (Abb. 2.12). Schäden an Privatflächen wurden dabei laut Unterer Wasserbehörde des Landkreises Dahme-Spreewald nicht verzeichnet. Durch die leichte Erhöhung des Wasserstandes starben einige Erlen und Birken im Verlandungsbereich des Sees ab (Bild 2.27). Zukünftig ist jedoch von einer Anpassung der Gehölze an die Wasserstände auszugehen.

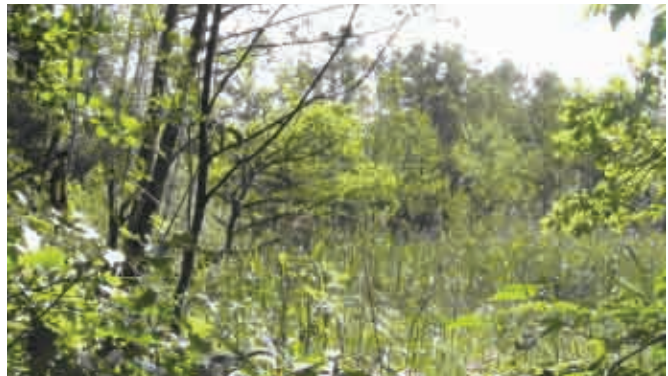
Bild 2.27: Aufgrund der Wasserstandsanhhebung teilweise abgestorbene Erlen im westlichen Verlandungsbereich (L. LANDGRAF 08/03)

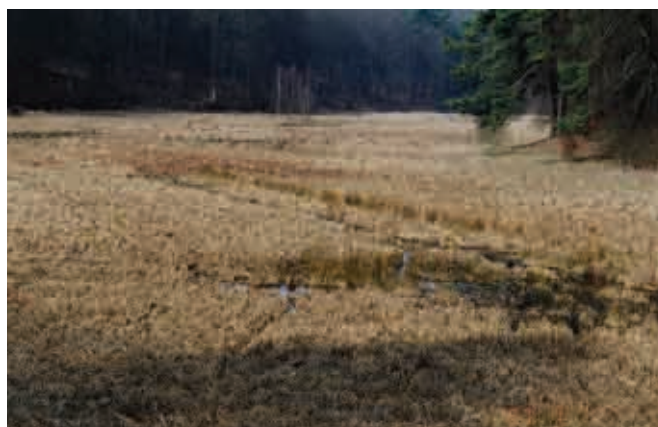
Bild 2.29: Hauptentwässerungsgraben in der Moormitte (W. ARP 02/01)

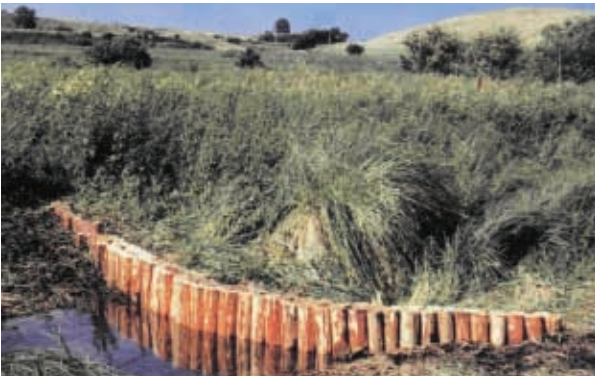
Bild 2.34: Stauwehrranlage (H. STEGMANN)

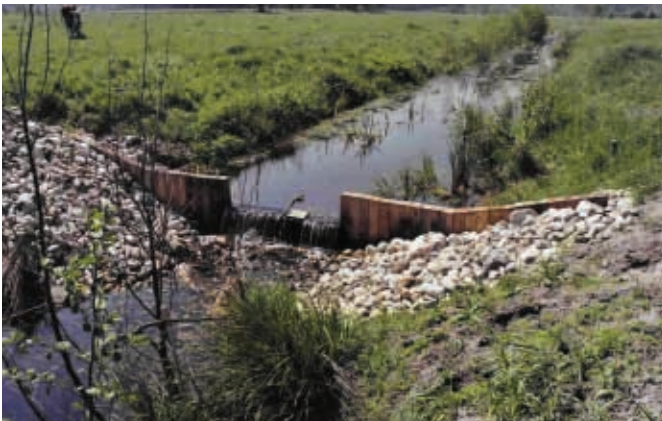
Bild 2.45: Sohlschwelle in der Quellregion des Pfeffergrabens, für einen Probelauf so gestaltet, dass eine maximal verträgliche Höhe mit dem Bewirtschaftler abgestimmt und festgesetzt werden kann (L. LANDGRAF 2002)

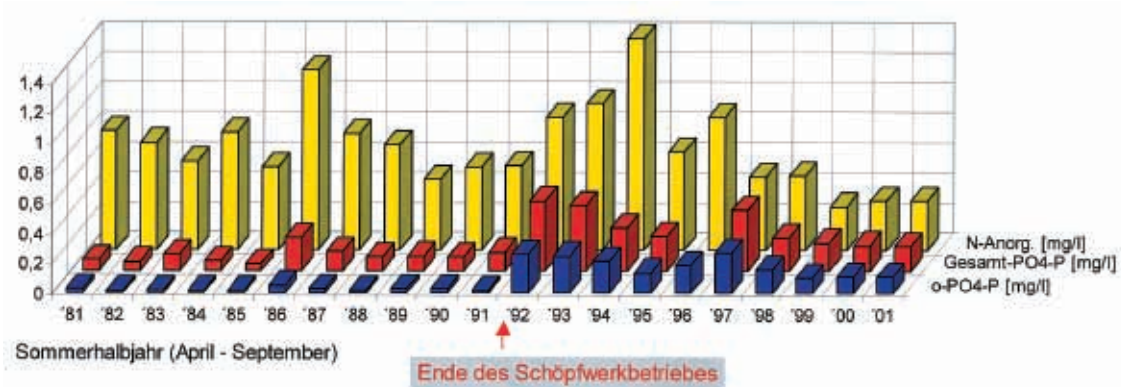
Abb. 2.23: Dynamik der Nährstoffausträge aus den Polderflächen Stangenhagen vor und nach Einstellung des Schöpfwerkbetriebes gemessen im Pfefferfließ (Landesumweltamt Brandenburg, Abt. Ökologie und Umweltanalytik, L. HÖHNE).

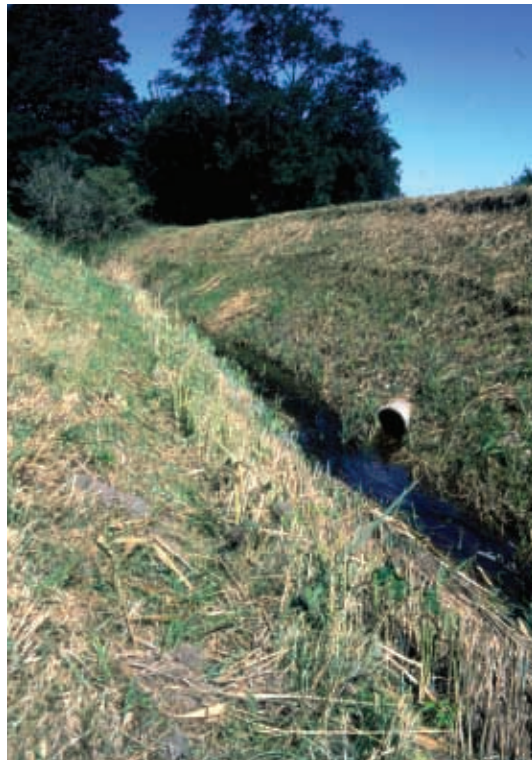
Bild 2.57: Niedrige Einlässe von Dränen verhindern den Rückbau der starken Eintiefung der Gräben im Oberlauf (H. LENGFELD 2002)

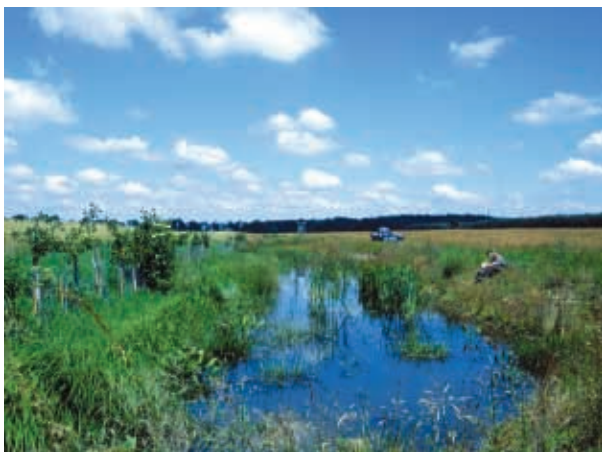
Bild 2.59: Zum Nährstoffrückhalt im Hasenfelder Buschgraben angelegter Teich (H. LENGSFELD 2002)

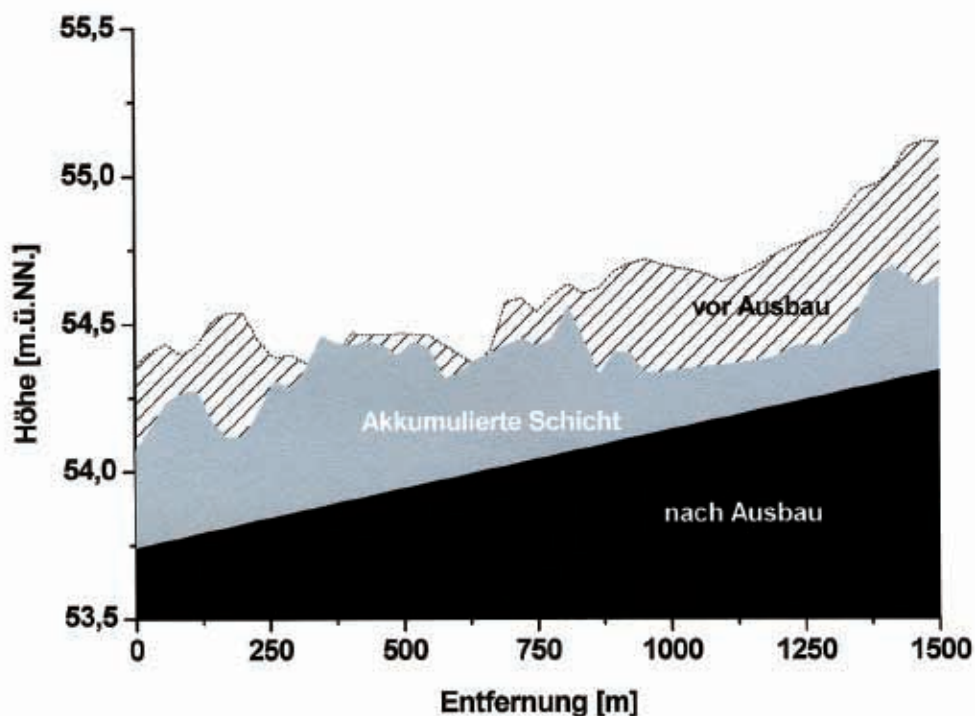
Abb. 2.27: Entwicklung der Sohle in einem „sanierten“ Niedermoorabschnitt

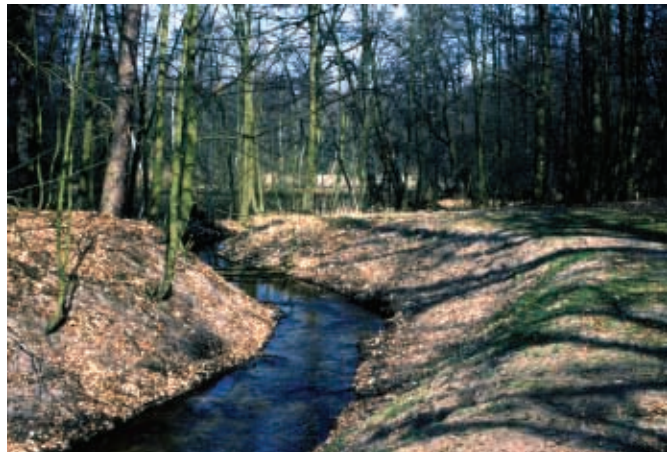
Bild 2.61: Sohlanhebung unterhalb des Niedermoors (J. GELBRECHT 2000)

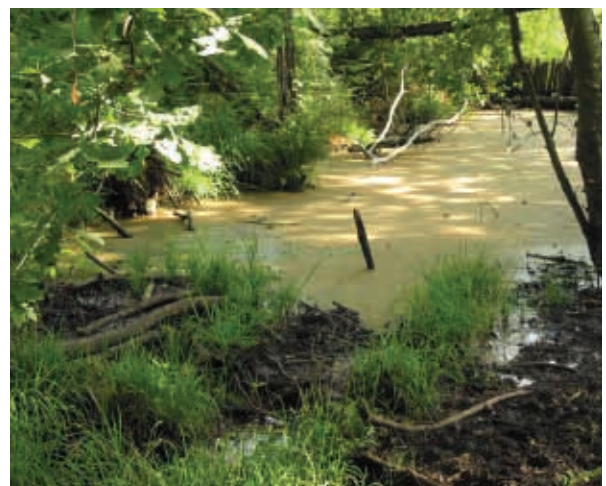
Bild 2.65: Durch Biber abgedichteter Stau (L. LANDGRAF 08/03)
