Forschungsbericht 215

**Modellhafte Untersuchungen
zu Umweltschädigungen in Innenräumen
anhand des Grünen Gewölbes**

von Dr. Wolfgang Müller (Projektleiter)

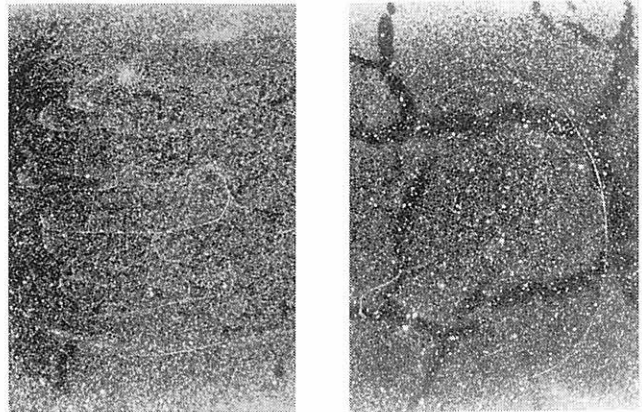
Der Zustand der Modellemailproben nach ihrer Präparation wurde fotografisch dokumentiert (Stereolupe, Lichtmikroskop, Rasterelektronenmikroskop). Die Rißmuster von vorgeschädigten Modellemailmassen sind bereits bei geringer Vergrößerung deutlich zu erkennen (*Bild 14*). Je nach den im Einzelfall gewählten Abkühlbedingungen sind die durch Zug- und Druckspannung entstandenen Emailrisse wellenförmig (*oben*) oder schollenartig (*unten*) ausgebildet worden.

Bild 14: Probe MDS 8 / 6 B (links) und Probe MDS 8 / 4 B (rechts); sechsfache Vergrößerung

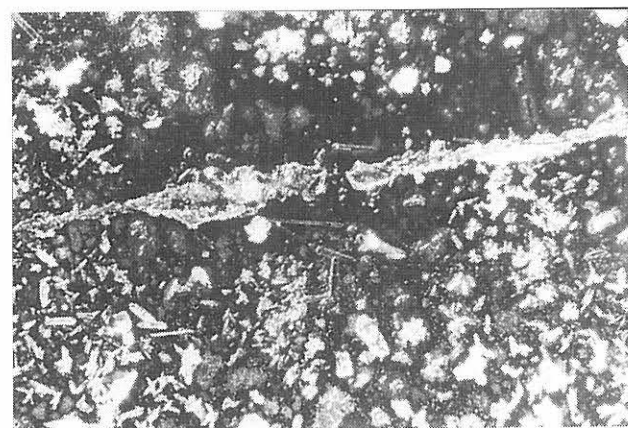
Bild 16: Probe MDS 8/1 B, nach Bewitterung mit Klima B, 50fach vergrößert

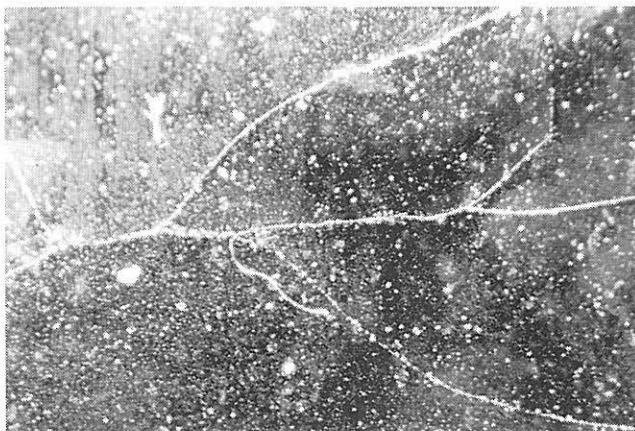
Bild 18: Probe MGM 2/3 G nach Bewitterung mit Klima B, 25fache Vergrößerung

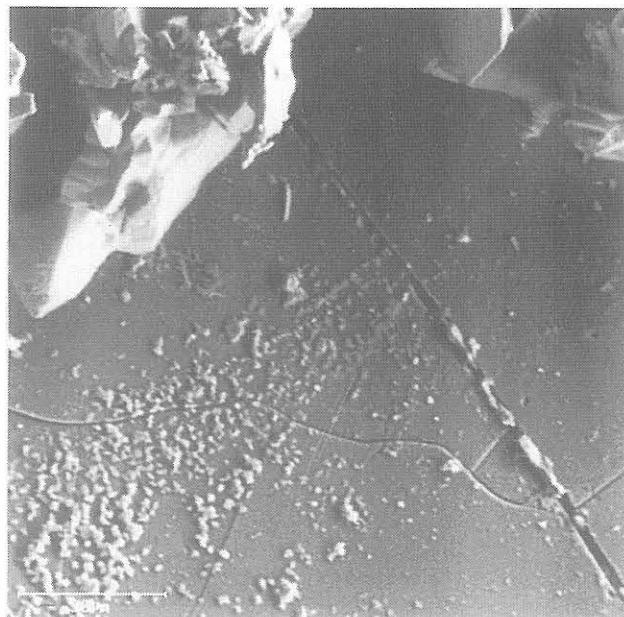
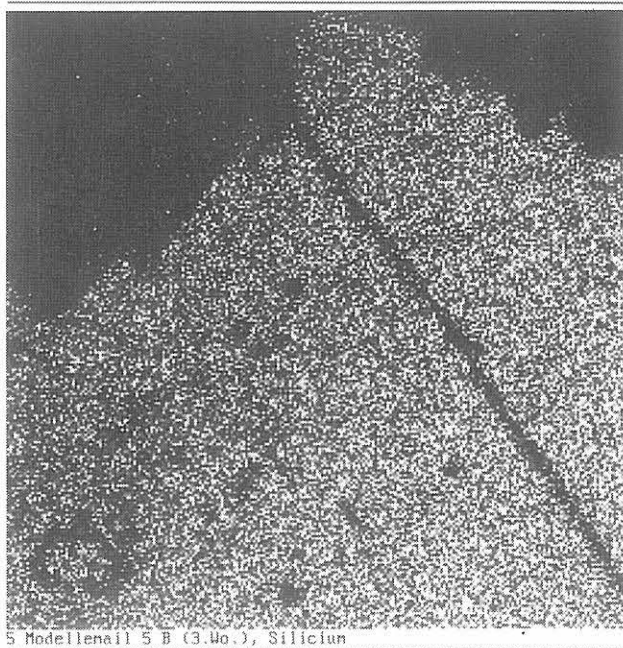
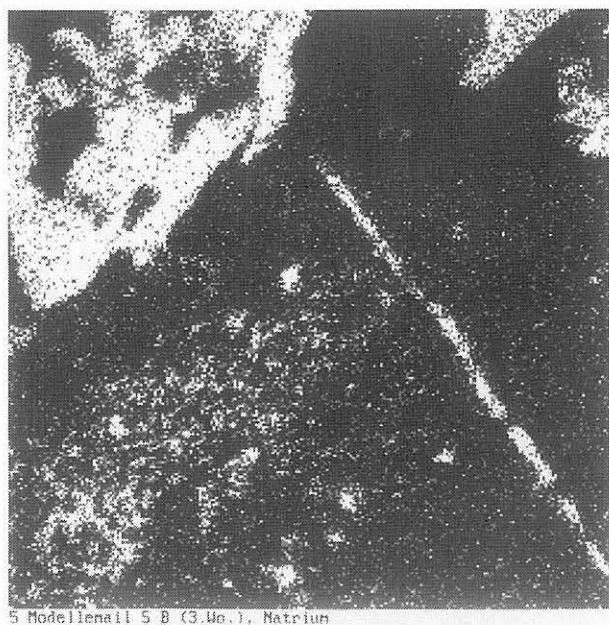
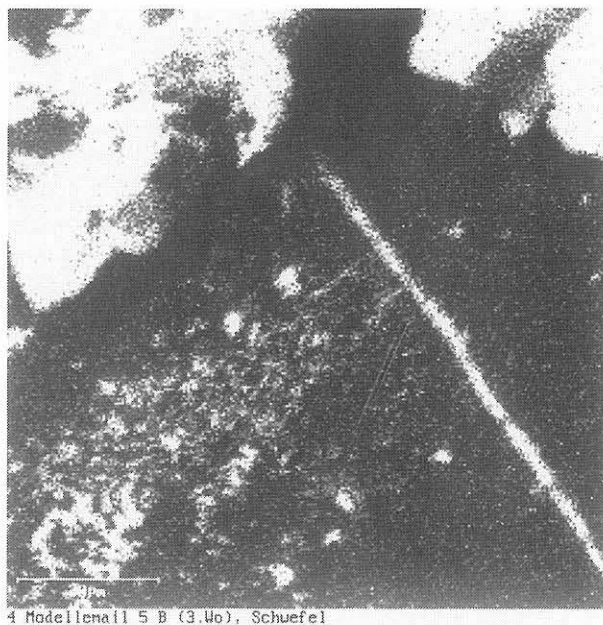
Bild 19: Probe MDS 8/5 B nach Bewitterung mit Klima B; oben: Abbild der Oberfläche; unten: Si-Verteilung

Bild 19: Probe MDS 8/5 B nach Bewitterung mit Klima B; links: Na-Verteilung; rechts: S-Verteilung

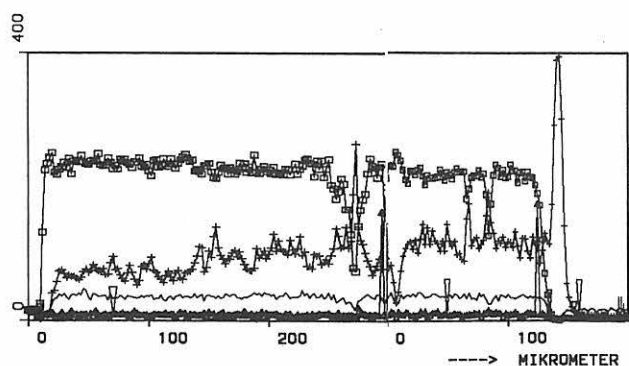
Im Inneren der Emailsicht erkennt man im Elementprofil (Bild 20, Seite 28) mehrere Risse, die mit Natrium- und Kalziumsalzen gefüllt sind.

Bild 20: Profilmessung (line scan) am Querschnitt von Probe MDS 8/3 B nach Bewitterung mit Klima C; Elemente: + Na, Ca, Si, ohne Markierung K

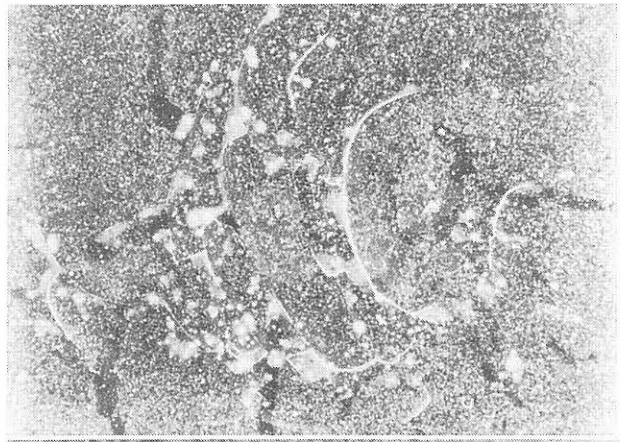
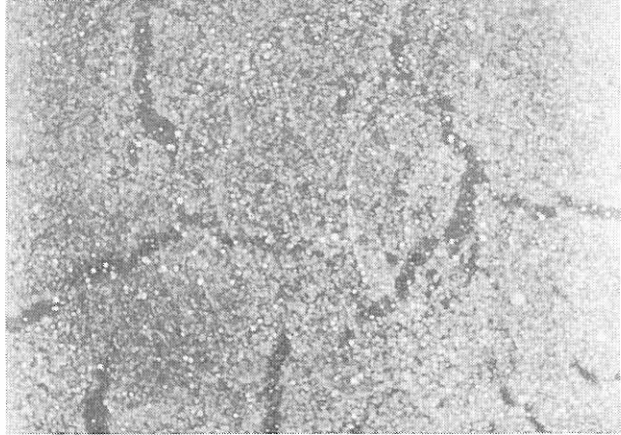
Bild 23: Probe MDS 8 / 14 B vor (oben) und nach der Bewitterung (unten; 6,5 d Klima E)

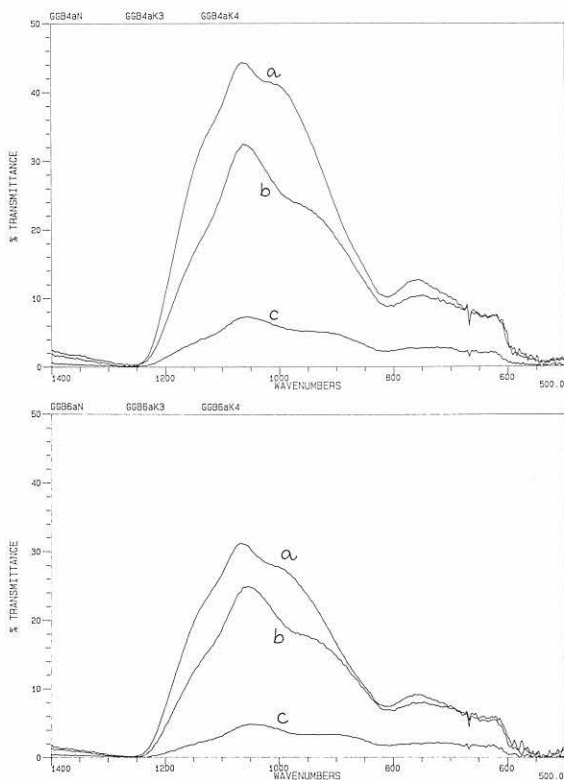
Die blaue Emailmasse MDS 8 dagegen wird bereits durch die kurzzeitige Einwirkung von Klima D geschädigt: Die deutliche Abnahme der (Si-O)-Valenzbande im Bereich von 900 bis 1000 cm^{-1} ist auf Auslaugung der Emailoberfläche zurückzuführen.

Vor allem die Alkaliionen werden aus der Oberflächenschicht herausgelöst, das silicatische Netzwerk orientiert sich durch Einlagerung von Wasser um; eine an Alkali verarmte Schicht, die sogenannte Gelschicht, entsteht. Dieser Vorgang geht auch mit einer Verschiebung der Absorptionsbande nach kleineren Wellenzahlen einher [28, 29]. Der Shift beträgt beim Modellemail MDS 8 etwa 60 bis 70 cm^{-1} (Bilder 28, 29; Proben MDS 8/4 B und 6 B). Auch hier scheint die Kalkmilchbehandlung die Korrosion nicht zu verstärken (Probe MDS 8/B 6*).

Bilder 28 und 29: Proben MDS 8/4 B (oben) und MDS 8/6 B* (unten) in Reflexion; a: unbewittert; b: 6,5 d, Klima D; c: 14,5 d, Klima D

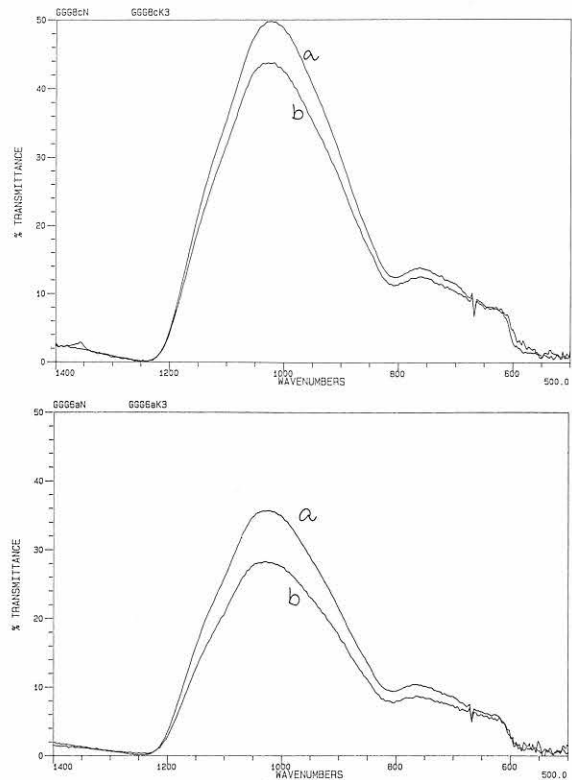
Bilder 30 und 31: Proben MGM 2/8 G (oben) und MGM 2/6 G* (unten) in Reflexion; a: unbewittert; b: 6,5 d, Klima E

Bei einer beschleunigten Bewitterung der Testpräparate mit Schadgasatmosphäre im vergleichbaren Zeitraum (6,5 d Exposition im Klima E, siehe Tabelle 5) zeigen sich die MGM 2-Modellemailproben ebenfalls sehr widerstandsfähig; in den IR-Reflexionsspektren ist keine Trennung der breiten Absorptionsbande in zwei Peaks zu beobachten, was auf einen Peakshift der (Si-O)Bande infolge Ionenaustausch und Auslaugung hindeuten würde (Bilder 30, 31; Proben MGM 2/ 8 G und 6 G*).

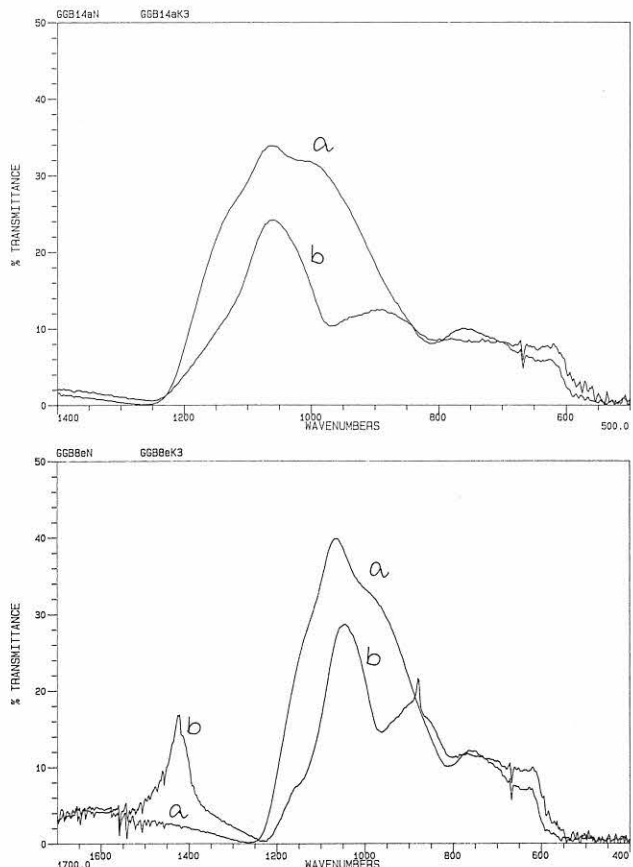
Die MDS 8-Modellproben sind jedoch im Klima E im Vergleich zu Klima D deutlich stärker korrodiert, denn die Abnahme der Absorption im Bereich um 900 cm^{-1} ist mit einem sehr großen Peakstift nach kleineren Wellenzahlen (etwa 100 cm^{-1}) verbunden (Bilder 32 und 33; Proben MDS 8/14 B und 8 B*).

Die zunehmende Oberflächenrauigkeit durch den Korrosionsfortschritt bewirkt eine sinkende Reflektivität (besonders bei Probe MDS 8 /8 B): ein Teil der IR-Strahlungsintensität geht selbst bei den gewählten Meßpunkten durch Streuverluste an der morphologisch inhomogenen – da stark korrodierten – Emailoberfläche verloren. Dieses führt auch zu einer Verschiebung der Peakhöhen relativ zueinander beim Vergleich der fünf Meßpunkte (siehe Meßreihe der Probe MDS 8/8 B im Anhang). Die zusätzlich im Spektrum (Bild 33) auftretenden Peaks bei 1450 und 870 cm^{-1} könnten auf kristalline Verbindungen der dichten Korrosionskruste (eventuell Natriumcarbonat) hindeuten.

Bilder 32 und 33: Proben MDS 8/14 B (oben) und MDS 8/8 B* (unten) in Reflexion;

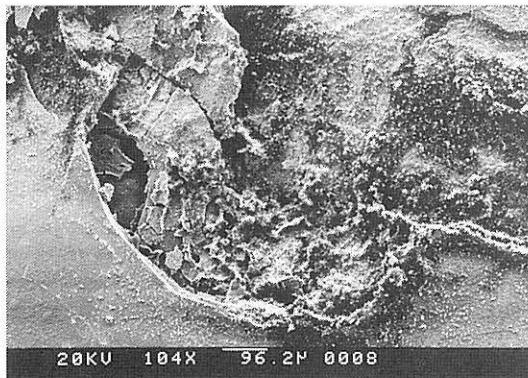
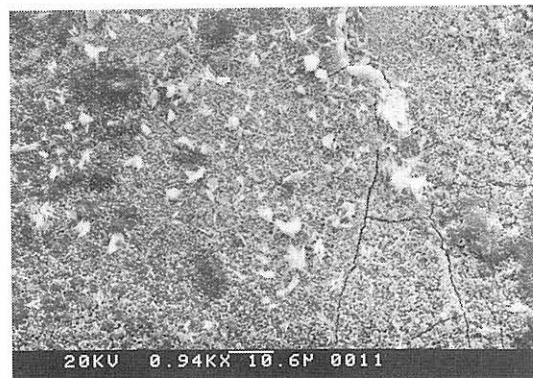
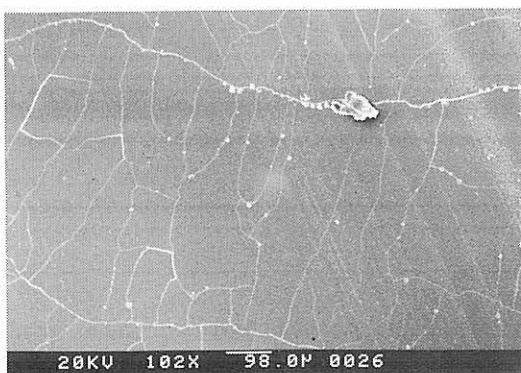
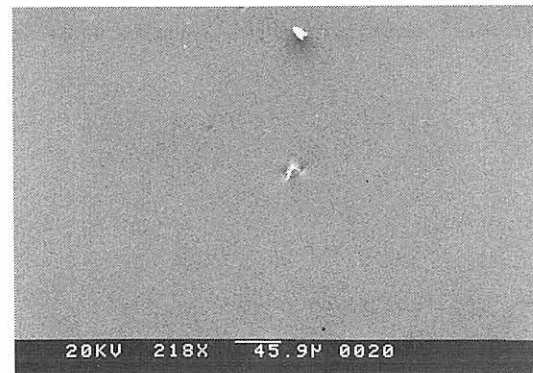
Bilder 34 bis 37

- Stellen, an denen Emailsplinter infolge fortschreitender Korrosion herausgeplatzt sind (*Bild 34*)
- Flächen mit dichtem Belag von kristallinen Korrosionsprodukten (*Bild 35*)
- Reißnetz der Gelschicht an Stellen, an denen zuvor die Korrosionskruste entfernt worden ist (*Bild 36*).

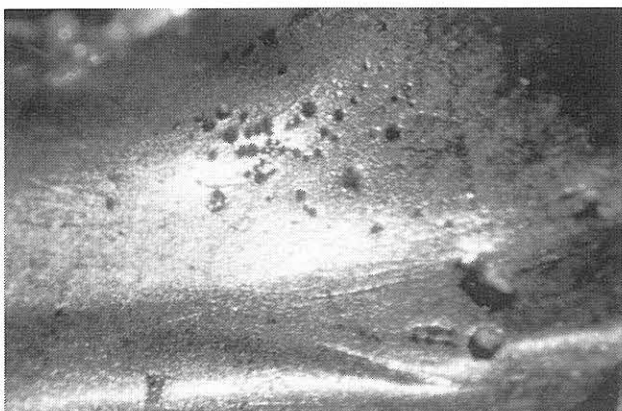
Bild 5: Drache VI 83n, Gußporen unterhalb der rechten
Rachenseite; 40fache Vergrößerung

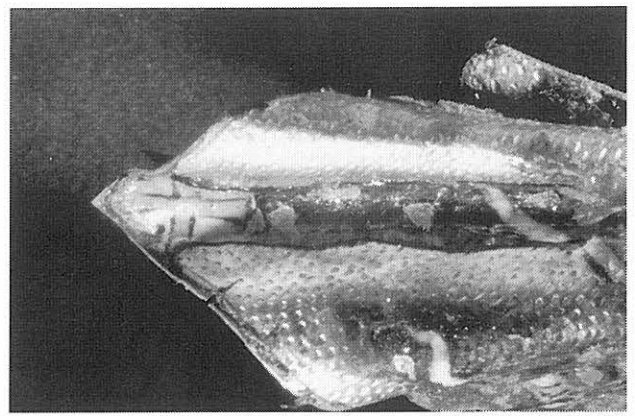
Die Mikrografien *Bild 11 bis Bild 13 (Anhang I)* zeigen, daß unabhängig von der Farbe des Emails ein direkter Zusammenhang zwischen der Häufigkeit von Rissen bzw. Fehlstellen und der Trägergeometrie besteht. Obwohl das Email oft bereits durchgehend geschädigt ist, kommt es an konvexen Krümmungen des Rezipienten zu verstärkten Schäden. *Bild 13 (Anhang I)* zeigt dagegen an mehreren Stellen, wie die Entstehung der ersten Risse an Stellen der größten Krümmung provoziert wird.

Bild 11: Fahnenträger VI 81a, unterer vorderseitiger Abschnitt der Fahne, verstärkte Emailverluste am konvex gekrümmten Goldträger; fünffache Vergrößerung

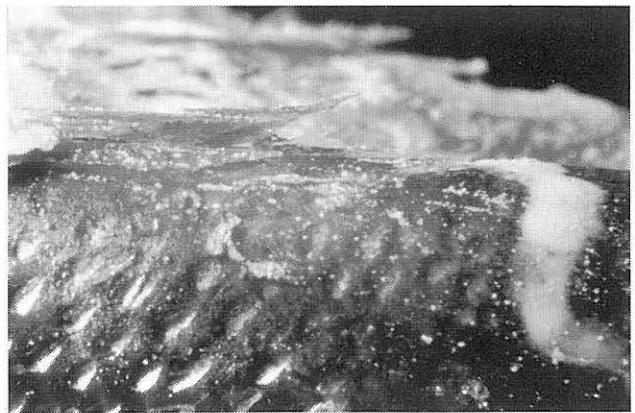
Bild 12: ... wie Bild 11, jedoch vergrößerte Seitenansicht; 22fache Vergrößerung

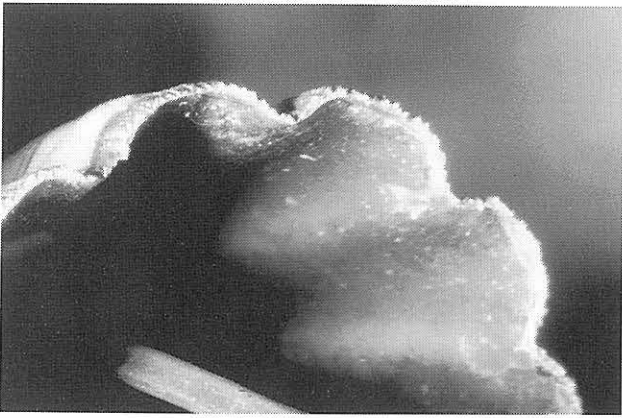
Bild 13: Schirmträger des Moguls VII 204, Schirminnenseite; Emailabplatzungen bzw. Sprungbildung an konvexen Wölbungen; 11fache Vergrößerung

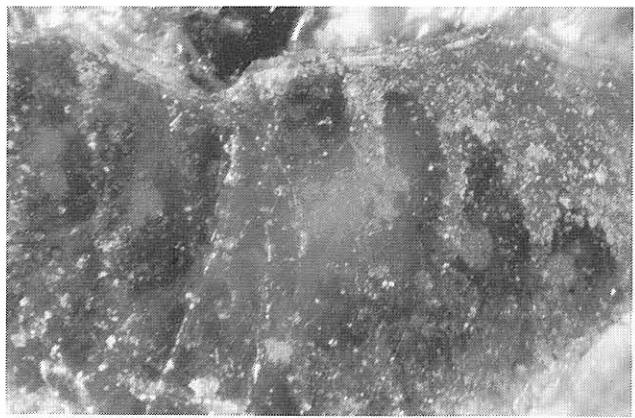
Die *Bilder 14-20 (Anhang I)* zeigen die typischen Schadensformen, wie sie an den blauen Emails z. T. auch kombiniert auftreten. Erstes Kennzeichen der Beeinträchtigung ist die leicht matte Oberfläche, die im Vergleich zu ungeschädigten Emaillierungen aufgrund der diffusen Streuung von Lichtreflexen erkennbar ist (*Anhang I, Bild 20*). Im fortlaufenden Verfallsprozeß können sich auch weiße Auskristallisationen bilden (*Anhang I, Bilder 14 bis 17*). Es entstehen z. T. schmierigfeuchte Filme, von denen eine schädigende Wirkung auf die Emailmasse erwartet werden muß. [12] Beim Auftrocknen der Filme hinterbleiben auf der Emailoberfläche verstärkt weiße Ablagerungen mit mehr oder weniger scharfen Grenzlinien zu minder geschädigten Emailzonen (*Anhang I, Bilder 16, 17*). An den Randzonen des Emails zum Träger verursachen diese Filme eine grüne Kupferkorrosion der Goldlegierung (*Anhang I, Bilder 18, 20*). Feine, netzartige Craqueeles an der Oberfläche (*Anhang I, Bild 19*) oder zu senkrecht verlaufenden Sprüngen bis zum Trägermaterial werden sichtbar (*Anhang I, Bilder 16, 19*). Entsprechend verursachen diese Craqueeles fortschreitende schüsselförmige Ausbrüche an der Oberfläche bzw. das Abfallen ganzer Emailsplitter vom Rezipienten (*Anhang I, Bild 16*).

Bild 16: Fahnenträger VI 81a, Draperie des mittleren Sockels (linke Seite); weiße Auskristallisationen und senkrechter Rißverlauf; An der Oberkante ist das Email bis zum Träger verlorengegangen. 43fache Vergrößerung

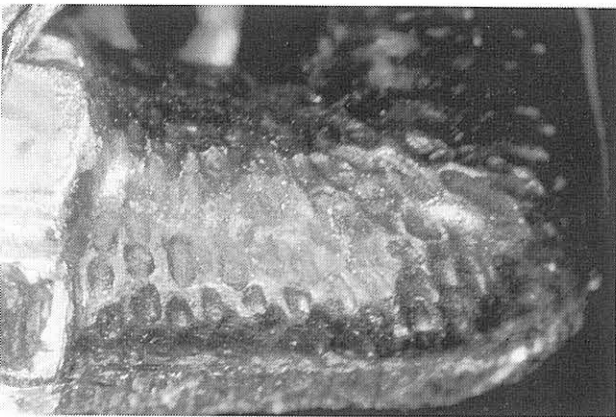
Bild 14: Fahnenträger VI 81a, linker Arm rückseitig; matte Stelle am blauen Email mit weißen Auskristallisationen; 20fache Vergrößerung

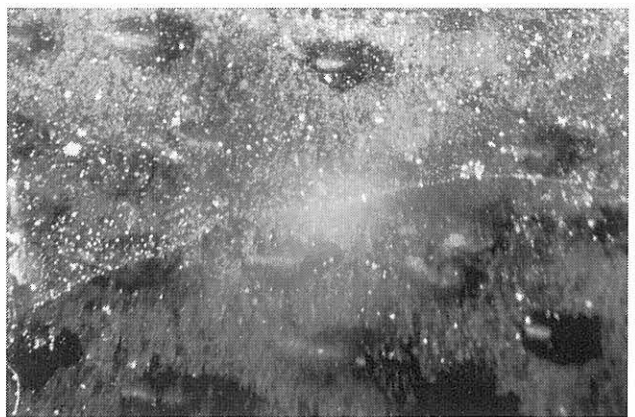
Bild 17: Fahnenträger VI 81a, emailierte Hohlkehle des Sockels unterhalb des rechten Fußes, Grenzfläche zwischen Oberfläche mit und ohne Auskristallisationen (kein Riß!); 32fache Vergrößerung

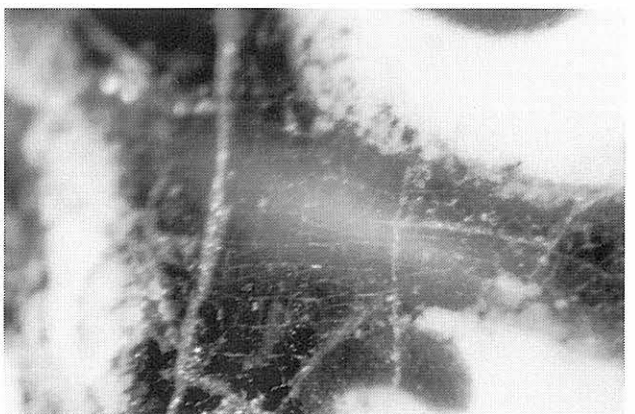
Bild 15: ...wie Bild 14, jedoch 61fache Vergrößerung

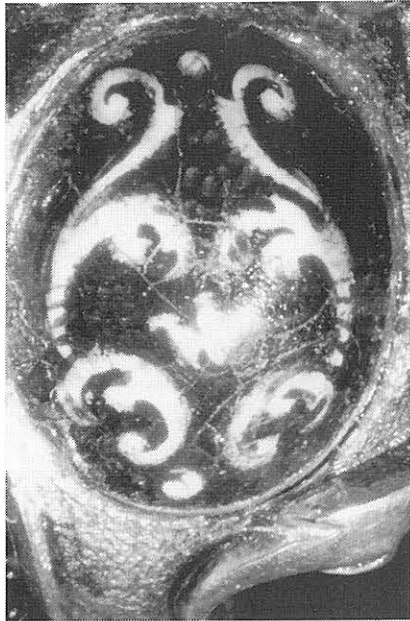
Bild 19: wie Bild 18, jedoch stärkerer Ausschnitt; Ausbildung eines netzartigen Oberflächen craquelées; 56fache Vergrößerung

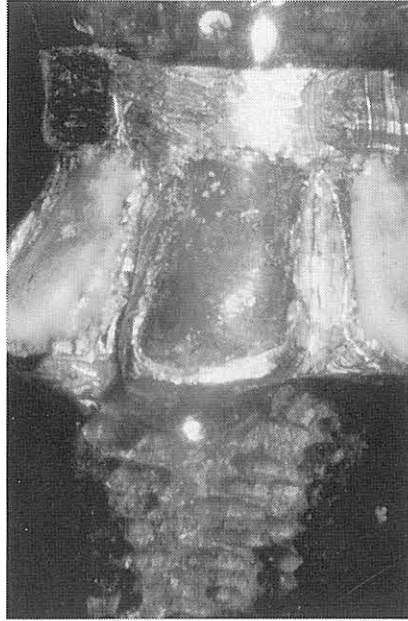
Bild 18

Diana mit Bäumchen VI 134, maleremalliertes Medaillon auf der Frontseite (links); Die Auslaugung der Emailoberfläche führt zu Volumenschwund und Rissen sowie zur Korrosion des Au-Trägers im Randbereich. 11fache Vergrößerung

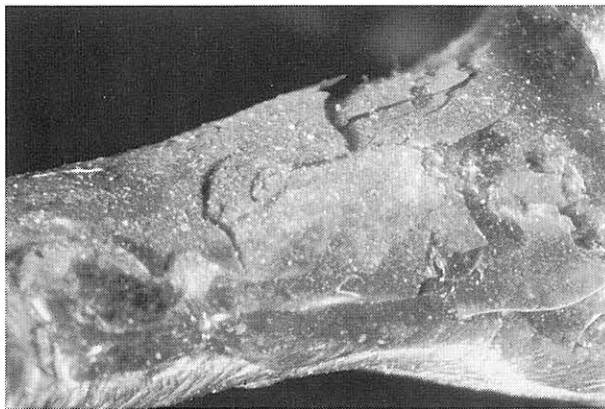
Fahnenräger VI 81a, rechte Falte der Fahne (rückseitig); charakteristische dünnschichtige Schuppung des grünen Emails (mit Goldbemalung); Diese Stelle wurde vor einigen Jahren mit Acrylharz Paraloid B 72 gefestigt. 20fache Vergrößerung

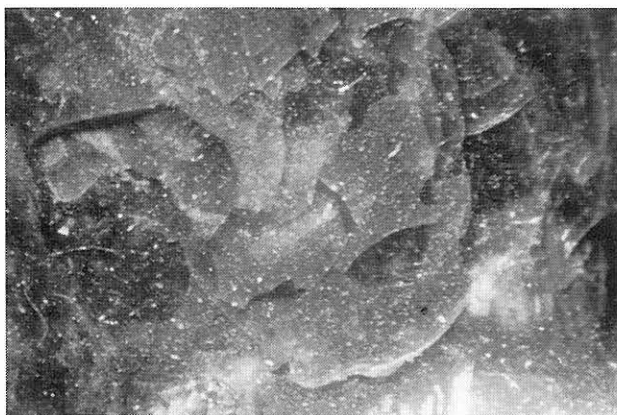
Bild 22: Drache VI 83n,, linker Vorderfuß; Abspreizen der grünen Emailschuppen; 18fache Vergrößerung

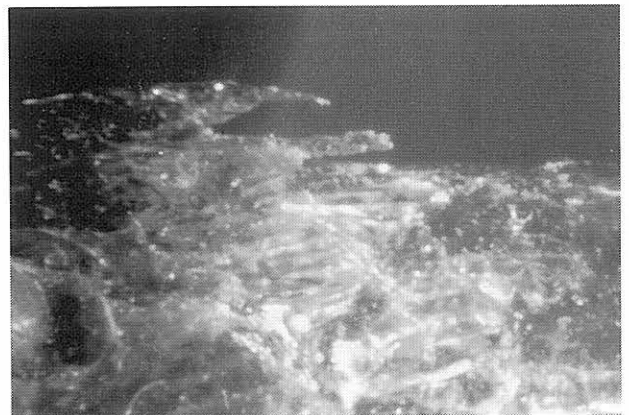
Bild 23: Drache VI 83n, Halsoberseite (rechts); Die Schichten-trennung erfolgt auch quer durch das benachbarte gelbe Email. 23fache Vergrößerung

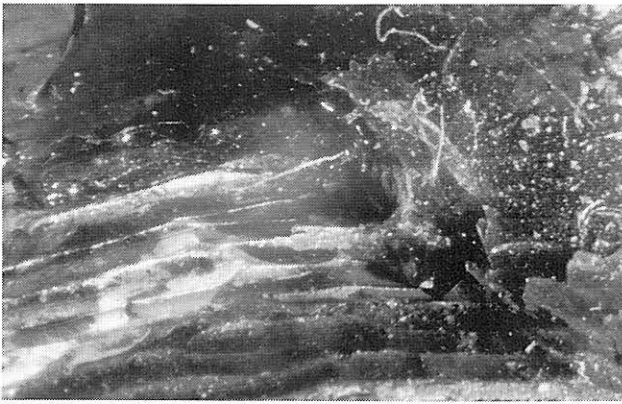
Bild 24: Drache VI 83n, Schwanzansatz (rechts); Das Email steht weit vom Träger ab. 25fache

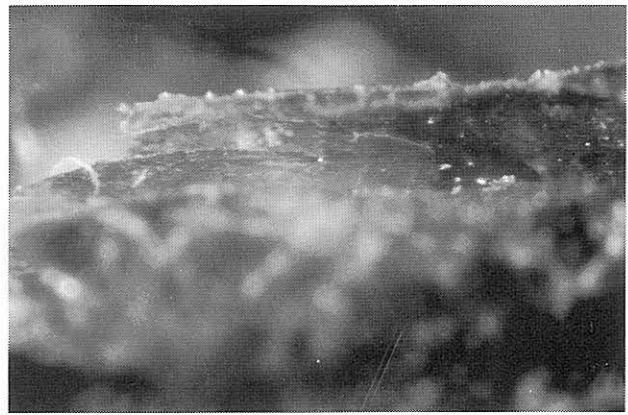
Bild 25: Diana mit Bäumchen VI 134, Wiese unterhalb des Hundes; sehr dünne Schichtentrennung des grünen Emails auf dem Ag-Träger; 22fache Vergrößerung

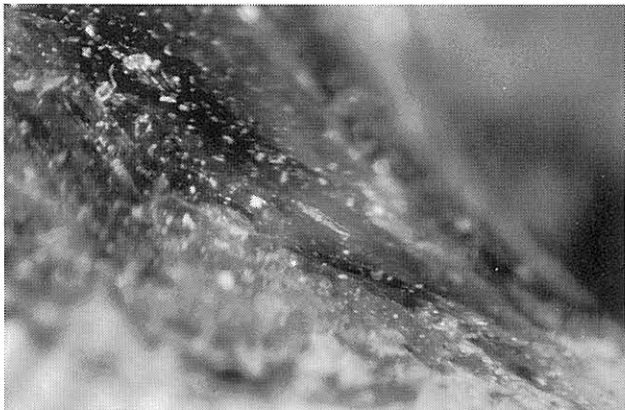
Bild 28: Fahnenträger VI 81a, oberer Abschnitt der Fahne (rückseitig); grüne Kristalle zwischen zwei Schichten des grünen Emails; 58fache Vergrößerung

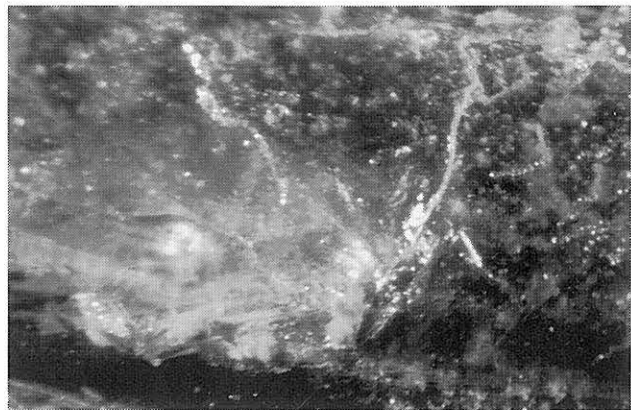
Bild 26: Diana mit Bäumchen; Wiese der rechten Seite des Aufsatzes; mehrstufiges Abblättern des grünen Emails auf Ag; 41fache Vergrößerung

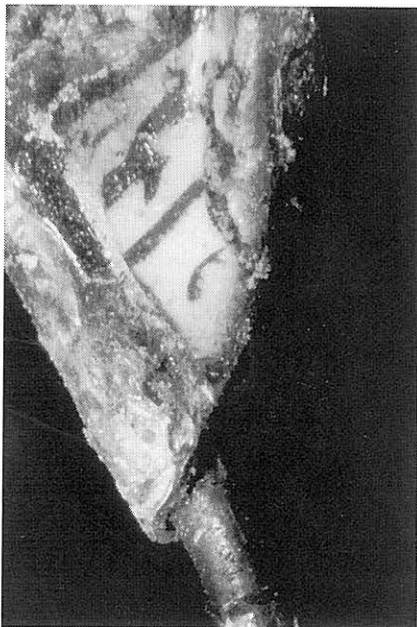
Bild 29: Fahnenträger VI 81a, oberer Fahnenbereich (rückseitig) in Nähe der Fahnenstange; Grüne Kristalle wachsen in unmittelbarer Umgebung von opak-grünen Stellen des an nähernd bis zum Au-Träger ausgebrochenen grünen Emails; 54fache Vergrößerung

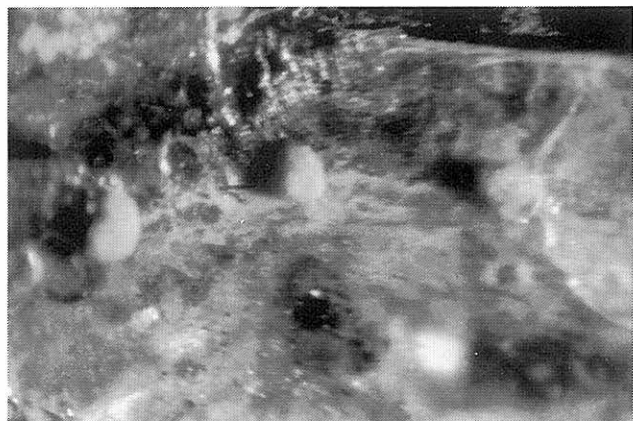
Bild 27: Fahnenträger VI 81a, Fahnenspitze (vorderseitig); Grüne Kristalle wachsen aus dem Riß, welcher in den Träger des Emails reicht. 16fache Vergrößerung

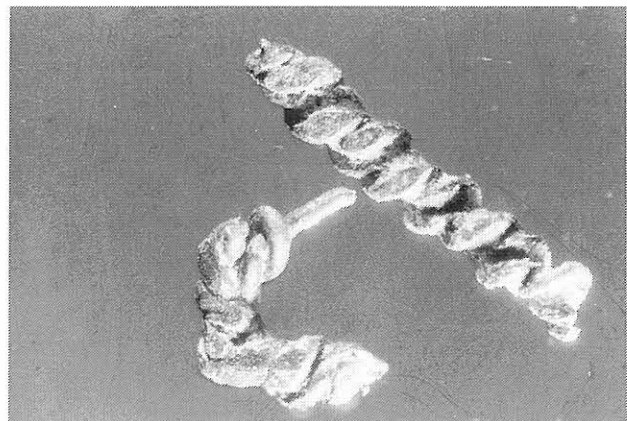
Bild 3: Elektronenmikroskopische Abbildung des Querschnitts durch einen Splitter; (Probe undefinierter Herkunft); Gelschichtbildung von Blasen ausgehend

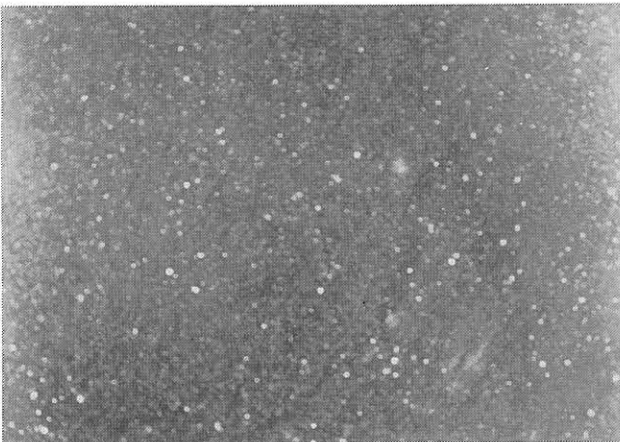
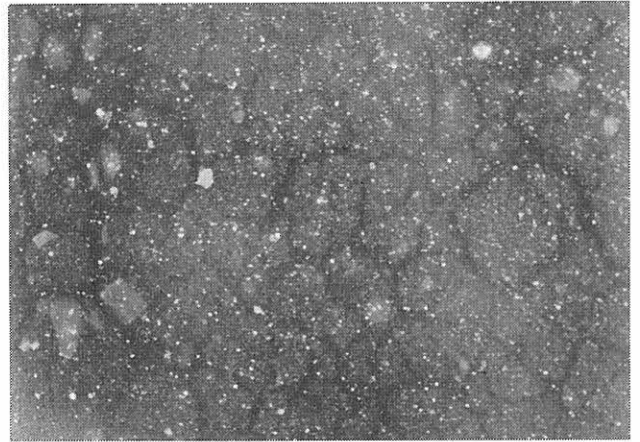
*Bilder 1 und 2
Probe MGM 2/12 G (links) und Probe MGM 2/7 G (rechts); sechsfache Vergrößerung*

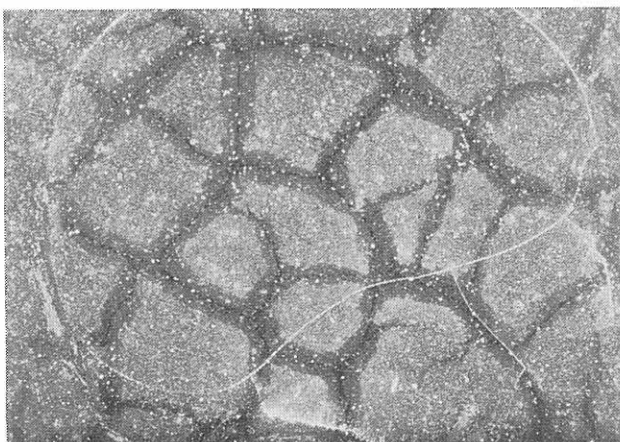
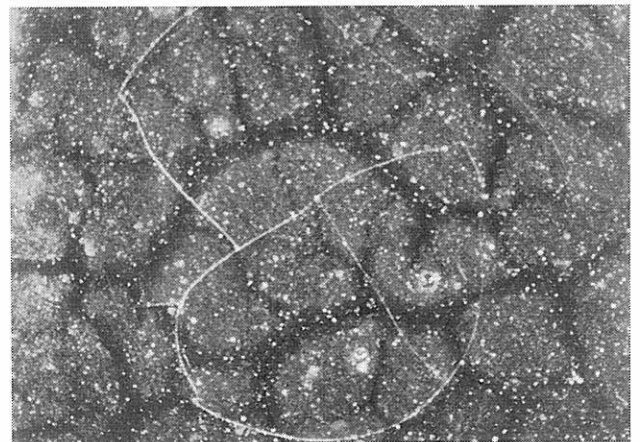
*Bilder 3 und 4
Probe MDS 8/12 B (links) und Probe MGM 2/10 G (rechts); sechsfache Vergrößerung*

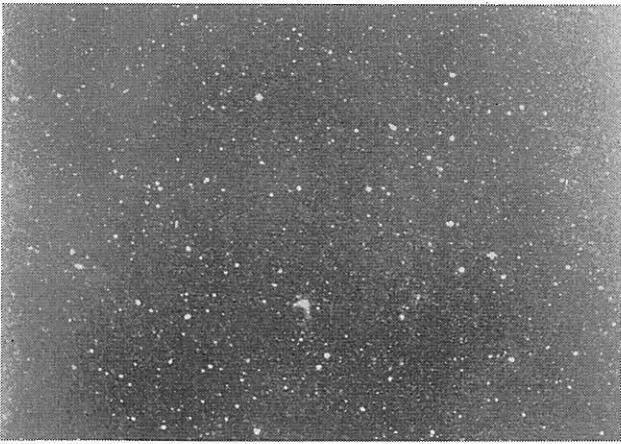
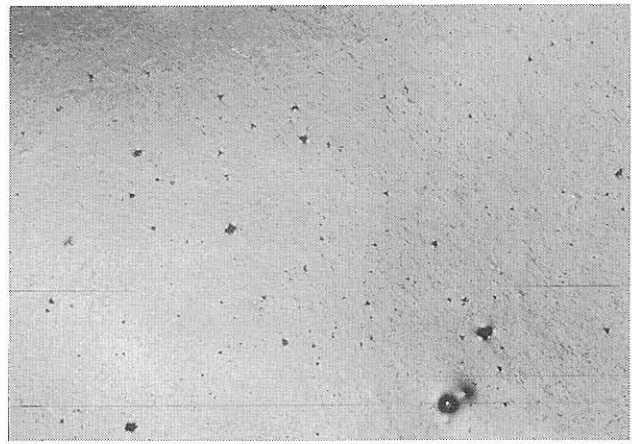
*Bilder 5 und 6
Probe MGM 2/8 G (links) und Probe MGM 2/6 G (rechts); sechsfache Vergrößerung*

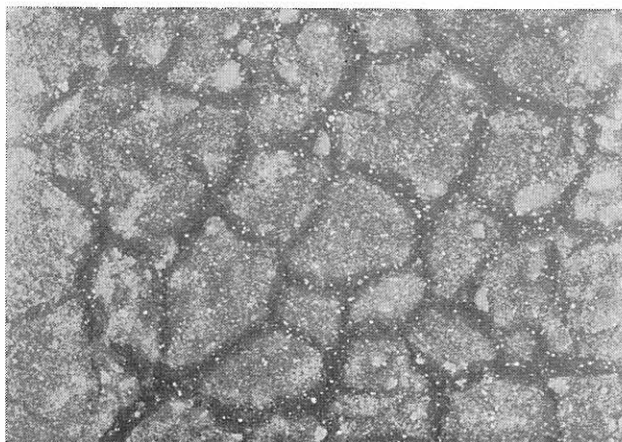
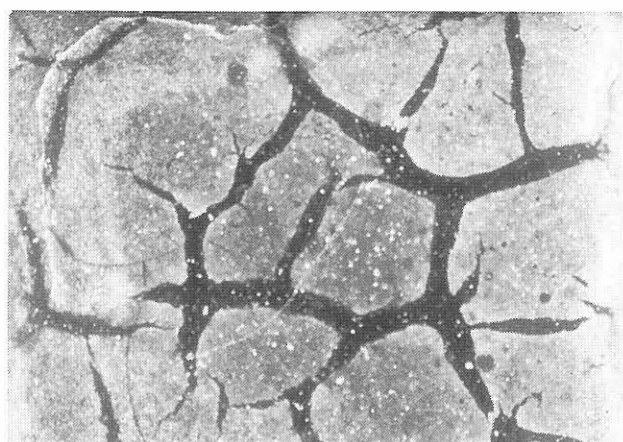
Bilder 7 und 8

Probe MDS 8/10 B (links, 6fache Vergrößerung) und Probe MDS 8/2 B (rechts, 25fache Vergrößerung)

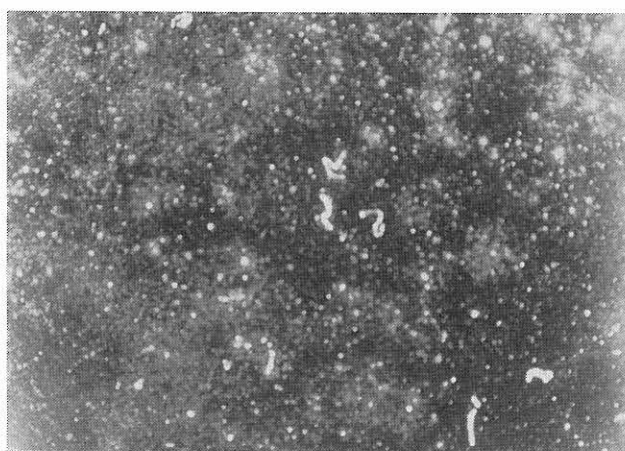
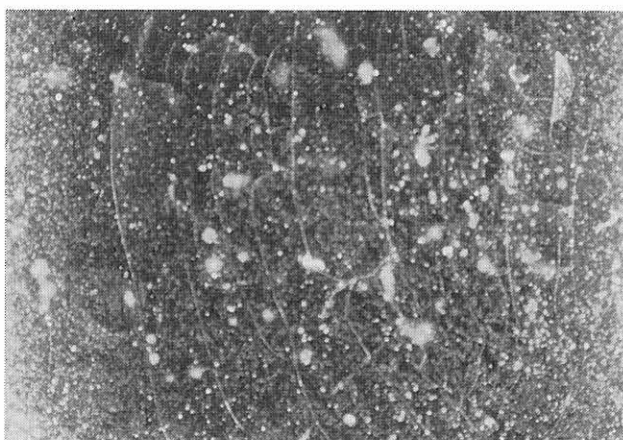
*Bilder 1, 2
Probe MGM 2/12 G (links) und Probe MGM 2/7 G (rechts); sechsfache Vergrößerung*

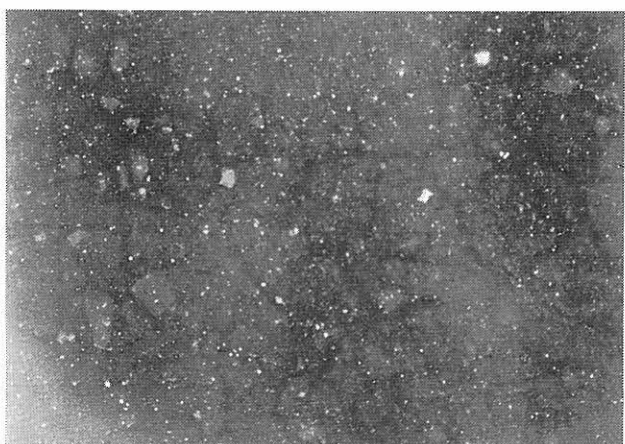
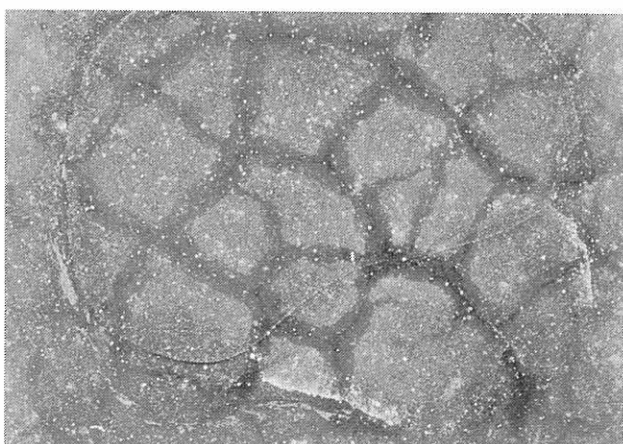
*Bilder 3 und 4
Probe MDS 8/12 B (links) und Probe MDS 8/6 B (rechts); sechsfache Vergrößerung*

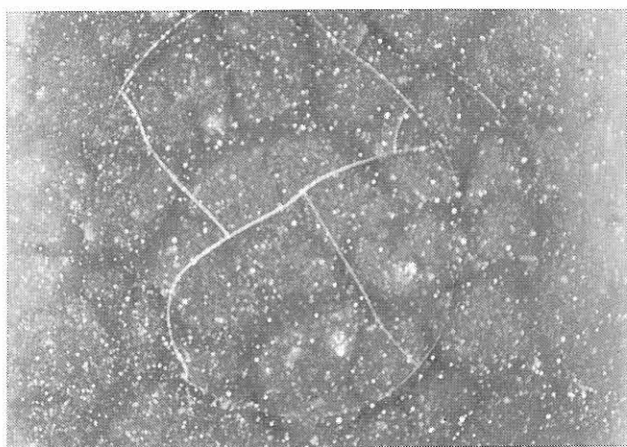
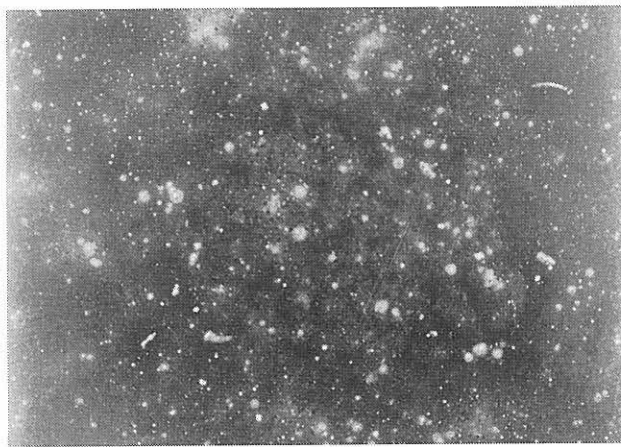
*Bilder 5, 6
Probe MGM 2/10 G (links) und Probe MGM 2/8 G (rechts); sechsfache Vergrößerung*

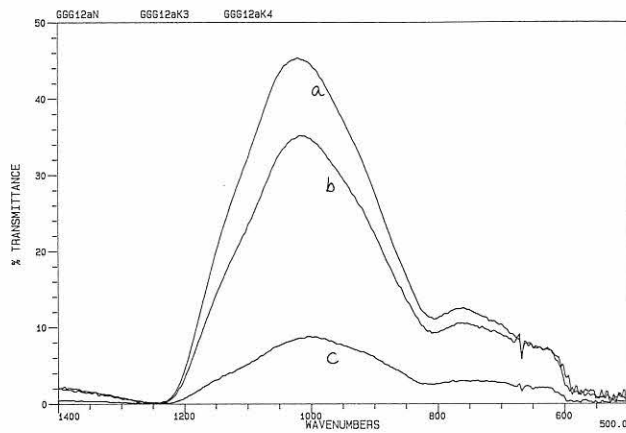
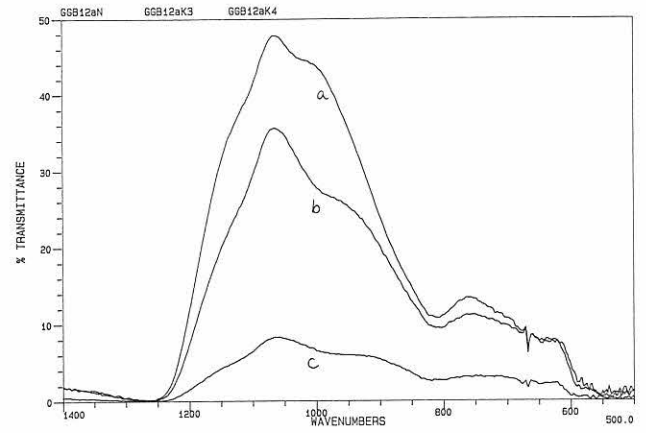
Bilder 1 und 2
Proben MGM 2/12 G (links) und MDS 8/12 B (rechts) in Reflexion
a: unbewittert; b: 6,5 d Klima D; c: 14,5 d Klima D

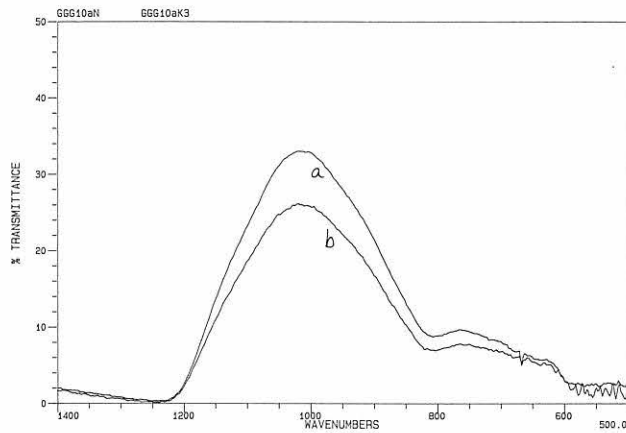
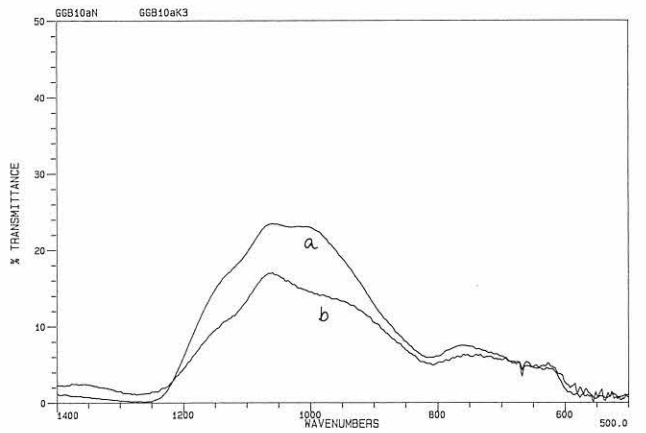
Bilder 3 und 4
Proben MGM 2/10 G (links) und MDS 8/10 B (rechts) in Reflexion
a: unbewittert; b: 6,5 d Klima E

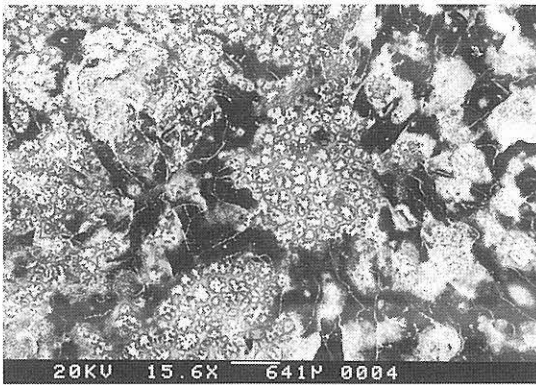
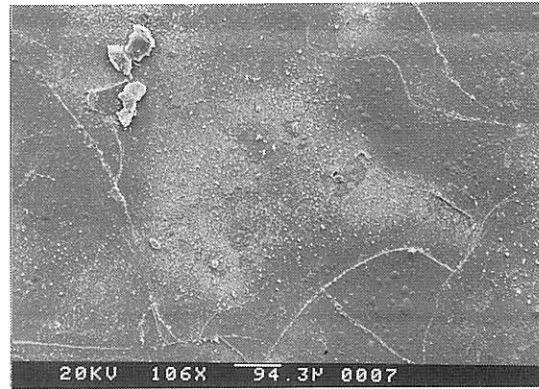
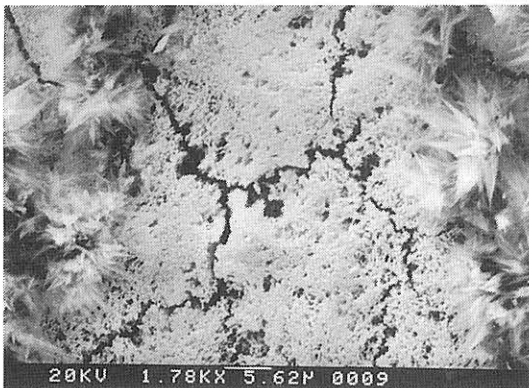
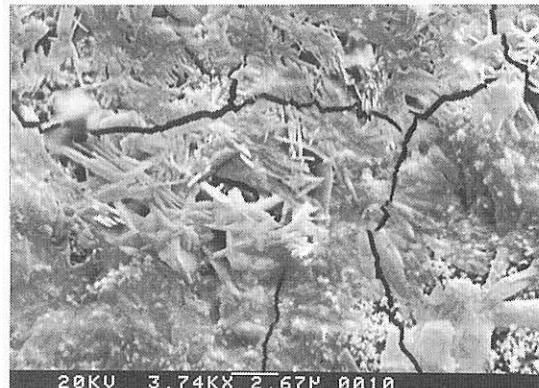
Bilder 1 bis 4: *Modellemail MDS 8/8 B* nach Bewitterung in Klima E (6,5 d)*

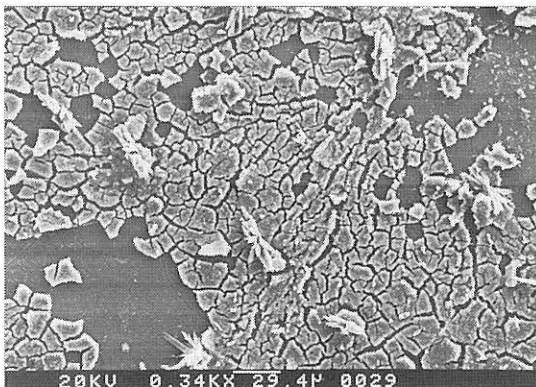
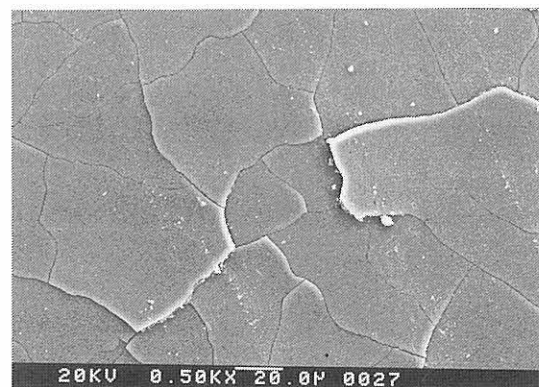
Bilder 5 bis 6: *Bewittertes (Klima E) Modellemail MDS 8 vor und nach mechanischer Reinigung mit Pinsel*
