Bundesanstalt für Materialforschung und -prüfung (BAM), Berlin

Forschungsbericht 152

Untersuchung des baulichen Zustandes und der Tragfähigkeit vorgespannter Riegel von Verkehrszeichenbrücken der Berliner Stadtautobahn

von Dr.-Ing. Günther Plauk
Dipl.-Ing. Günter Kretschmann
Dipl.-Ing. Rolf.-G. Rohrman

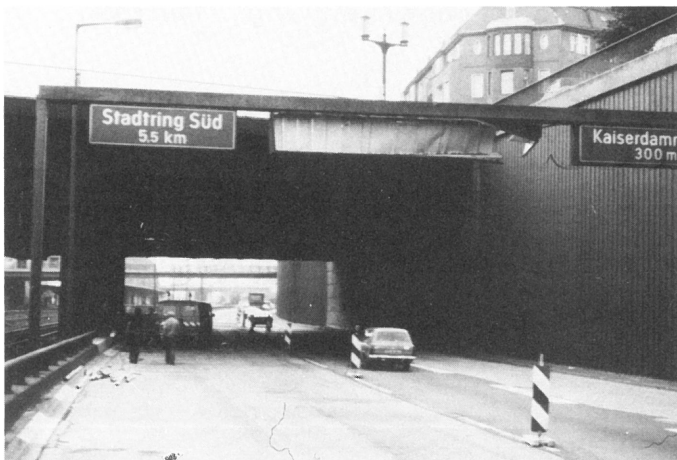
Bild 2.1
Verkehrszeichenbrücke im Bereich des Stadtringes Süd. Spannbetonriegel A1 vor der Entnahme

Die zu den Riegeln A1 und A3 zugehörigen Wegweiserbrücken wurden am 11.6.1981 bzw. am 18.7.1983 abgebaut. Von beiden Probekörpern wies nur der Riegel A1 größere, während des Abbauens entstandene Beschädigungen auf. Da eines der beiden Auflager vor Ort in einer Kastenspundwand verankert war (Bild 2.1) und nicht aus dem Untergrund herausgelöst werden konnte, mußten letztlich der Betonquerschnitt direkt

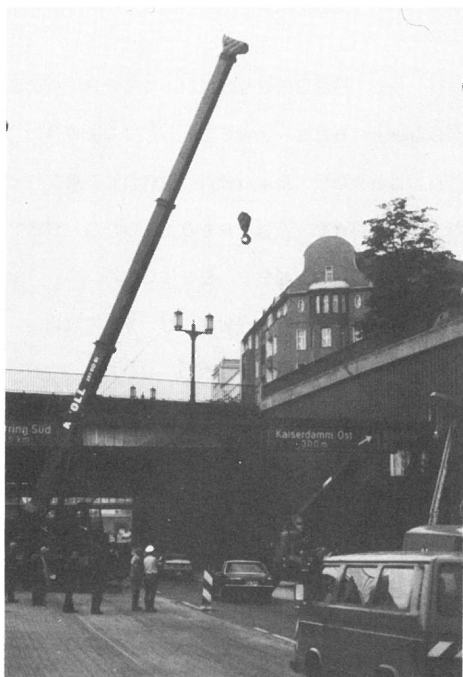
Bild 2.3
Abbau der Verkehrszeichenbrücke - der
Riegel bindet auf der rechten Seite in
nicht erkennbarer Weise in die Kasten-
spundwand ein

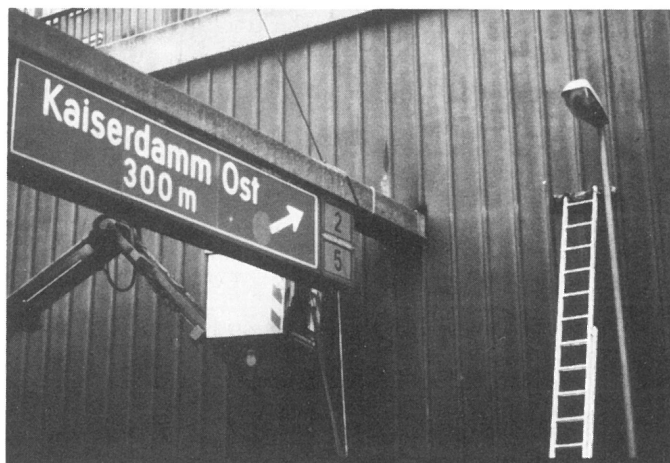
Bild 2.4
Einschneiden eines Fensters in die Spundwand und
Abtrennen des Riegels vor dem Auflager

vor der Spundwand aufgestemmt und die Spannglieder sowie die schlaffe Bewehrung mit einem Schneidbrenner durchtrennt werden (Bild 2.4). Am Stützenaufleger wurde an der Stirnseite des Riegels der Haltedorn freigestemmt und abgetrennt, so daß die Beschädigung in diesem Bereich gering war. Den Zustand der Riegelenden bei Anlieferung zeigen die Bilder 2.9 und 2.10. Der Riegel A1 wies außerdem Risse auf, die beim Versuch, das in der Spundwand steckende Riegelende durch Auf- und Abbewegen zu lösen, entstanden sein könnten (Bild 2.11). Eine mögliche Vorschädigung des Riegels kann zusätzlich dadurch eingetreten sein, daß ein Kranwagen mit nicht weit genug eingezogenem Kran- ausleger das mittlere Schild beim Passieren beschädigt hatte (Bild 2.2).

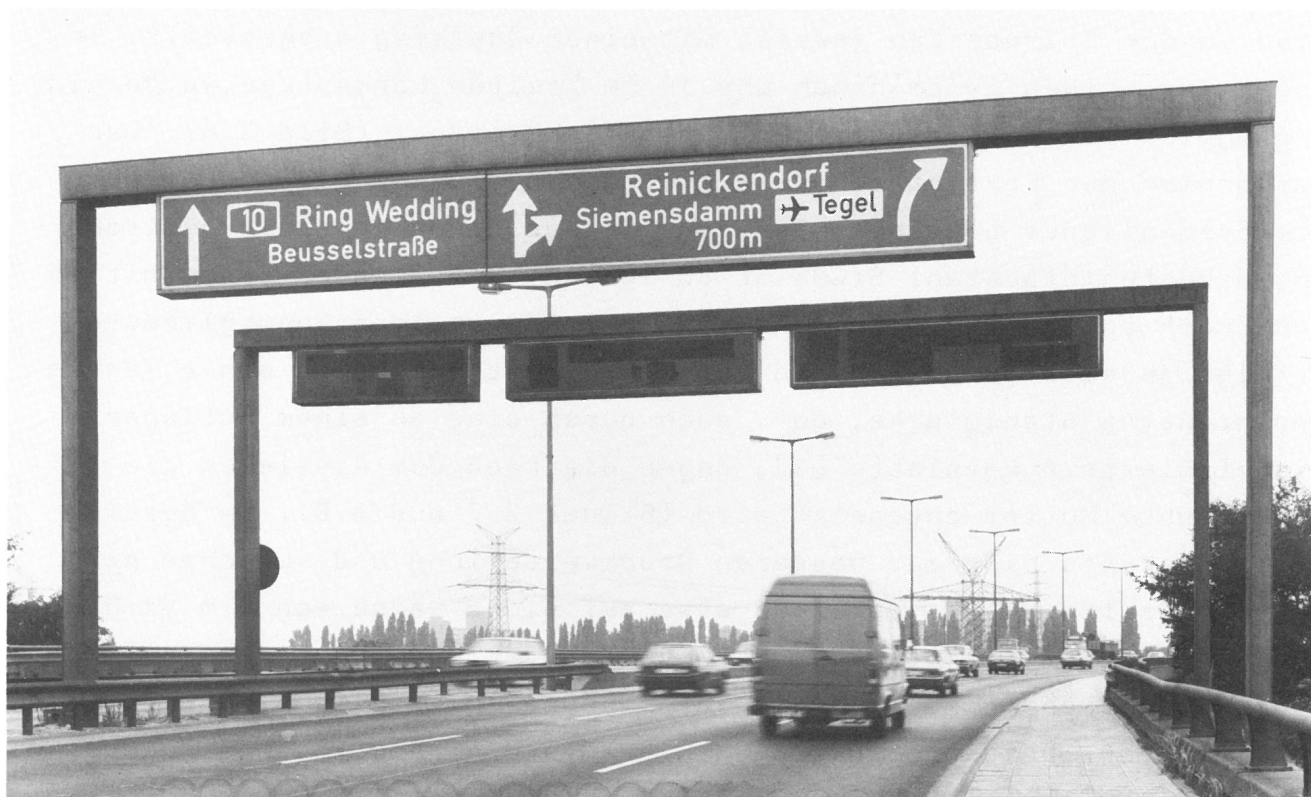
Bild 2.5
Verkehrszeichenbrücken im Bereich des Berliner Stadtautobahnringes Nord.
Spannbetonriegel A3 mit bereits unkenntlich gemachten Hinweistafeln vor der Entnahme;
im Vordergrund neu aufgestellte Brücke in Stahlbauweise

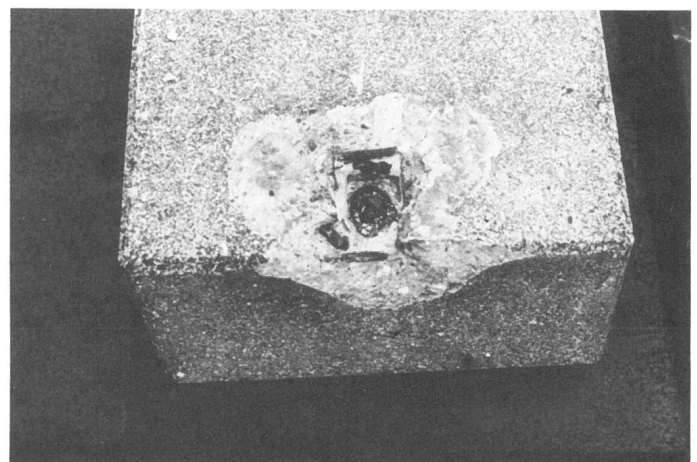
Bild 2.10
Auflagerende des Spannbetonriegels A2 an der Stütze mit einer Stemmstelle im Bereich des Haltedorns

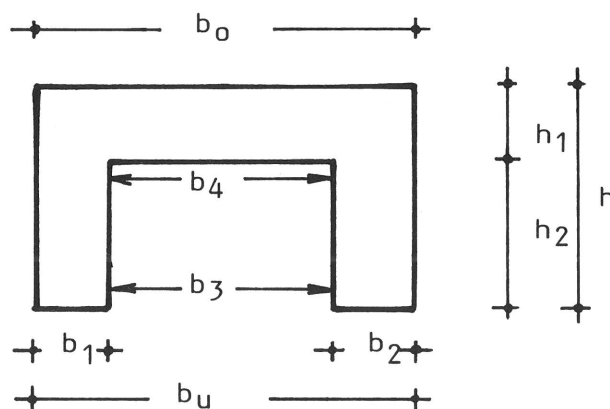
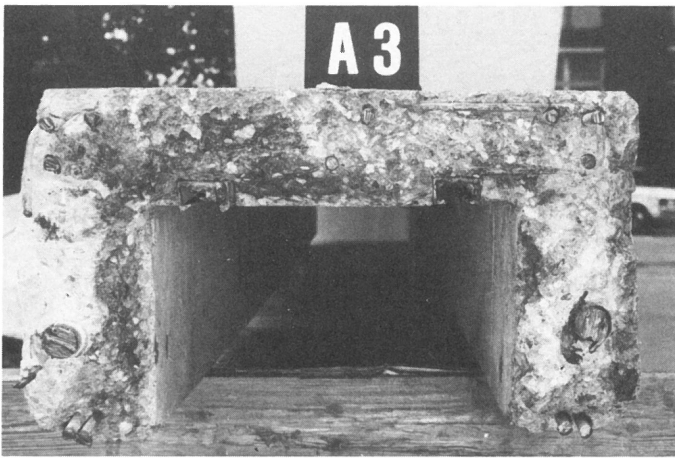
Bild 2.16
Lage der schlaffen und Vorspannbewehrung im Querschnitt bei $L/3$ der Stützweite beim Probekörper A3

Bild 2.17
Aufgestemmter Querschnitt beim Probekörper A3 zur Bestimmung der Lage und des Korrosionszustandes der Bewehrung sowie des Verpreßzustandes der Hüllrohre

Die Anordnung der schlaffen und Vorspannbewehrung wurde in ausgewählten Querschnitten ebenfalls, jedoch erst nach Durchführung der Belastungsversuche, festgestellt (Bilder 2.16 und 2.17). In Tabelle 2.2 sind Anzahl, Sorte und Durchmesser sowie die Betondeckung der vorgefundenen schlaffen Bewehrung aufgeführt. Festgehalten wurden ebenfalls die Lage der Spannstahlachse in den untersuchten Querschnitten und der Spannstahl bzw. Hüllrohrdurchmesser. Sämtliche Werte sind mit den in der statischen Berechnung enthaltenen Sollgrößen [2, Nr. 1] verglichen worden. Abweichungen ergaben sich insbesondere beim Riegel A3. Hier wurde für die Längsbewehrung Betonstahl BSt I anstelle des vorgesehenen Betonstahls BSt IIIb eingebaut. Die Bügel unterschreiten mit einem vorhandenen Durchmesser von 6 mm ebenfalls die mit 8 mm bzw. 10 mm angegebenen Sollwerte.

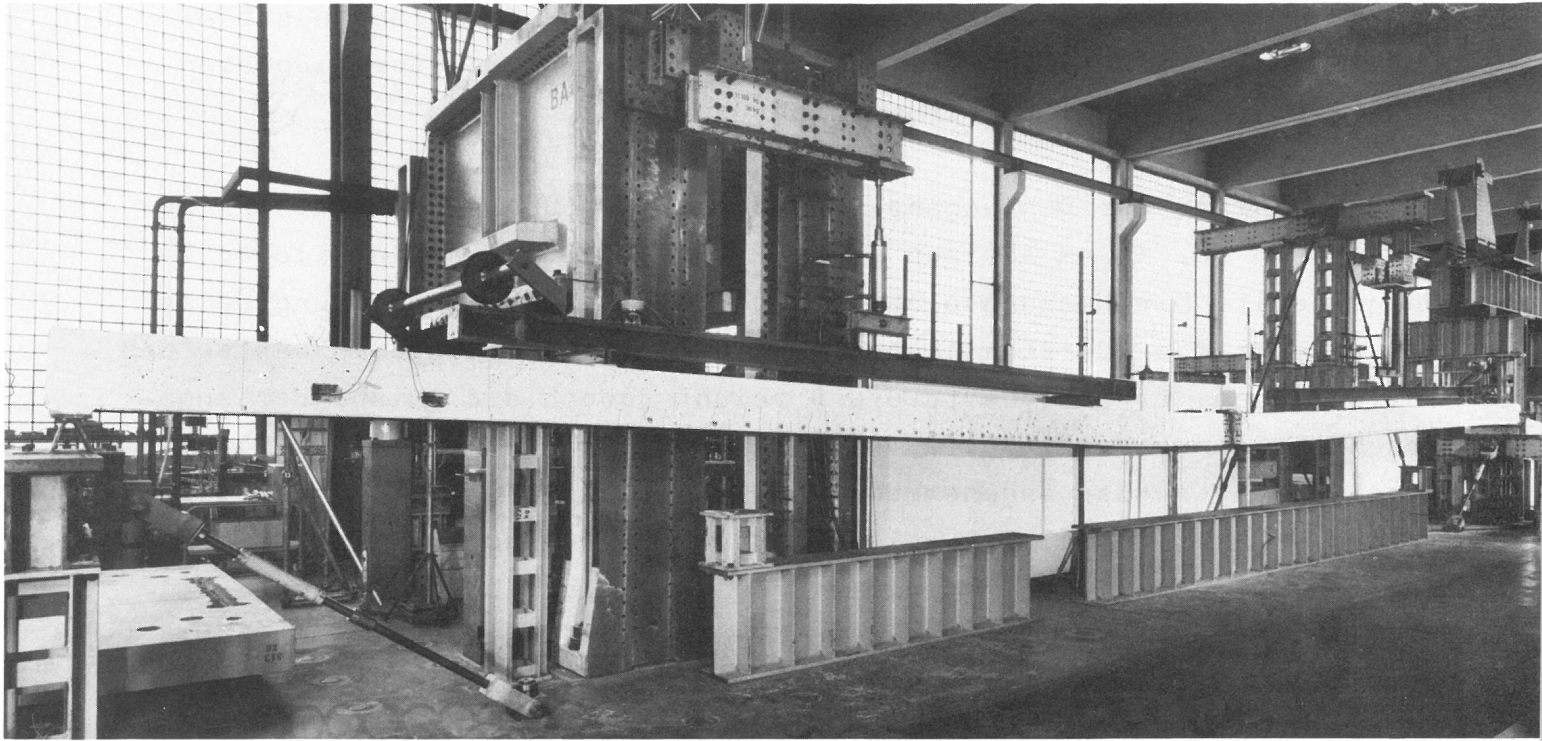
Bild 4.17
Spannbetonriegel A1 im Versuchsstand; Versuchsabschnitt 2 - durch vier Einzellasten simulierte Gleichlast

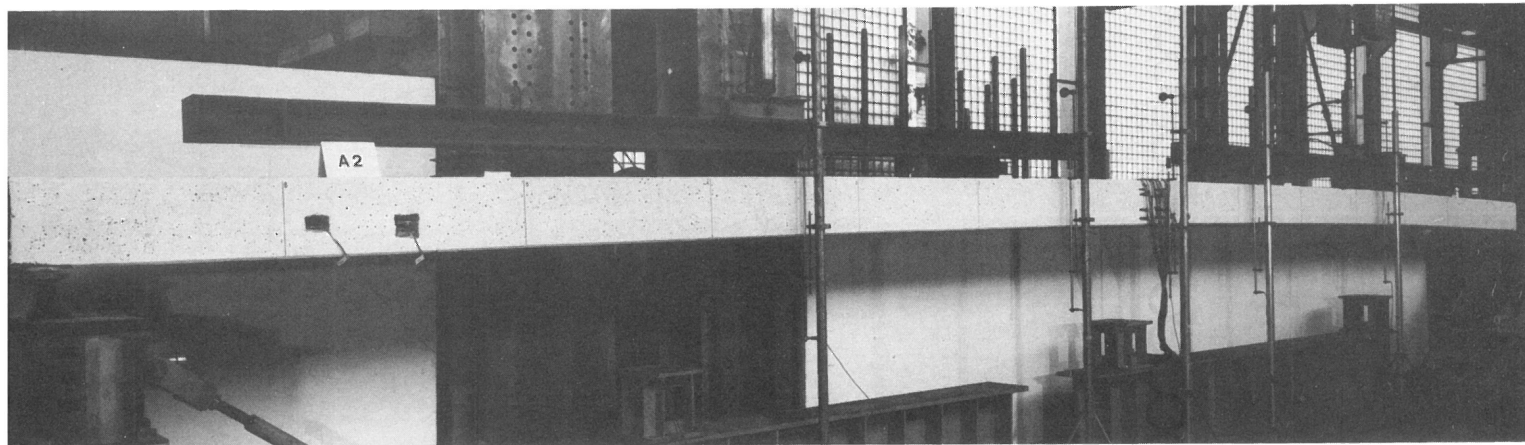
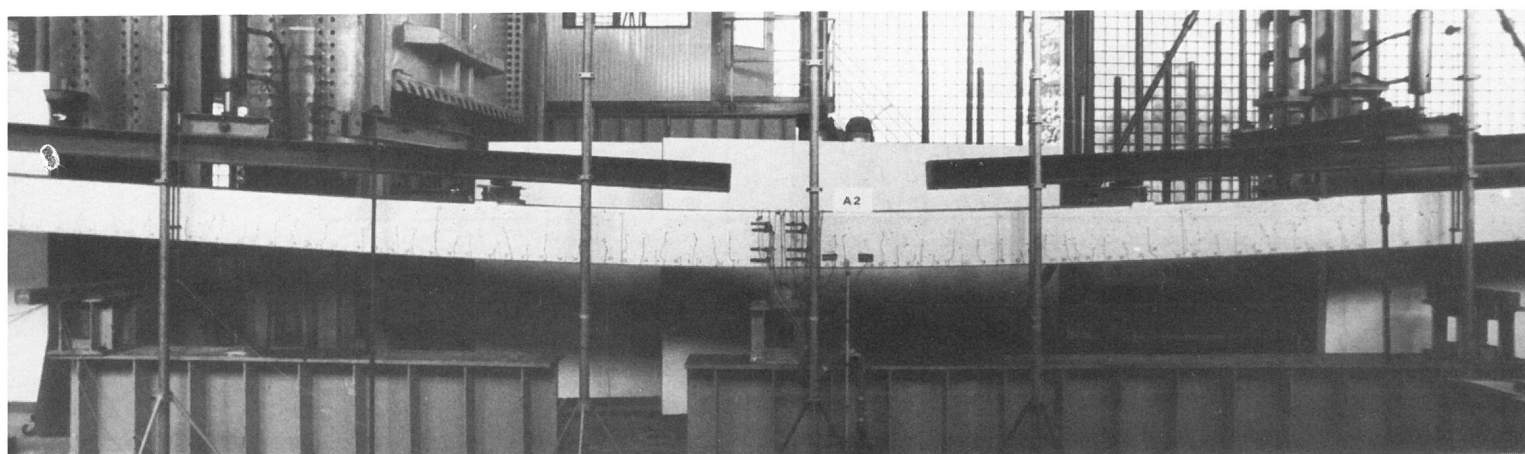
Den im Versuchsstand eingebauten Riegel A2 vor der Lastaufbringung und nach der 1. Zwischenentlastung bei Stufe 10 zeigen die beiden Bilder 4.28. Der beobachtete nach dem Belastungsversuch vorhandene Risseverlauf ist aus Bild 4.29 zu ersehen. Erste Risse wurden zwischen den Laststufen 3 und 4 bei einer Gleichlast von ca. $p = 2,24 \text{ kN/m}$, d. h. rd. $p = 3,4 \cdot p_0$ festgestellt. Das aus der Gleichlast resultierende Rißmoment beträgt damit ca. $M_R = 51,4 \text{ kNm}$. Der Last- bzw. Momenten-Durchbiegungskurve (Bilder 4.26 und 4.27) ist jedoch zu entnehmen, daß erste Anrisse am unteren Querschnittsrand offenbar bereits zu einem früheren Zeitpunkt erfolgt sind. Das Dehnungsdiagramm für einen Querschnitt im mittleren Riegelbereich auf Bild 4.30 weist, bei Annahme einer linearen Dehnungsverteilung über die Querschnittshöhe, bereits Werte von $\epsilon_b = 0,5 \text{ ‰}$ in Laststufe 2 ($p = 2 \cdot p_0$) auf. Geht man davon aus, daß die Bruchdehnung des Betons etwa $\epsilon_{bu} = 0,25 \text{ ‰}$ beträgt und schätzt die vorhandene Betonstauchung aus Vorspannung und Eigengewicht zu $\epsilon_b^{g+v} \sim -0,15 \text{ ‰}$ ab (s. a. Abschnitt

Bild 4.28
Spannbetonriegel A2 im Versuchsstand vor Lastaufbringung (oben) und nach Erreichen der Laststufe 10 (unten); Joche zum Festhalten des Probekörpers in der ausgelenkten Lage

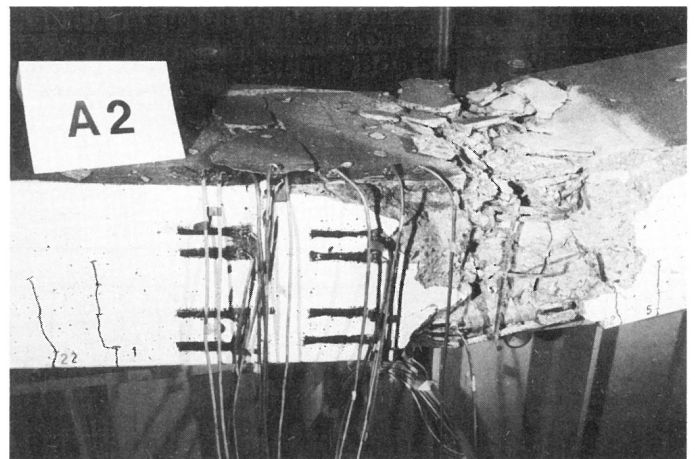
Bild 4.32

Um das Verhalten des Bauteils auch bis zum tatsächlichen Versagen kennenzulernen, wurde in einem 2. Versuchsabschnitt eine Einzellast in Riegelmitte aufgebracht (Bild 4.23). Bei Erreichen des Biegemoments aus Stufe 14 (Gleichlast) erfolgte mit zunehmender Durchbiegung ein duktiler Bruch des Probekörpers neben der Lasteinleitungsstelle (Bild 4.31). Das Versagen in Riegelmitte wurde insbesondere durch Ausweichen der im Querschnitt oben angeordneten schlaffen Bewehrung (Bild 4.32) und Abdrücken der Betondeckung ausgelöst. Bis zum Einsetzen der Zerstörung der Betondruckzone betrug die Durchbiegung in Riegelmitte rd. $w_M = 750 \text{ mm}$.

Spannbetonriegel A2 - Versagen der Betondruckzone durch Ausknicken der oberen Längsbewehrung

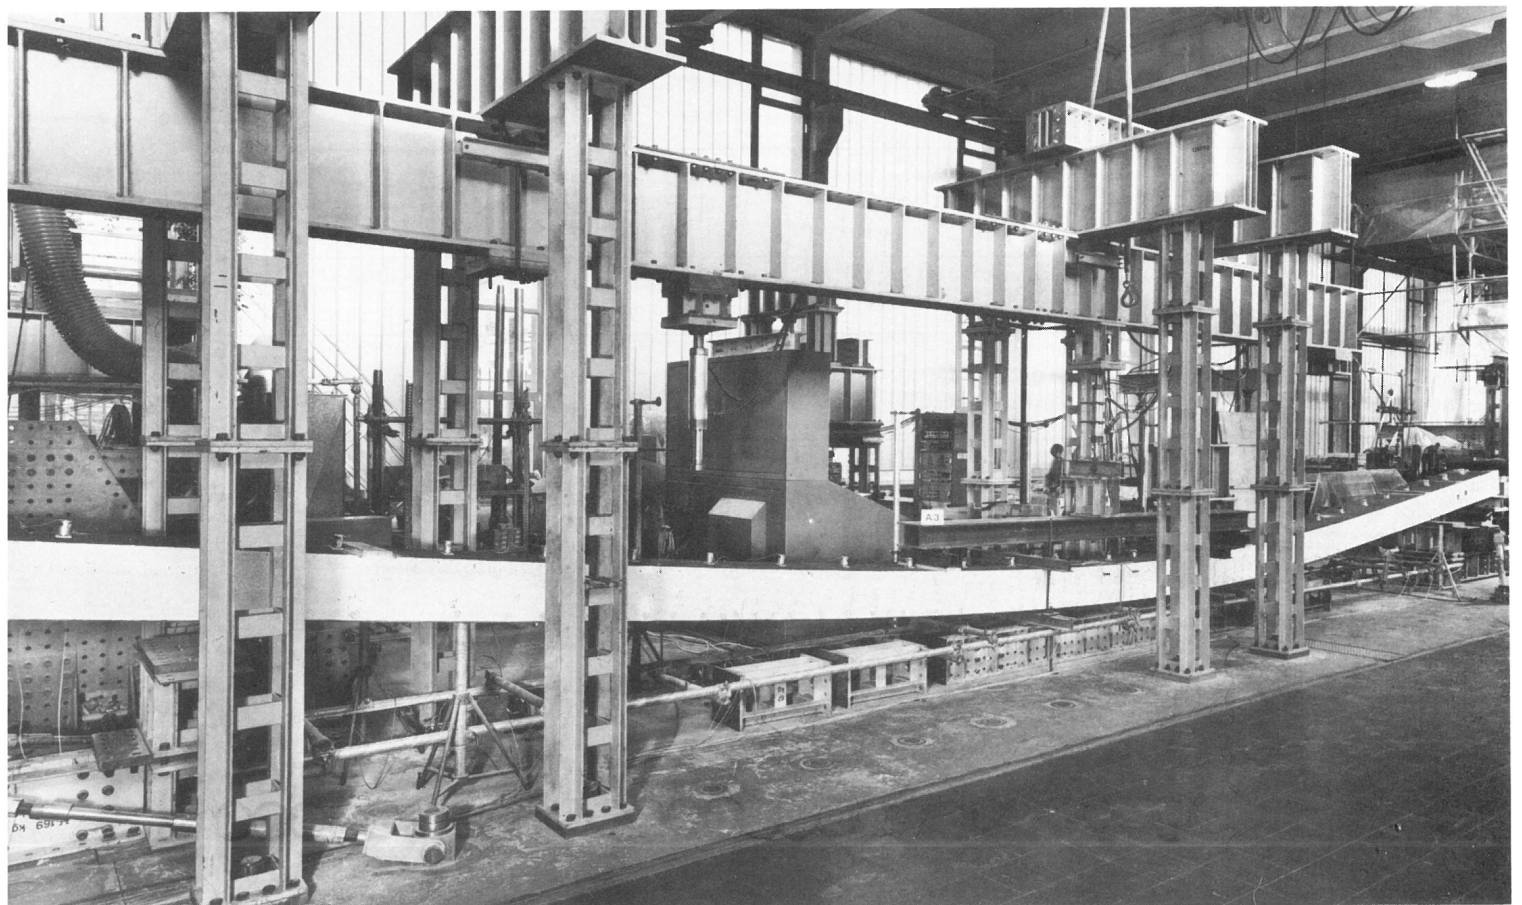
Das Aussehen des Riegels A3 und die bis zum Versuchsende eingetretenen Risse sind aus den drei Bildern 4.41 bis 4.43 zu entnehmen. Im zweiten Versuchsabschnitt sind nur einige wenige Risse neu entstanden (s. a. Tabelle 4.9). Die am unteren Rand des Probekörpers gemessenen Rißweiten betragen im mittleren Riegelbereich maximal $w_r = 2,8 \text{ mm}$.

Bild 4.41
Spannbetonriegel A3 im Versuchsstand nach Beendigung des 2. Versuchsabschnittes; maximale
Durchbiegung $w_M = 650$ mm

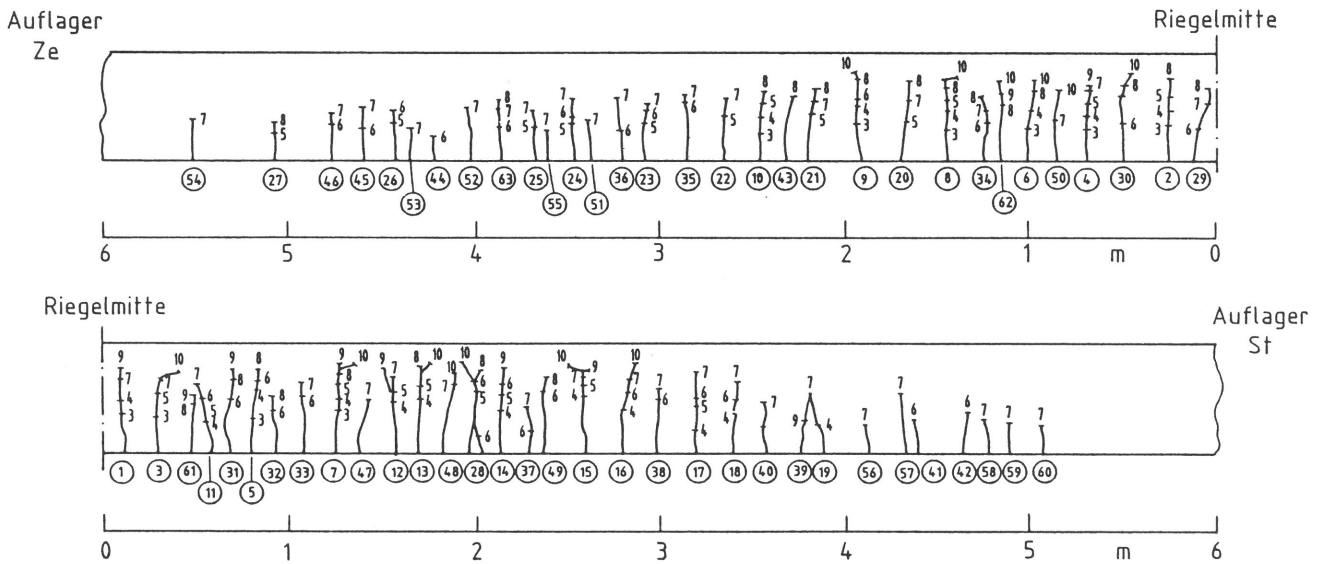
Bild 4.43
Spannbetonriegel A3
Reihenfolge der Rißentstehung und Rißverlauf in den einzelnen Laststufen

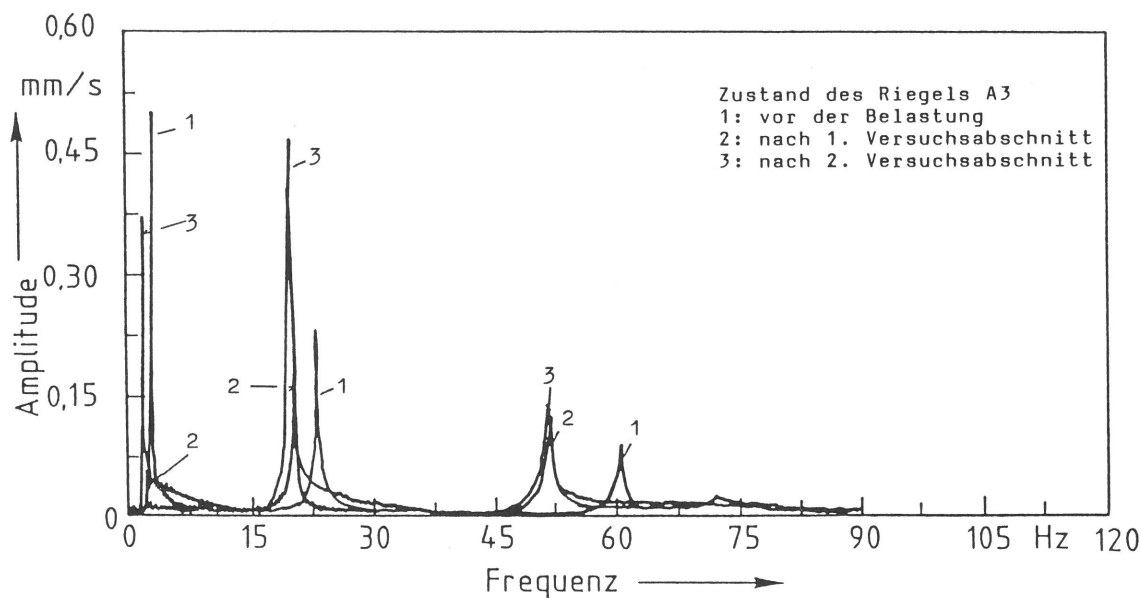
quenzbereich, jeweils nach den verschiedenen Versuchsabschnitten des Untersuchungsprogramms. Man erkennt aus der relativen Lage der Amplitudenmaxima, daß auf Grund der fortschreitenden Rißentwicklung im Träger die Eigenfrequenzen betragsmäßig immer kleiner werden. Die Gesamtsteifigkeit des Trägers nimmt also ab. Eine quantitative Aussage über die örtliche Verteilung der Tragfähigkeitsminderung ist mit diesen Ergebnissen der Eigenfrequenzänderung jedoch nicht möglich. Das kann auch nicht erwartet werden, wenn man, wie in [9] gezeigt, sieht, in welcher komplexer Form die Parameter, Lage und Formcharakteristik sowie Größe einer Steifigkeitsänderung Einfluß auf die Eigenfrequenz nehmen.

Bild 5.2
 Veränderung des Schwinggeschwindigkeits-Antwortspektrums beim Spannbetonriegel A3 in Abhängigkeit vom Grad der Systemschädigung

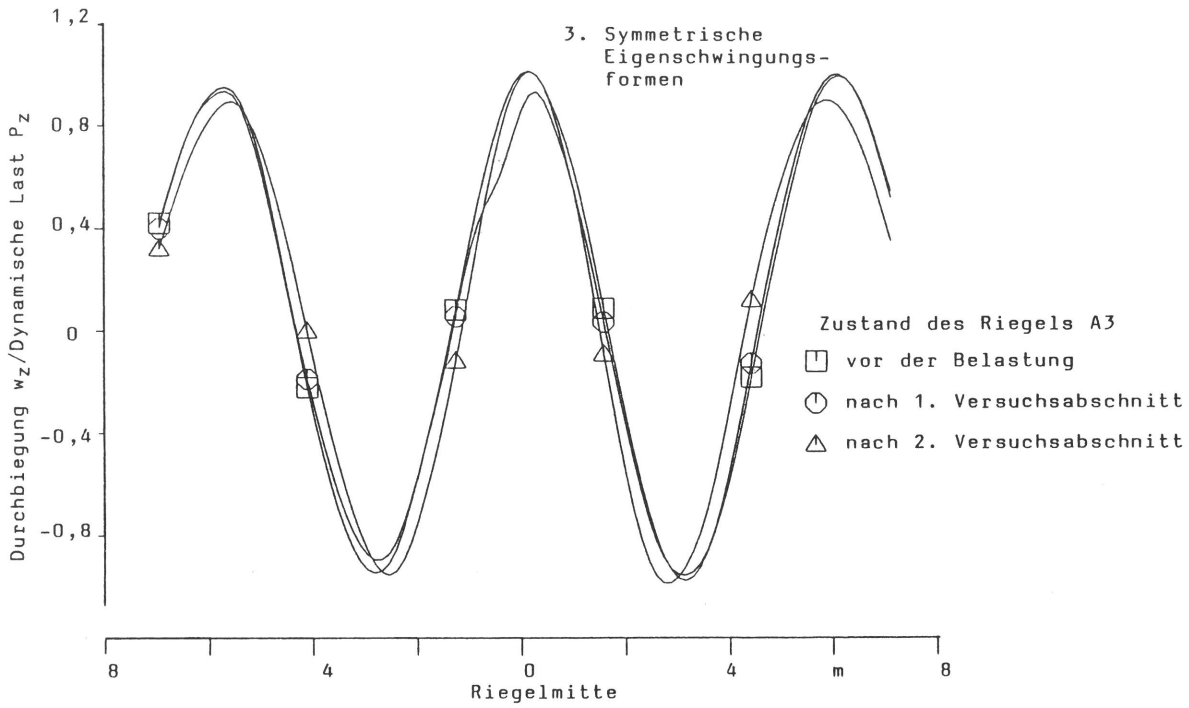
Die hier vorgeschlagene Auswertung der dynamischen Meßergebnisse zur quantitativen Bestimmung der Schädigungen bezieht sich auf den Schwingungsverlauf eines Bauteils. Wie in [9] theoretisch gezeigt und am vorliegenden Beispiel verifiziert (s. Bild 5.3), sind zwar die gemessenen Eigenfunktionen selbst für das Erkennen von Schädigungen

Bild 5.3
Eigenschwingungsformen des Riegels A3 bei harmonischer Erregung in
Abhängigkeit vom Grad der Systemschädigung
