# Thermografie unter wechselnden Witterungsbedingungen zur Zustandsüberwachung eines Windkraftanlagen-Rotorblattes

Tamara WORZEWSKI\*, Rainer KRANKENHAGEN\*, Manoucher DOROSHTNASIR\*,  
Henrik STEINFURTH\*, Mathias RÖLLIG\*, Christiane MAIERHOFER\*  
\* BAM Bundesanstalt für Materialforschung und -prüfung, Berlin

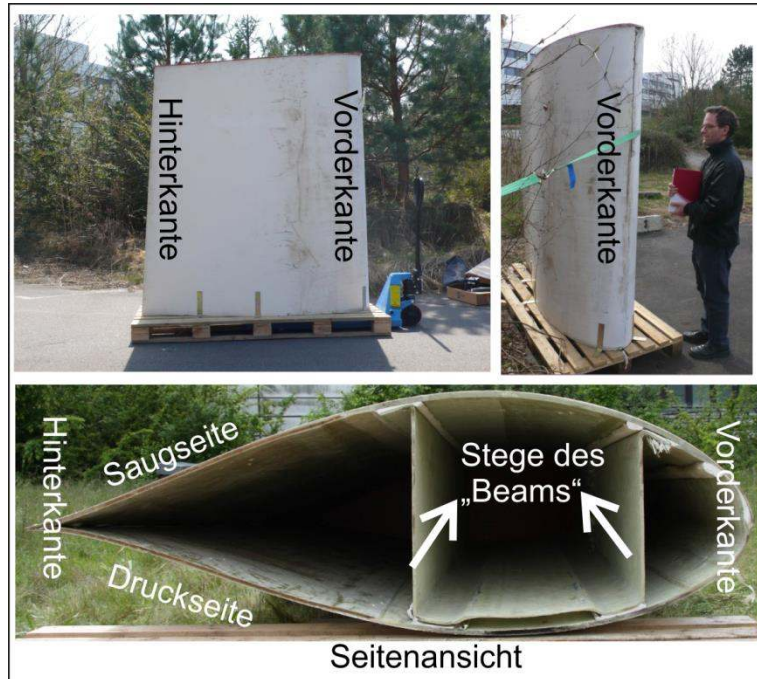
ROBAS beinhaltet einen Beam (die Trägerstruktur für das Rotorblatt) mit „w-förmigen Profil“, welcher an der Druckseite des Rotorblattes zwei streifenförmige Auflageflächen hat (Stegauflage). Robas war bei Anlieferung teilweise grob verschmutzt und wies einen großen Riss an der Vorderkante auf. Die Verklebung der Hinterkante hatte sich komplett aufgelöst und wurde vor Ort mit Epoxydharz verklebt, wobei drei Stellen über jeweils einige cm Länge ausgespart wurden, um Klebefehler zu simulieren.

**Bild 1:** Probekörper Rotorblattsegment „ROBAS“

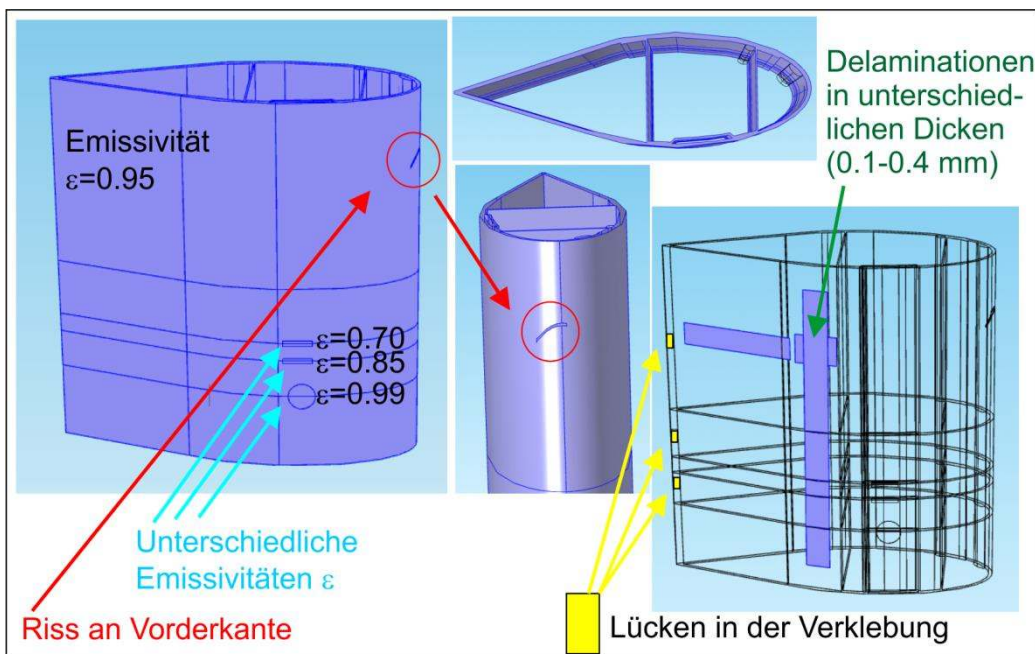
Die modellierte Stegauflage dient in der Simulation als thermisches Modell für tiefe Strukturen. Die ebenfalls im Modell erhaltenen Delaminationen in geringerer Tiefe wurden so konstruiert, dass bestimmte an ROBAS auftretende thermische Kontraste (T-förmige Anomalie, die später diskutiert wird) durch die Simulation beschrieben werden können. Die Delaminationen simulieren hierbei oberflächennähere Defekte.

**Bild 2:** 3D- FEM Modell von ROBAS mit implementierten Schäden

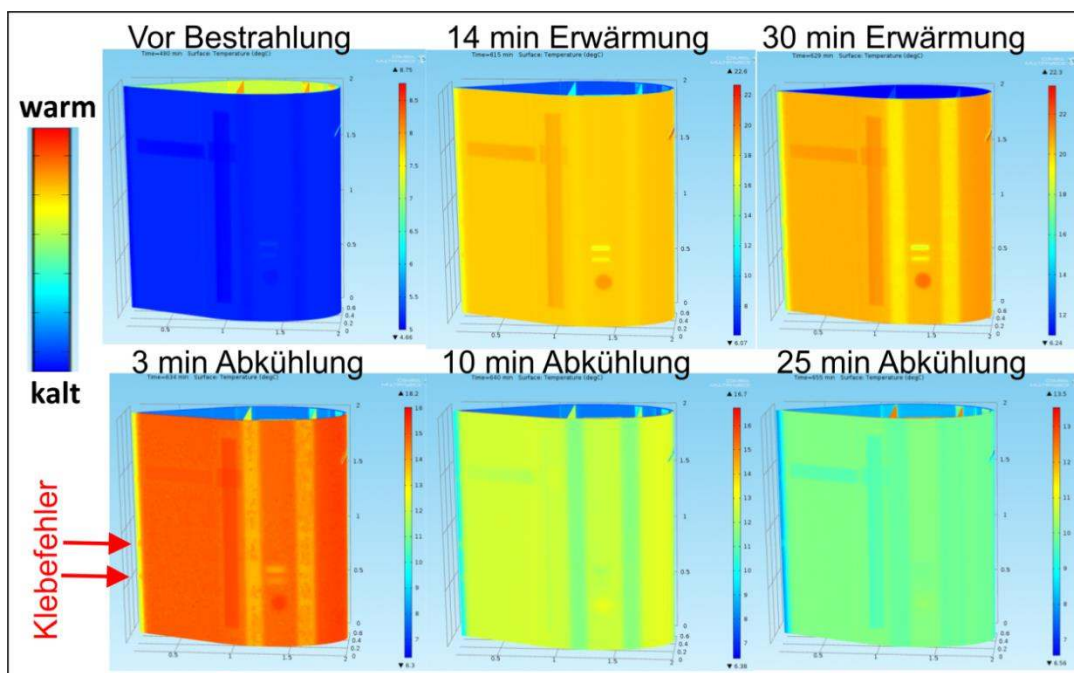
**Bild 4:** FEM Simulation von ROBAS unter idealen Bedingungen. Simuliert wurde eine Situation, bei der zunächst der normale Tagestemperaturgang und dann eine 30minütige solare Erwärmung mit 500 W/m<sup>2</sup> erfolgte. Danach beginnt ROBAS sich wieder abzukühlen.

Das Auftreten der jeweiligen Signaturen lässt sich in der FEM-Simulation mit den implementierten Defekten gut nachbilden (siehe Bild 4).

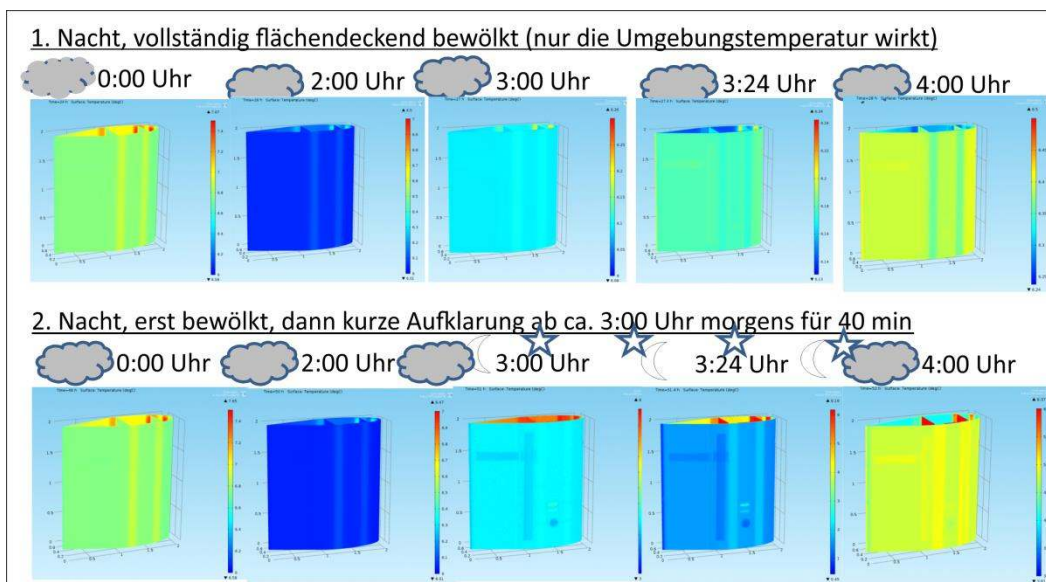
In Bild 7 ist eine Situation zu sehen, bei der sich in einer bewölkten Nacht die Wolkendecke plötzlich nachts um 3:30 lichtete. Die daraus resultierende Abkühlung führte zu einem Temperaturkontrast auf ROBAS, die T-förmige Anomalie wie auch die Stege werden thermisch erkennbar. Dieses Verhalten lässt sich auch in einer Simulation bestätigen wie in Bild 8 demonstriert.

**Bild 8:** Simulation einer veränderten Hintergrundtemperatur an einem Sommertag, bei der die Lufttemperatur ab 3 Uhr morgens langsam ansteigt (früher Sonnenaufgang). In der ersten Nacht ist die Hintergrundtemperatur gleich der Umgebungstemperatur, in der zweiten Nacht klart sich um etwa 3 Uhr morgens der Himmel für 40 min auf und in dieser Zeit sinkt die Hintergrundtemperatur rapide ab. Je nach eingestellter Hintergrundtemperatur treten Kontraste stärker/schwächer auf. Hier ist Simulationsergebnis für den Fall gezeigt, dass die Hintergrundtemperatur auf  $-30^{\circ}\text{C}$  absinkt.
