# **Forschungsbericht 87**

BUNDESANSTALT FÜR  
MATERIALPRÜFUNG (BAM)  
BERLIN

## **Einfluß baupraktischer Umgebungsbedingungen auf das Korrosionsverhalten von Spannstählen vor dem Injizieren**

von Dr.-Ing. Bernd Isecke  
Dr.-Ing. Wolfgang Stichel

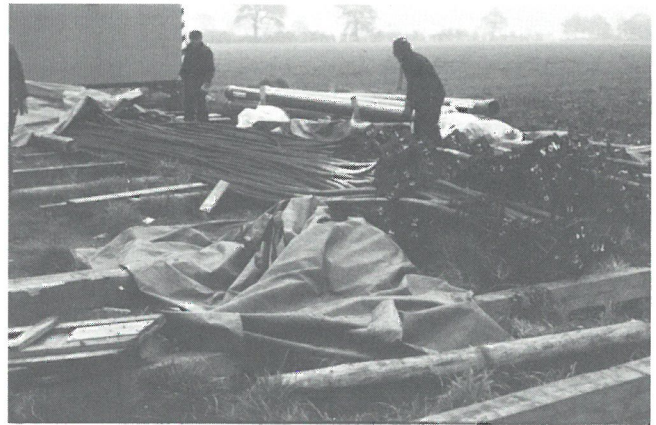
Abb. 17  
Ungünstige Lagerung von Spanngliedern (SUSPA) auf der Baustelle

Die *Abb. 16 und 17* zeigen einen Lagerplatz von Spannliedern desselben Verfahrens auf einer anderen Baustelle im norddeutschen Raum. Zum Zeitpunkt der Besichtigung betrug die Lagerzeit erst zwei Tage. Die Abdeckung mit Zeltplanen schützt zwar gegen das Eindringen von Niederschlägen, ruft aber durch Kondenswasserbildung infolge von Temperaturschwankungen einen besonders an den Festankerstellen auftretenden punktförmigen Korrosionsangriff hervor. *Abb. 18* demonstriert diesen Sachverhalt. Diese Art der Lagerung muß insbesondere bei längeren Lagerzeiten mit differierenden Witterungsbedingungen als unzureichend bezeichnet werden. Durch das vielfache Übereinanderschichten der Spannlieder wird zusätzlich die Voraussetzung für mechanische Oberflächenverletzungen der Hüllrohre und auch der freiliegenden Ankerteile geschaffen.

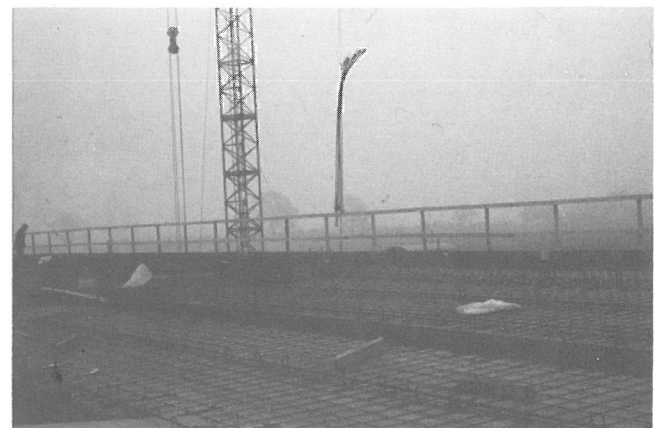
*Abb. 26*  
*Transport von Spanngliedern ohne Traverse*

Das Einlegen der Spannglieder in die Verschalung erfolgt mittels eines Kranes, entweder direkt vom Ablaufhaspel oder unter Zuhilfenahme einer Traverse, *Abb. 25*. *Abb. 26* zeigt einen unsachgemäßen Transport ohne die Verwendung der vorgeschriebenen Traverse. In solch einem Fall muß mit mechanischen Oberflächenverletzungen zumindest der Hüllrohre und einer damit verbundenen Beeinträchtigung beim nachfolgenden Injizieren der Spannglieder gerechnet werden.

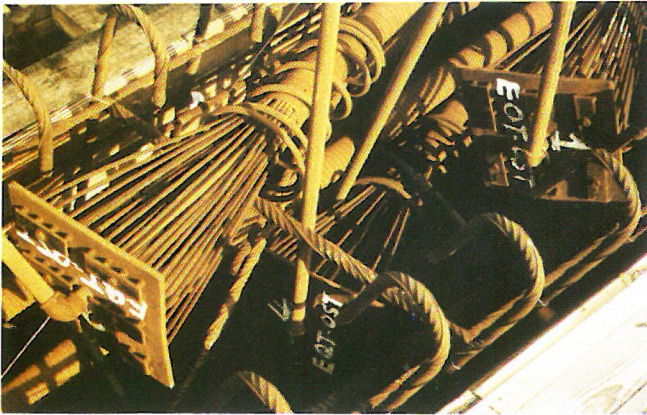
Abb. 27  
Flächige Korrosion an freiliegenden Spanngliedenden (Festanker)

Die für Vorschädigungen bedeutendste Phase liegt nach den Erfahrungen der Baustellenbesuche beim Einbau der Spannglieder in die Verschalung bzw. während der Verweilzeit in der Verschalung in unbetoniertem Zustand. In diesem Zeitraum sind die Spannglieder ungeschützt der Atmosphäre ausgesetzt. *Abb. 27 und 28* zeigen Längsspannglieder, die sechs Wochen in der Verschalung eingebaut waren.

Die Spannglieder sind im Bereich der Festanker auf ca. 0,5 bis 0,7 m Länge stark verrostet. Es handelt sich sowohl um großflächigen als auch punktförmigen Korrosionsangriff. Der Rost setzt sich auch im Hüllrohr auf einer Länge von ca. 1 m fort. Dies läßt auf das Eindringen von Regenwasser schließen. Bis zum endgültigen Betonieren vergingen auf dieser Baustelle noch weitere vier Wochen, so daß die Spannglieder insgesamt zehn Wochen der Atmosphäre ausgesetzt waren.

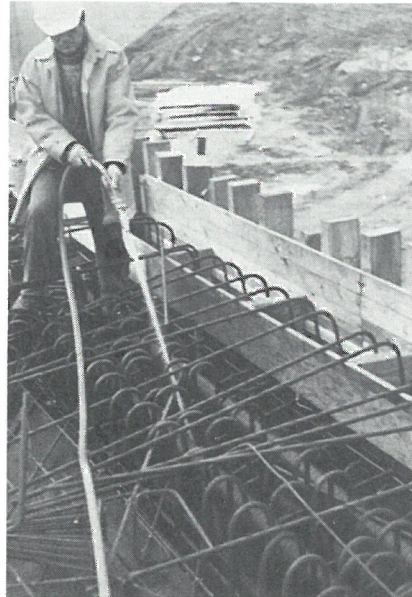
Abb. 30  
Aufspritzen von Wasser auf Spannglieder

Aus den *Abb. 30 und 31* wird deutlich, daß neben Regenwasser auch Leitungswasser für das Eindringen in Spannglieder in Frage kommen kann. Später folgende Bilder werden beweisen, daß Löcher in Hüllrohren häufig anzutreffen sind.

Direktes Aufspritzen von Leitungswasser auf Spannglieder (*Abb. 30*) bzw. Auftropfen von Wasser aus schadhaften oder ungenügend abgedichteten Schläuchen sollte deshalb vermieden werden (*Abb. 31*).

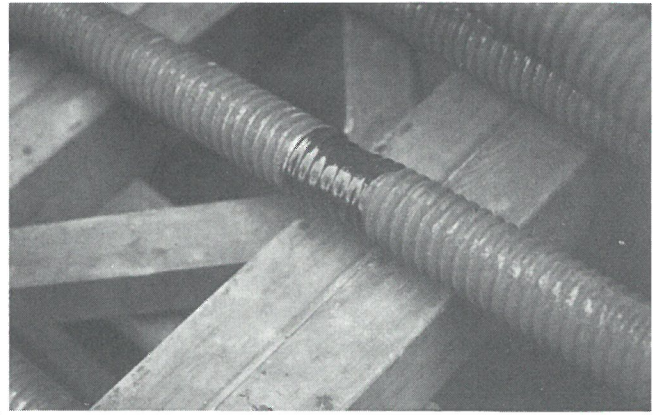
Abb. 38  
Knick am Hüllrohr

Die *Abb. 35 bis 39* zeigen Beispiele für Knicke in den Hüllrohren, die entweder beim Transport oder während des Einbaus entstanden sind. Neben den z. B. nach *Abb. 39* zu erwartenden Oberflächenbeschädigungen der Spannstähle kann das ordnungsgemäße Verpressen in diesen Bereichen behindert werden.

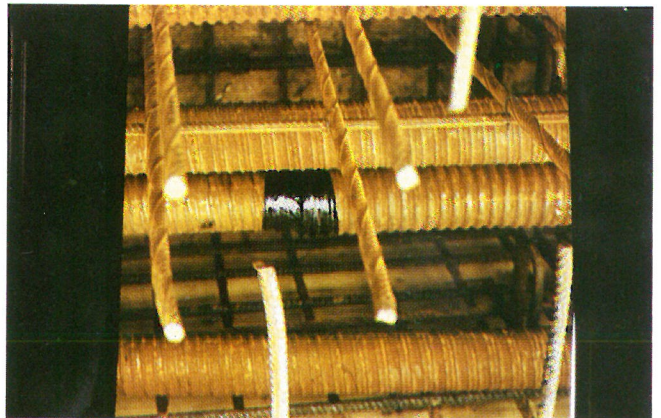
Abb. 40  
Loch im Hüllrohr infolge Schweißbeinwirkung

geschweißt werden, nach dem Einbau sollte auch in ihrer Umgebung nicht mehr geschweißt werden. Auf den besichtigten Baustellen wurde diese Richtlinie nicht immer angewendet, so daß durch Schweißtropfen entstandene Löcher von 1 bis 2 cm Durchmesser in den Hüllrohren gefunden wurden, Abb. 40 und 41. Neben den Löchern kann durch die Wärmeeinwirkung des Schweiß- oder Brennvorganges eine Änderung des oberflächlichen Gefügestandes verursacht werden. Es ist bekannt, daß bereits 0,5 mm tiefe Martensitnarben in der Regel zum mechanischen Versagen des Spannstahls beim Spannen führen.

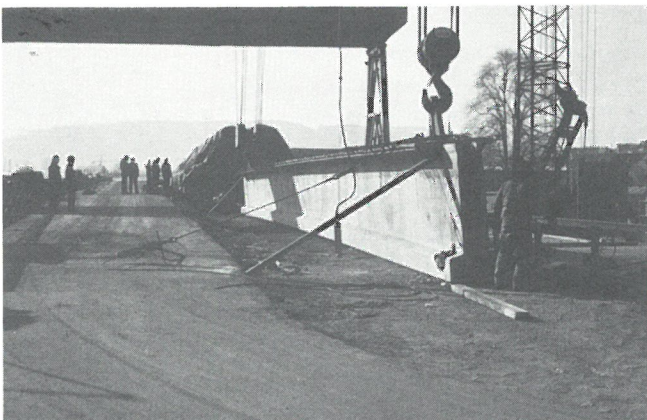
Abb. 42  
Fertigteilträger (Längsseite)

Bei einem Brückenbauwerk, das sich u. a. aus Fertigteilträgern zusammensetzte, konnte ein auf der Baustelle hergestellter Fertigteilträger von ca. 35 m Länge nicht verwendet werden, da sich nach dem Erhärten des Betons und dem Vorspannen der Spannglieder eine unzulässige Längsdurchbiegung des Trägers ergeben hatte. Abb. 42 zeigt eine Längsseite des T-förmigen Trägers, Abb. 43 seine Vorderseite.

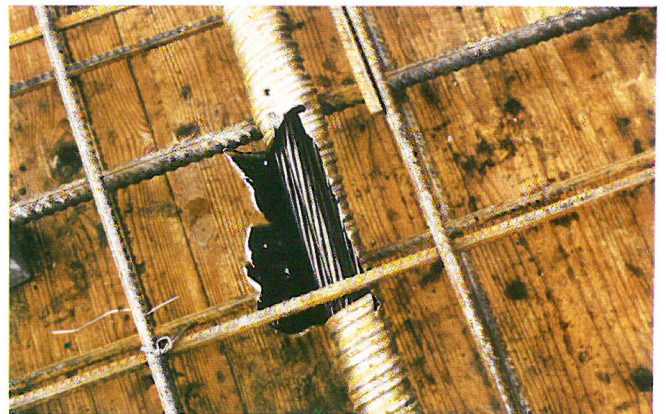
Abb. 52  
Korrosionszustand verschiedener Spanndrähte

vorhandenes Restwasser oder den Kontakt mit dem Beton der Bodenplatte vor dem Eindringen völlig alkalisiert. Das Korrosionsverhalten der Spanndrähte aus diesem Spannkanal läßt sich anhand der Abb. 52 beschreiben. Im vorderen Teil des Spannkanals gelegene Drahtbereiche zeigten ebenso wie die Drahtoberflächen aus dem mit Wasser gefüllten Teil des Spannkanals keinerlei Korrosionsangriff (Abb. 52, links). Die Oberfläche entsprach dem Anlieferungszustand nach dem Walzen. Dies entspricht einer Korrosionsschutzwirkung der in Tabelle 6 angegebenen Lösung. Im hinteren Teil des Spanngliedes traten in einer Wechseltauchzone kurz vor dem Festanker in den Spalten zwischen den Spanndrähten starke Korrosionserscheinungen in Form von Rost auf (Abb. 52, rechts), unter denen sich Korrosionsnarben erheblicher Länge (bis zu 10 cm) und Tiefe (50  $\mu\text{m}$ ) verbargen.

An den fünf in Abb. 52 dargestellten Proben wurden Zugversuche durchgeführt. Die Ergebnisse entsprachen in allen Fällen den Werten der Zulassung. Sämtliche Proben rissen duktil, zwischen verrosteten und ungeschädigten Proben bestand kein Unterschied.

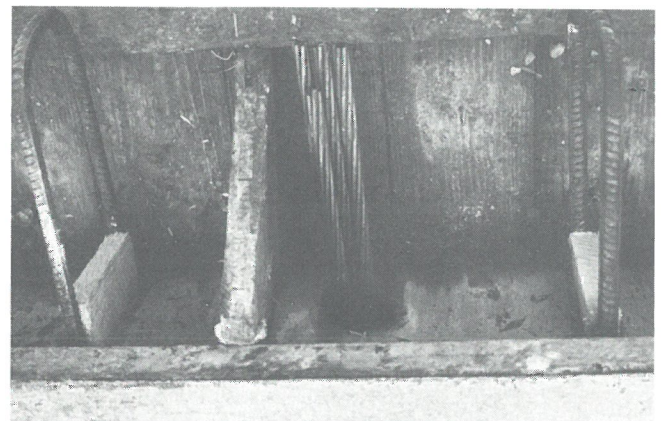
Abb. 54  
Oberfläche der Litzen beim Verlegen

glied enthielt vier Litzen, 5", deren Länge ca. 20 m betrug. Es wurde am 12. 3. 1981 in die Verschalung verlegt. Am 17. 3. 1981 wurde an zwei Stellen das Hüllrohr des Musterspanngliedes geöffnet, um einen Eindruck über die Oberfläche der Litzen zu gewinnen. Beide Stellen zeigten, wie aus Abb. 54 hervorgeht, keinerlei Korrosionsangriff. Die Oberfläche entsprach dem nach der Herstellung der Litze vorgegebenen Zustand. Die Hüllrohrinnenfläche war metallisch blank, die Außenfläche wies leichte punktförmige Anrostungen auf. Um das Eindringen von Feuchtigkeit einzuschränken, war das Hüllrohr an den überstehenden Enden mit Coroplastbinden verschlossen (Abb. 55). Für beide Spanngliedenden wurde ein Spannanker verwendet, um einen späteren Ausbau zu ermöglichen.

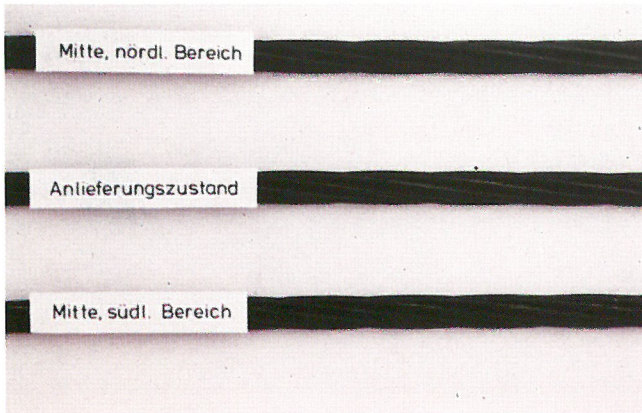
Abb. 57  
Oberflächenzustand nach ca. drei Monaten

In Abb. 57 ist ein Vergleich des Korrosionszustandes der Endbereiche des Spanngliedes mit dem Anlieferungszustand dargestellt.

Die Proben wurden ca. 50 cm von den jeweiligen Verankerungsbereichen des Spanngliedes entnommen. Beide Bereiche zeigen im Vergleich zum Anlieferungszustand nur unwesentliche, zumeist in den Zwickeln der Litze auftretende Korrosionsercheinungen. Naturgemäß wirken sich äußere klimatische Schwankungen in den Endbereichen der Spannglieder stärker aus als in den entfernteren Zonen des Hüllrohres. Die punktförmigen Anrostungen in den Zwickeln sind deshalb mit größter Wahrscheinlichkeit auf Taupunktunterschreitungen in der Hüllrohratmosphäre zurückzuführen, die ein geringes Feuchtigkeitsangebot auf der Stahloberfläche durch Kondensation bewirken. Der Gesamtzustand der Litzen bezüglich des Korrosionsangriffs unterschied sich kaum vom Anlieferungszustand.

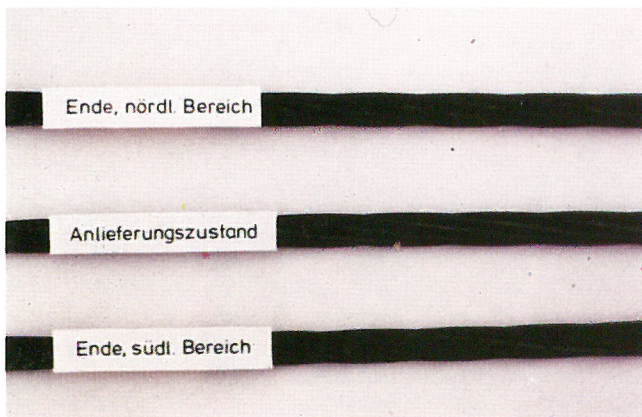
Abb. 56  
Oberflächenzustand nach ca. drei Monaten

Abb. 56 zeigt den Oberflächenzustand der eingebauten Litzen in Bereichen nahe der Mitte des Spanngliedes im Vergleich zum Anlieferungszustand von Proben derselben Charge. Es wird deutlich, daß unter den in dem Musterspannglied herrschenden Umgebungsbedingungen innerhalb der drei Monate kein visuell erkennbarer Korrosionsangriff an den Litzen eintrat. Das Aussehen der Litzen entsprach dem Zustand beim Einbau, wie ein Vergleich mit Abb. 54 bestätigt.

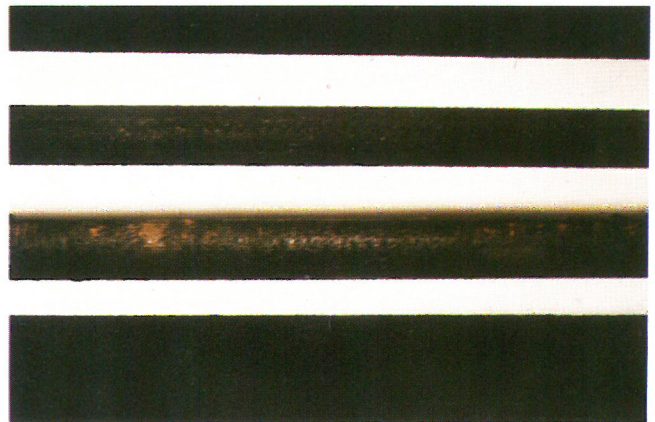
Abb. 64  
Vorkorrosion in  $\text{Cl}^-$ -haltiger Umgebung (500 mg/l), Stahl B

**500 mg  $\text{Cl}^-$  /l (Abb. 64)**

Hüllrohres befanden sich Spaltkorrosionselemente mit ca. 200 bis 300  $\mu\text{m}$  tiefen Narben.

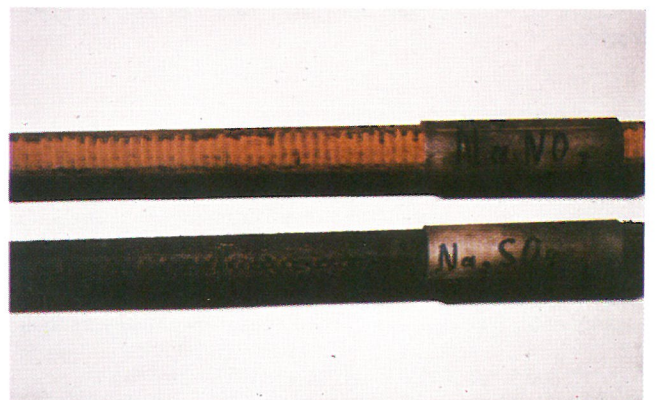
Abb. 65  
Vorkorrosion in  $\text{NO}_3^-$ - bzw.  $\text{SO}_4^{2-}$ -haltiger Umgebung (500 mg/l), Stahl B

**500 mg  $\text{SO}_4^{2-}$  /l (Abb. 65, unten)**  
siehe  $\text{Cl}^-$ .

**500 mg  $\text{NO}_3^-$  /l (Abb. 65, oben)**

gleichmäßig dichte, rostbraune Oberflächenschicht ohne Spaltkorrosionselemente und Narben.

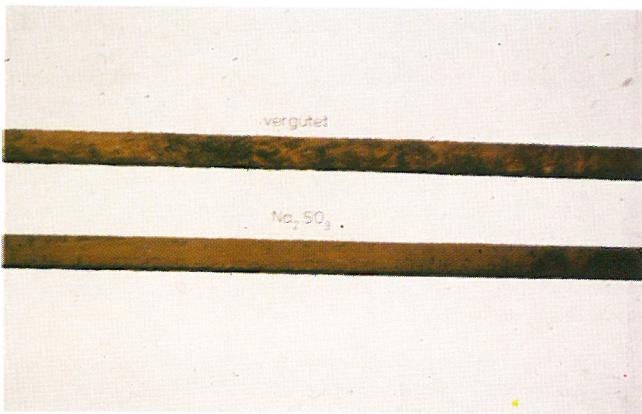
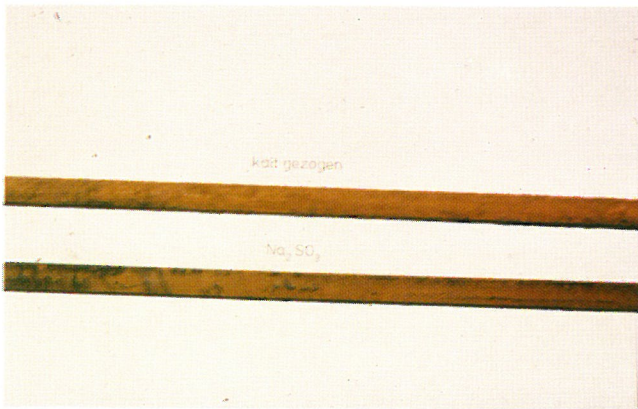
Abb. 66  
Vorkorrosion in  $\text{SO}_3^{--}$ -haltiger Umgebung (300 mg/l), Stahl D 2

Abb. 67  
Vorkorrosion in  $\text{SO}_3^{--}$ -haltiger Umgebung (300 mg/l), Stahl E

**300 mg  $\text{SO}_3^{--}$  /l (Abb. 66 und 67)**

braune, voluminöse aufgewachsene Rostschicht, teilweise mit darunter liegenden Narben bis zu 200  $\mu\text{m}$  Tiefe.

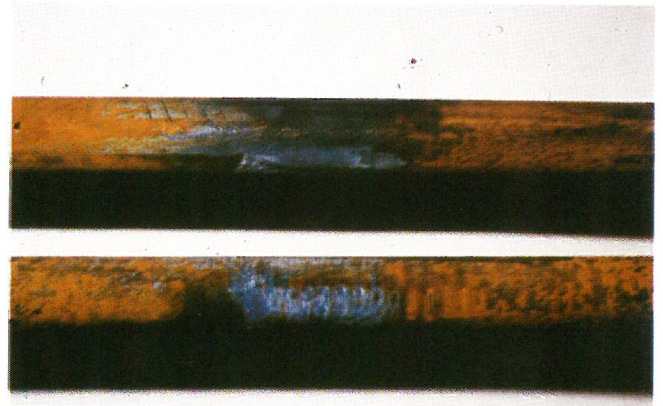
Abb. 71  
Vorkorrosion in  $\text{NO}_3^-$ -haltiger Umgebung im Bereich der Farbmarkierungen, Stahl B

Besonders augenfällig erschien, daß die Farbmarkierungen zur Unterscheidung der Stahlqualität korrosionseinschränkend wirken, da, wie beispielsweise aus Abb. 71 hervorgeht, dort eine deutlich geringere Verrostung als auf dem Restbereich der Stahloberfläche vorlag.

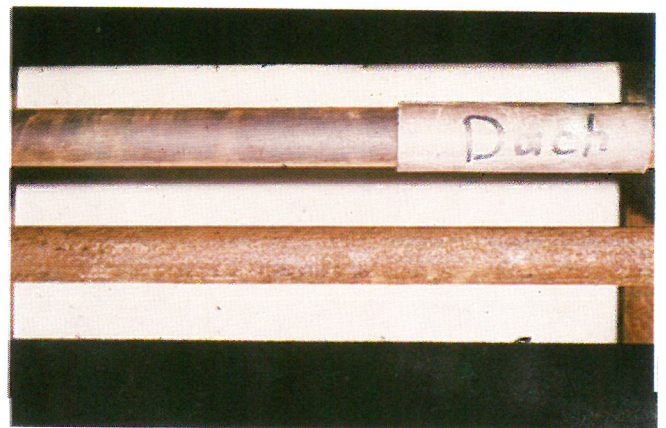
Abb. 72  
Korrosionserscheinungen nach 12wöchiger Auslagerung im Hüllrohr auf dem Dach der BAM, Stahl A unten, Stahl B oben

Zusätzlich zu den Vorkorrosionsversuchen im Labor wurden Stäbe der Qualitäten A und B in einem gewellten Kunststoffschlauch (d = 50 mm) einer Feuchtlagerung auf dem Dach der BAM in destilliertem Wasser ausgesetzt. Während die Oberfläche des Stahles A (Abb. 72, unten) außerhalb der Wasserlinie durch Betauung hervorgerufenen, punktförmigen festhaftenden braunen Rost aufwies, erscheint die Oberfläche des Stahles B (Abb. 72, oben) in einem relativ wenig veränderten Zustand gegenüber einem nicht ausgelagerten Stab.

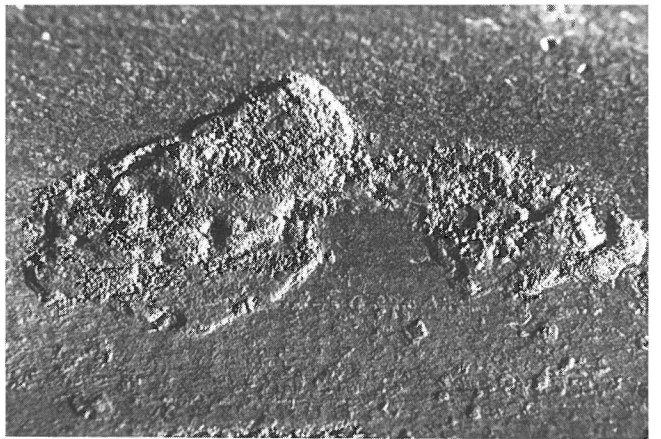
Abb. 90

Korrosionsnarben an Stab Nr. 15, Stahl A, Standzeit > 1 000 h (Vergrößerung 5 : 1)

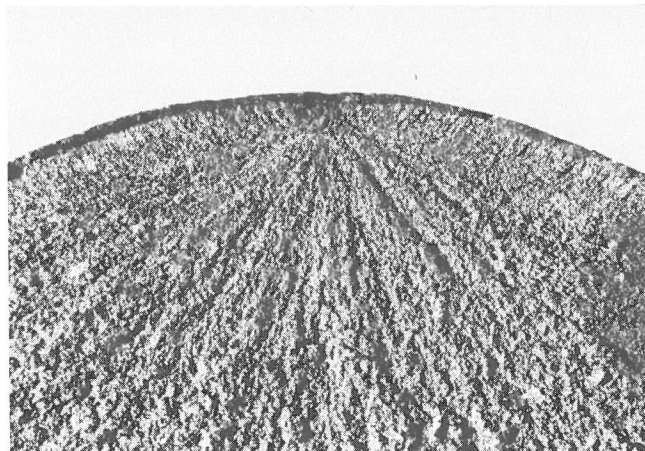
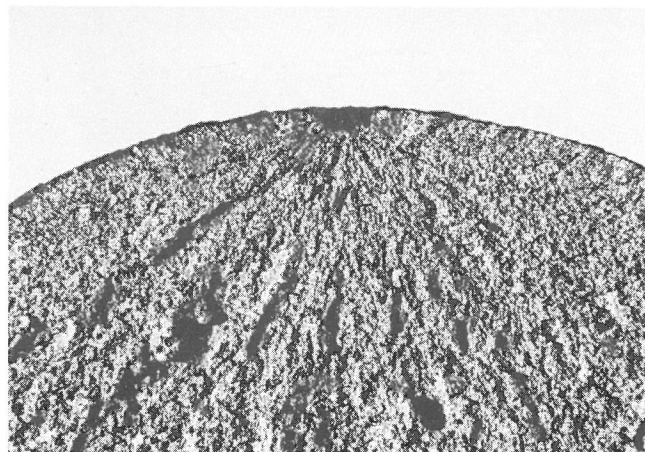
Abb. 93  
Bruchausgang Versuch 12, Stahl B (Vergrößerung 12 : 1)

Abb. 94  
Bruchausgang Versuch 13, Stahl B (Vergrößerung 12 : 1)

Die Brüche, bei denen sich die mechanischen Kennwerte gegenüber den Ausgangswerten verändert hatten, wiesen untereinander ähnliches Bruchaussehen auf. Ausgehend von einer Korrosionsnarbe am Umfang verlief die Bruchstruktur sternförmig in die Restbruchfläche hinein. Stellvertretend für die Vielzahl dieser Brüche sind in den Abb. 93 und 94 die Bruchausgänge der Versuche 12 und 13 dargestellt. Beide Brüche zeichnen sich durch einen linsenförmigen ca. 200 bis

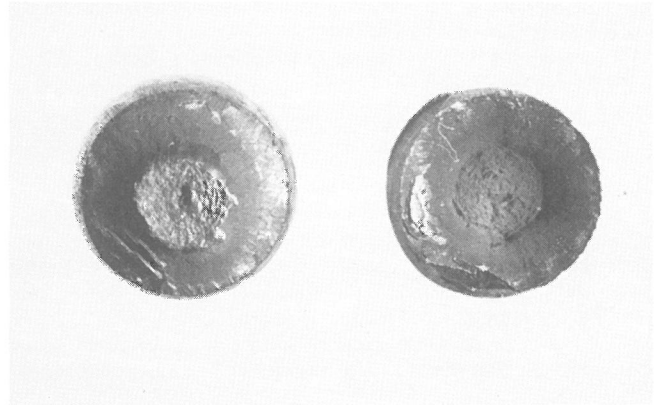
Abb. 98 zeigt die Bruchflächen einer duktil gerissenen Probe (Versuch 63), in Abb. 99 sind die Bruchflächen der spröde gerissenen Proben des Versuches 69 nach Sulfidvorkorrosion dargestellt. Der Bruchausgang lag zwar bei beiden Proben im Zentrum, der Scherlippenbereich ist jedoch bei der Probe 69 deutlich kleiner ausgeprägt und zerfasert. Im REM konnte bei der Probe 63 nur Wabenbruch gefunden werden, bei der Probe 69 lagen im Mikrobereich Spaltbruchinseln innerhalb von Wabenbruch (Abb. 100 bis 102), deren Ausbildung den Einfluß der Wasserstoffaufnahme auf das Bruchgefüge verdeutlicht. Zusätzlich konnten sowohl in den REM-Aufnahmen (Abb. 102, 103) als auch im Querschliffen (Abb. 104, 105) wasserstoffinduzierte Risse nachgewiesen werden.

Abb. 98  
Duktiler Bruch Stahl E, Versuch 63 (Vergrößerung 3 : 1)

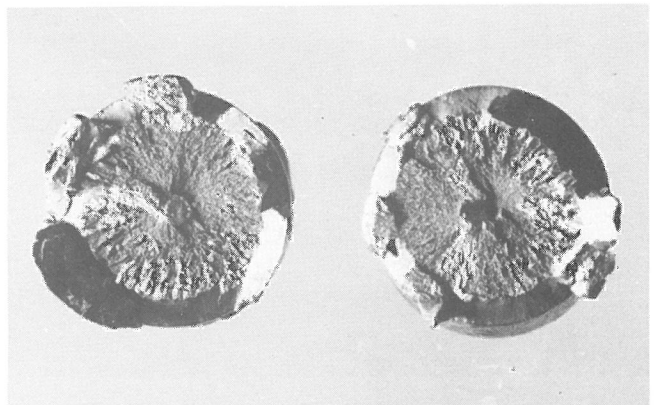
Abb. 99  
Spröder Bruch, Stahl E, Versuch 69 (Vergrößerung 3 : 1)

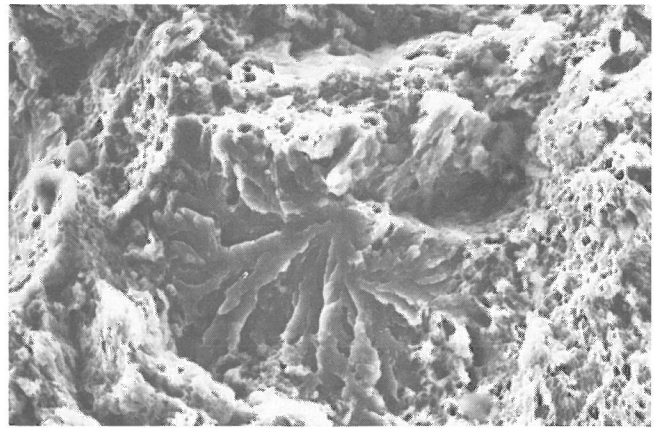
Abb. 100  
Spaltbruch mit Wabenbruch, Stahl E, Versuch 69 (Vergrößerung 1 500 : 1)

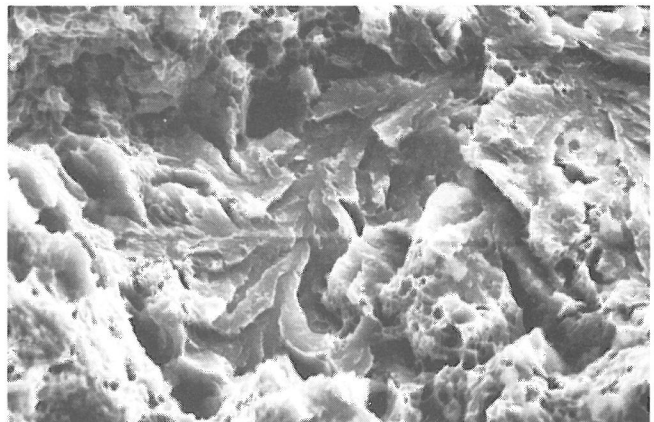
Abb. 101  
Spaltbruch mit Wabenbruch, Stahl E, Versuch 69 (Vergrößerung 2 500 : 1)

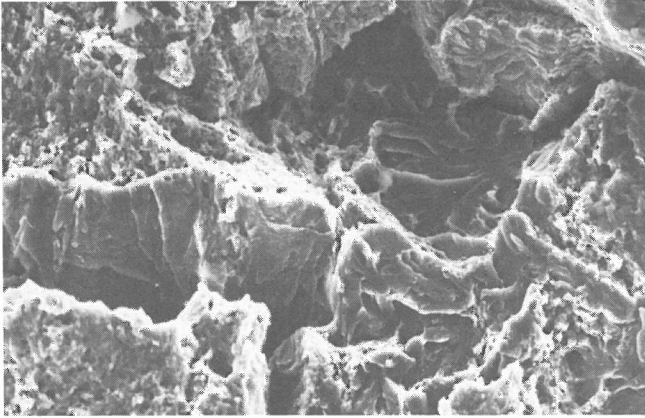
Abb. 102  
Spaltbruch mit Wabenbruch, Stahl E, Versuch 69 (Vergrößerung 1 000 : 1)

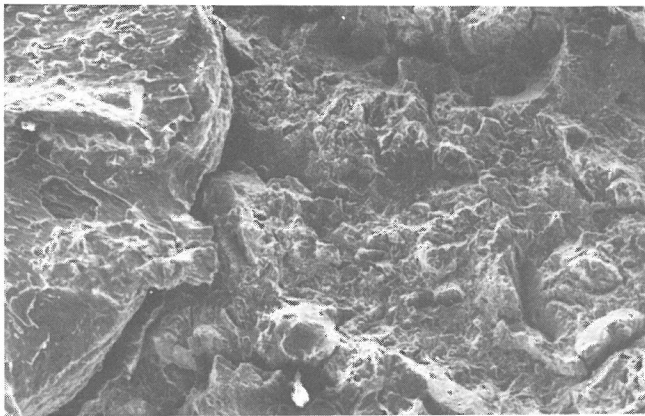
Abb. 103  
Spaltbruch mit Wabenbruch, Stahl E, Versuch 69 (Vergrößerung 100 : 1)

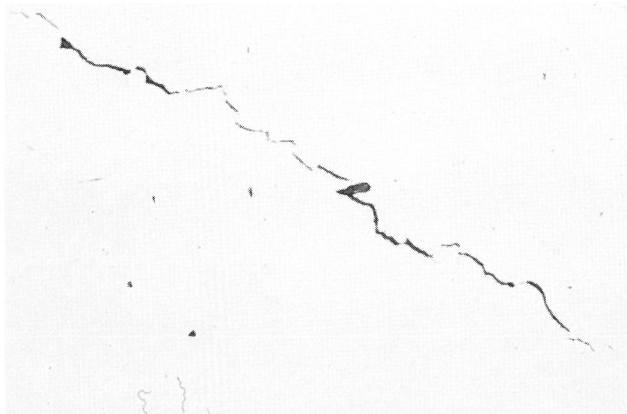
Abb. 104  
Querschliff mit Innenriß, Stahl E, Versuch 69 (Vergrößerung 190 : 1)

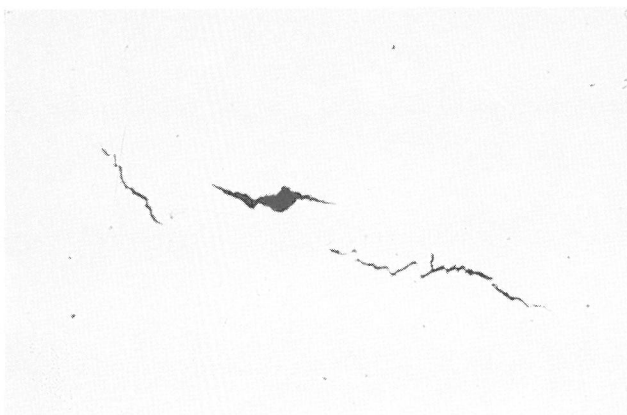
Abb. 105  
Querschliff mit Innenriß, Stahl E, Versuch 69 (Vergrößerung 190 : 1)

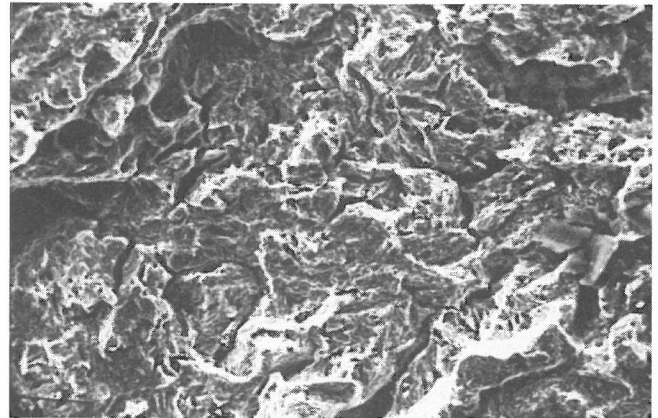
Abb. 113  
Bruchausgang, Versuch 102 (Vergrößerung 500 : 1)

An den vorzeitig gerissenen Proben 67, 102, 81, 110 und 75 wurden eingehende elektronenoptische Untersuchungen der Bruchgefüge durchgeführt, die qualitativ ähnliche Ergebnisse lieferten. Der Bruchausgang und ein halbkreisförmiger Anrißbereich, der bis maximal 600 µm in die Bruchfläche hineinragt, besteht aus mikrozähen Bereichen mit interkristallin aufgelösten Gebieten entlang der ehemaligen Austenitkorngrenzen (Abb. 112 bis 116). Der Restbruch setzt sich aus Wabenbruch zusammen (Abb. 117), der von einer Vielzahl von Makrorissen (Abb. 118 und 119) durchzogen wird.

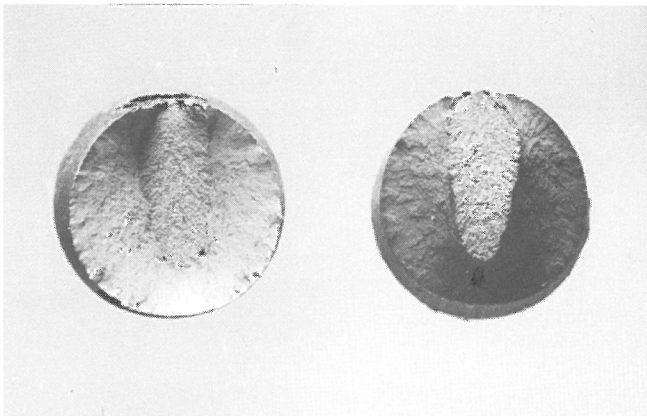
Unversprödete Proben enthalten einen größeren Bereich mit Schubspannungslippen (Abb. 110), bei versprödeten Proben

Abb. 110  
Duktiler Bruch, Stahl D 2, Versuch 86 (Vergrößerung 3 : 1)

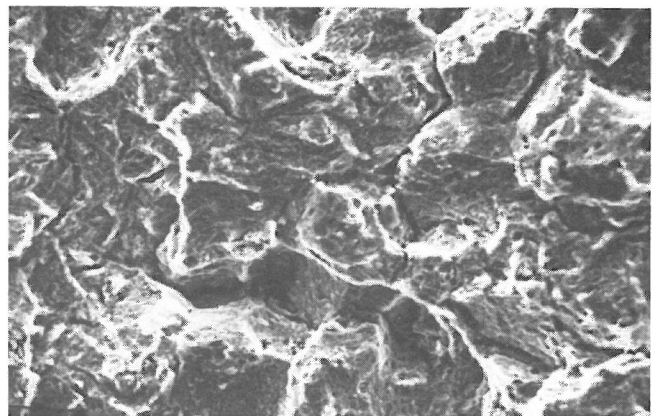
Abb. 114  
Bruchausgang, Versuch 81 (Vergrößerung 1 000 : 1)

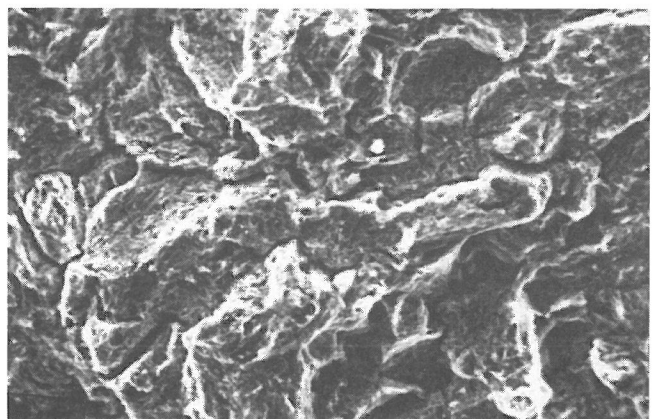
Abb. 115  
Bruchausgang, Versuch 110 (Vergrößerung 1 000 : 1)

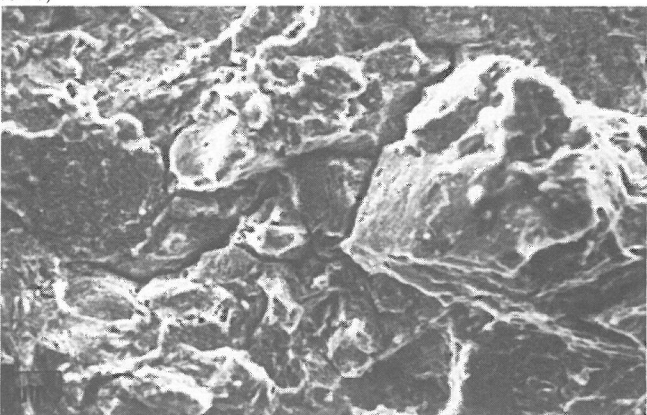
Abb. 112  
Bruchausgang, Versuch 67 (Vergrößerung 1 000 : 1)

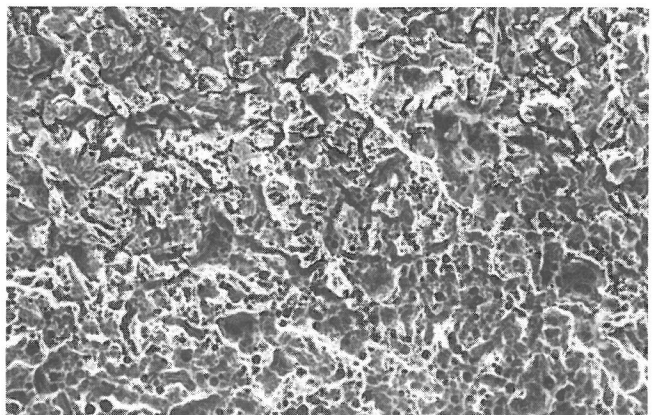
Abb. 116  
Bruchausgang, Versuch 75 (Vergrößerung 300 : 1)

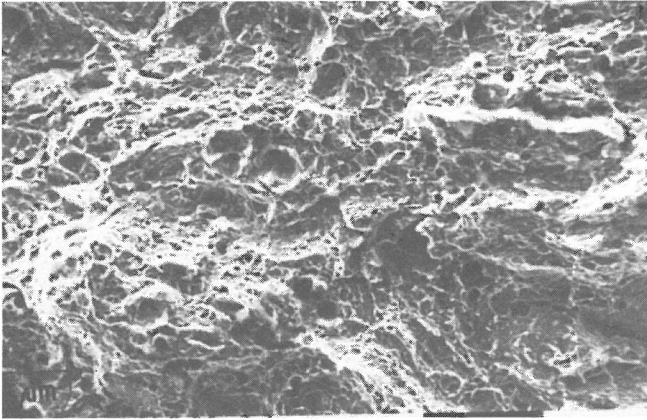
Abb. 117  
Restbruch mit Wabenbruch (Vergrößerung 1 000 : 1)

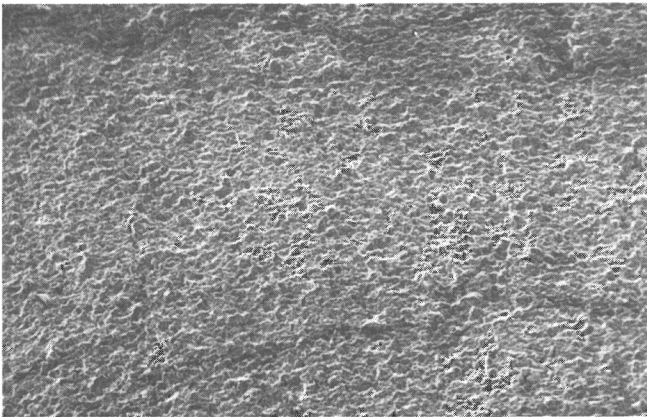
Abb. 118  
Wabenbruch mit Makrorissen (Vergrößerung 50 : 1)

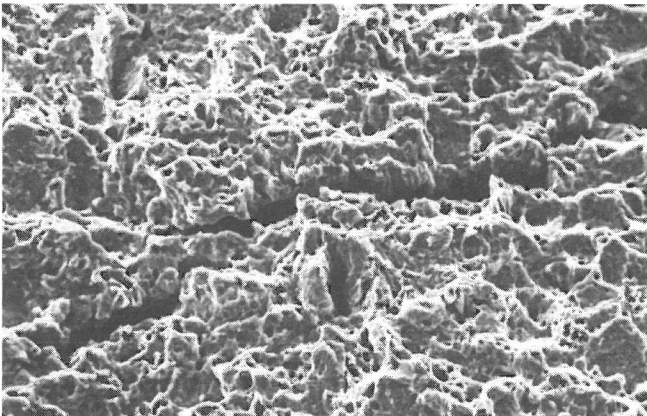
Abb. 119  
Wabenbruch mit Makrorissen (Vergrößerung 500 : 1)

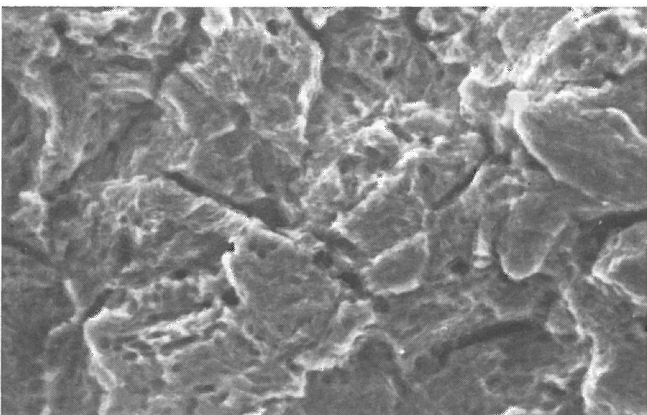
Abb. 120  
Interkristallin aufgelöster Bereich im Bruchausgang beim Stahl D 2 (Versuch 143)

Makroskopisch zeigten sowohl die im Dauerstand- als auch im Zugversuch gerissenen Proben mit fehlender bzw. stark abgeminderter Brucheinschnürung und unbedeutenden Anteilen an Scherlippen in der Bruchfläche charakteristische Merkmale eines wasserstoffinduzierten Sprödbruches. REM-Aufnahmen der Bruchflächen bestätigten diesen Befund auch in mikroskopischen Bereichen der Bruchfläche. Abb. 120 zeigt interkristallin aufgelöste Bereiche im Bruchausgang der nach 161 h im Dauerstandversuch gerissenen Probe des Stahles D 2. Die Restbruchfläche bestand aus Wabenbruch, der teilweise von
