Forschungsbericht 80

BUNDESANSTALT FÜR
MATERIALPRÜFUNG (BAM)
BERLIN

Ursachen des Teileinsturzes der Kongreßhalle in Berlin-Tiergarten

Dezember 1981

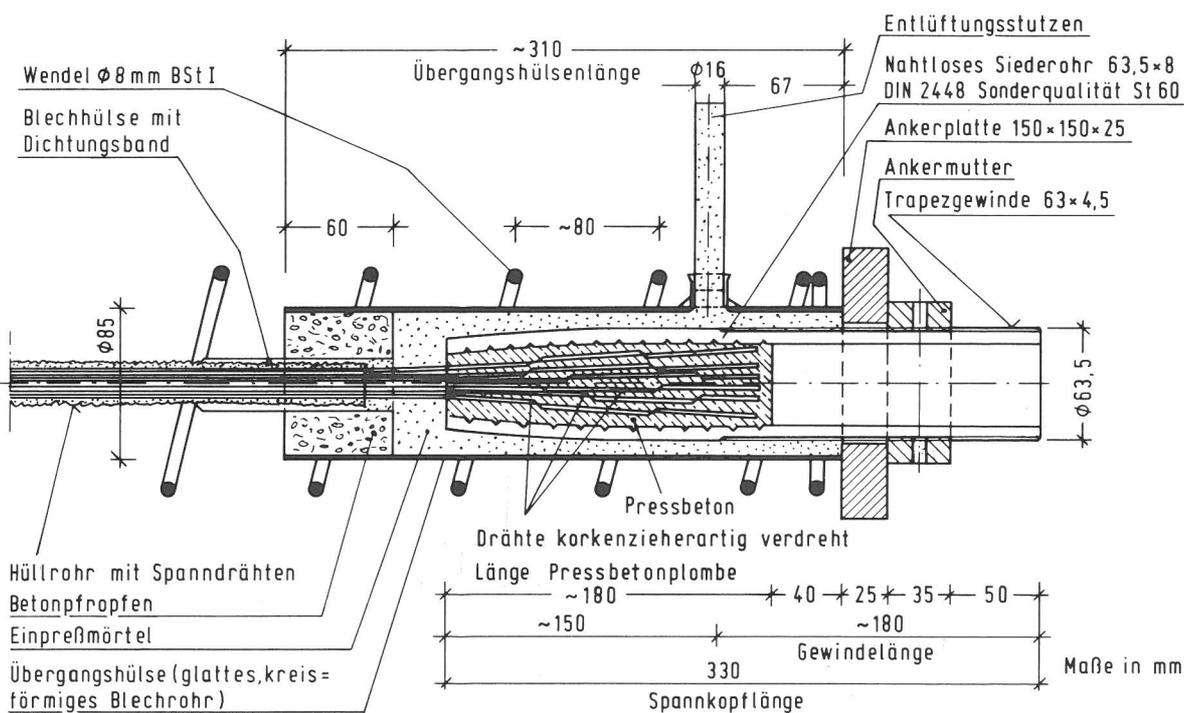
Bild 9:
Schnitt durch den am Bogen entnommenen Verankerungskörper des Spanngliedes IV 3

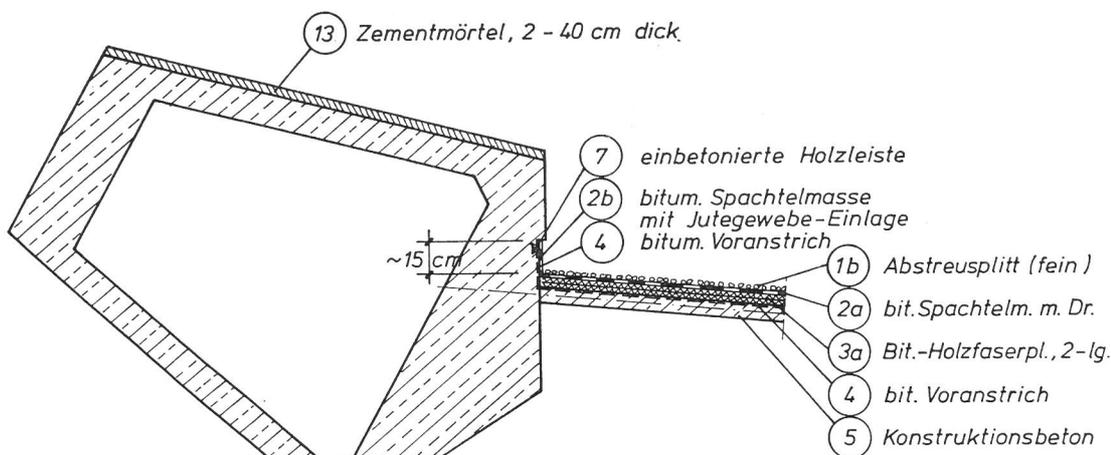
Für den Abdichtungsanschluß zwischen Dachplatten und Bogen (Bild 11) legte man ein Jutegewebe ein, das auf der einen Seite in die Spachtelmasse auf der Dachfläche eingebettet und auf der anderen Seite an die aufsteigende Innenflanke des Bogens geklebt war. Um ein Abrutschen zu verhindern, wurde das Gewebe an seiner Oberkante an eine einbetonierte Holzleiste angeheftet. Die Heißspachtelmasse ist dann in das Gewebe eingespachtelt worden, so daß die Abdichtung bis an die obere Kante der Unterschneidung an der Innenseite des Bogens reicht und eine Aufkantung von ca. 15 Zentimeter Höhe darstellt. Der Bogen selbst war ursprünglich nicht abgedichtet worden.

Bild 11:
Anschluß des Außendaches an den Bogen (Stand 1957)

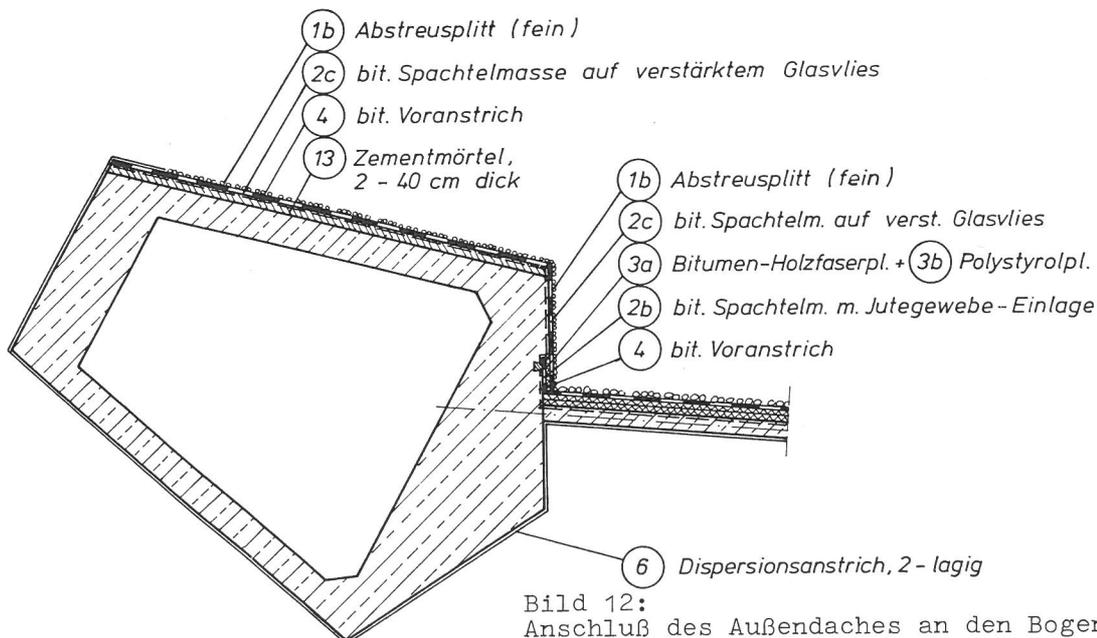
Bild 12:
Anschluß des Außendaches an den Bogen (Stand 1980)

Um eine ebene Unterlage für die nachträgliche Abdichtung (Bild 12) zu erhalten, ist die Unterschneidung an der Innenseite des Bogens mit Wärmedämmstoffen ausgefüllt worden. Danach wurde auf einen bituminösen Voranstrich ein verstärktes Glasvlies aufgeklebt und mit bituminöser Kaltspachtelmasse übergespachtelt. In die noch nicht erhärtete Masse ist am Schluß ein feinkörniger heller Splitt eingestreut worden. Die Gesamtdicke der Spachtelmasse beträgt etwa 5 mm. Diese Abdichtungsmaßnahme schließt an die Abdichtung des äußeren Daches an und überzieht die Zementmörtelschicht auf der Oberseite des Bogens. Die Außenseite des Bogens ist mit einem Dispersionsanstrich versehen worden, der die Kaltspachtelmasse auf der Oberseite des Bogens um ca. 10 Zentimeter überlappt.

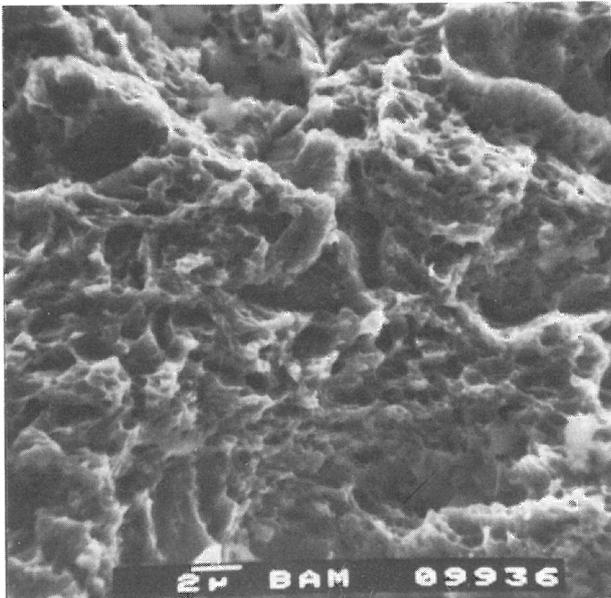
Im Rasterelektronenmikroskop wird ein zäher Bruch als sogenannter Wabenbruch charakterisiert. Die Bruchfläche ist mit kleinen, dicht nebeneinanderliegenden Hohlräumen oder Waben bedeckt (Bild 17).

Bild 17:
Frischer Bruch aus Spannglied VIII 2,
zäher Wabenbruch über die gesamte
Bruchfläche verteilt 4000:1
