# ZfPBau-Verfahren an Elementwänden – Fallbeispiele und vergleichende Untersuchungen

### *Schadensfall – Weiße Wanne*

### *Schadensfall – Lagergebäude*

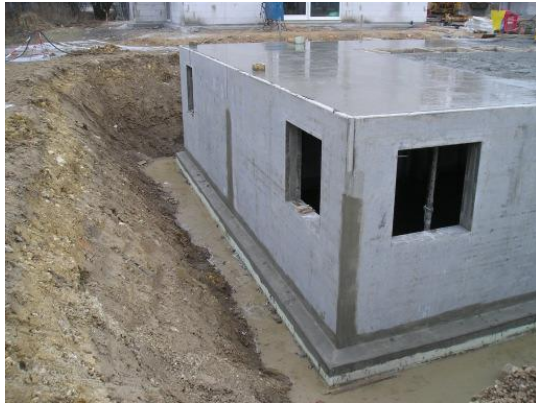
Bei dem dargestellten Fallbeispiel handelt es sich um eine weiße Wanne eines Einfamilienhauses. Abbildung 1 zeigt die Konstruktion in der Rohbauphase. Die weiße Wanne besteht aus Elementwänden mit einer Gesamtdicke von 25 cm, wobei der Zwischenraum mit einem wasserundurchlässigen WU-Beton verfüllt wurde. Die Dicke der Elementwände beträgt jeweils 5 cm. Abbildung 2 zeigt schematisch die Ausführung einer solchen WU-Konstruktion bei einem anstehenden Grundwasser in der Schnittansicht.

Abbildung 1: Rohbau des WU-Bauwerkes ausgeführt als Elementwandkonstruktion [18]

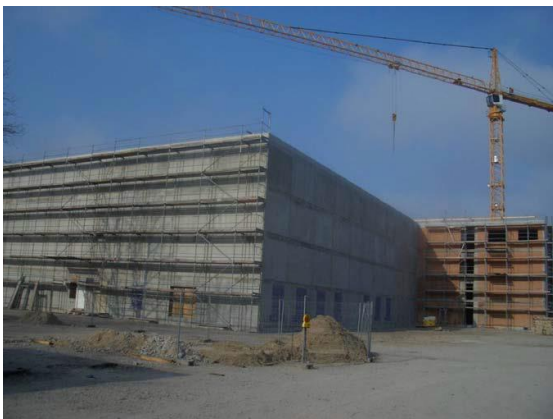
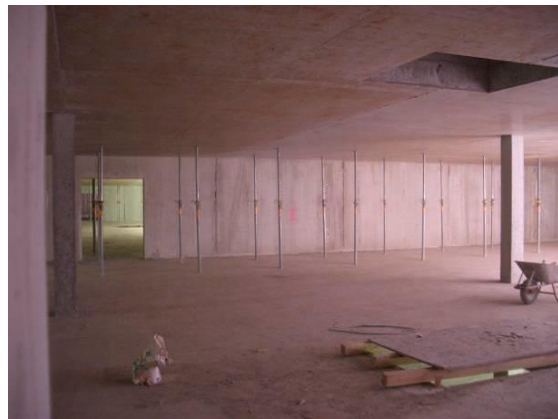
Bei dem untersuchten Bauwerk handelt es sich um ein Magazingebäude. Das Gebäude umfasst drei Vollgeschosse und ist überwiegend als Elementwandkonstruktion ausgeführt, Abbildung 6 und Abbildung 7. Während der Bauphase kam es an dem Gebäude zum Auftreten von Rissen und teilweise zu großflächigen Abplatzungen. Die Schäden traten nach dem ersten Frost auf. Es konnte festgestellt werden, dass im Kernbeton in diesen Bereichen Fremdstoffe mit einem hohen Wassergehalt waren, die infolge des Frostes zu den Schäden führten. Ausgehend von den Bereichen mit den augenscheinlichen Schäden sollte durch Voruntersuchungen festgestellt werden, mit welchem zerstörungsfreien Prüfverfahren die Schäden innerhalb der Struktur festgestellt werden können. Wichtig bei diesen Untersuchungen war neben der grundsätzlichen Lösung der Fragestellung auch die Wirtschaftlichkeit in der praktischen Anwendung zu beurteilen, da bei erfolgreichem Nachweis der Verfahrenstechnik eine vollständige Prüfung des Bauwerkes in Betracht gezogen wurde.

Abbildung 6: Außenansicht des Magazingebäudes

Abbildung 7: Innenansicht des Magazingebäudes

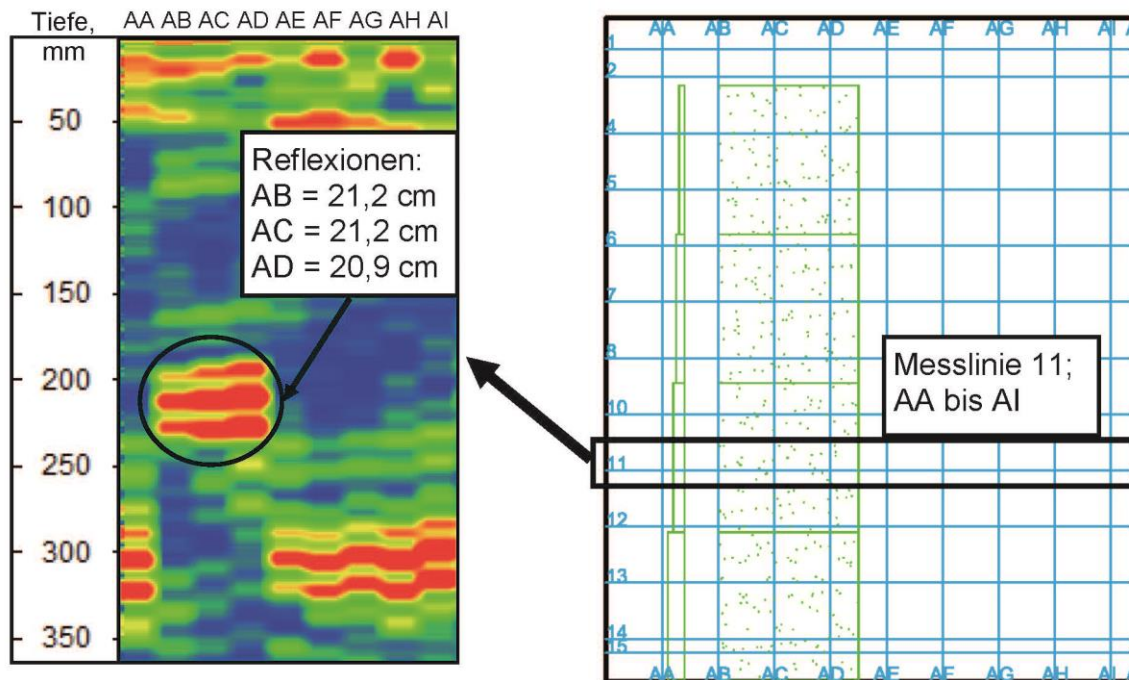
Abbildung 25: Ultraschallbild (B-Bild) der Messlinie 11 (links) und Skizze der Wand A mit einer Hartschaumplatte (rechts)

Die Wandskizze mit dem Messraster in Abbildung 25 (rechts) zeigt, dass die Polystyrol-Hartschaumplatte im Bereich von AB bis AD liegt. Hier treten im Ultraschallbild Abweichungen vom Rückwandecho auf. Die Reflexionen im Bereich der Hartschaumplatte liegen bei ca. 21 cm, was eine komplette Abschattung der Rückwand zur Folge hat. Die Abschattung der Rückwand dient häufig als sicheres Zeichen für eine Inhomogenität innerhalb des Wandquerschnittes. Im umliegenden Bereich der Hartschaumplatte zeigen sich keine Reflexionen in der Wand bzw. Abschattungen der Rückwand. Es ist zu erkennen, dass die Reflexionen erst an der Rückwand auftreten, was für einen homogenen Aufbau dieser Bereiche spricht. Die Hartschaumplatte hinterlässt auf den Ultraschallbildern der anderen Messlinien über die gesamte Höhe diese charakteristischen Abschattungen der Rückwand. Daher wird diese Inhomogenität als „erkannt“ bewertet.

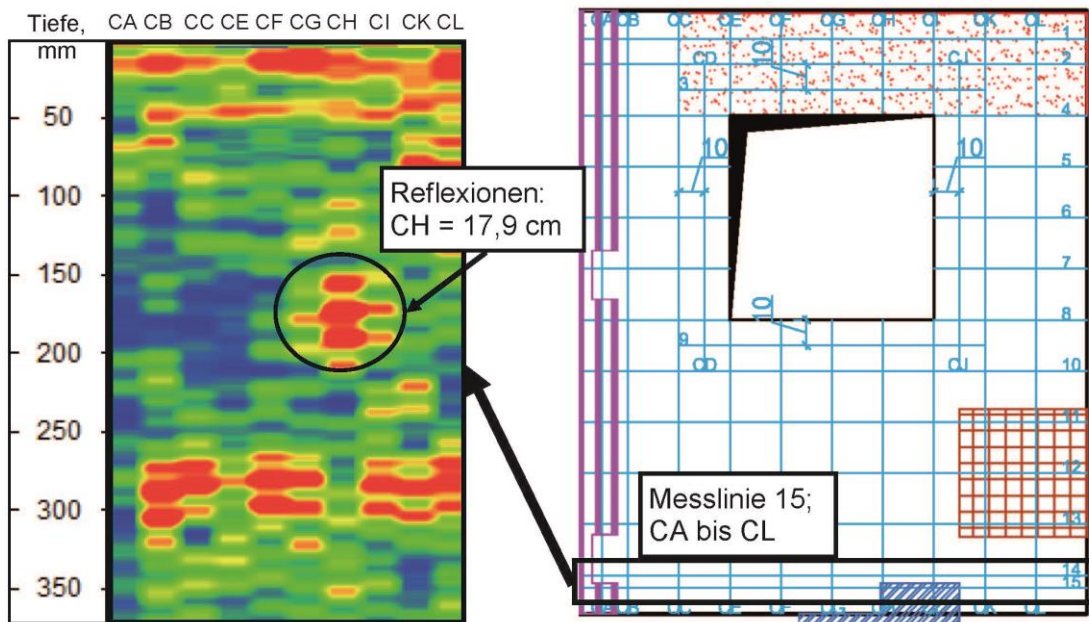
Das Ultraschallbild in Abbildung 26 zeigt die Messlinie 15 von CA bis CL. Es ist erkennbar, dass eine Reflexion mitten im Wandquerschnitt auftritt. Im Punkt CH auf der Messlinie 15 ist ein deutliches Echo bei 17,9 cm vorhanden. In den anderen Punkten zeigen die Ergebnisse einen homogenen Wandaufbau, da die Reflexionen eher im Bereich der Rückwand zu finden sind. Laut des Lageplans in Abbildung 26 (rechts) müsste das beschichtete Fugenblech im Punkt CI eine deutliche Reflexion innerhalb des Wandquerschnitt hervorrufen. Es ist zwar eine geringe Reflexion im Wandquerschnitt zu erkennen, es kommt jedoch nicht zu einer Abschattung der Rückwand wie im Punkt CH oder in Abbildung 25. Daher wird der Punkt CI und somit das Fugenblech nur als teilweise erkannt bewertet.

Abbildung 26: Ultraschallbild der Messlinie 15 (links) und Darstellung der Wand C mit dem „teilweise“ erkannten beschichteten Fugenblech (rechts)

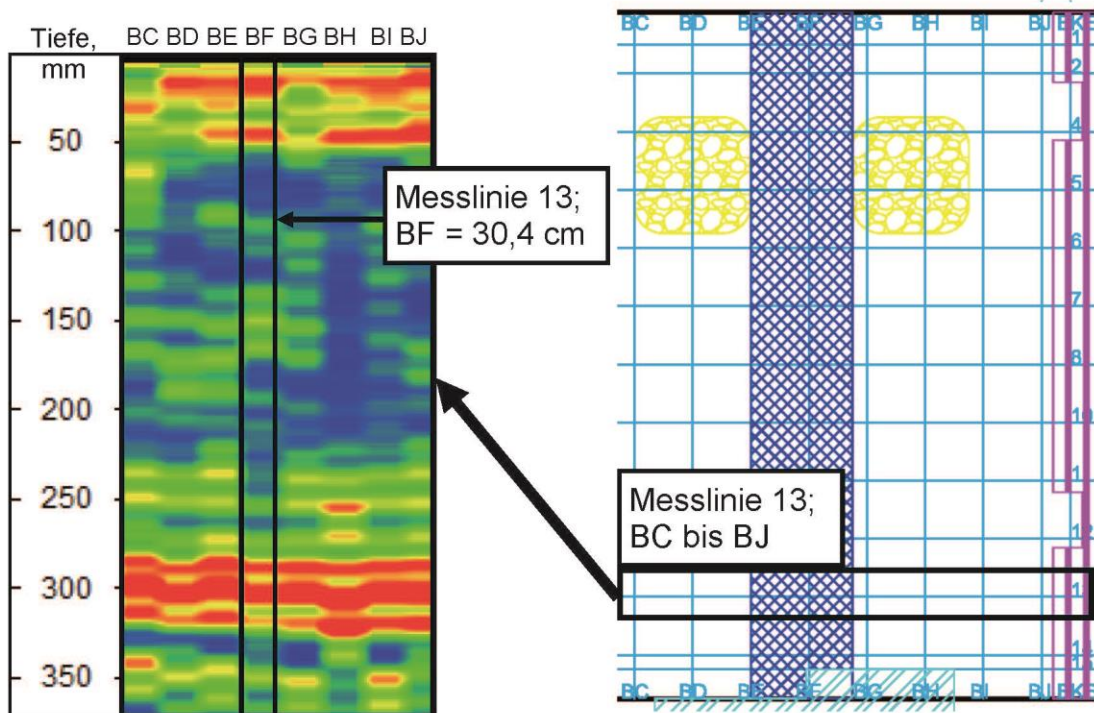
Beispielhaft für eine nicht erkannte Inhomogenität ist die glatte Rückwand. Über die gesamte Höhe der Messlinie BF wurde keine Reflexion innerhalb des Wandquerschnitts nachgewiesen. Zur Verdeutlichung ist die Messlinie 13 mit dem Punkt BF dargestellt. Es ist ein homogener Wandaufbau zu erkennen, da die Reflexion des Punktes BF bei 30,4 cm liegt und somit genau im Bereich der umliegenden Rückwandreflexionen liegt, Abbildung 27.

Abbildung 27: Ultraschallbild der Messlinie 13 (links) und Darstellung der Wand B mit der „nicht erkannten“ glatten Rückwand (rechts)

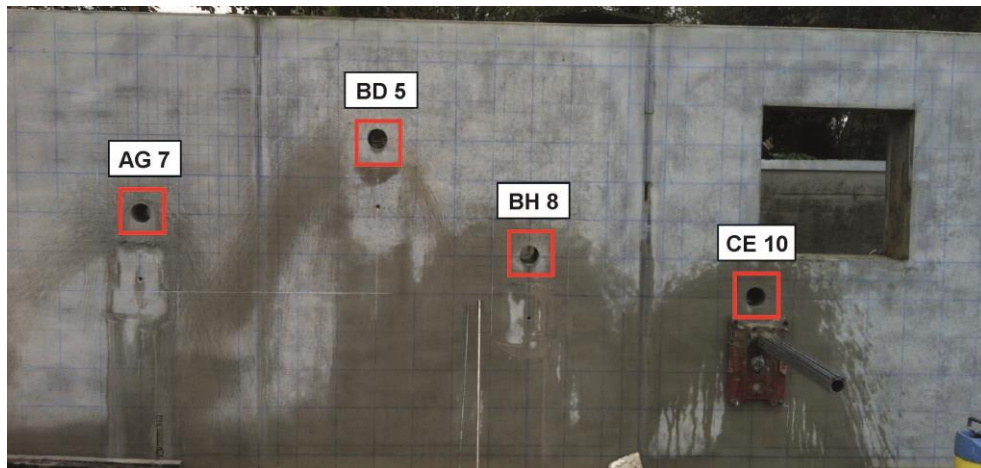
Bei der Auswertung stellte sich heraus, dass es einige Stellen gab, die zusätzlich zu den Strukturdefekten und Einbauteilen Abweichungen bei der Detektion aufwiesen. Daher wurden im Nachgang zu den Messungen einige Stellen ausgewählt, an denen Bohrkerne gezogen wurden, um gesicherte Aussagen treffen zu können. In Abbildung 28 sind die Stellen mit den jeweiligen Koordinaten aus dem Messraster zu sehen, an denen Bohrkerne gezogen wurden. Insgesamt wurden vier Bohrkerne mit einem Durchmesser von 100 mm gezogen. An drei Stellen (AG 7, BH 8, und CE 10) sind bei den Messungen Unregelmäßigkeiten in den ZfP-Messbildern einiger Messteams aufgetreten, die für eine weitere Untersuchung ausgewählt wurden.

Weiterhin konnte die Lage der Kiesnester nicht genau bestimmt werden. Um eine genaue Aussage über die Lage treffen zu können, wurde an der Stelle BD 5 ein weiterer Bohrkern gezogen.

Abbildung 28: Bohrkerne zur Verifizierung der Messungen

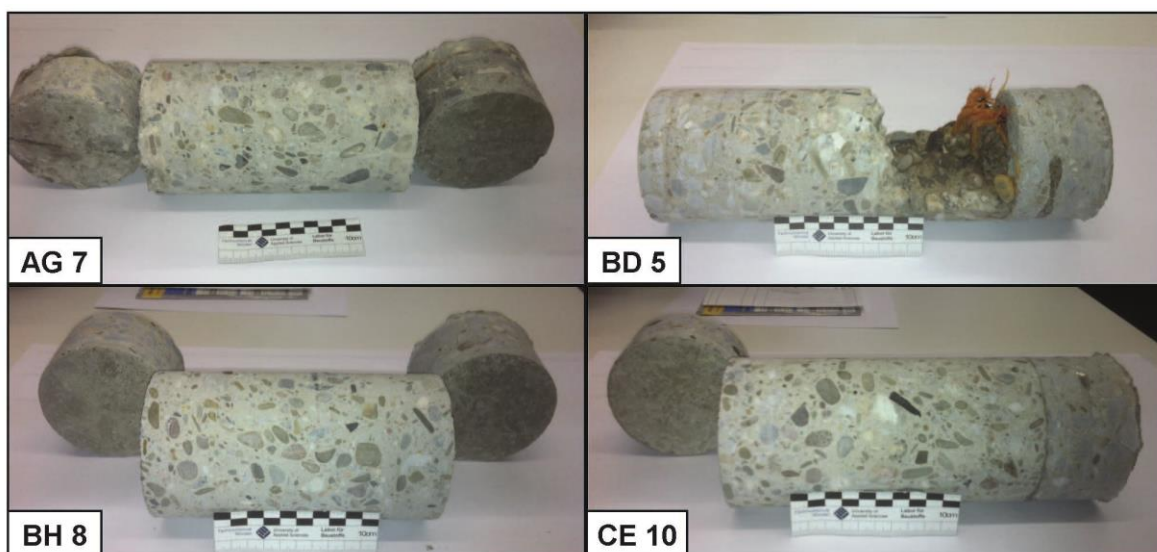
In der Abbildung 29 sind die Bohrkerne in der jeweiligen Einzelansicht dargestellt. Auffällig ist bei den Bohrkerne ohne Strukturdefekte (AG 7, BH 8, CE 10), dass sich die Fertigteilshalen nicht mit dem Kernbeton verbunden haben. Beim Ziehen der Bohrkerne konnte keine Verbindung der beiden Flächen festgestellt werden, sodass sich die Einzelteile direkt voneinander lösten. Der nicht ausreichende Verbund der Fertigteilshalen mit dem Kernbeton und die damit einhergehende Bildung einer Grenzfläche könnte zu Reflexionen an der Fertigteilshale und somit zu verfälschten Messergebnissen geführt haben. Eine Rolle könnte dabei beispielsweise ein unzureichendes Vornässen mit einer daraus resultierenden eventuellen Störung im Verbund zwischen Fertigteilshale und Kernbeton gespielt haben. Ferner wurde an diesen Stellen bei der Überprüfung der Oberflächen eine relativ geringe Oberflächenrauheit vorgefunden, was die Ablösung begünstigt haben könnte. Weiterhin besteht die Möglichkeit, dass die Ablösung erst durch die zerstörende Bauteiluntersuchung verursacht wurde. Hierzu sind noch weitere Untersuchungen erforderlich. Wie in der Abbildung zu erkennen ist, liegt eigentlich ein homogener Wandquerschnitt vor, der nur durch einen wenige Zehntel Millimeter großen Luftspalt unterbrochen wird. Somit liegt kein nennenswerter Strukturdefekt vor, der als Schwächung des Gesamtquerschnitts der Elementwand gezählt werden kann.

Abbildung 29: Einzelansicht der Bohrkerne (AG 7, BD 5, BH 8, CE 10)
