# Zerstörungsfreie Prüfung von Composite-Druckgefäßen mit konventioneller und hochfrequenter Wirbelstromtechnik

Ralf CASPERSON<sup>1</sup>, Rainer POHL<sup>1</sup>, Sebastian LOHDE<sup>1</sup>, Melih AYDOĞDU<sup>2</sup>

<sup>1</sup> Bundesanstalt für Materialforschung und -prüfung (BAM), Berlin

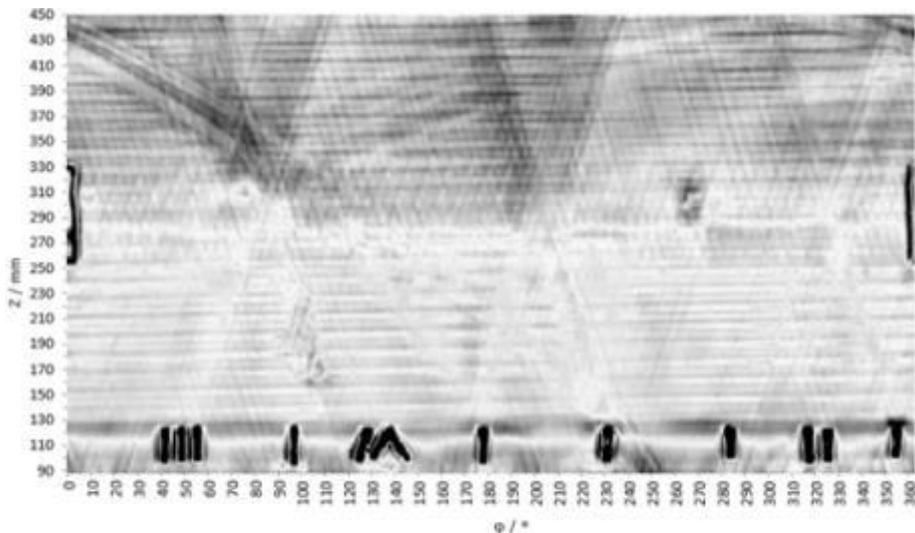
Bei einer Prüffrequenz von ca. 300 MHz ist die CFK-Struktur deutlich zu erkennen (Abbildung 5). Die dunklen Anzeigen am linken und rechten Bildrand sowie im unteren Bildbereich stammen von aufgeklebten Aluminiumstreifen, die als Referenzmarken für die Positionierung des Druckgefäßes dienen.

Abbildung 5: hochfrequente Wirbelstromprüfung des CFK bei einer Prüffrequenz von 303 MHz

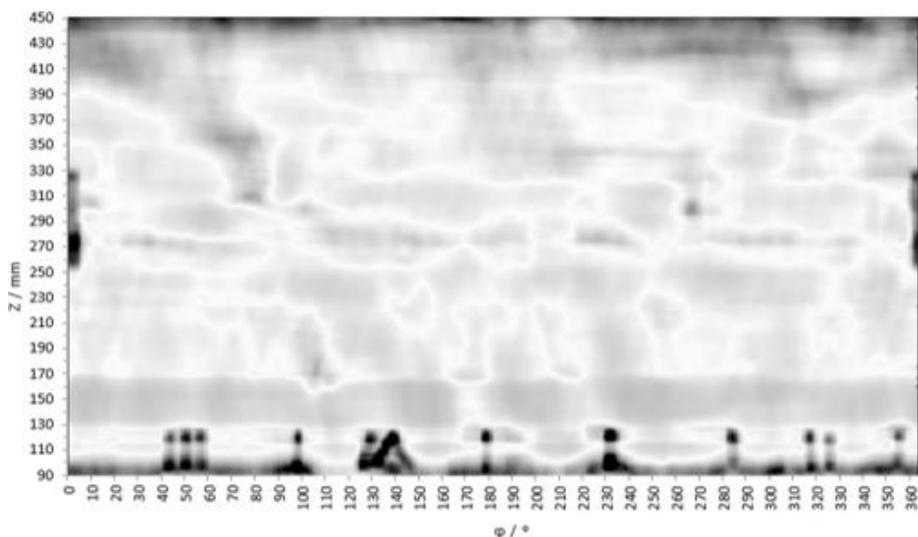
Mit höheren Prüffrequenzen bis in den GHz-Bereich treten zunehmend flächige Strukturen hervor, die vermutlich auf den dielektrischen Eigenschaften der Harzmatrix beruhen (Abbildung 6).

Abbildung 6: hochfrequente Wirbelstromprüfung des CFK bei einer Prüffrequenz von 675 MHz.

Eine alterungsbedingte Degradation des CFK wie z. B. Delamination oder Faserbündelbrüche konnten nicht nachgewiesen werden.

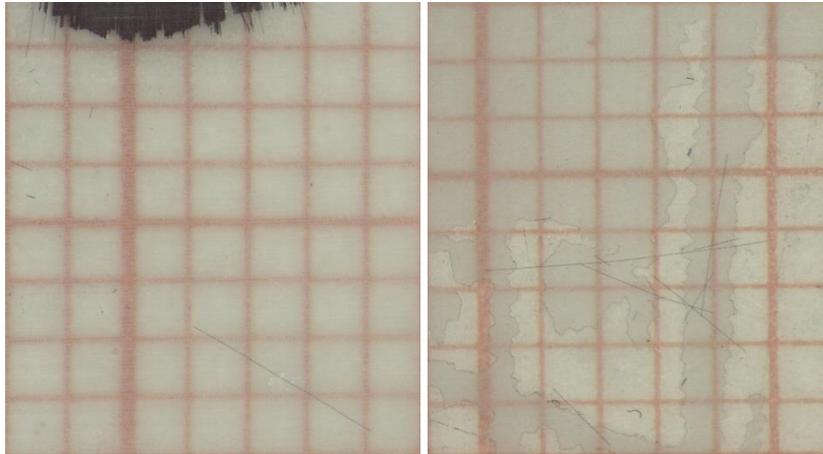
Neben den Kohlefasern sind im Prüfergebnis an Stellen, an denen mit bloßem Auge nichts zu erkennen ist, einige kleine Flecken zu sehen. Erst unter dem Mikroskop zeigt sich, dass es sich auch hierbei um einzelne, kurze Kohlefasern handelt (Abbildung 12). Der Durchmesser der Kohlefasern beträgt laut Datenblatt [5] 7 µm.

Abbildung 12: Mikroskopische Aufnahmen zweier exemplarischer Stellen hinterlegt mit mm-Papier, an denen im Prüfergebnis (Abbildung 11) kleine Flecken zu sehen sind.
