Anhang I

Bildverzeichnis, Bilddokumentation

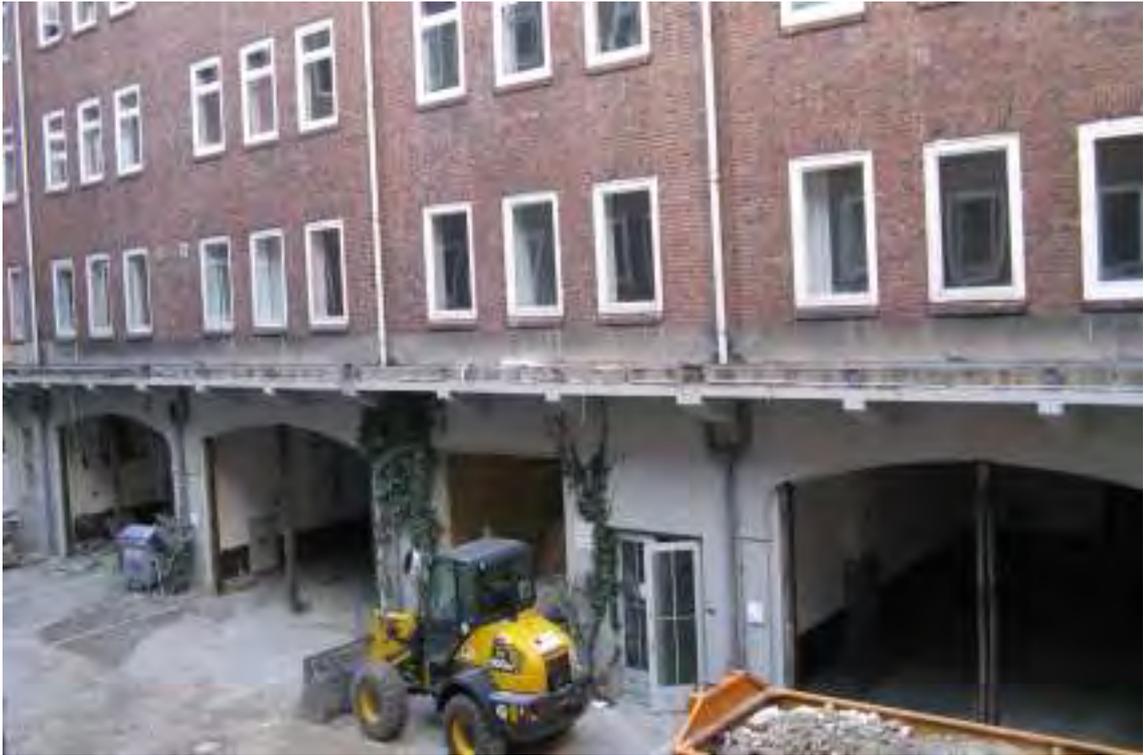
Bild 13 Teilansicht des Lichthofes nach der Demontage des Dachtragwerkes. Auf dem Traufgesims befinden sich noch die Traufanker. Foto: Stefan Lasch-Abendroth.

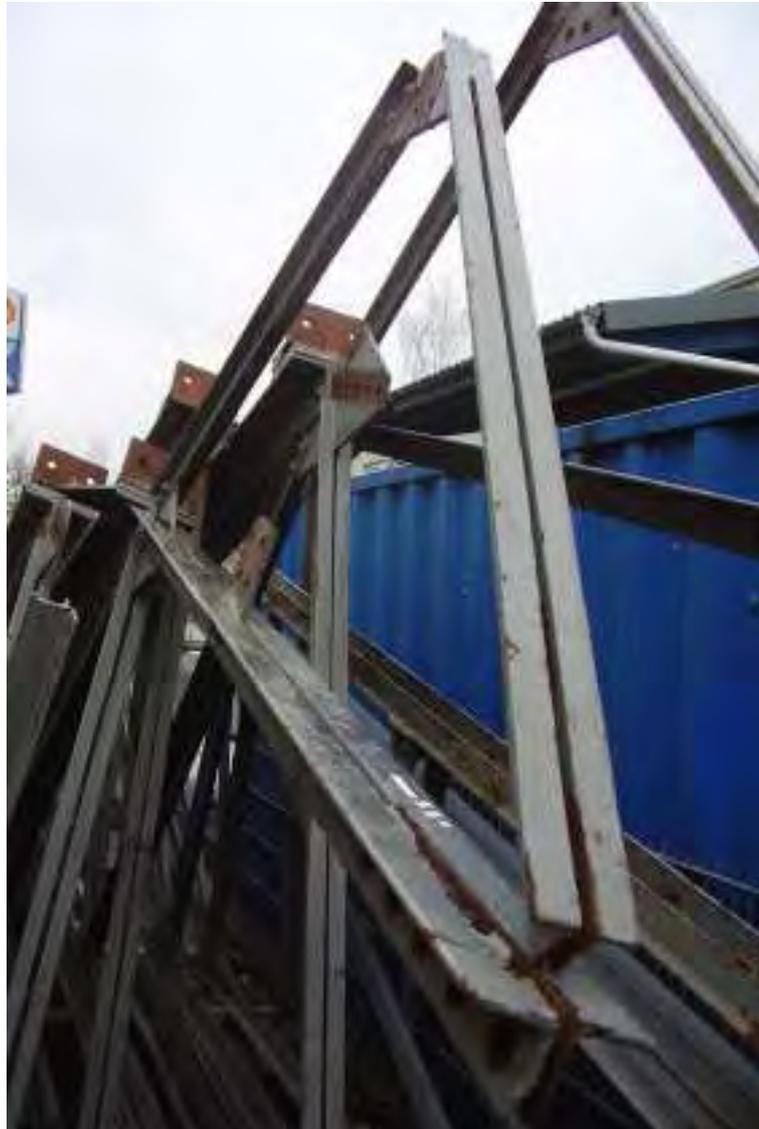
Bild 19 Teilansicht der gelagerten Stahlelemente. Die nun freiliegenden Stöße zeigen einen rot-braunen Anstrich.

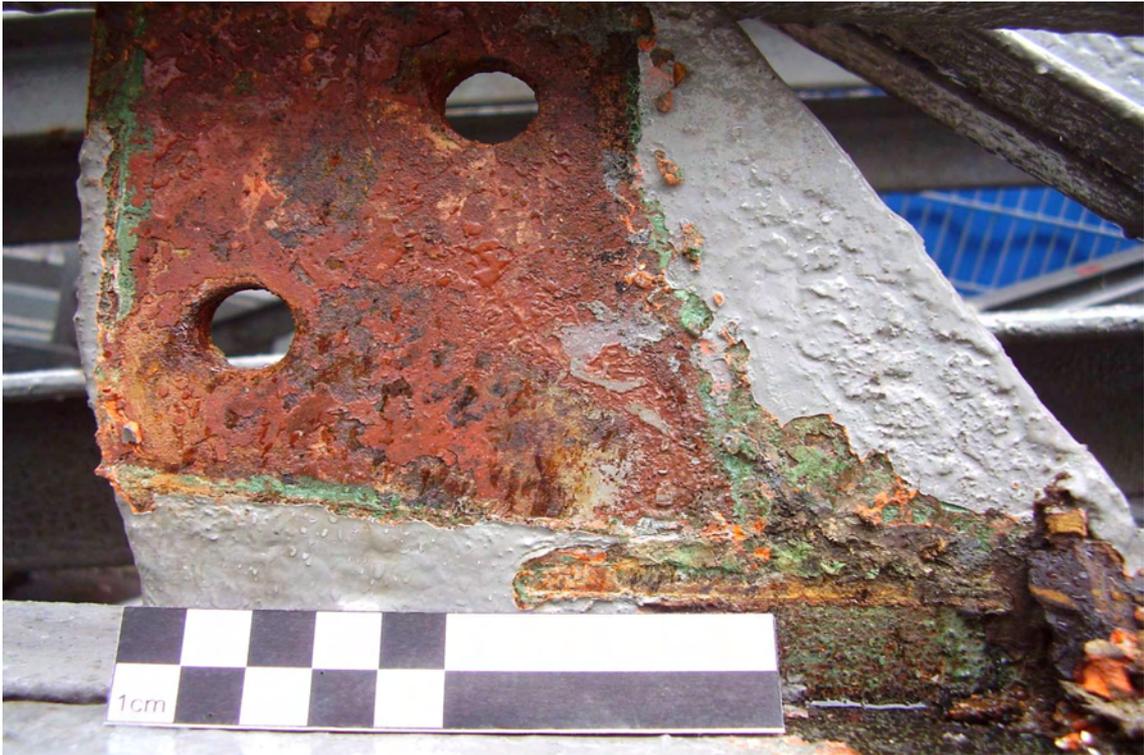
Bild 20 Detailansicht einer gelösten Schraubverbindung eines Trägers. Die Fläche zeigt eine rot-braune Grundierung. Einzelne Laufspuren an den Rändern des Feldes verdeutlichen die Arbeitsschritte der Konservierung (Herstellung, Grundierung, Transport, Montage, abschließende Konservierung).

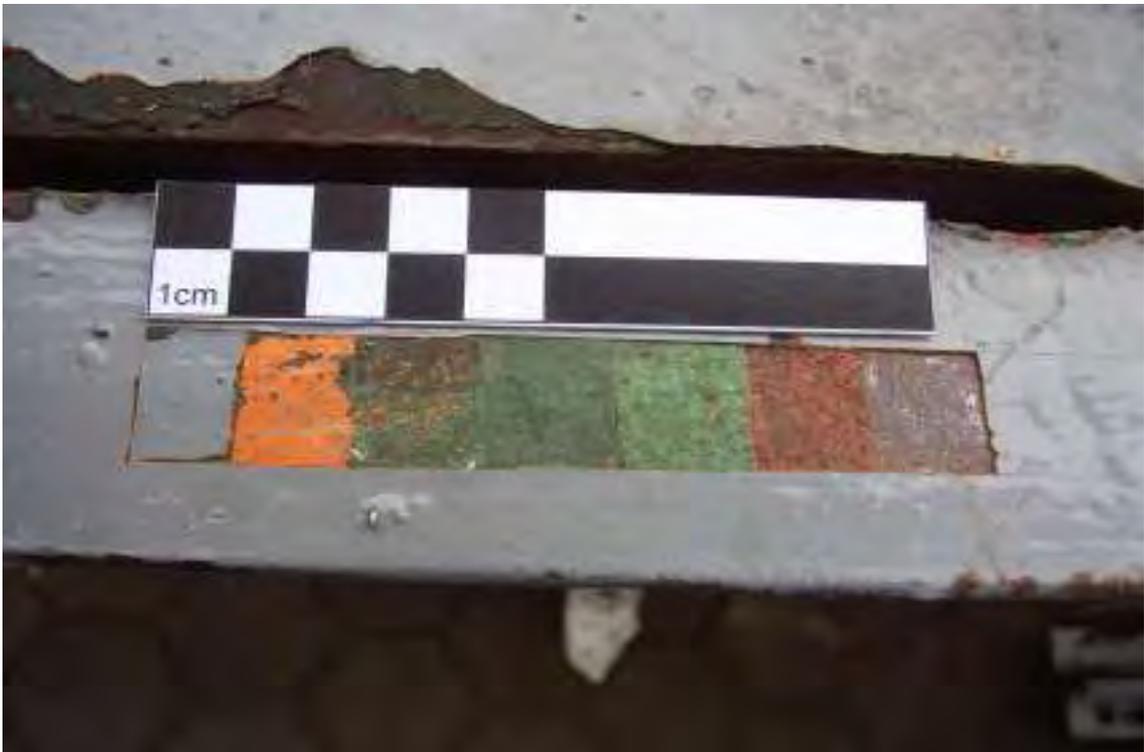
Bild 21 (Abb. 8) Farbtreppe auf dem Fachwerkbinder 5. Schichtaufbau von links nach rechts: grau, orange, dunkelgrau, dunkelgrün, grün, rot-braun, Substrat.

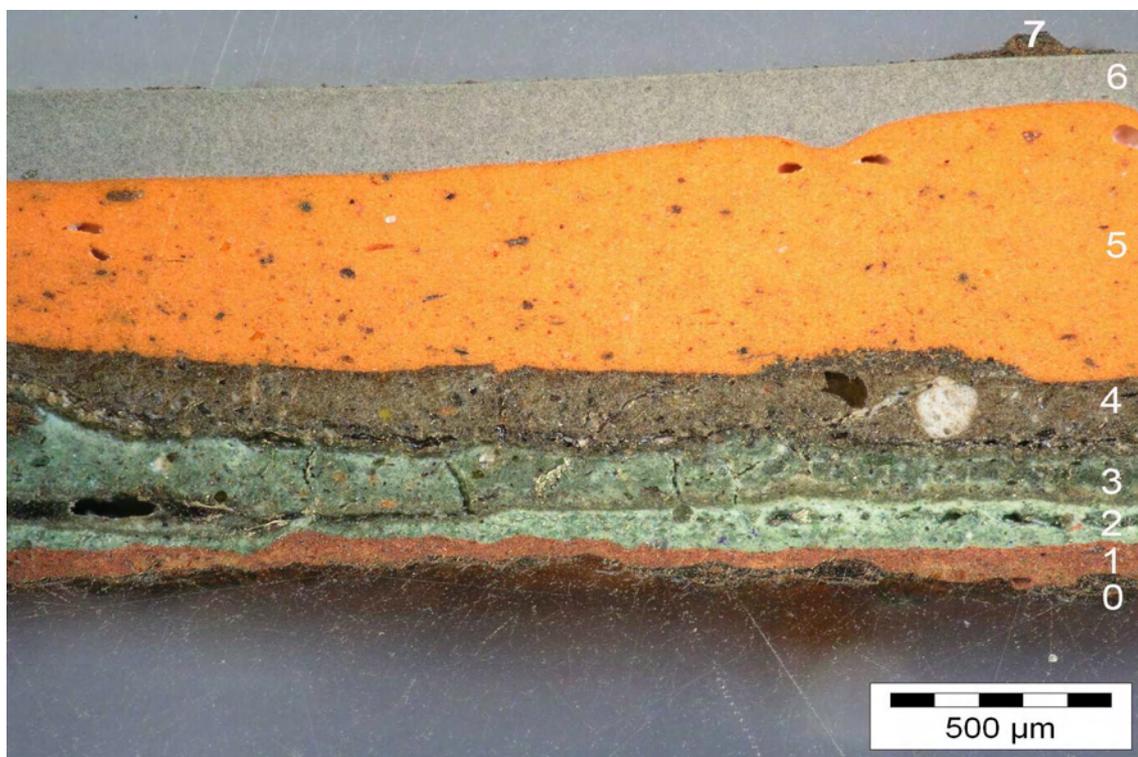
Bild 36 (Abb. 28) Querschliff der Probe Binder B5 im Dunkelfeld. (500 µm)

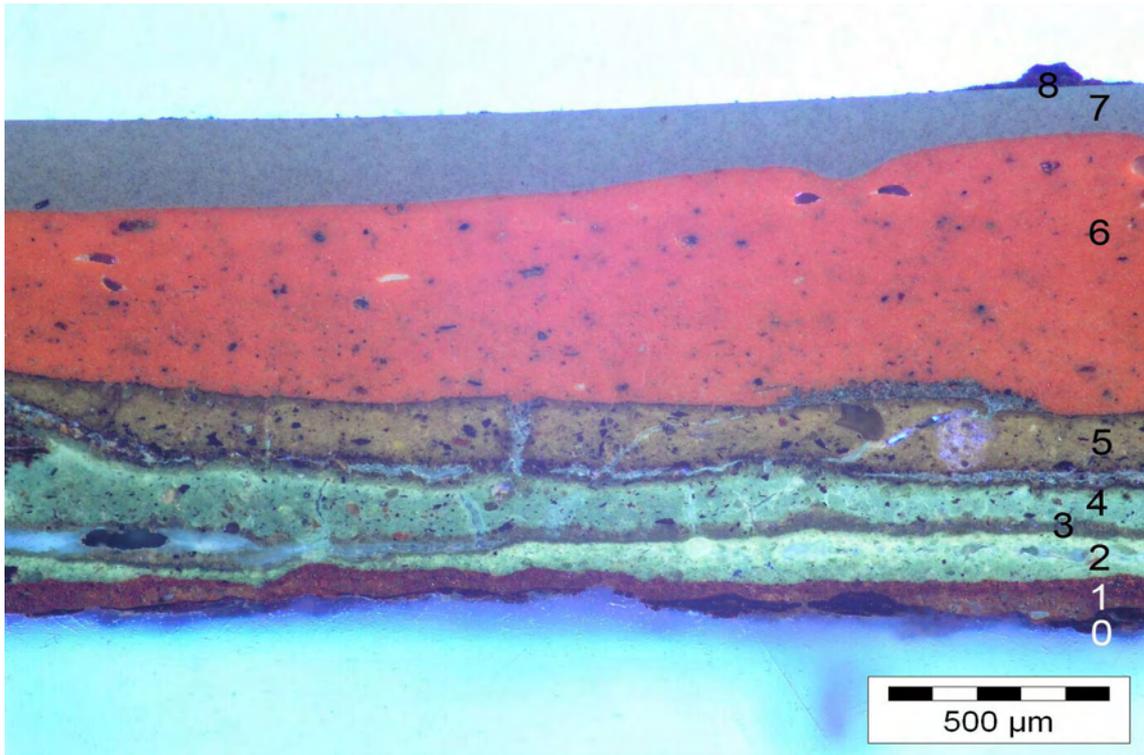
Bild 37 (Abb. 29) Querschliff der Probe Binder B5 unter UV-Anregung. Die Fluoreszenz der Schichten stellt den Hinweis für die Anwesenheit organischer Bindemittel dar. (500 µm)

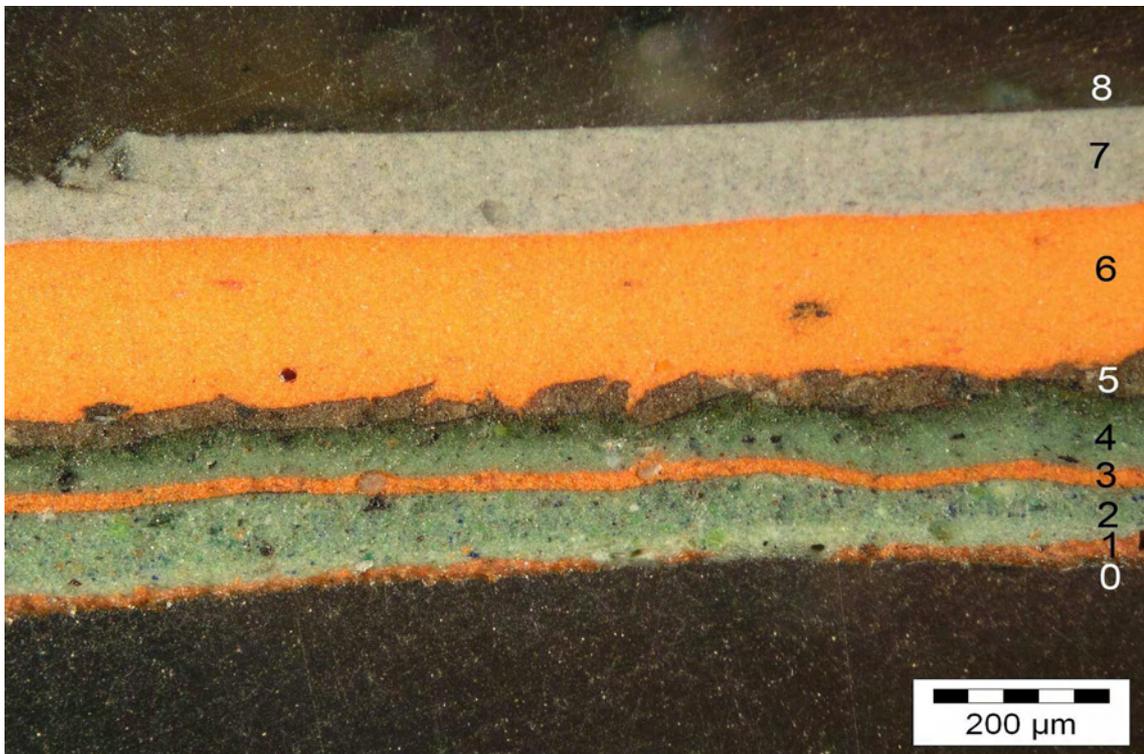
Bild 38 (Abb. 30) Querschliff der Probe Pfette 18 im Dunkelfeld. (200 µm)

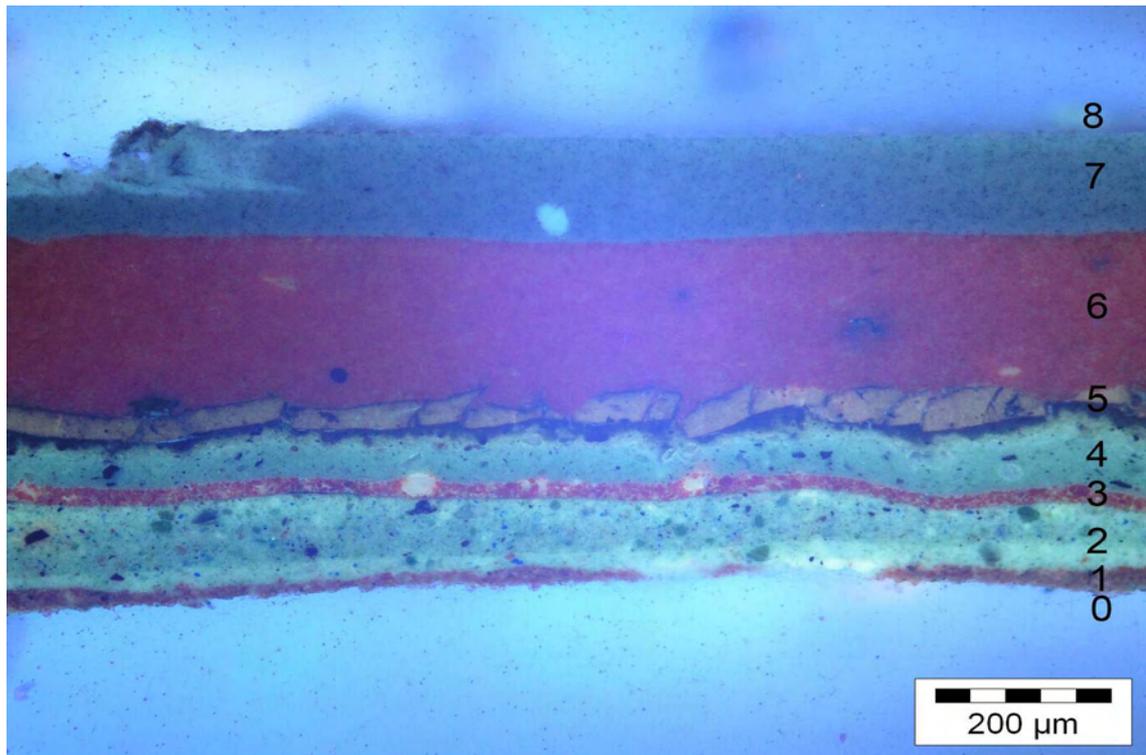
Bild 39 (Abb. 31) Querschliff der Probe Pfette 19 unter UV-Anregung. Die Fluoreszenz der Schichten stellt den Hinweis für die Anwesenheit organischer Bindemittel dar.

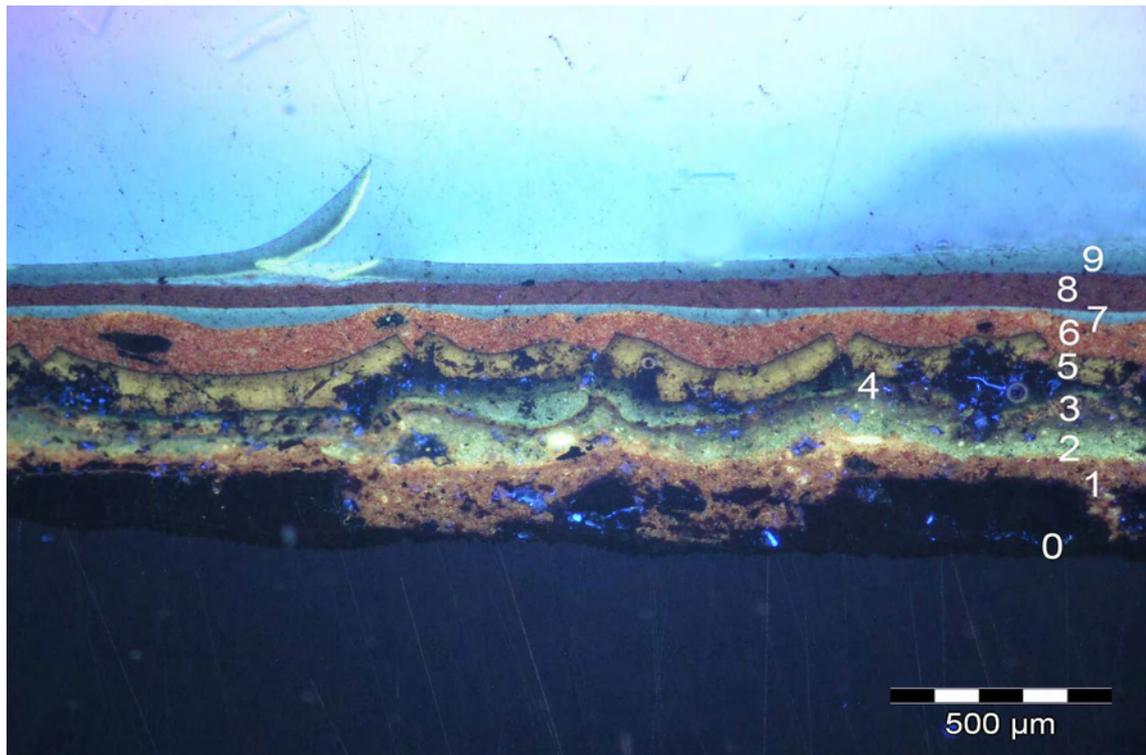
Bild 41 (Abb. 33) Querschliff der Probe Traufanker R8 mit Substrat unter UV-Anregung. Die Fluoreszenz der Schichten stellt den Hinweis für die Anwesenheit organischer Bindemittel dar.

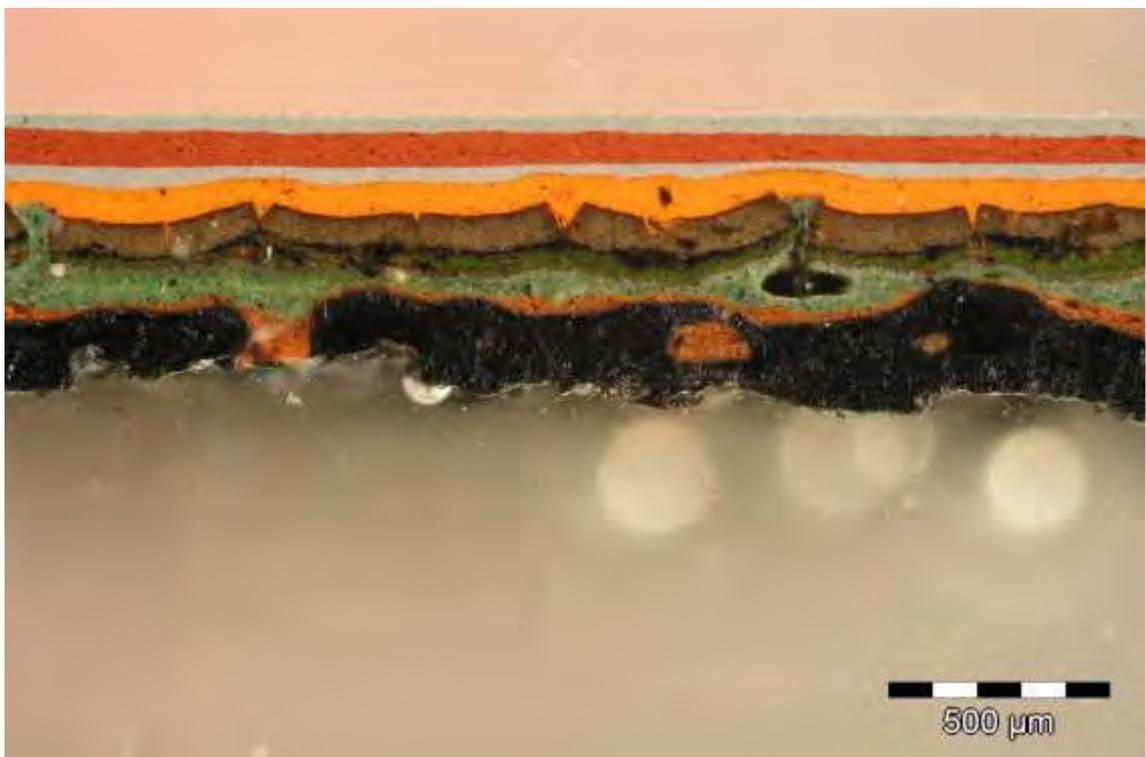
Bild 44 Querschliff der Probe Traufanker R8 ohne Substrat im Dunkelfeld. Die unteren Schichten zeigen einen schlechten Erhaltungszustand. Sie weisen viele Hohlräume und Brüche auf.

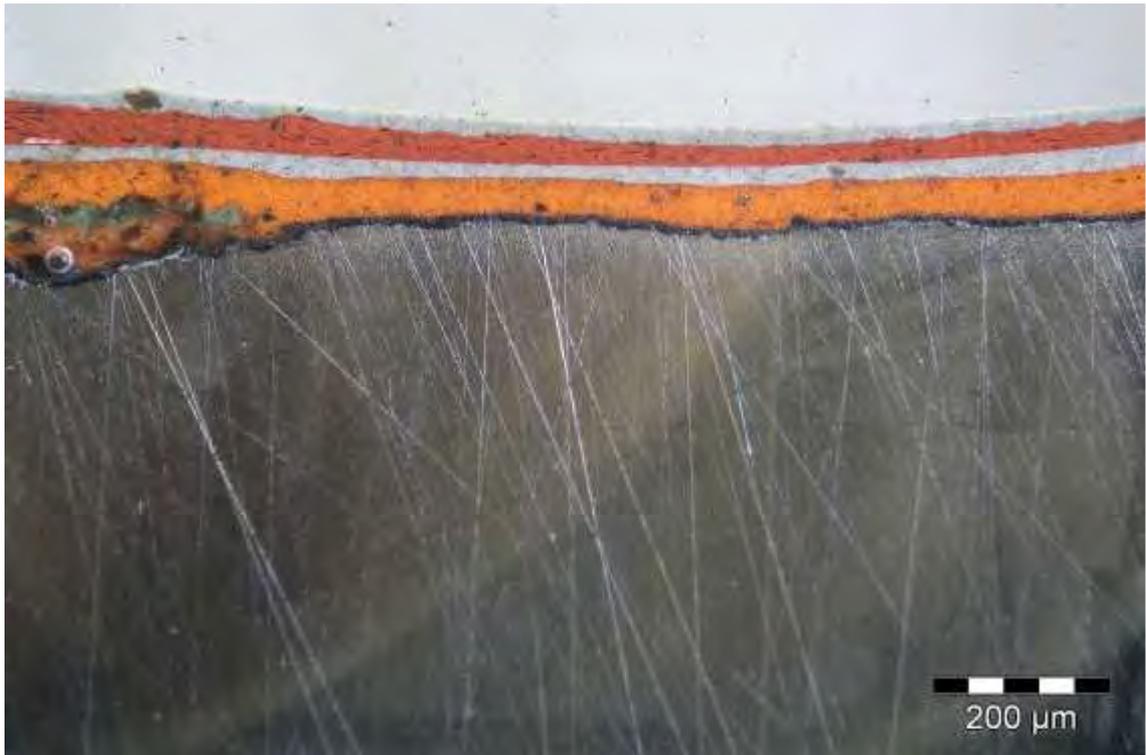
Bild 47 Querschliff der Probe Traufanker R8 mit Substrat im Dunkelfeld. Die unteren Schichten fehlen hier. Die vorliegenden vier Schichten stellen einen Hinweis durchgeführter Instandsetzungsarbeiten dar.

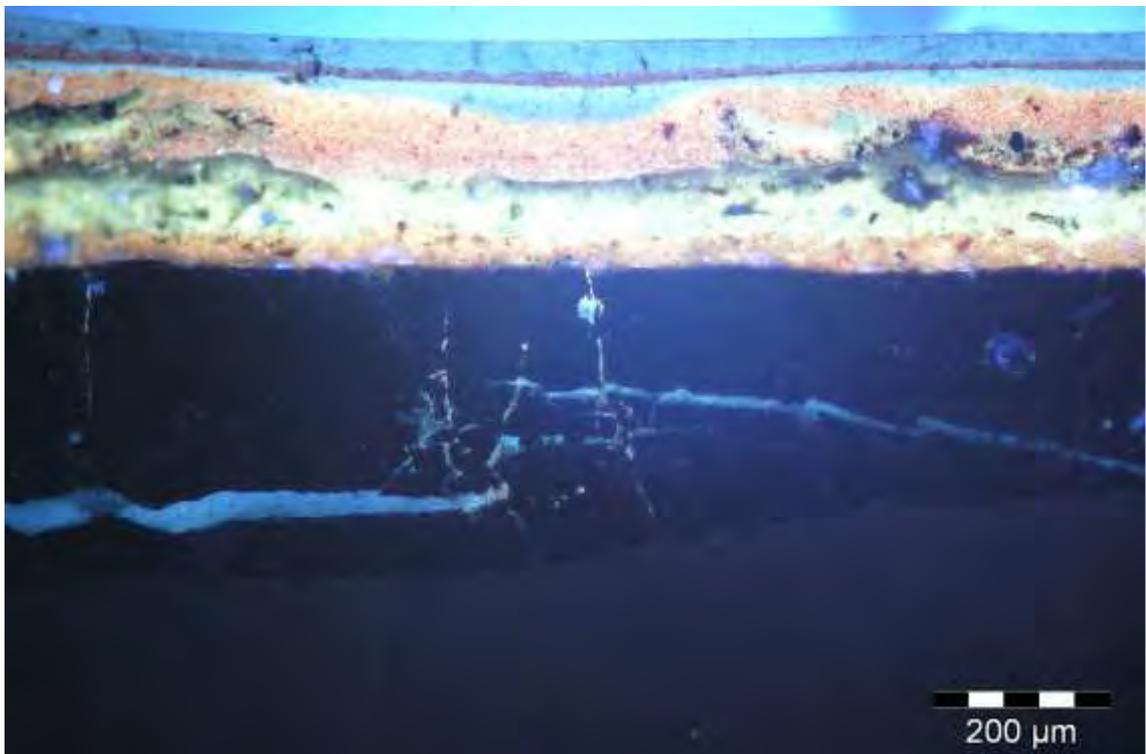
Bild 48 Querschliff der Probe Traufanker R8 mit Substrat unter UV-Anregung. Die flächigen Hohlräume zwischen Substrat und Korrosionsprodukten werden besonders unter UV-Anregung sichtbar. Die Fluoreszenz der Schichten stellt den Hinweis für die Anwesenheit organischer Bindemittel dar.

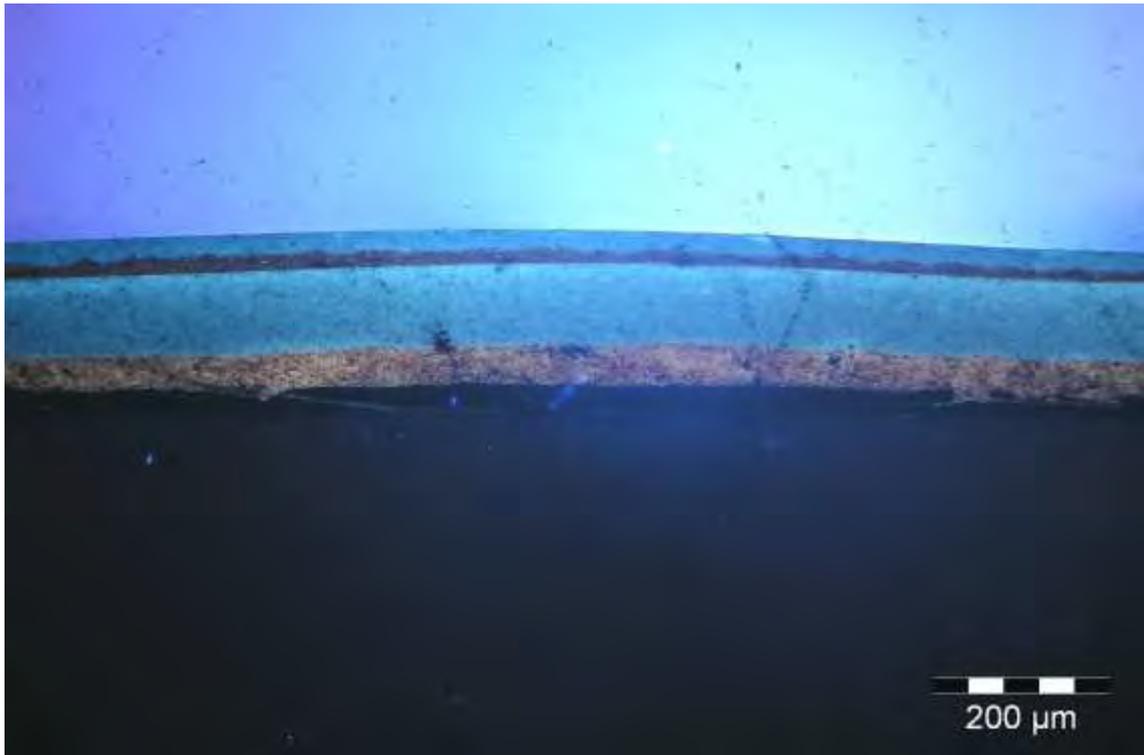
Bild 49 Querschliff der Probe Traufanker R8 mit Substrat unter UV-Anregung. Die flächigen Hohlräume zwischen Substrat und Korrosionsprodukten werden besonders unter UV-Anregung sichtbar. Die Fluoreszenz der Schichten stellt den Hinweis für die Anwesenheit organischer Bindemittel dar.

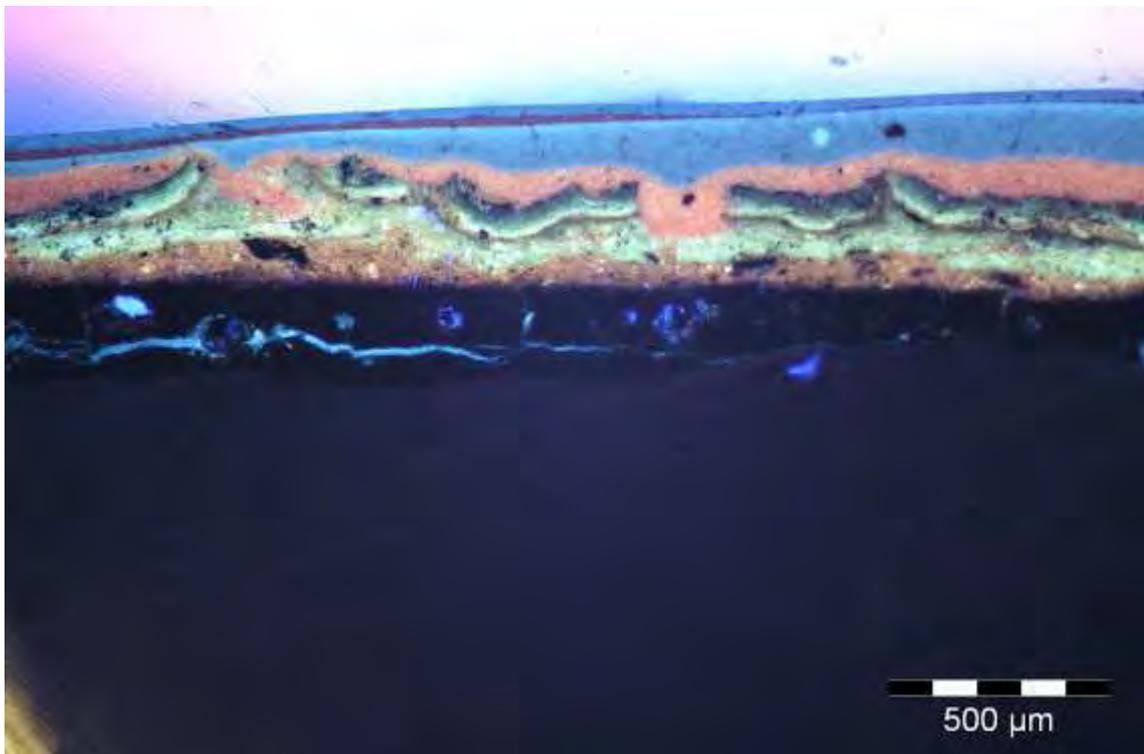
Bild 50 Querschliff der Probe Traufanker R8 mit Substrat unter UV-Anregung. Die flächigen Hohlräume zwischen Substrat und Korrosionsprodukten werden besonders unter UV-Anregung sichtbar. Die Fluoreszenz der Schichten stellt den Hinweis für die Anwesenheit organischer Bindemittel dar.

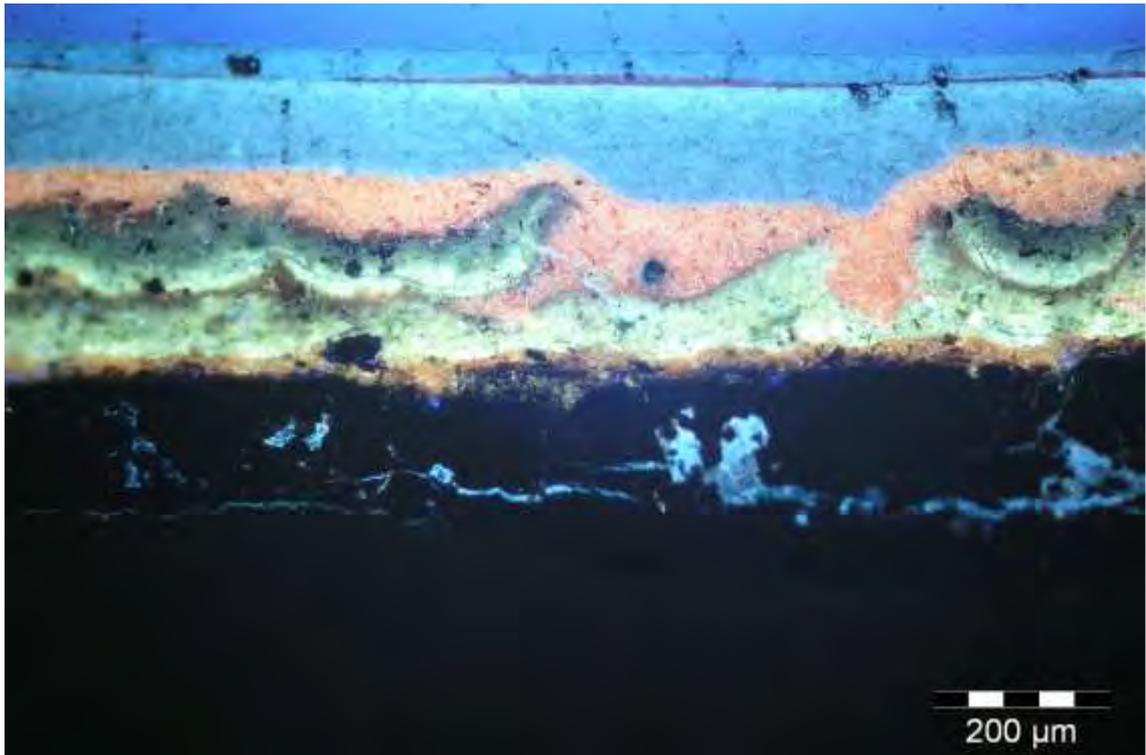
Bild 51 Querschliff der Probe Traufanker R8 mit Substrat unter UV-Anregung. Die flächigen Hohlräume zwischen Substrat und Korrosionsprodukten werden besonders unter UV-Anregung sichtbar. Die Fluoreszenz der Schichten stellt den Hinweis für die Anwesenheit organischer Bindemittel dar.

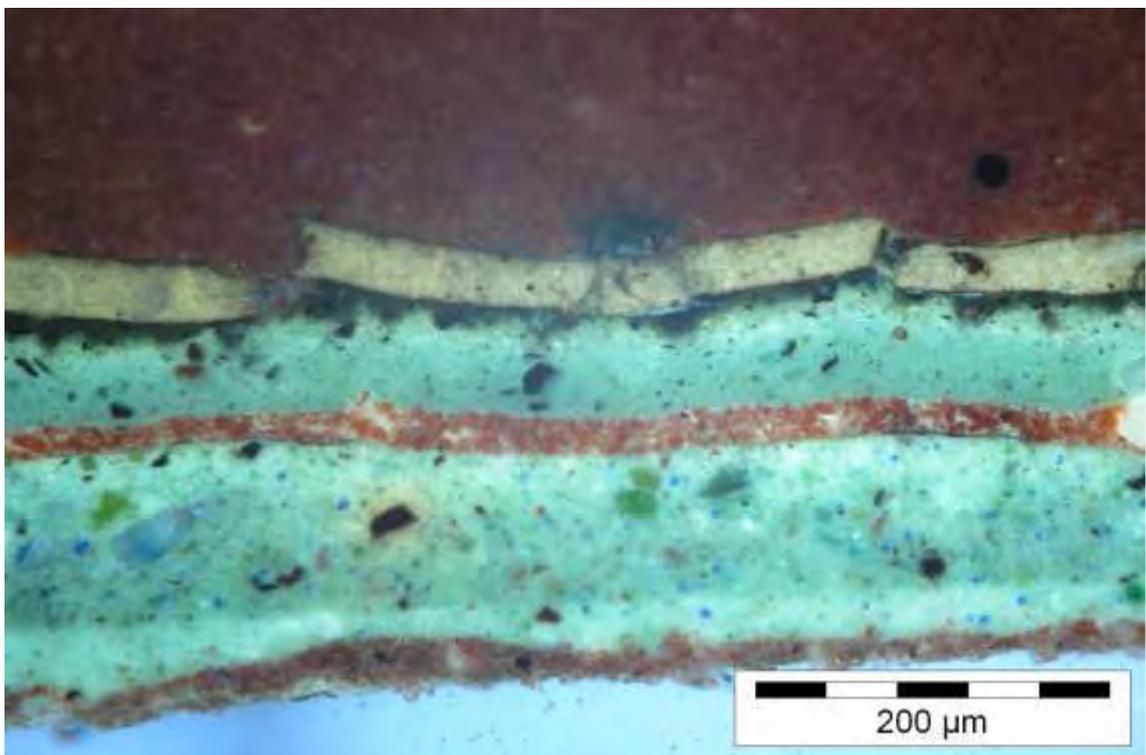
Bild 52 Querschliff der Probe Pfette 18 unter UV-Anregung, stark vergrößert. Sichtbarer fluoreszierender Bindemittelanteil um die Pigmente unterschiedlicher Größen herum.

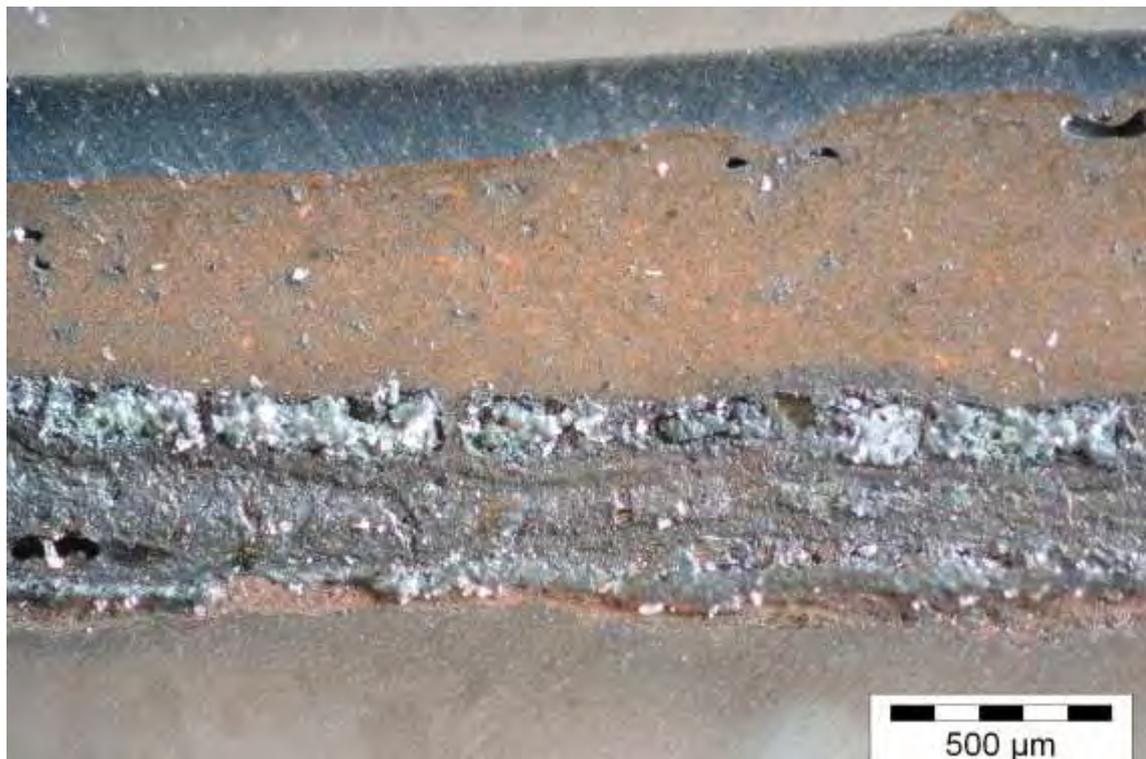
Bild 53 (Abb. 34) Querschliff der Probe Binder B5 im Dunkelfeld. Histochemische Anfärbung auf eventuell vorhandene Öle. Die deutliche Dunkelfärbung der Anstriche lässt die Vermutung auf vorhandene Öle zu.

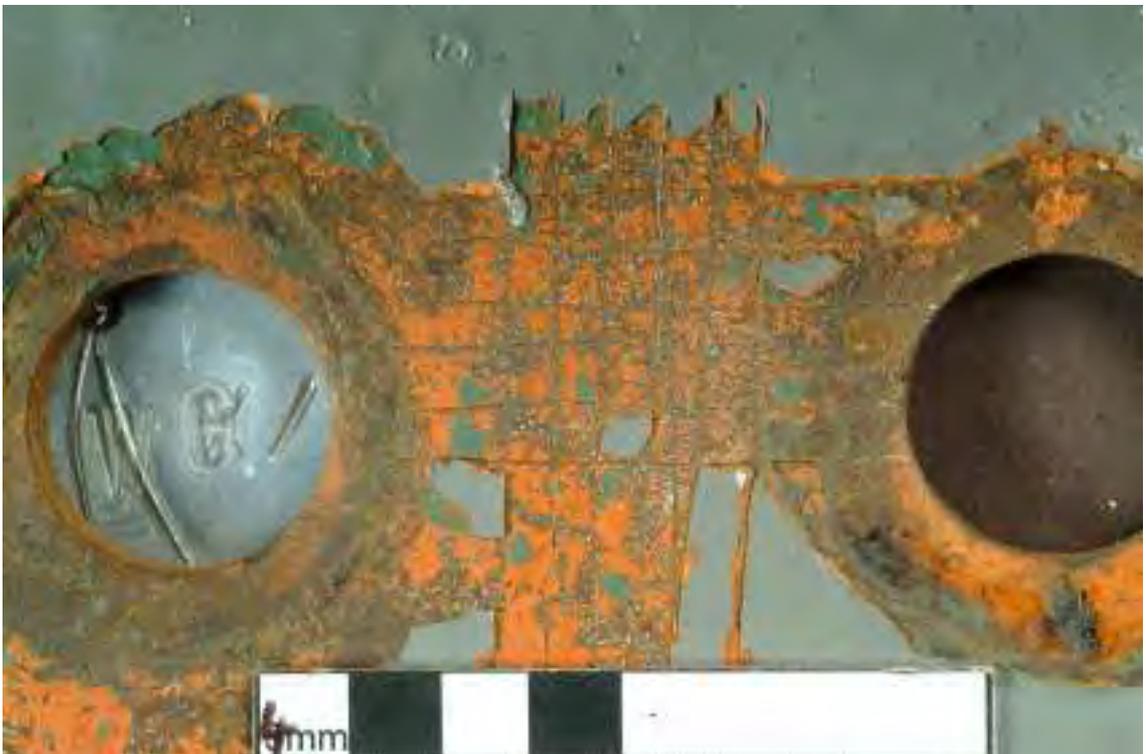
Bild 72 Detailansicht der Kreuzschnitte auf Traufanker GR8 mit 7-schichtigem Aufbau. Es wird deutlich, dass die graue Deckschicht zweimal aufgetragen wurde (Adhäsionsversagen). Es liegt also ein 8-schichtiger Aufbau vor. Bei der Bleimennigschicht (6) ist ein Kohäsionsversagen festzustellen.

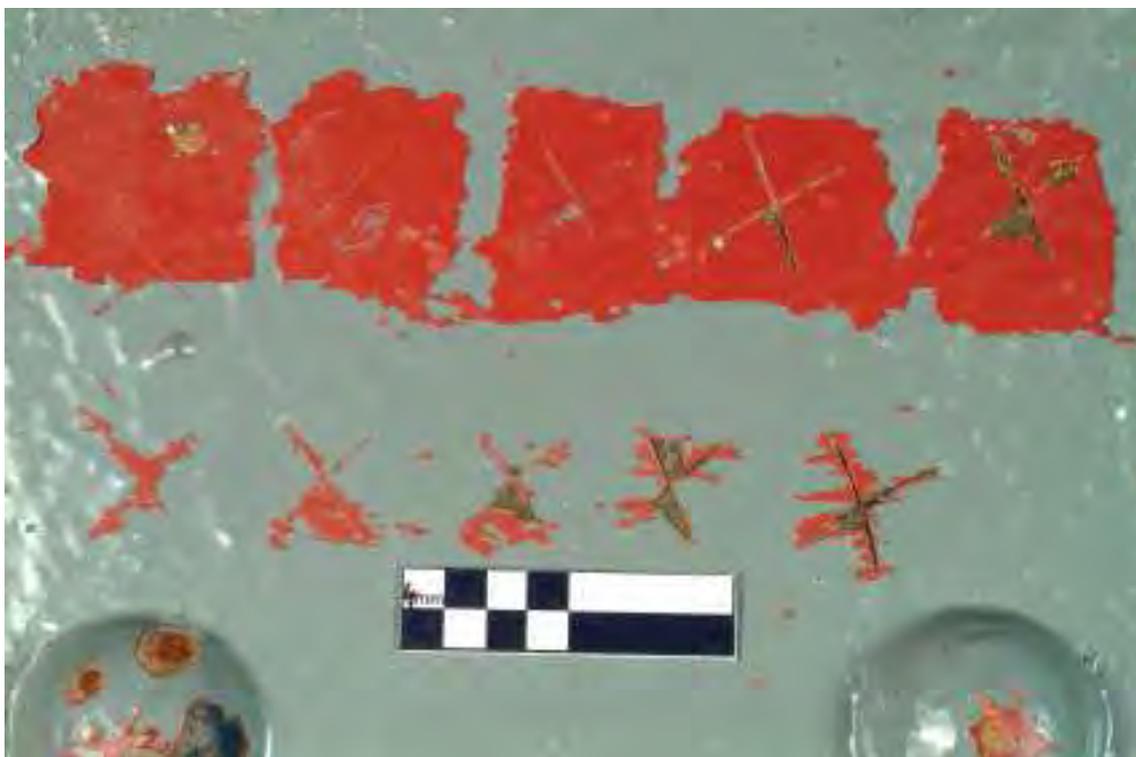
Bild 73 (Abb. 41) Detailansicht der Kreuzschnitte auf Traufanker GR5 mit nun ersichtlichem 8-schichtigem Aufbau nach dem Kompressen-Test. Untere Bildhälfte: Felder 1 bis 4 von links nach rechts, obere Hälfte: Kompressen-Test in gleicher Anordnung der Prüffelder.

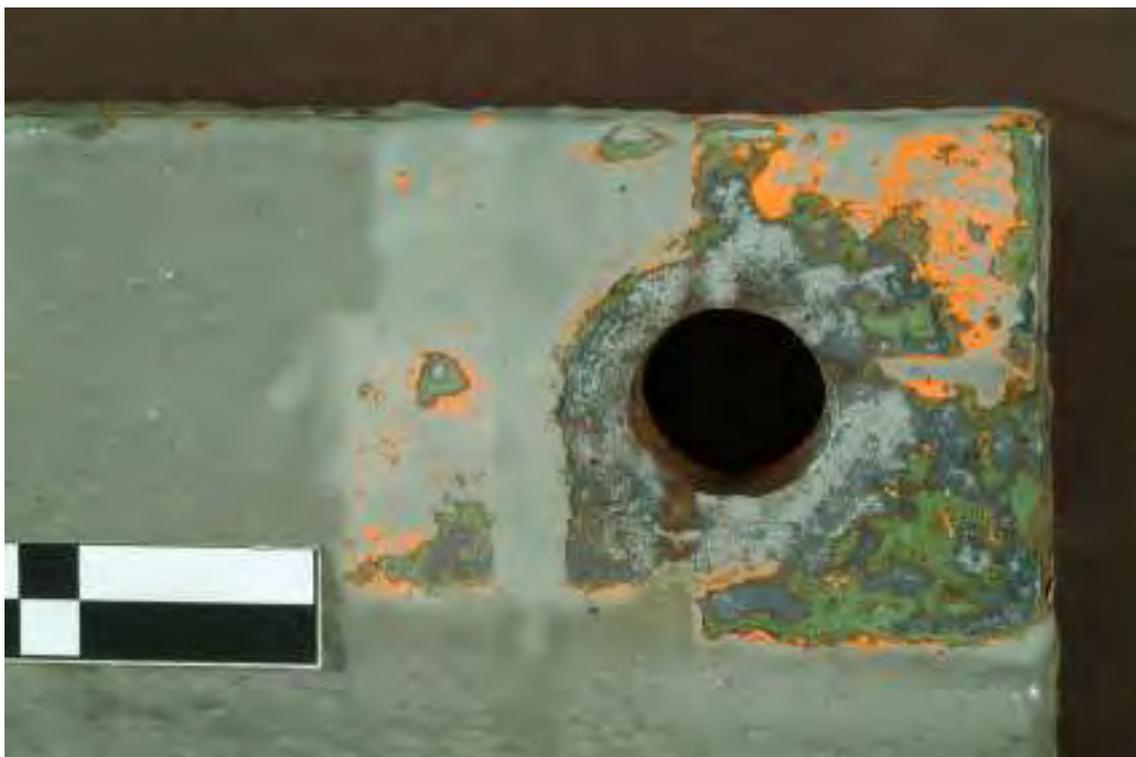
Bild 76 Fläche des Traufankers R9 (rechte Seite) nach dem Strahlen mit Mischkorn 150. Die historische Beschichtung und das Substrat sind sehr stark angegriffen. Es sind vermehrt Unterhöhlungen festzustellen.

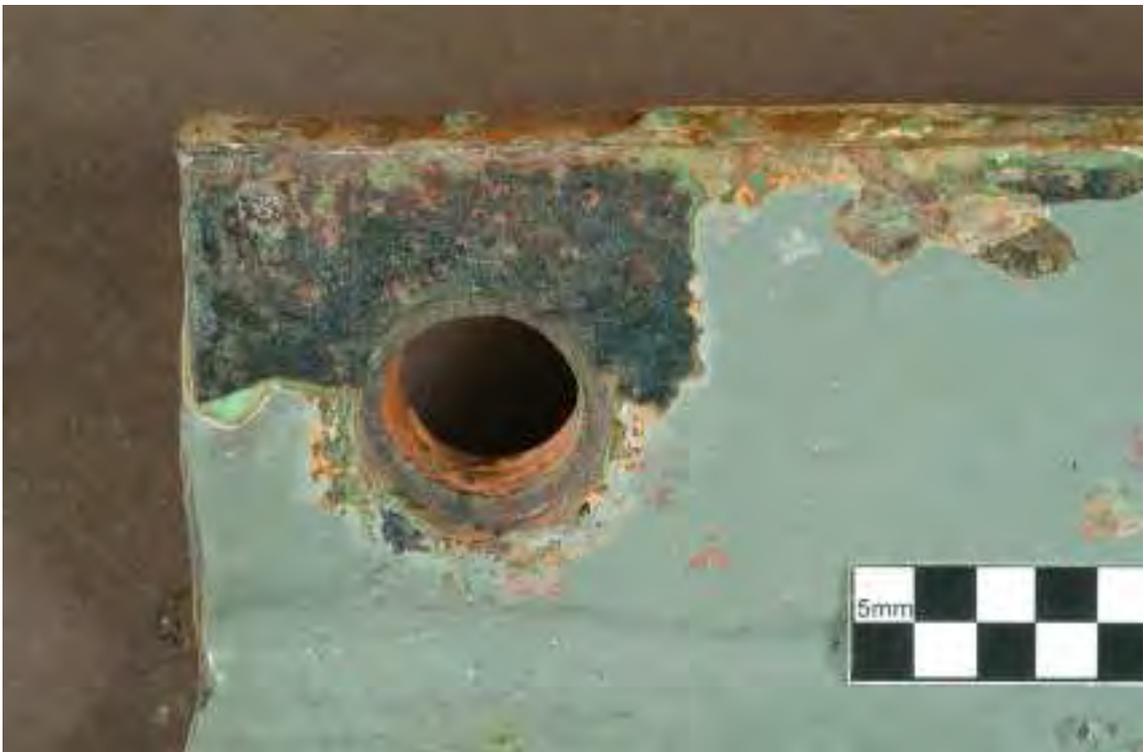
Bild 79 Fläche des Traufankers GR5 (rechte Seite) nach Behandlung mit dem Ziselierhammer und der Drahtbürste. Die historische Beschichtung ist bis auf wenige noch anhaftende Reste verlustig. Im neu geschaffenen Grenzflächenbereich sind feingliedrige Brüche zu verzeichnen.

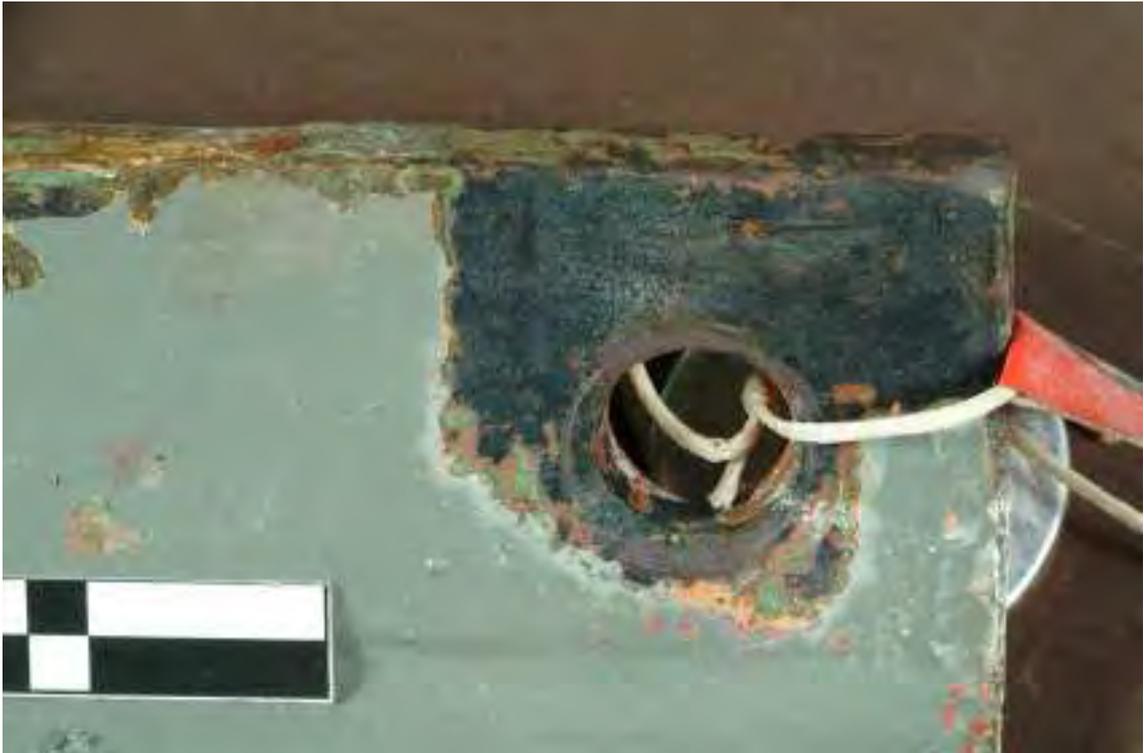
Bild 80 Fläche des Traufankers R8 (linke Seite) nach Behandlung mit Kunststoffgranulat 30/ 40. Die Oberflächenvorbereitung zeigt ein gutes Ergebnis der Versuche im Grenzflächenbereich. Bei der oberen Hälfte des Feldes wurde die Altbeschichtung komplett entfernt.

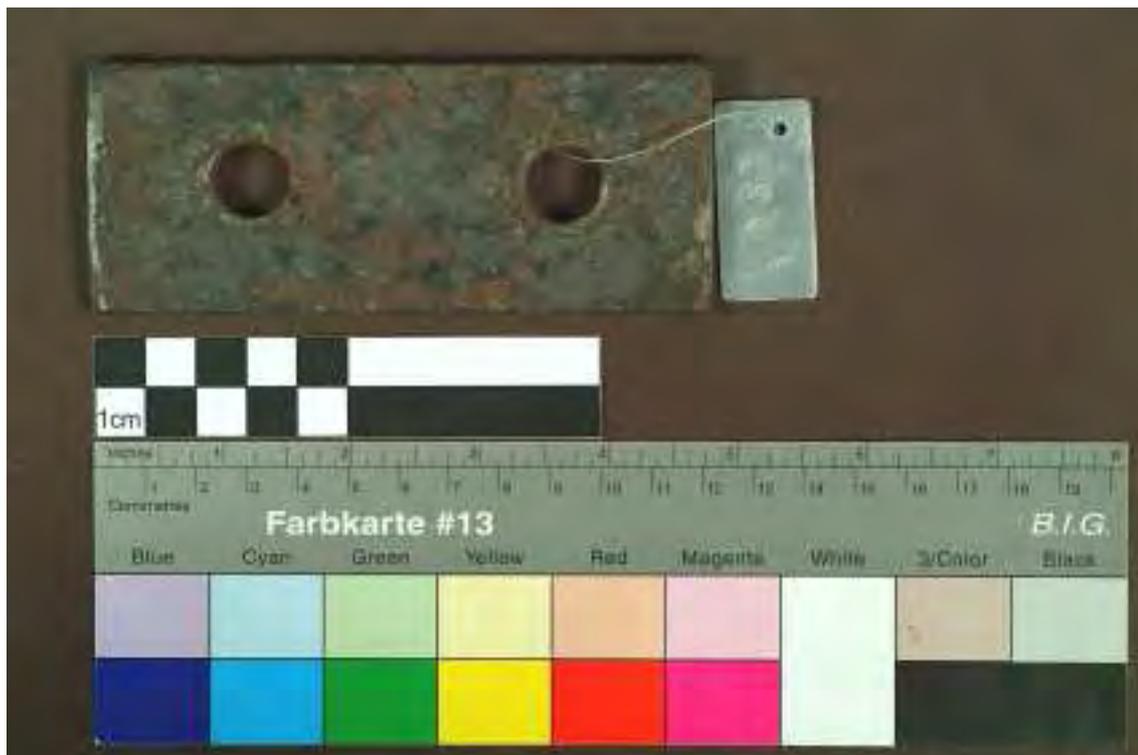
Bild 82 (Abb. 44) Kleine Lasche LK1 nach dem Strahlen. Sichtbare Handwerksspuren und Umrissse der Sechskantschrauben auf der restrosthaltigen Stahloberfläche.

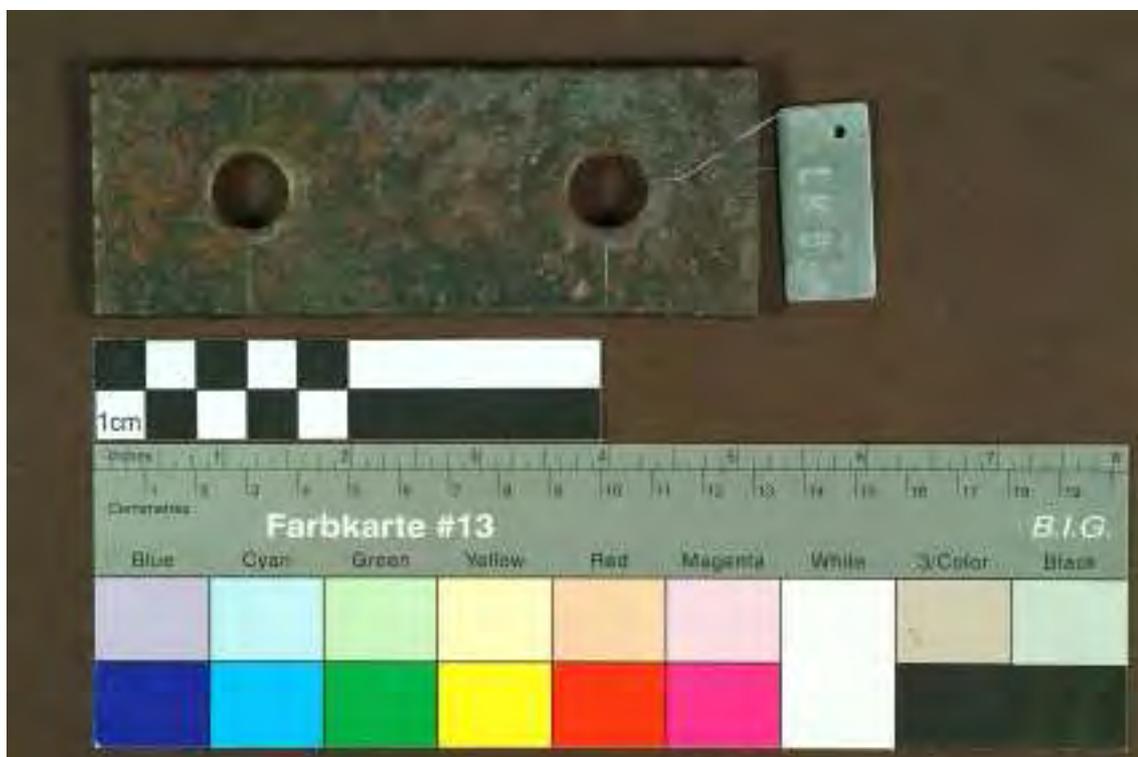
Bild 83 Kleine Lasche LK4 nach dem Strahlen. Sichtbare Handwerksspuren und Umriss der Sechskantschrauben auf der restrothaltigen Stahloberfläche.

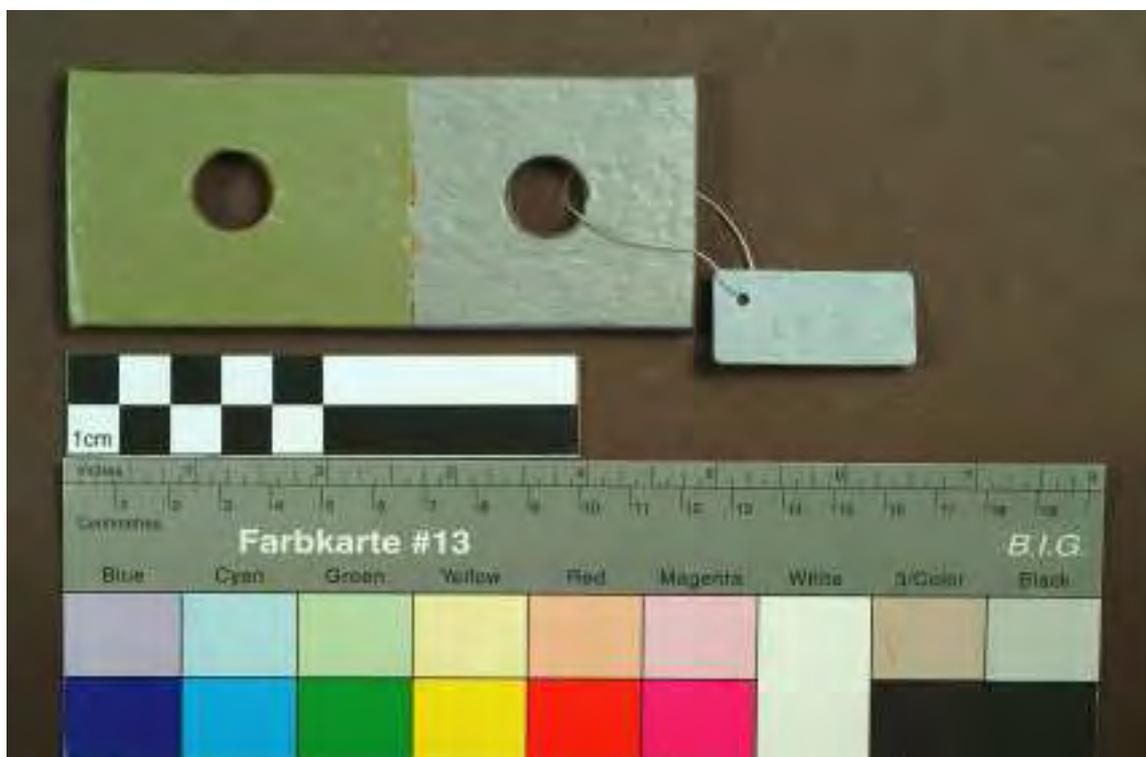
Bild 101 Probestatte LK1 nach der künstlichen Bewitterung im Kondenswasserschrank.
