Anhang I

Bildverzeichnis, Bilddokumentation

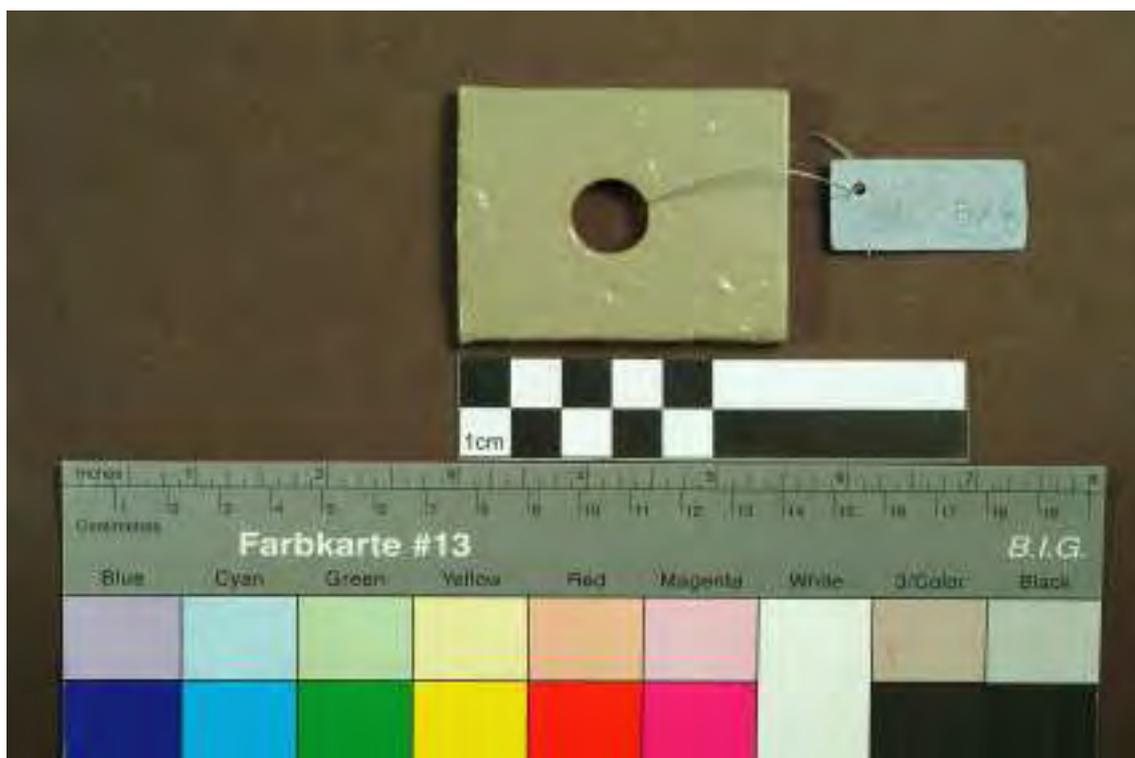
Bild 102 (Abb. 51) Probestatte LK4 nach der künstlichen Bewitterung im Kondenswasserschrank.

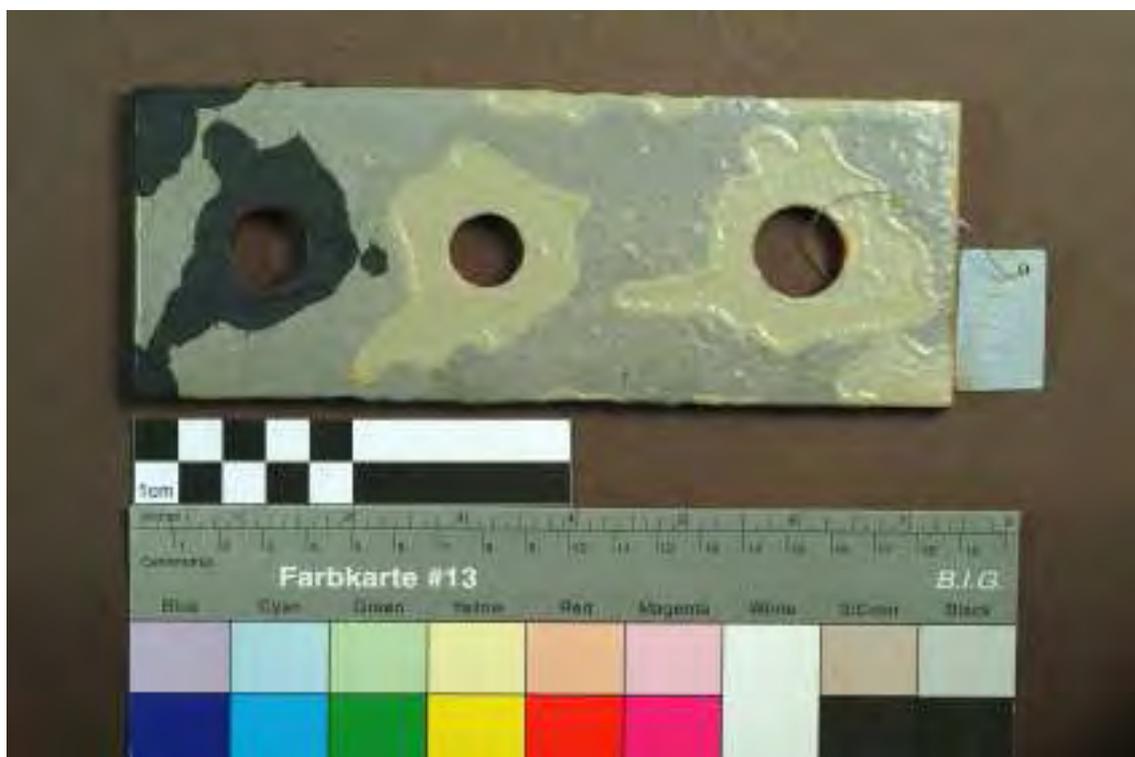
Bild 103 Probepatte LK5-1 nach der künstlichen Bewitterung im Kondenswasserschrank.

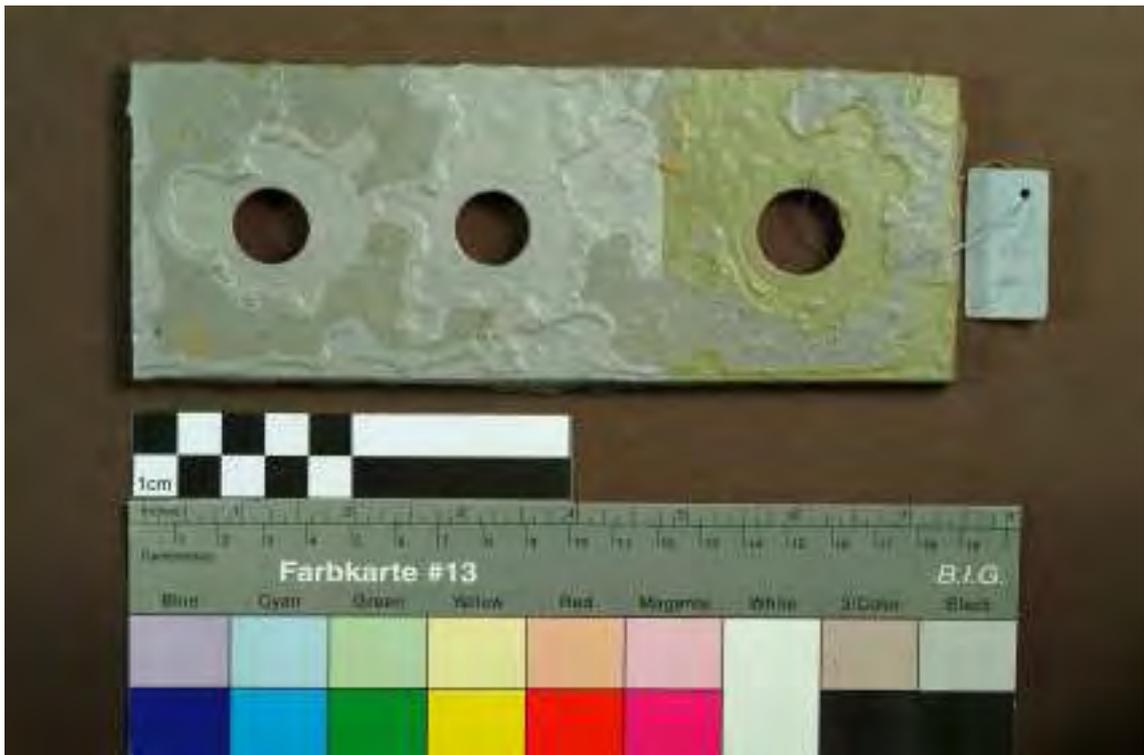
- Bild 104** (Abb. 52) Probepatte LG1 nach der künstlichen Bewitterung im Kondenswasserschrank.
- Bild 105** Probepatte LG4 nach der künstlichen Bewitterung im Kondenswasserschrank.

Bild 104 (Abb. 52) Probepatte LG1 nach der künstlichen Bewitterung im Kondenswasserschrank.

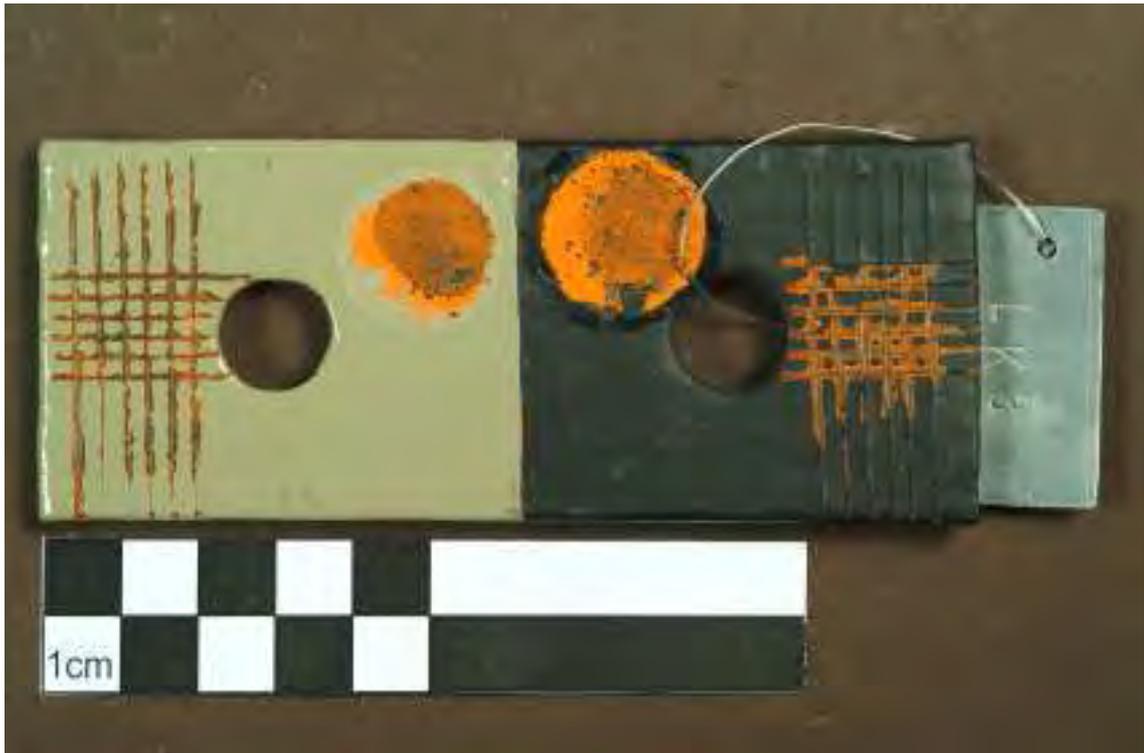
- Bild 106** Zustand der bewitterten Probepatte LK1 nach den Haftzugfestigkeitsmessungen und den Gitterschnittprüfungen.
- Bild 107** (Abb. 54) Zustand der unbewitterten Probepatte LK3 nach den Haftzugfestigkeitsmessungen und den Gitterschnittprüfungen.

Bild 106 Zustand der bewitterten Probepatte LK1 nach den Haftzugfestigkeitsmessungen und den Gitterschnittprüfungen.

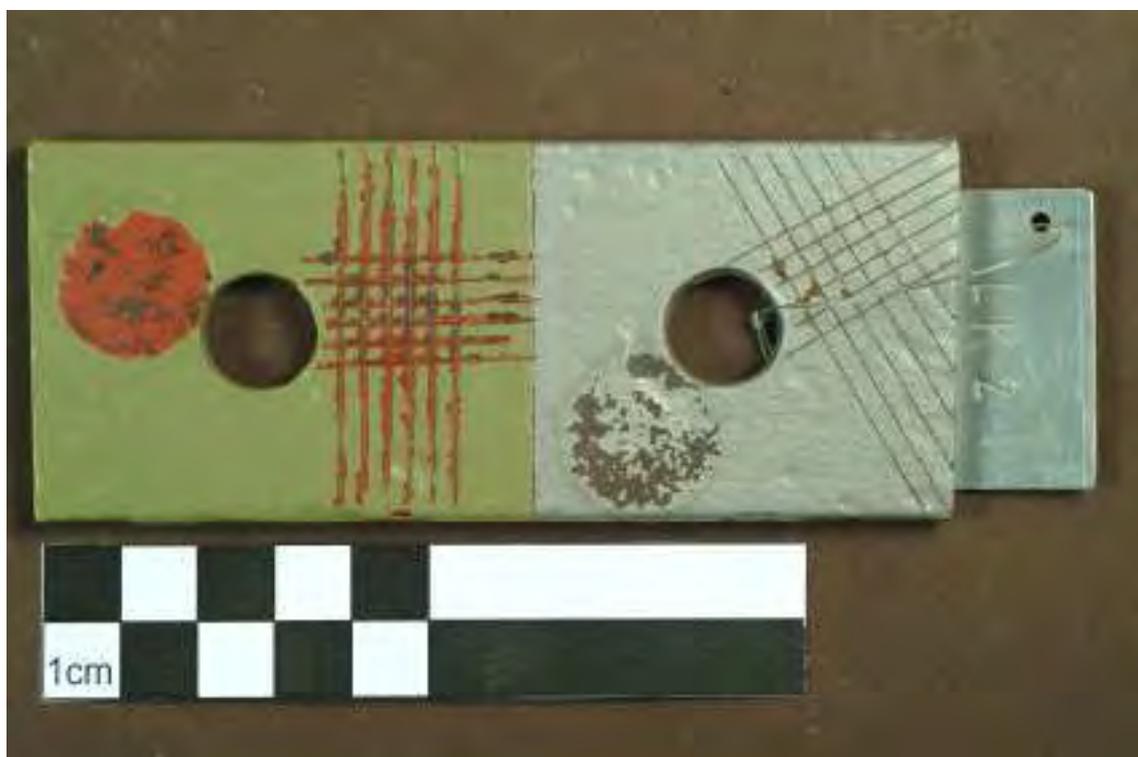
- Bild 110** Zustand der bewitterten Probepatte LK5-1 nach den Haftzugfestigkeitsmessungen und den Gitterschnittprüfungen.
- Bild 111** Zustand der unbewitterten Probepatte LK5-2 nach den Haftzugfestigkeitsmessungen und den Gitterschnittprüfungen.

Bild 111 Zustand der unbewitterten Probepatte LK5-2 nach den Haftzugfestigkeitsmessungen und den Gitterschnittprüfungen.

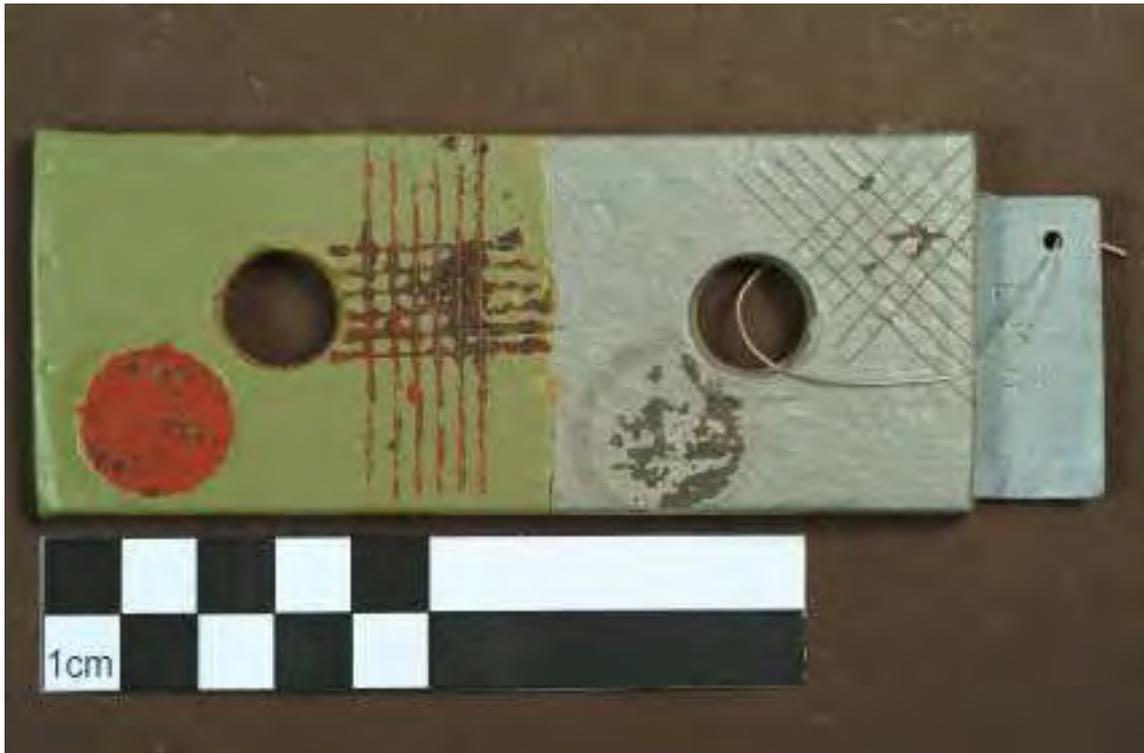
- Bild 112** Zustand der unbewitterten Probepatte LK2 nach den Haftzugfestigkeitsmessungen und den Gitterschnittprüfungen.
- Bild 113** Zustand der bewitterten Probepatte LK4 nach den Haftzugfestigkeitsmessungen und den Gitterschnittprüfungen.

Bild 112 Zustand der unbewitterten Probepatte LK2 nach den Haftzugfestigkeitsmessungen und den Gitterschnittprüfungen.

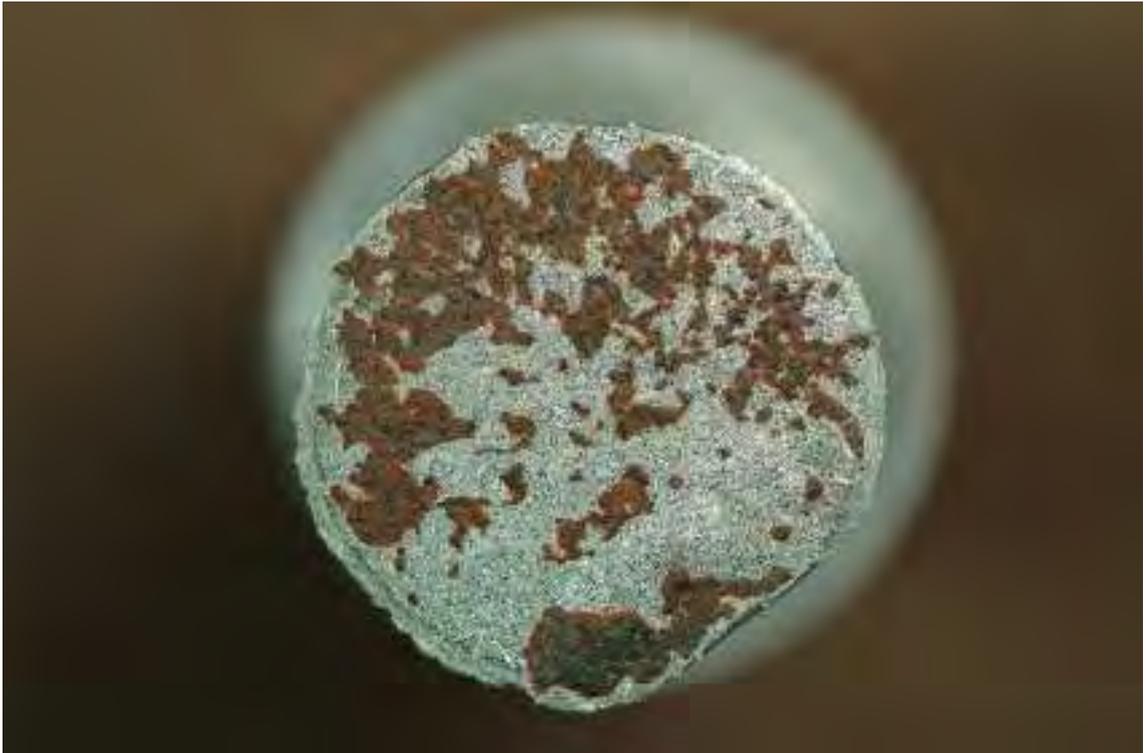
- Bild 114** Detailansicht des abgerissenen Stempels von der Probepatte LK2 (System 3: Zinkphosphatgrundierung, Alkydharz). Kohäsionsbruch in B (90 %), Adhäsionsbruch bei D/ Y (5 %), Kohäsionsbruch in A (5 %).

Bild 114 Detailansicht des abgerissenen Stempels von der Probplatte LK2 (System 3: Zinkphosphatgrundierung, Alkydharz). Kohäsionsbruch in B (90 %), Adhäsionsbruch bei D/ Y (5 %), Kohäsionsbruch in A (5 %).

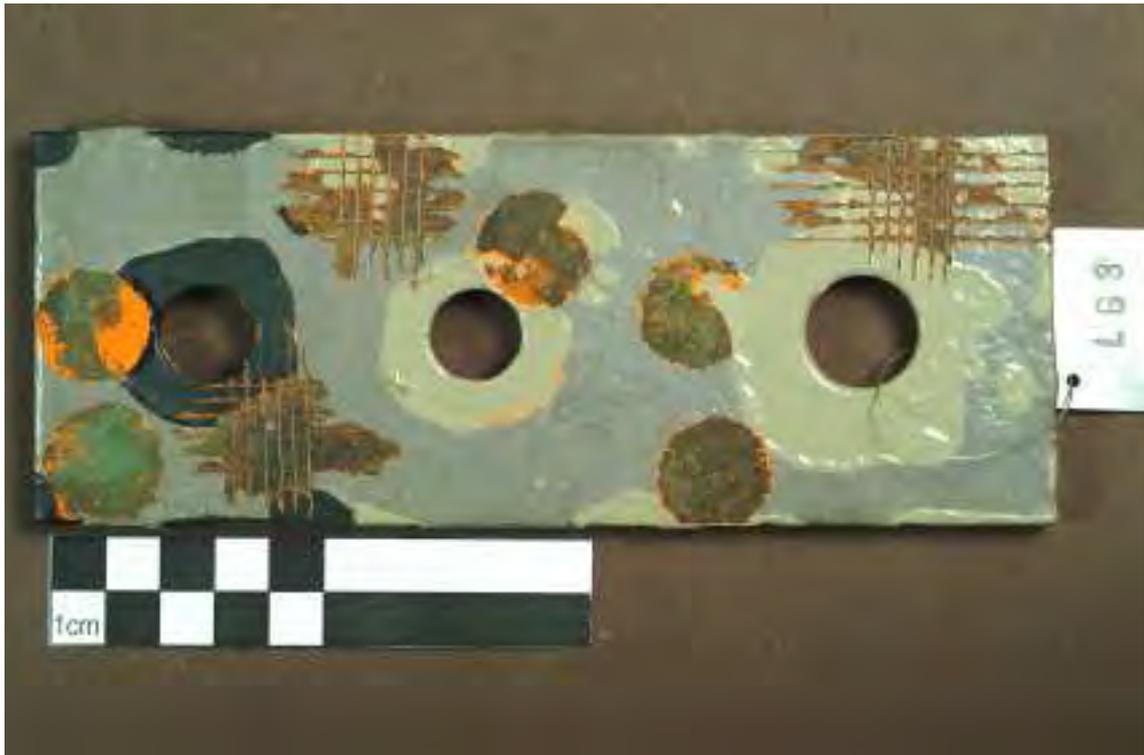
Bild 116 Zustand der bewitterten Probeplatte LG1 nach den Haftzugfestigkeitsmessungen und den Gitterschnittprüfungen.

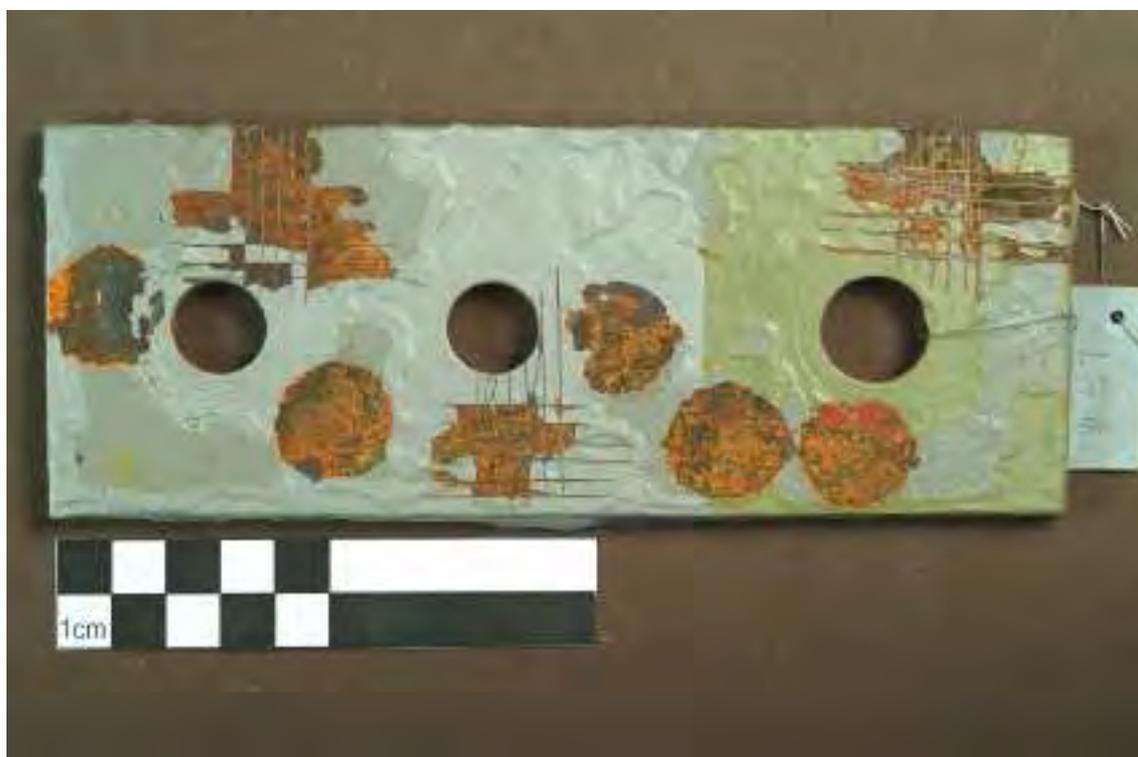
Bild 119 Zustand der unbewitterten Probepatte LG2 nach den Haftzugfestigkeitsmessungen und den Gitterschnittprüfungen.

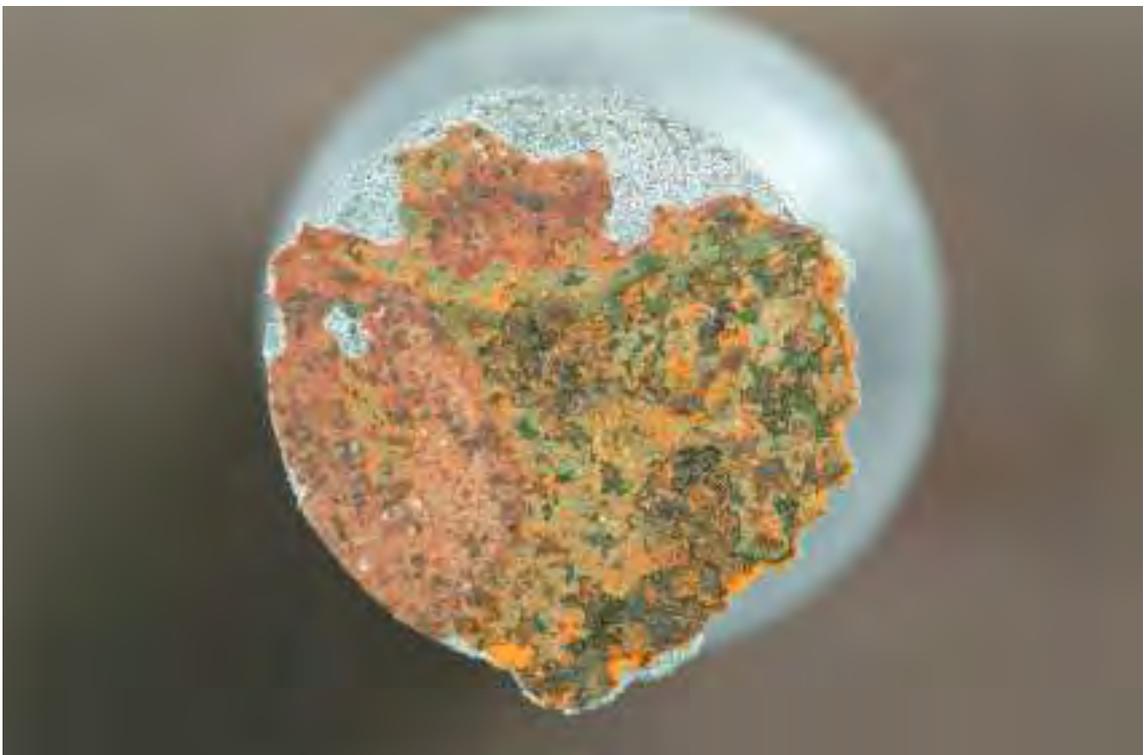
- Bild 121** Detailansicht des abgerissenen Stempels von der Probeplatte LG2 im Grenzflächenbereich. (System 3: Zinkphosphatgrundierung, Alkydlack). Kohäsionsbruch in der neu aufgetragenen Grundierung B (45 %), Kohäsionsbruch in den Schichten B bis G der historischen Beschichtung.

Bild 121 Detailansicht des abgerissenen Stempels von der Probeplatte LG2 im Grenzflächenbereich. (System 3: Zinkphosphatgrundierung, Alkydlack). Kohäsionsbruch in der neu aufgetragenen Grundierung B (45 %), Kohäsionsbruch in den Schichten B bis G der historischen Beschichtung.
