Ermittlung eines pigmentierten Beschichtungssystems zur Konservierung
von historischen Stahlbauten bei Erhalt der Altbeschichtung
– am Beispiel eines Dachtragwerkes in Hamburg

Diplomarbeit
in der Studienrichtung
Metallkonservierung

vorgelegt von
Dorothee Brück
Potsdam, den 15.03.2010

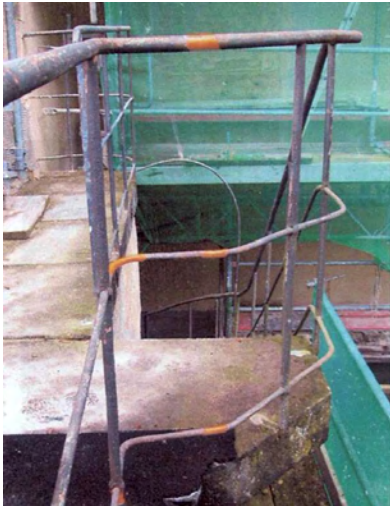
Abb. 14 Teilansicht des Geländers auf der Pergolawehrmauer. Grundierung mit Bleimennige an Trenn- bzw. Schweißstellen. Foto: Dipl.-Chem. & Freischaffender Restaurator Wolfgang Conrad.

umfangreich restauriert und saniert. Das Geländer am Wehrgang auf der Pergolamauer des Pergolagartens ist vermutlich bauzeitlichen Ursprungs, etwa aus dem Jahr 1846. In Folge von Sanierungsarbeiten am Wehrgang musste es an einigen Stellen durchtrennt und demontiert werden. Für die Wiederaufstellung wurden die einzelnen Teile mittels Schweißungen zusammengefügt. Die anschließende Überarbeitung der Montagenähte erfolgte mechanisch. Aufgrund dieser notwendigen Arbeiten war die historische Beschichtung nun stellenweise verlustig. Auf der übrigen Oberfläche des Geländers waren Durchrostungen der Beschichtung von 30-40% festzustellen. Die Vorgabe der Ausschreibung erforderte eine

partielle Ausfleckung der beschädigten Bereiche nach Befund⁹⁰. Demnach wurden die entsprechenden Stellen der Altbeschichtung mit Drahtbürsten von losem Schmutz und Korrosionsprodukten befreit und anschließend mit einer einschichtigen Vorkonservierung, einer Rostschutz-Bleimennige, grundiert.⁹¹ Der zweifache Deckanstrich erfolgte mit einem Öllack, wobei dieser auf die komplette Fläche des Geländers aufgetragen wurde.⁹²

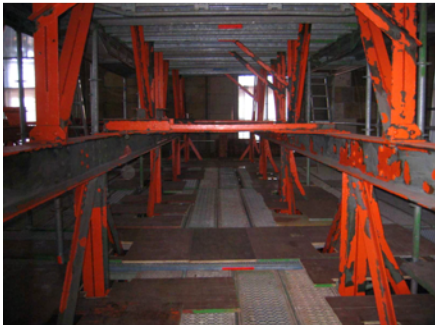
Der Glockenstuhl (Dachstuhl) des Ulmer Münster entstand um 1870/ 1885. Die genietete Konstruktion reicht über drei Stockwerke. Sie wurde vermutlich nach dem Krieg mit einem PVC-Lack versehen, der mit den Jahren einen hohen Verwitterungsgrad zeigte. Die Schichten hatten sich bereits großflächig vom Untergrund gelöst. Besonders in den Zwischenräumen und Spalten war eine deutliche Volumenzunahme, bedingt durch Korrosionsvorgänge zu

Abb. 17 Instandsetzung der Altbeschichtung mit Bleimennige-Grundierung.
Foto: Dipl.-Rest. Martin Kaufmann.

verzeichnen. Die Restaurierung des Glockenstuhls wurde von 2007 bis 2010 vorgenommen. Entsprechend der Ausschreibung der Denkmalpflege des Landes Baden-Württemberg erfolgte eine partielle Handentrostung und eine anschließende Reparatur der historischen Beschichtung mit einem klassischen Ölsystem⁹⁵. Dazu wurden die Zwischenräume und Fehlstellen mit einer Penetrationsmennige behandelt. Anschließend erfolgte eine partielle Ausfleckung mit einer Bleimennigegrundierung. Den Abschluss bildeten zwei Öl-Decklack-Anstriche über die gesamte Fläche der Stahlkonstruktion, sowie ein transparenter Firnis zum Schutz vor einem möglichen Kreiden der Ölfarben.

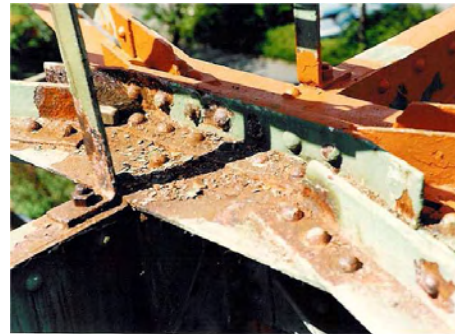
Abb. 20 Detailansicht eines Knotenpunktes: Ausfleckung der Fehlstellen. Foto: Dipl.-Ing. Mathias Conrads.

Die Wuppertaler Schwebebahn wurde um 1900 in genieteter Fachwerkkonstruktion erbaut und ist noch heute als Verkehrsmittel in Betrieb. In Abständen von etwa zehn bis zwölf Jahren wird die Beschichtung der stählernen Tragkonstruktion überholt. Dazu werden die Fehlstellen mit Drahtbürsten und Schabern handentrostet und dann mit zwei Grundanstrichen Öl-Bleimennige¹⁰¹ grundiert.

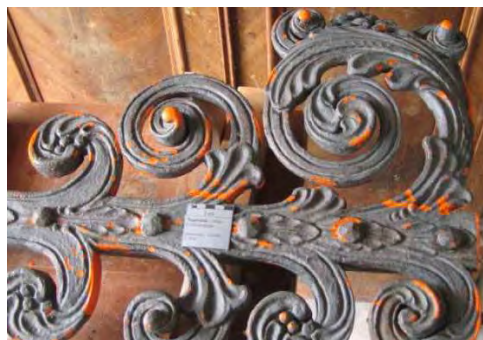
Spalte festgestellt werden. Einige Profile waren zudem aufgrund der Korrosionsvorgänge und einer daraus resultierenden Volumenzunahme auseinander gedrückt worden.

Abb. 22 Partieller Korrosionsschutz mit Bleimennige. Foto: Dipl.-Rest. Christian Bode.

Die Reinigung der Musterflächen erfolgte mittels Trockeneisstrahlen mit Schnee. Dabei konnten lose Farbschollen, Schmutz, oberflächliche Verfärbungen und Korrosionsprodukte entfernt werden. Spalte und Fugen wurden mechanisch entrostet. Nach dieser Oberflächenvorbereitung wurde auf

die unzähligen Fehlstellen als Korrosionsschutzgrund Bleimennige aufgetragen. Darauf folgte retuschierend ein Alkydsystem und abschließend eine zweifache Wachsconservierung mit Cosmoloid H80 auf der gesamten Musterfläche.¹⁰³

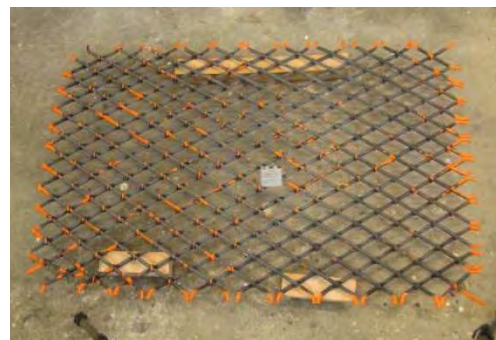
Abb. 23 Partieller Korrosionsschutz mit Bleimennige auf der Gitterfüllung. Foto: Dipl.-Rest. Christian Bode.

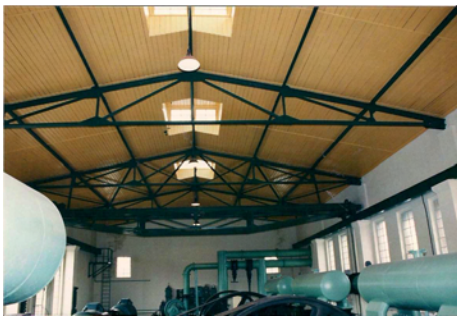
Abb. 24 Die Dachbinderkonstruktion der Kompressorenhalle. Foto: Dipl.-Chem. & Freischaffender Restaurator Wolfgang Conrad.

Zu Beginn der Arbeiten war eine Entfernung der losen und stark beschädigten, schlecht haftenden historischen Beschichtung notwendig. Dies geschah mittels Drahtbürsten und Spachteln.

Korrosionsprodukte waren kaum festzustellen (etwa 1%). Die anschließende Reparatur der Altbeschichtung wurde durch

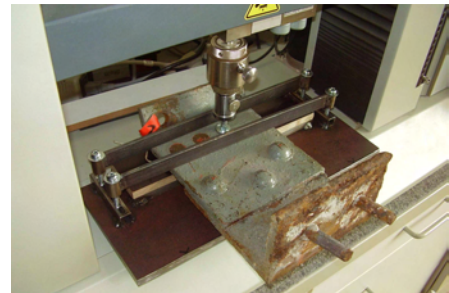
Abb. 36 Haftfestigkeitsmessungen bei Traufanker R1. Vor dem Abreißen des 3. Stempels.¹⁸⁰

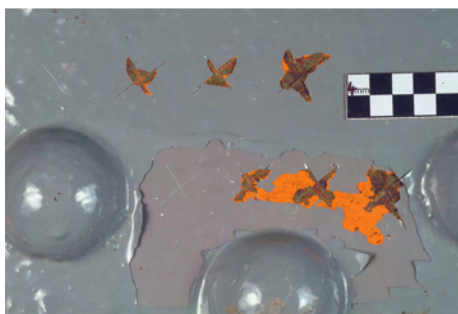
Abb. 41 Kreuzschnittprüfung auf dem Traufanker GR8. Untere Bildhälfte: Felder 1 bis 4 von links nach rechts; obere Hälfte: Kompressen-Test in gleicher Anordnung der Prüffelder.²⁰¹

Gitterschnittprüfung. Bei der Beschichtung des Traufankers GR8 mit 7-schichtigen Aufbau ist ein Adhäsions- und Kohäsionsversagen in der rot-braunen Grundierung und den darauf folgenden unteren Anstrichen zu verzeichnen (Feld 4 in der nebenstehenden Abb.). Der Kreuzschnitt-Kennwert liegt bei 5 (mangelhaft). Auf den Prüfflächen, bei denen der Schnitt nicht bis zum Substrat

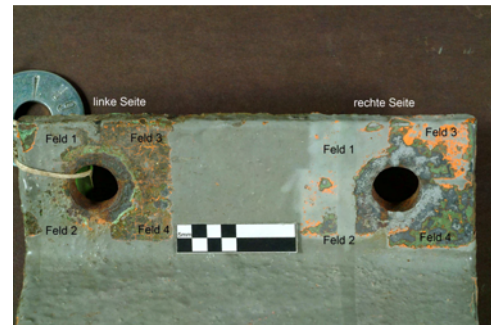
Für die Vorversuche mittels Niederdruckstrahlen wurde die Fläche um die Bohrungen herum mit einer Schablone in jeweils vier Felder aufgeteilt (Abb. 43). Anschließend wurde das Feld 1 mit 1 bar, Feld 2 mit 1,5 bar, Feld 3 mit 2 bar und Feld 4 mit 2,5 bar für etwa 30 bis 40 Sekunden gestrahlt.²⁰⁶ Die

Abb. 43 Unterteilung in die vier Versuchsflächen zum Strahlen. Traufanker GR1 nach dem Strahlen mit Glasperlen Nr. 0 (linke Seite) und mit Glasbruch 30/ 40 (rechte Seite).²⁰⁷

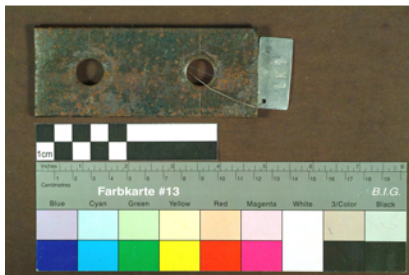
Abb. 44 Kleine Lasche LK1 nach dem Strahlen. Handwerks-
spuren und Umrise der
Sechskantschrauben.²²⁵

zur partiellen Behandlung der großen Laschen etwa doppelt so viel Zeit (ca. 5 min). Unter der Beschichtung kamen Anreißlinien und Körnungen zum Vorschein, die einst zur Markierung der vorzunehmenden Bohrungen oder Trennarbeiten bei der Herstellung der Konstruktionsteile dienten. Ebenso waren die Umrise der Sechskantschrauben auf der

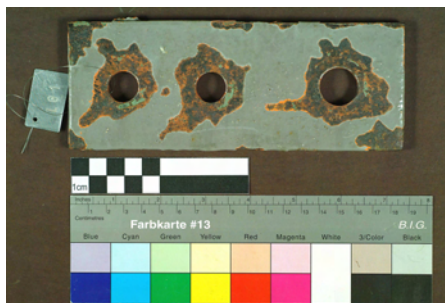
restrohthaltigen Stahloberfläche zu erkennen. Bei der Vorbereitung der Grenzflächenbereiche der großen Probeplatten war neben starken Unterhöhungen eine Enthftung der Anstriche von bis zu 40 mm, ausgehend von der ursprünglichen Bruchfläche zu verzeichnen.

Abb. 45 Partielle Oberflächen-
vorbereitung (LG1).

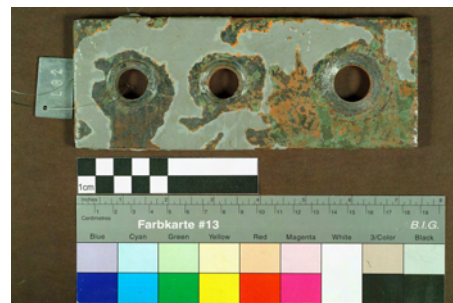
Abb. 46 Partielle Oberflächen-
vorbereitung (LG2).

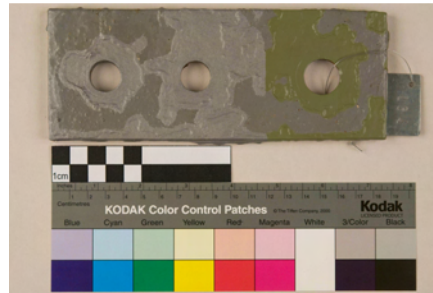
Abb. 49 Auftrag Ausfleckerarbeiten auf der Probplatte LG4 mit System 3 (li.), System 4a (mi.) und System 4 (re.)²⁶¹

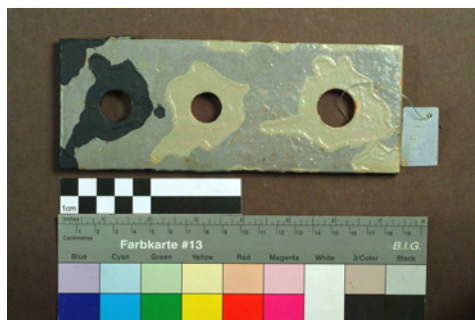
Abb. 51 Probeplatte LG1 nach der künstlichen Bewitterung.²⁶⁴

Luftfeucht von unter 100 % ruhen gelassen. Der Vorgang wurde so lange wiederholt bis die 25 Trocken-Feucht-Wechsel erreicht waren. Eine Zwischenbegutachtung der Probeplatten ergab keine sichtbare Veränderung der Anstriche. Auch nach der künstlichen Bewitterung konnte auf den beschichteten Oberflächen visuell kein Unterschied zum vorherigen Zustand festgestellt werden.²⁶⁵ Die neu beschichteten Bereiche verhalten sich also optisch stabil. In der historischen Beschichtung waren allerdings vereinzelt Durchrostungen zu erkennen.²⁶⁶ Die unbehandelte, materialsichtige Rückseite der Probeplatten zeigte eine deutlich flächige bis punktuelle Korrosion des Substrates. Auf den Bereichen der Altbeschichtung war, wie bereits bei den Kompressen-Tests in Kapitel 5.4 festgestellt, eine Quellung der Anstriche zu erkennen, was zu Spannungsrissen führen kann und einer daraus resultierenden Durchrostung.

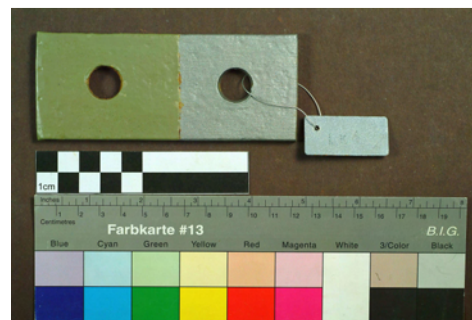
Abb. 52 Probeplatte LK4 nach der künstlichen Bewitterung

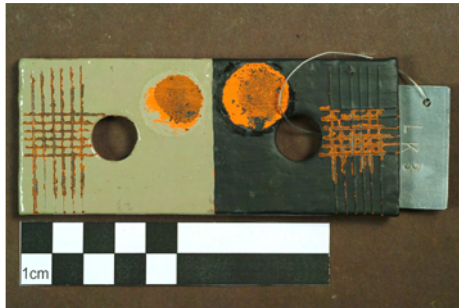
Abb. 54 Unbewitterte Probeplatte LK3 nach den Haftzugfestigkeitsmessungen und den Gitterschnittprüfungen.²⁷⁴

Versagen lag vor allem in der Bleimennigeschicht. Bei System 3 war ein Kriechverhalten (Penetration) der Zinkphosphat-Grundbeschichtung bis weit unter die historischen Anstriche zu verzeichnen. Außerdem konnte auf den Bruchflächen der mit diesem System behandelten Bereiche ein deutliches Kohäsionsversagen der roten Grundierung festgestellt werden. Die Altbeschichtung war offensichtlich in diesen Bereichen bereits enthafte.

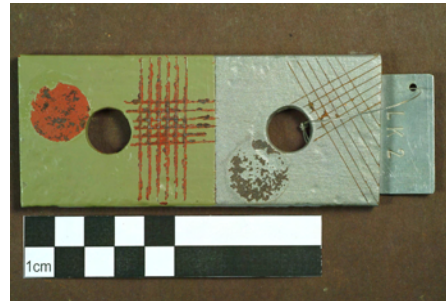
Abb. 55 Unbewitterte Probeplatte LK2 nach den Haftzugfestigkeitsmessungen und den Gitterschnittprüfungen.

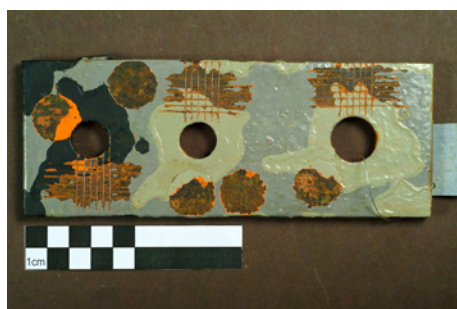
Abb. 56 Bewitterte Probeplatte LG1 nach den Haftzugfestigkeitsmessungen und den Gitterschnittprüfungen.

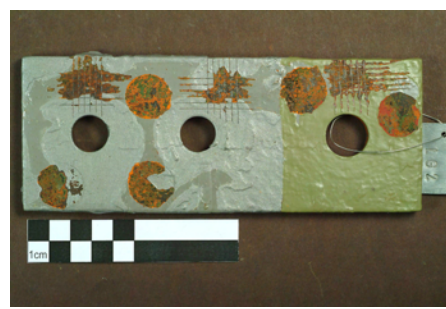
Abb. 57 Unbewitterte Probeplatte LG2 nach den Haftzugfestigkeitsmessungen und den Gitterschnittprüfungen.
