Übersicht der vorhandenen Teile im Depot des KGMs

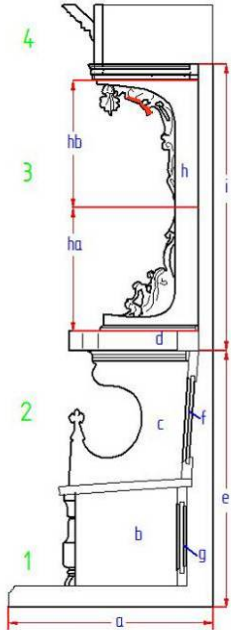
Bezeichnung: Schnitzerelement	Kennzeichnung: 3 hb

Zuordnung: <ul style="list-style-type: none"> - Fragment einer oberen Schnitzerei - Pfosten unbekannt 		
Maße: 200/ 45/ 95 (H/ B/ T mm)		
Merkmale:		
Probenahme möglich: <ul style="list-style-type: none"> - 		
Holzart: Nussbaum		
Zustandsbeschreibung: <ul style="list-style-type: none"> - in der Mitte gebrochen - keine sonstigen Schäden 		Abbildung:

Nötige Maßnahmen: <ul style="list-style-type: none"> - Reinigung der Oberfläche - Verleimung des Bruchs - Wiederanbringung am Objekt 		
Sonstiges:

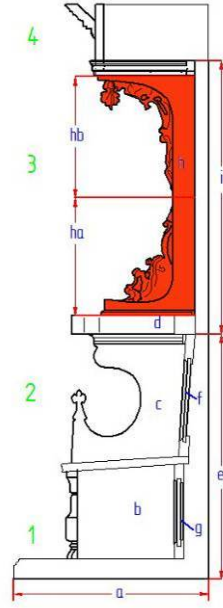
Bezeichnung: Trennpfosten	Kennzeichnung: II re 3 h

Zuordnung: <ul style="list-style-type: none"> - rechter Trennpfosten des zweiten Sitzes von links - Lokalisierung durch Verschraubungslöcher 		
Maße: 1070/ 39-110/ 385 (H/ B/ T mm)		
Merkmale:		
Probenahme möglich:		
Holzart: Nussbaum		
Zustandsbeschreibung: <ul style="list-style-type: none"> - leichter Schaden durch Holzschädlinge - Schmutz und Staubablagerungen - oberes Profil leichter Wasserschaden - gelöstes Teil im oberen Bereich der Schnitzerei - kleinere und größere Fehlstellen in der Schnitzerei 		Abbildung:

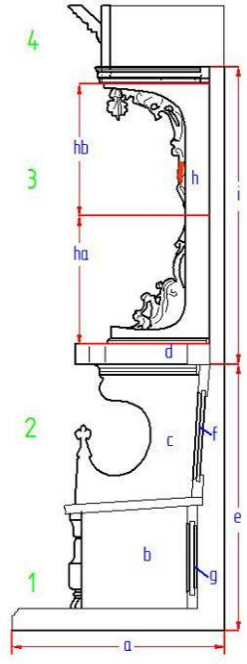
Bezeichnung: Schnitzerei- element	Kennzeichnung: III re 3 hb

Zuordnung: <ul style="list-style-type: none"> - Element des oberen Teils der Schnitzerei am rechten Trennpfosten des dritten Sitzes von links - Lokalisierung durch Bruchkante 		
Maße: 120/ 40/ 40 (H/ B/ T mm)		
Merkmale:		
Probenahme möglich: <ul style="list-style-type: none"> - 		
Holzart: Nussbaum		
Zustandsbeschreibung: <ul style="list-style-type: none"> - leicht geschädigt durch Holzschädlingsbefall 		Abbildung:

Nötige Maßnahmen: <ul style="list-style-type: none"> - Reinigung von Staubablagerungen - Replatzierung am Objekt 		
Sonstiges:

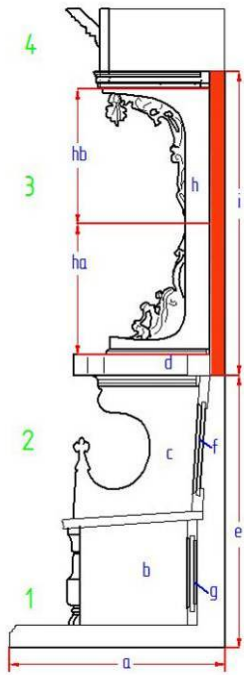
Bezeichnung: Rückwand	Kennzeichnung: I-IV 3 i

Zuordnung: - Rückwand der ersten 4 Sitze von links		
Maße: 1120 / 2670/ 105 (H/ B/ T mm)		
Merkmale: - die Füllungen der Rückwand sind aus Pappel, diese wurden vollflächig mit Holzimitation (Fond) und Grotresken bemalt - Fassungsgrund		
Probenahme möglich:		
Holzart: Nussbaum (Profile, Rahmenaufdopplung), Pappel (Füllungen), Nadelholz (Verbindungs konstruktion)		
Zustandsbeschreibung: <ul style="list-style-type: none"> - Schäden durch Schädlingsbefall an den oberen und unteren Enden der Füllungen - große und kleine Risse in den bemalten Füllungen - Fassung rel. feste Bindung zum Träger, wenig Verlust - Bemalungs oberfläche verbräunt (Firn is) - einige Fehl stellen und lose Teile im rahmenden Blockintarsienband der Rahmen - einige Profileisten verlustig - oberer Rahmen an 4 Füllung fehlt 		Abbildung:

Nötige Maßnahmen: <ul style="list-style-type: none"> - Reinigung der Oberfläche - Festigung loser Furnierteile in der Blockintarsie - event. Ergänzung fehlender Teile - Stabilisierung der Konstruktion

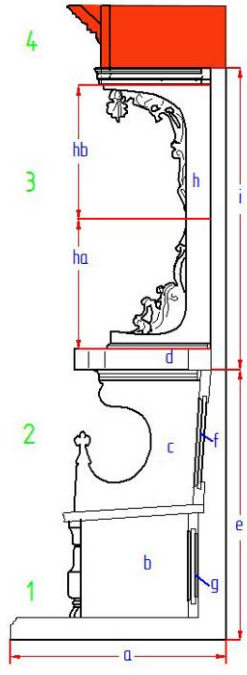
Bezeichnung: Gesims	Kennzeichnung: I-IV 4

Zuordnung: - Gesims der ersten 4 Sitze von links		
Maße: 295 / 3040 / 450 (H/ B/ T mm)		
Merkmale: - Hobelspuren am unteren Profil (?) - unleserliche Inschrift im ersten Falz von links, unteres Brett		
Probenahme möglich: - vermutlich Dentre am unteren Brett (Nussbaum) möglich		
Holzart: Nussbaum (Profil), Pappel (Blindholz – Profil), Nadelholz (Stützkonstruktion)		
Zustandsbeschreibung: <ul style="list-style-type: none"> - oberer Teil des obersten Profils verlustig - weitere klein Teile am Profil verlustig - rechter Teil (ca. 40 cm) des Profils lose - viele Teile der Blockintarsie lose oder verlustig - unteres Brett dunkle Ränder von Feuchtigkeitseintrag - Risse Spannungsrisse im unteren Brett - gleichmäßiger Befall von Holzschädling 	Abbildung:

Nötige Maßnahmen: <ul style="list-style-type: none"> - Reinigung der Oberfläche von Schmutzablagerungen - reduzieren bzw. entfernen der Wasserflecken - befestigen loser Teile – Konstruktionsholz sowie Furnier - Stabilisation der Konstruktion - event. Festigung beeinträchtigter Teile - event. Ergänzung fehlender Profile

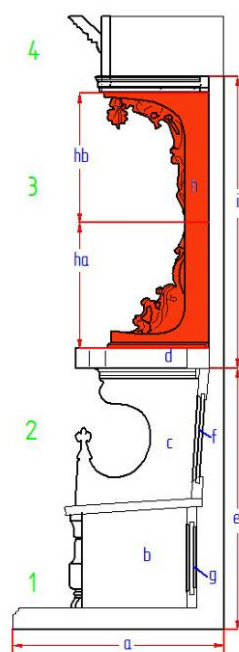
Bezeichnung: Trennpfosten	Kennzeichnung: IV re 3 h

Zuordnung: <ul style="list-style-type: none"> - rechter Trennpfosten des vierten Sitzes von links - Lokalisierung durch Befestigungspunkte und heraus gebrochenes Fragment der Rückwand 		
Maße: 1060/ 41-110/ 385 (H/ B/ T mm)		
Merkmale:		
Probenahme möglich:		
Holzart: Nussbaum		
Zustandsbeschreibung: <ul style="list-style-type: none"> - leichter Schaden durch Holzschädlinge - Schmutz und Staubablagerungen - oberes, rechtes Profil Wasserschaden - Bruch im oberen Teil der Schnitzerei - Schlusselement der unteren Schnitzerei verlustig - vorderes Teil des unteren Profils fehlt 		Abbildung:

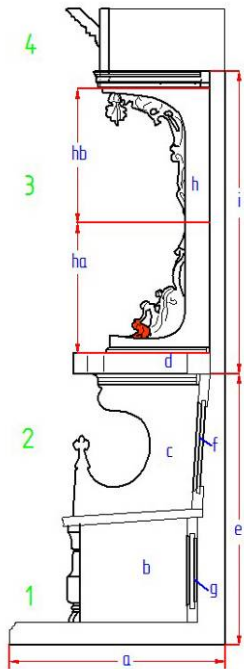
Bezeichnung: Schnitzerei- element	Kennzeichnung: V re 3 ha

Zuordnung: <ul style="list-style-type: none"> - Element der unteren Schnitzerei des rechten Trennungspostens des fünften Sitzes von links - Lokalisierung durch Bruchkanten 		
Maße: 70/ 38/ 77 (H/ B/ T mm)		
Merkmale:		
Probenahme möglich: <ul style="list-style-type: none"> - 		
Holzart: Nussbaum		
Zustandsbeschreibung: <ul style="list-style-type: none"> - leichte Schäden durch Holzschädlingbefall 		Abbildung:

Nötige Maßnahmen: <ul style="list-style-type: none"> - Reinigung der Oberfläche - Neuabringung am restlicher Schnitzerei 		
Sonstiges:

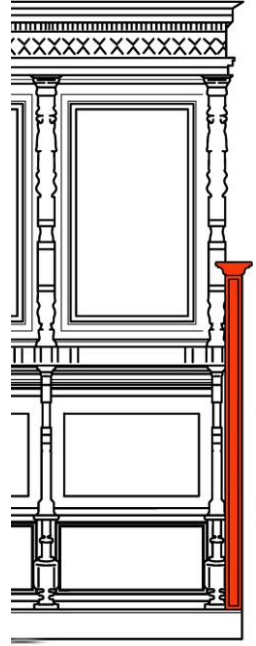
Bezeichnung: Abschlusspaneel	Kennzeichnung: VIII re p

<p style="text-align: center; color: red;">VIII</p>
Zuordnung: - Abschlusspaneel des achten Sitzes (von links)/ rechte Außenwand		
Maße: 1314/ 40-55-90/ 602 (H/ B/ T mm)		
Merkmale: - hell/ dunkel Abbild der Seitenwand des angrenzenden Sitzes		
Probenahme möglich:		
Holzart: Nussbaum		
Zustandsbeschreibung: <ul style="list-style-type: none"> - Schmutz und Staubablagerungen - Schäden durch Holzschädlinge - einige Teile der Blockintarsienbändern verlustig - einige Teile der Profil fehlen 	Abbildung:
