**Ein italienisches Chorgestühl aus dem Ende des 15. Jahrhunderts**  
**im Kunstgewerbemuseum Berlin**

Technologische Untersuchungen, Erfassung der Überarbeitung im späten  
19. Jahrhundert, Erstellung eines Konservierungskonzeptes und Vorschläge zur  
musealen Präsentation

Diplomarbeit  
in der Studienrichtung  
Konservierung und Restaurierung von Objekten aus Holz

vorgelegt von  
Sascha Hahn  
Potsdam, 12. August 2010

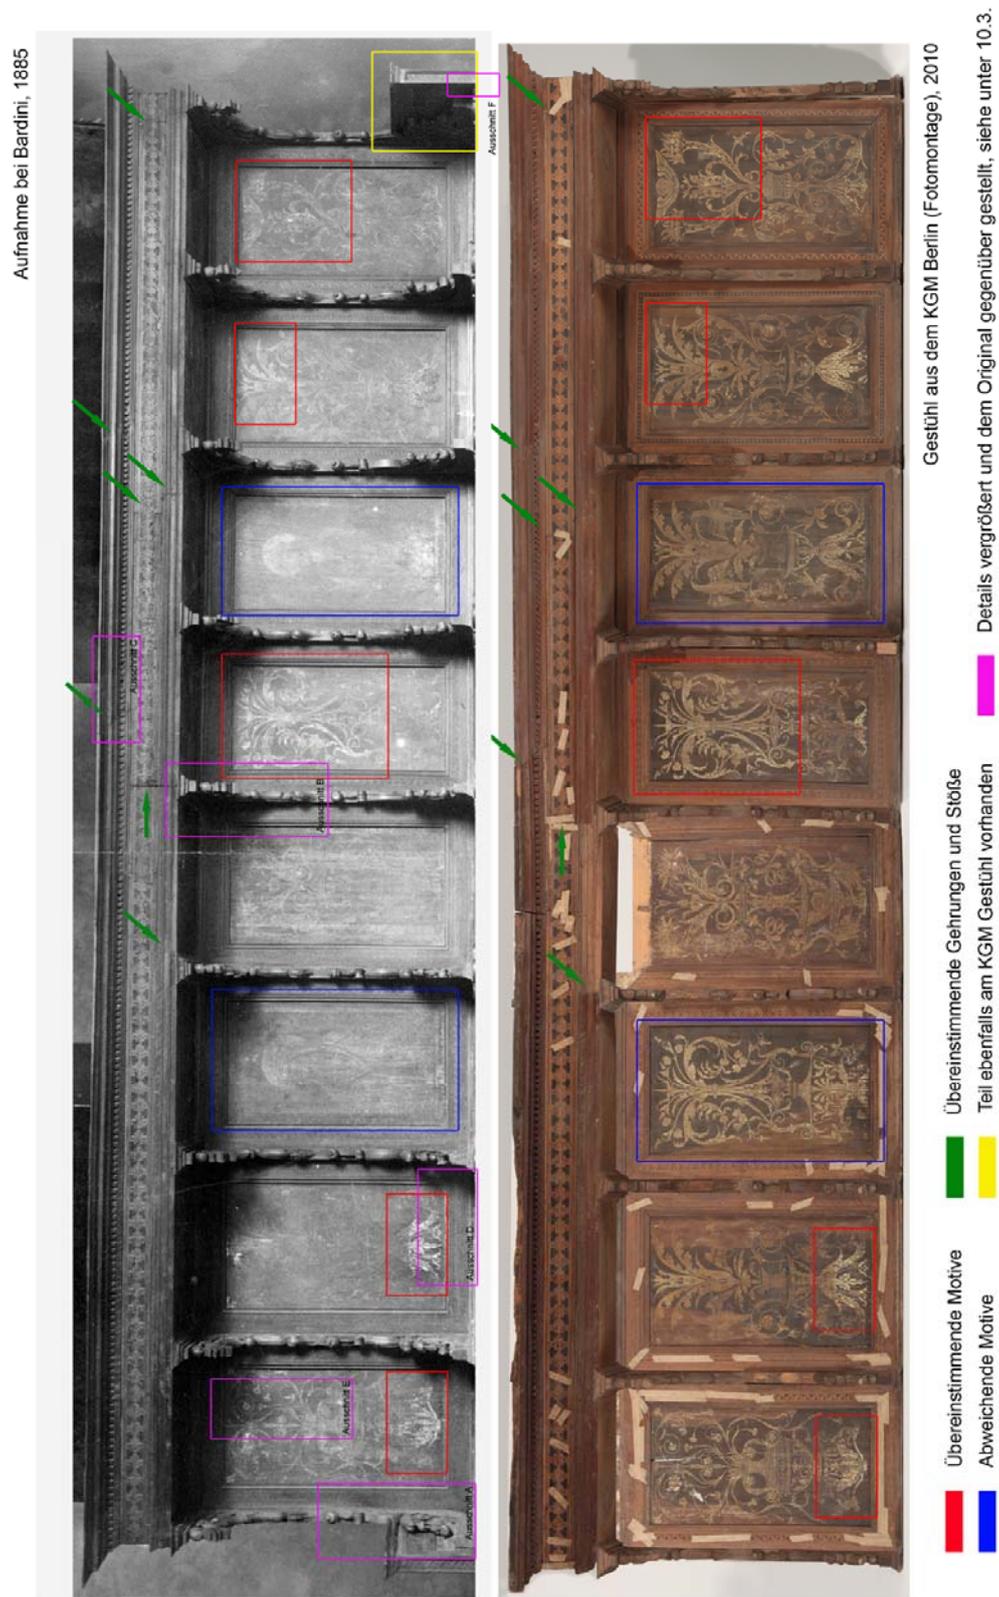
Abb. 19,

Auffällig ist zunächst, dass die historische Aufnahme in den Dorsaletafeln III und VI bildliche Darstellungen zeigt, die an dem Gestühl des KGMS nicht sichtbar sind (Abb. 19, blau markiert). Der Vergleich mit dem Gestühl in Florenz ergibt, dass auch dort die bildlichen Abbildungen nicht vorkommen. Um die Fotografie einem Objekt zuzuordnen zu können, war daher ein Abgleich von weiteren Details erforderlich.

Auf dem Foto sind an den Außenwangen Abschlusspaneele zu erkennen, von denen eines im KGM vorhanden ist (Abb. 19, gelb markiert). An dem Gestühl im Museo Bardini fehlen diese Abschlusswangen. Vergleicht man ferner die Motive der Rückwandtafeln miteinander, stellt sich heraus, dass diese mit denen des KGM Gestühls identisch sind (Abb. 19, rot markiert). Auch stimmen die Schnitzereien der Hochwangen (Abb. 208, 211 siehe 10.2.) und die

Reihenfolge, in der sie am Objekt montiert sind, überein<sup>62</sup>. Ebenso gleichen sich die Gehrungen der Profile im Gesims und die Stöße der Blockintarsienabschnitte am Original im KGM mit denen in der Aufnahme (Abb. 19 grün markiert). Weiterhin finden sich auf der Fotografie einige Schäden, die auch am KGM-Gestühl festzustellen sind. So bestanden bereits 1885 beispielsweise der Bruch in der Schnitzerei der Hochwange IV re 3 h (Abb. 211 siehe 10.2.) und die Ausbrüche im Zahnschnitt des oberen Profils im Gesims (Abb. 209 siehe 10.2.). Ferner waren im Rahmen der Tafel II (Abb. 212 siehe 10.2.) und im rechten Abschlusspaneel (Abb. 213 siehe 10.2.) Fehlstellen vorhanden. Letztlich findet sich der Schwundriss in der Tafel I auch auf dem Foto in der ersten Tafel von links (Abb. 210, 10.2.).

Vergleich der Details aus der Aufnahme von 1885 und dem zu untersuchenden Gestühl im KGM

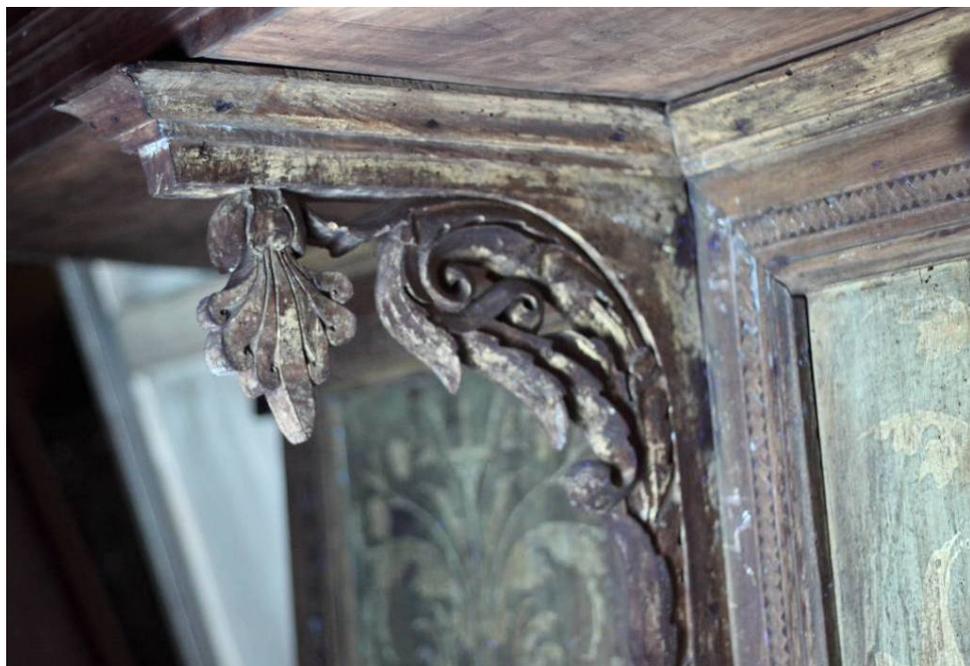
**Abb. 24**  
*UV-Aufnahme  
der Tafel VI mit  
angrenzender  
Hochwange*

Unter UV-Lichteinwirkung zeigt die Oberfläche der holzsichtigen Teile ein farbiges, scheckiges Erscheinungsbild, das unter visuellem Licht (VIS) nicht auszumachen ist (Abb. 128 FD). In einigen Bereichen tritt eine intensive grüngelbe Fluoreszenz auf. Umgeben wird sie von einer braunroten Farbigkeit, die auf das Nichtvorhandensein einer Fluoreszenz

zurückzuführen ist. Diese unterschiedlichen fluoreszierenden Bereiche finden sich auf allen Teilen des Objekts. Als beispielhaft kann die Abbildung der rechten oberen Ecke der Tafel VI gelten (Abb. 24). Dort ist auf den Füllungsrahmen, den Profilen zwischen Gesims und Rückwand sowie auf der angrenzenden Hochwange die unregelmäßige Ausprägung der grüngelben Fluoreszenz sichtbar. Dies könnte darauf hinweisen, dass der Überzug entweder ungleichmäßig aufgetragen oder von einem anderen Überzug nicht vollständig überdeckt wurde. Weiterhin ist eine unvollständige Abnahme denkbar, bei der nicht alle Bestandteile entfernt wurden.

Die grüngelb fluoreszierenden Bereiche gleichen in ihrer Farbigkeit der Fluoreszenz, die auf der gesamten Fassung der Rückwandtafeln festzustellen ist (Abb. 150 FD). Die eingangs geäußerte Vermutung, dass ein Überzug auf der gesamten Oberfläche des Objekts angewendet wurde, ist damit untermauert.

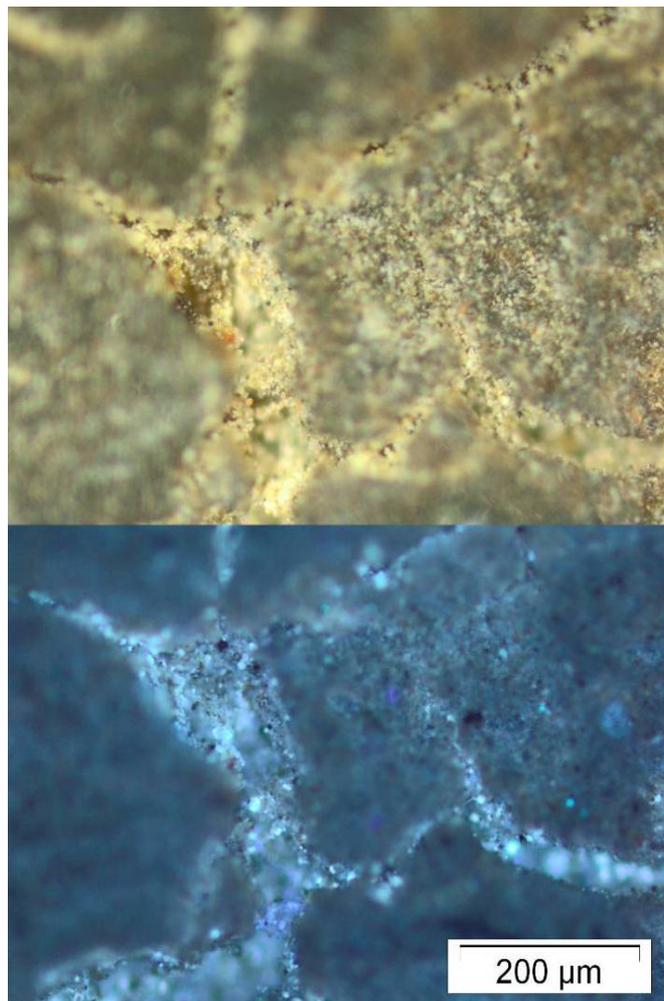
Unter mikroskopischer Betrachtung zeigen sich große Mengen feiner, sandähnlicher Partikel, die im Überzug eingeschlossen sind und deutlich an der Oberfläche des Überzugs hervortreten (Abb. 25). Das allgemein übliche Verhältnis von Bindemittel zu Pigment scheint hier überschritten zu sein, denn normalerweise sind die färbenden Stoffe nicht sichtbar. Es liegt wohl eine starke Überpigmentierung vor. Die Bindekraft des verwendeten Überzuges ist dennoch ausreichend, da die Pigmente fest auf der Oberfläche gebunden sind.

**Abb. 25,** Aufnahme der Holzoberfläche unter dem Mikroskop

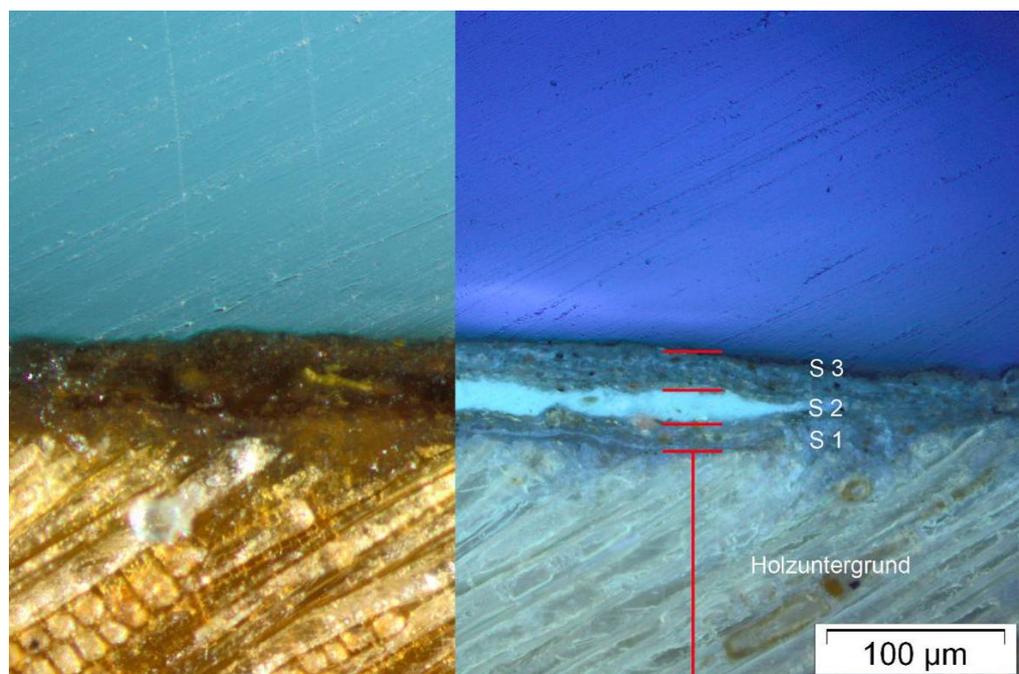
Im erstellten Querschliff (P 13-1, Abb. 26) sind drei unterschiedliche Oberflächenüberzüge zu erkennen. Auf den Holzträger folgt als erste eine dünne, goldbraune Schicht (S 1) mit partikelartigen Einschlüssen. Unter UV-Licht weist sie eine bläulich- graue Fluoreszenz auf, wobei sich die Einschlüsse deutlicher in unterschiedlichen Farbig-keiten (weiß, goldgelb oder rot) abzeichnen. Als zweite Schicht existiert ein partieller Bereich (S 2), der unter UV-Bestrahlung bläulich weiß fluoresziert. Unter visuellem Licht erscheint er rötlich-braun und leicht splittrig. Die letzte Schicht ist der ersten sehr ähnlich (S 3).

*Abb. 26, Querschliff einer Spanprobe der Holzoberfläche, rechts unter VIS-Licht, links unter UV-Licht*

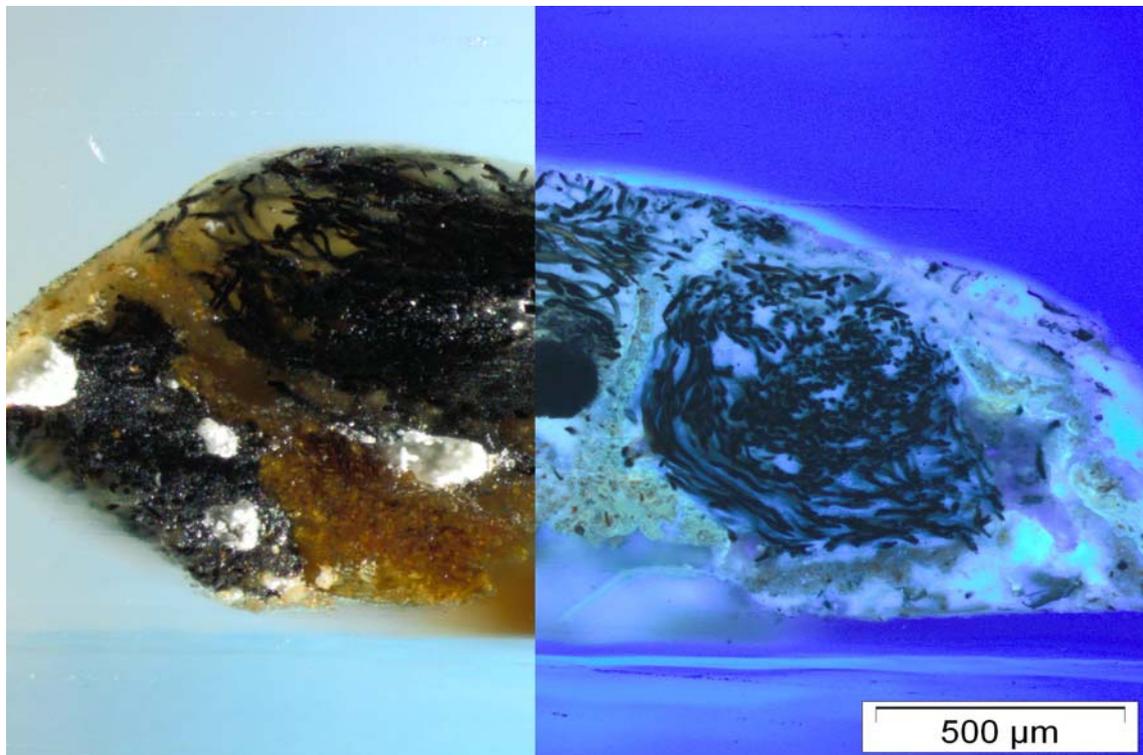
In einem weiteren Querschliff, der von einer tropfenartigen Verdickung des Überzuges erstellt werden konnte, zeichnen sich deutlich schwarze, pflanzliche Strukturen ab. Sie deuten darauf hin, dass zum Einstellen der Farbigkeit Pflanzenruß verwendet wurde.

*Abb. 26a, Querschliff des Überzuges der Holzteile, Einschlüsse von Pflanzenschwarz*

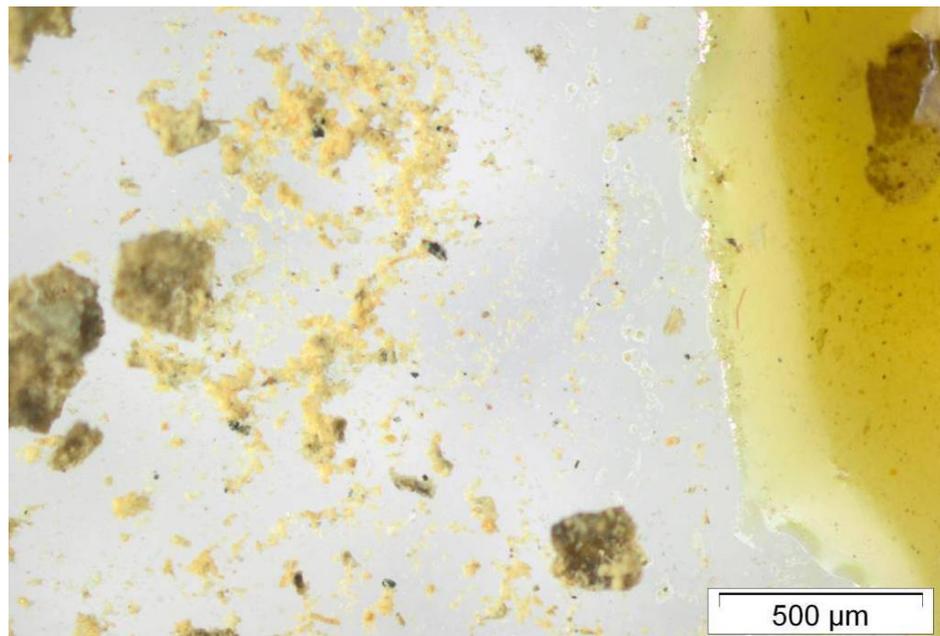
Einige Teile der Probe blieben auch nach längerem Einwirken des Lösemittels ungelöst und lagerten sich in der Tropfenmitte ab (Abb. 164 FD). Sie waren stumpf und zeigten eine gelbbraune, sandige Farbigkeit. Unter UV-Licht fluoreszierten sie bläulich gelb bis grau (Abb. 165 FD). Diese Partikel könnten Verschmutzungen der Oberfläche oder aber Pigmente sein, die zum Einfärben des Überzuges genutzt wurden.

Mit Wasser konnte bei der Probe zunächst keine Reaktion hervorgerufen werden. Als das Wasser jedoch auf die schon gelöste Probe gegeben und erwärmt wurde, trennten sich die Rückstände in der Probenmitte. Nach längerem Einwirken blieben lediglich kleinere Partikel zurück. Diese Löslichkeit deutet auf die Bindung mit einem wasserlöslichen Leim, wie zum Beispiel Glutinleim oder Gummen, hin.

**Abb. 27**  
*gelöste Probe P 12,  
tropfenförmige  
Ablagerung im Profil –  
vermutlich natürl. Harz  
mit Festbestandteilen*

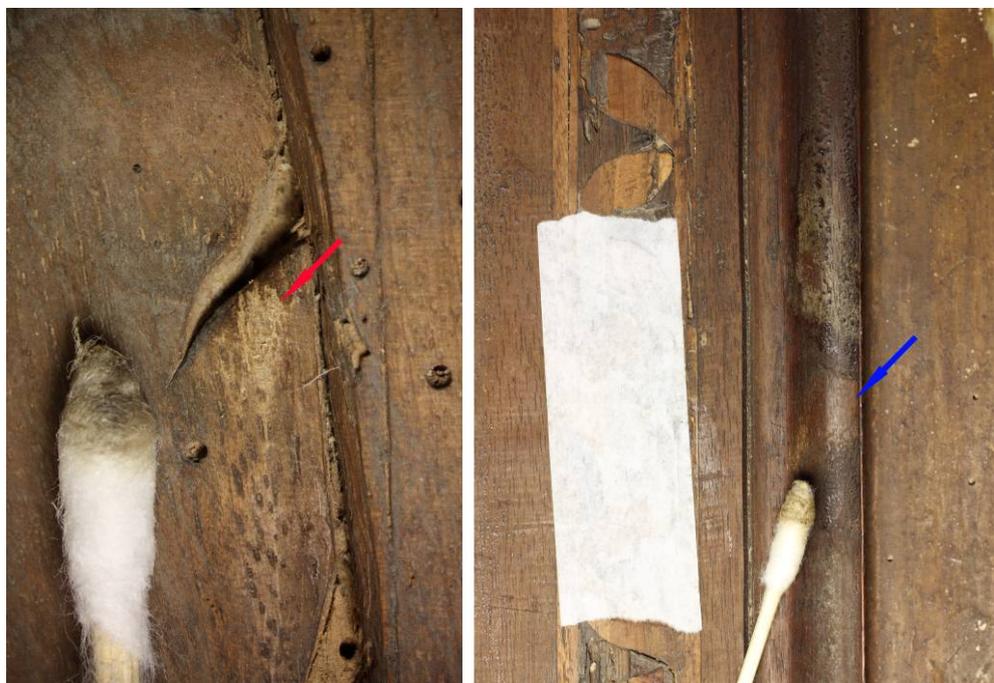
In nicht fluoreszierenden Bereichen, auf denen vermutlich kein Firnis aufgetragen wurde<sup>75</sup>, war eine komplette Entfernung des Überzuges mit Wasser möglich, was auf ein wasserlösliches Bindemittel, wie beispielsweise Glutinleim oder Gummen, hindeutet (Abb. 29 und UV-Aufnahme siehe Abb. 197 FD). Die Abnahme der krepiereten, gefirnisteten Bereiche konnte nach einer längeren Einwirkzeit von Aceton erreicht werden (Abb. 29 und UV-Aufnahme siehe Abb. 199 FD).

**Abb. 29,**  
*Abnahmeversuch der  
Oberflächen-  
überzüge auf den  
holzsichtigen Teilen  
– Abnahme mit  
Wasser des nicht  
fluoreszierenden  
Überzuges (rot),  
Abnahme des  
Firnisses mit  
Aceton (blau)*

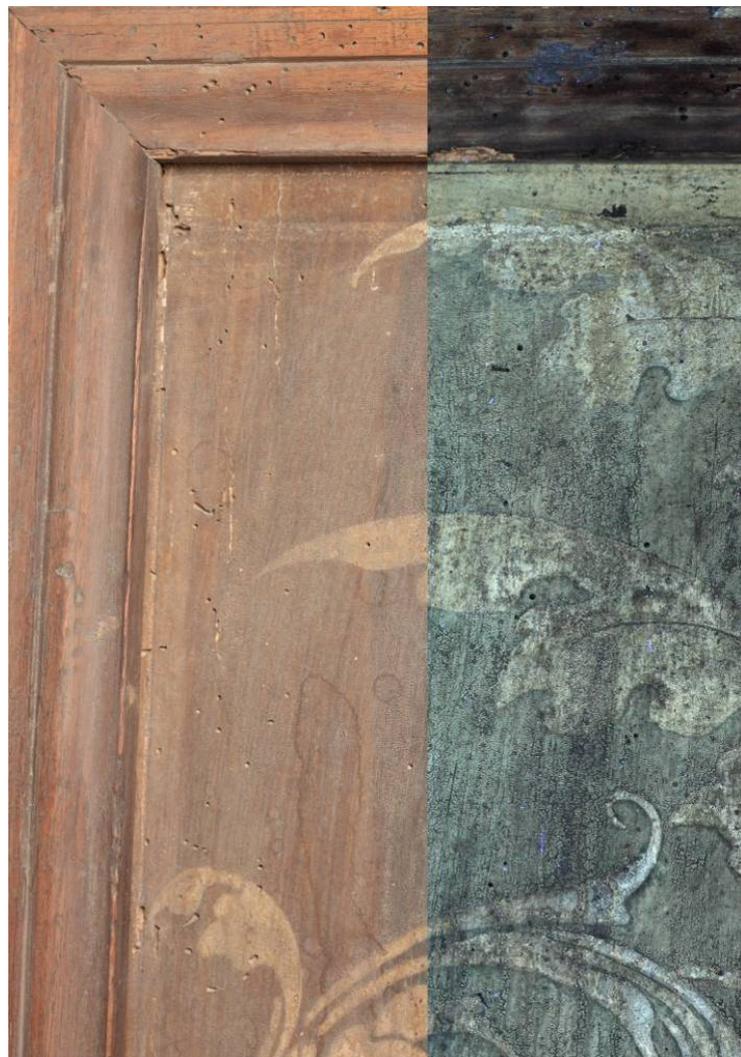
Neben der grünlich-gelben Fluoreszenz finden sich weitere Erscheinungen, die Anhaltspunkte für den Aufbau beziehungsweise die Zusammensetzung der Fassung geben. So kennzeichnen sich Fehlstellen in der Farbfassung mit einer weißlich-blau gelben Fluoreszenz, die vermutlich Glutinleim anzeigt und daher der Grundierung zuzuordnen ist (Abb. 150 FD).

Weiterhin treten in der Malerei vereinzelt dunkelbraun stumpfe Bereiche auf, was bedeutet, dass das UV-Licht zwar absorbiert, die aufgenommene Energie aber nicht als Fluoreszenz wiedergegeben wird (Abb. 150 FD). In einer Querschlifffprobe könnte die Absorption dazu genutzt werden, die Schichten optisch voneinander zu unterscheiden. Unter visuellem Licht ist der Überzug stark krepirt oder scheint kaum noch vorhanden zu sein, sodass der Untergrund, die Holzimitation, freiliegt (Abb. 150 FD).

*Abb. 31, Rückwandtafel VIII, rechts Malerei unter UV-Licht, links unter VS-Licht*

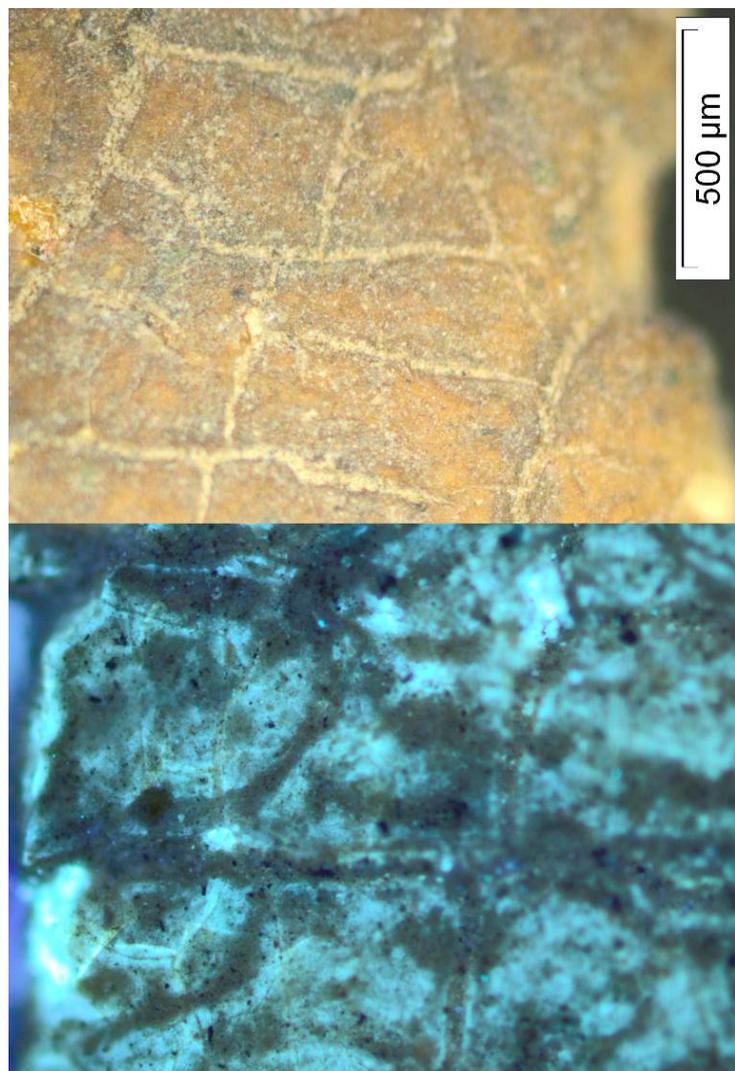
Die Vergrößerung mit dem Mikroskop lässt, wie beim Überzug der holzsichtigen Teile, große Mengen feiner, sandähnlicher Partikel erkennen, die im Überzug eingeschlossen sind (Abb. 33). Die Partikel treten auch hier deutlich an der Oberfläche des Überzugs auf, somit scheint das Verhältnis von Bindemittel zu Pigment ebenfalls überschritten worden zu sein. Auch hier deuten die Merkmale auf eine starke Überpigmentierung des Überzuges hin, dessen Bindekraft dennoch ausreichend scheint, weil die Pigmente fest auf der Oberfläche gebunden sind.

**Abb. 33,** Aufnahme der Oberfläche unter 200facher Vergrößerung – oben VIS-Licht, unten UV-Licht

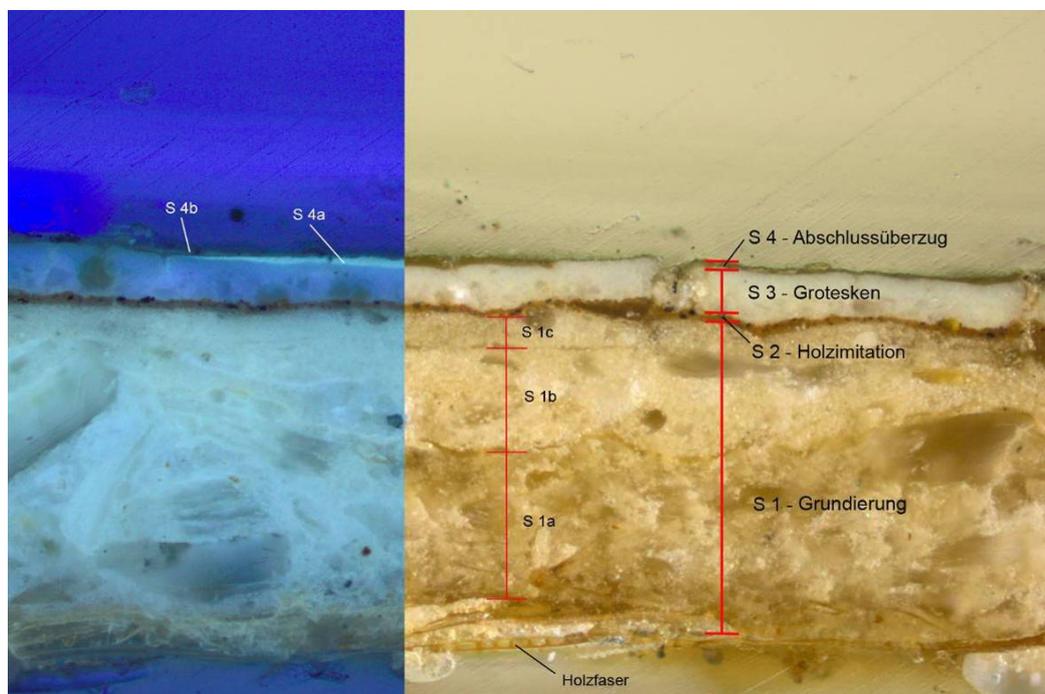
Die Querschliffe zeigen einen relativ gleichmäßigen Aufbau der Fassung, der sich in vier Schichten untergliedert (Abb. 34). Als unterste und zugleich dickste Schicht (S 1) zeichnet sich eine weiße Grundierung ab, in der Bereiche mit größeren und kleineren, kristallin wirkenden Partikeln zu erkennen sind. Die Teile werden von einer goldgelben Substanz durchdrungen beziehungsweise umgeben. Unter UV-Lichteinwirkung weist die Grundierung eine hellblaue Fluoreszenz auf, was als Hinweis auf Glutinleim zu werten ist.

Im oberen Bereich erscheint die Grundierungsschicht feiner sowie dichter und eine dunkelrote Linie grenzt diesen Bereich von dem unteren, gröberen Teil ab (S 1a, b, c). Die Vermutung, dass die Grundierung aufgrund dieser Merkmale in mehreren Schichten aufgebaut sein könnte, kann durch historische und technologische Kenntnisse untermauert werden, da Grundierungen üblicherweise in mehreren Schichten aufgebaut wurden<sup>86</sup>. Die Gesamtschichtstärke ist eher unregelmäßig, beträgt aber circa 160 µm. Unter der Schicht sind Reste von Holzfasern zu erkennen, die dem Bildträger zuzuordnen sind. Zwischen den Fasern treten weiße Bereiche auf, so dass die Grundierung hier eingedrungen zu sein scheint.

Der Grundierung folgt eine sehr dünne (ca. 6  $\mu\text{m}$ ), gelblich rotbraune Schicht, die schwarze, rote und sandige Partikel einschließt (Abb. 34, S 2). Die Einschlüsse könnten Pigmente darstellen, da es sich bei dieser Fassungsschicht vermutlich um die Holzimitationsmalerei handelt. Die rotbraune, leicht transparente Gesamtfarbigkeit der Schicht wird vermutlich vom Bindemittel hervorgerufen, welches die farbigen Partikel umgibt. Die Fluoreszenz der Schicht ist goldgelb bis rotbraun. Die Einschlüsse erscheinen schwarz und in einem kräftigen Rot (Abb. 166 FD). Die makroskopische Beobachtung, dass die Holzimitationsmalerei unter UV-Licht sehr dunkel erscheint (siehe 4.2.4.), konnte im Querschliff nicht bestätigt werden. Welche Bedeutung die entdeckte, dunkle Fluoreszenz hat, muss daher vorerst offen bleiben.

Die Grotteskenmalerei bildet die dritte Schicht, die als eine geschlossene, dicht wirkende, weiße Partie mit einer gleichmäßigen Schichtstärke von ca. 34  $\mu\text{m}$  in Erscheinung tritt (Abb. 34, S 4). Im Gefüge dieser Schicht sind einige Einschlüsse von größeren, leicht transparenten Partikeln zu erkennen. Darüber hinaus zeigen sich in der Oberfläche einige Risse, die vom Trocknungs- und/oder Alterungsprozess stammen könnten. Unter UV-Lichteinwirkung fluoresziert die Schicht dunkelblau.

**Abb. 34** Querschliff einer Fassungsscholle, links unter UV-Licht, rechts unter VIS-Licht

Die vierte und oberste Schicht weist eine transparente, goldgelbene Farbigkeit auf und stellt den Abschlussüberzug dar (Abb. 34, S 4). Sie wirkt spröde, harzähnlich und ist mit einer Stärke von ca. 11  $\mu\text{m}$  relativ dünn. Unter einer stärkeren Vergrößerung hat es den Anschein,

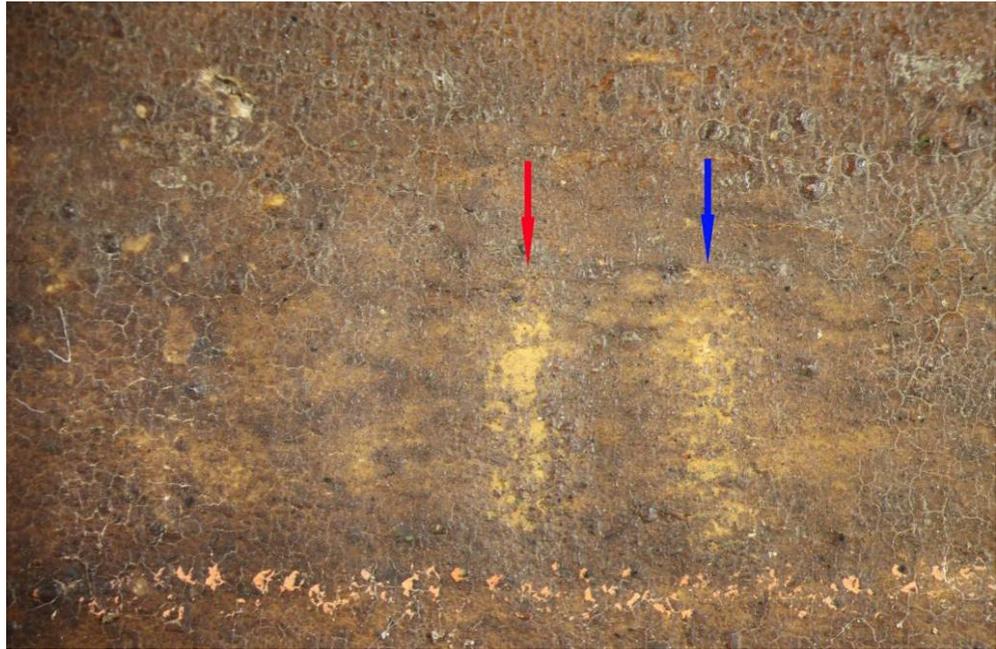
Der Lösemitteltest<sup>90</sup> auf der Oberfläche der Fassung ergab, dass der stark verbräunte und krepierete Firnis mit Aceton und Ethanol sowie deren Mischungen angelöst werden kann. Eine Abnahme war erst nach einer erheblichen Einwirkzeit von mehreren Minuten und unter gleichzeitiger mechanischer Bearbeitung möglich. Im Vergleich mit Ethanol weist Aceton eine stärkere Lösewirkung auf, da die Abnahme zügiger und gründlicher erfolgte.

**Abb. 36,**  
*Lösemitteltest auf  
der Fassung der  
Rückwandtafel VIII  
– Abnahme mit  
Aceton (rot) und  
Ethanol (blau)*

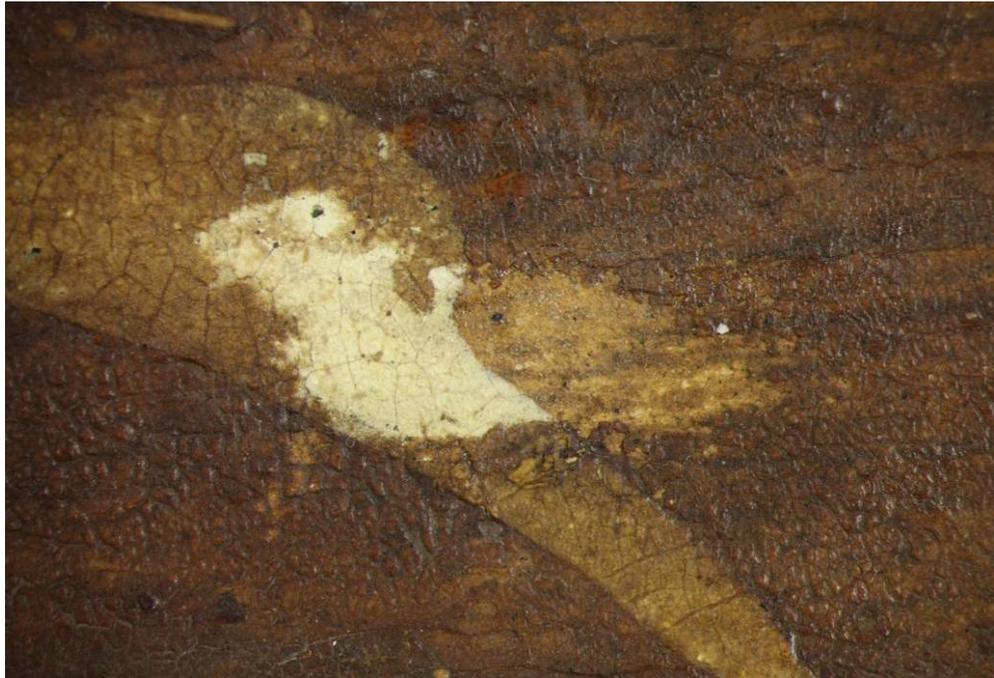
Um die Abnahmemöglichkeit mit den eingegrenzten Lösemitteln abschließend bewerten zu können, wurde ein Test auf einer größeren Fläche (2 cm<sup>2</sup>) durchgeführt. Mit Ethanol und seinen Mischungen war eine Abnahme hierbei nur schwer möglich, denn es bedurfte eines langen Zeitraumes, um eine Lösung des Firnisses hervorzurufen. Aceton hingegen benötigte eine kürzere Zeitspanne, führte jedoch nach längerer Einwirkung dazu, dass Teile der zu erhaltenden Malschicht ebenfalls angelöst wurden. Sollte eine Abnahme des Überzugs in Betracht gezogen werden, muss daher eine Methode entwickelt werden, die die Fassung nicht beeinträchtigt. Eine solche Möglichkeit bestünde in der Modifizierung der Löseeigenschaften beispielsweise durch die Verdickung der Lösemittel zu einem Gel.

*Abb. 37,  
Abnahme des  
Firnisses mit  
Aceton*

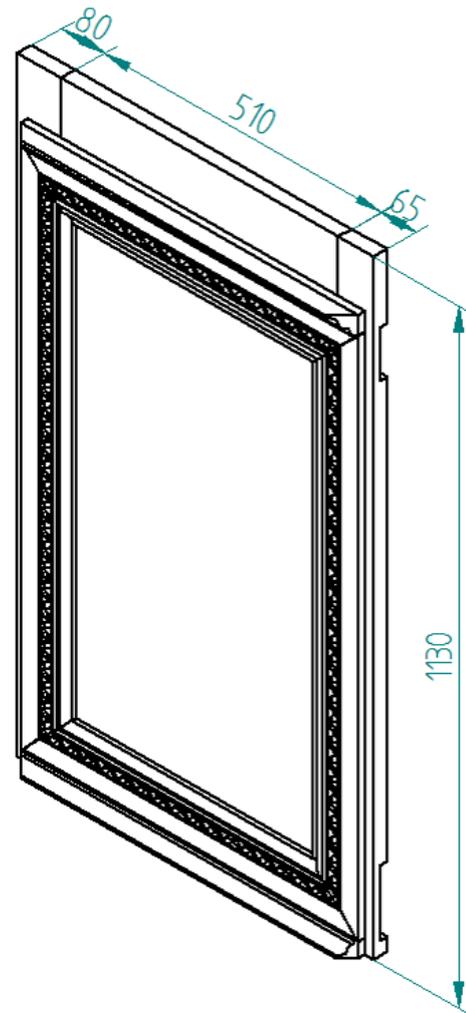
Das Blindholzbrett der Gestühlrückwände ist ca. 670 mm<sup>93</sup> breit und hat eine Stärke von ca. 35 mm. Es setzt sich aus einem ca. 500 mm breiten, mittleren Brett und zwei senkrechten Anleimern zusammen. Das mittlere Brett wurden tangential aus dem Stamm geschnitten (Abb. 106 FD). Die Anleimer sind stumpf an das mittlere Brett angesetzt worden. Zur Verstärkung der Verbindungen wurden jeweils drei Holznägel oben, unten und in der Mitte des Anleimers eingebracht (Abb. 59). Die Rückseite des Blindholzes ist in einer Breite von 100 bis 200 mm umlaufend 15 mm verjüngend abgesetzt (Abb. 76 FD). Im mittleren Bereich bleibt die Stärke von 35 mm erhalten. Diese Maßnahme wurde vermutlich durchgeführt, um die Gefahr der Rissbildung beim „Arbeiten“ des Holzes zu verringern.

Abb. 40, Isometrische Ansicht einer Rückwandtafel

Als Fehlkonstruktion ist die vorgetäuschte Rahmen- und Füllungskonstruktion sowie die Breite der verwendeten Blindholzplatten zu betrachten. Besonders in den Tafeln der Rückwand besteht durch sie die Gefahr von Rissbildung, die sich in den Tafeln I und II bereits realisiert hat (Abb. 146 FD). Weiterhin könnten sich die Tafeln verwerfen und Rundungen ausbilden. Verwunderlich ist allerdings, dass trotz der erheblichen Gefahr lediglich einige Risse aufgetreten und die Tafeln in der Fläche relativ plan geblieben sind. Zurückgeführt werden kann dies nur auf das hier verwendete Pappelholz, das sehr gering auf Klimaschwankungen reagiert.

Die vorhandenen Risse sind trotzdem durch das Schwinden der Blindholzplatten eingetreten. Das Holz kann sich gewöhnlich bis zu einem bestimmten Grad ohne zu reißen zusammenziehen, durch die quer zur Faser aufgedoppelten Rahmen wird dieser Prozess jedoch blockiert und das Material reißt an einer Schwachstelle im eigenen Gefüge. Gefördert wurde die Rissbildung durch die Verwendung von durchschnittlich 550 mm breiten Platten, die aus Kern- und Splintholz bestehen. Bei einer derartigen Breite arbeitet das Holz besonders stark und die unterschiedlichen Härten des Kern- und Splintbereichs unterstützen die

Ausbildung dieses Schadens. Vorteilhafter wäre der Einbau einer Platte, die aus mehreren schmalen und aus dem Randbereich des Kerns herausgeschnittenen Brettern zusammengeleimt ist. Weiterhin würde der Einbau einer solchen Platte in einen Rahmen das Quellen und Schwinden des Holzes ermöglichen und somit eine Rissbildung vermeiden.

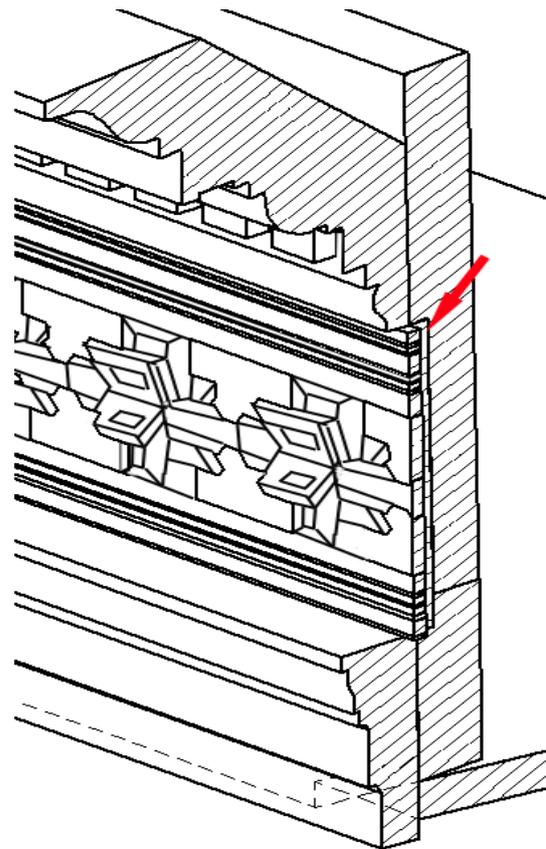
Interessant ist, dass man das Intarsienband zunächst auf einen Blindholzträger aus Pappel aufgeleimt hat und beide anschließend in das Frontbrett eingelassen und dort verleimt wurden (Abb. 43, roter Pfeil). Diese Vorgehensweise ist vermutlich angewendet worden, um das Auseinanderfallen der Blockintarsie bei der Verarbeitung zu vermeiden<sup>94</sup>.

*Abb. 43, Gesimsaufbau, Aufdopplung des Intarsienbandes (rot)*

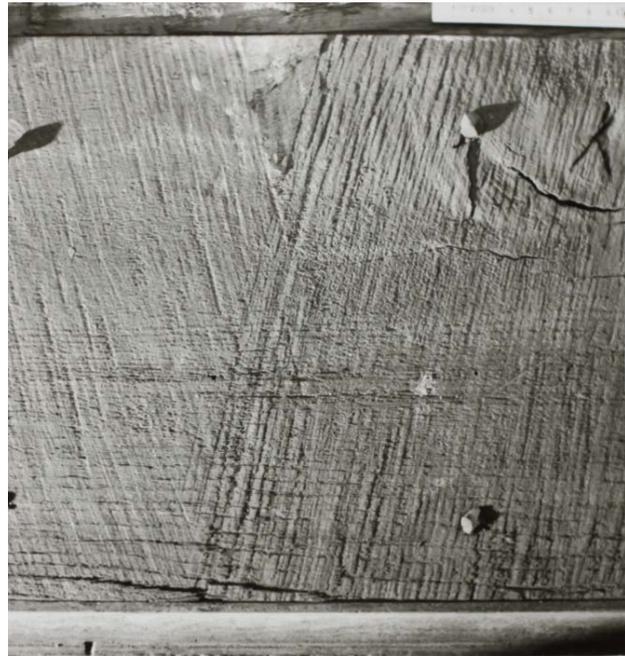
Die Breite des Sägeblatts betrug bei einer Länge von 1400 mm ca. 130 mm<sup>98</sup>. Der Schnittverlauf ist relativ gerade und die Spuren zeichnen sich auf dem Holz als Vertiefungen und Erhöhungen in Form von geraden Linien ab (Abb. 52). Die Kanten des Schnittes sind schroff, ausgerissen und verlaufen meist in einem schrägen Winkel (ca. 60 – 80°) zum Faserverlauf des Holzes. Auf der Abbildung 52 ist das Zusammentreffen von zwei Sägeschnittrichtungen zu erkennen, das bei der Umlagerung des Balkens entsteht.

*Abb. 52, Sägespuren, vermutl. Klobsäge -  
Regalunterboden in der Goldene Kammer  
der Kirche St. Ursula/ Köln, um 1700*

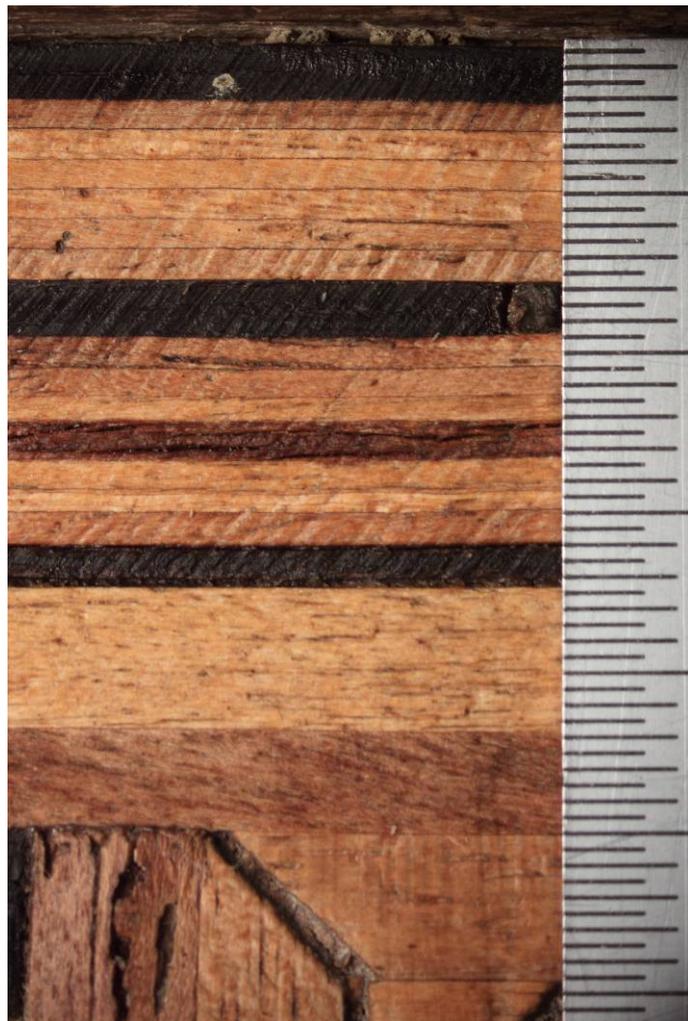
In dem ca. 100 mm hohen Intarsienband des Gesimses ist ein sich wiederholender, geometrischer Körper in perspektivischer Ansicht dargestellt (Abb. 122 FD). Das Motiv besteht aus den gleichen Hölzern wie die Bänder der Rahmen. Eine Besonderheit dieses Intarsienbandes ist die Begrenzung der Darstellung durch eine Abfolge von 16 ca. 1 mm dünnen Furnierstreifen, die ebenfalls aus den genannten Hölzern hergestellt wurden (Abb. 55).

*Abb. 54, Detailaufnahme der Blockintarsie des Gesimses – Abfolge von 16, 1mm dünnen Furnierstreifen, die das Motiv begrenzen*

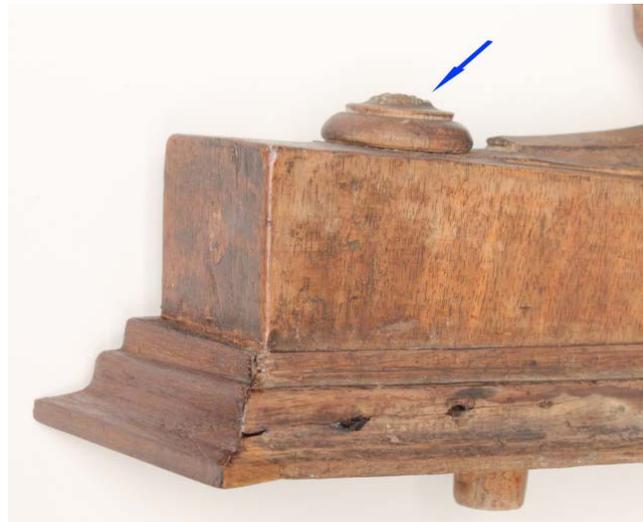
Auf dem unteren Teil der Hochwangen sind im vorderen Bereich Reste eines Zierelementes erhalten, das in Drechslerarbeit gefertigt wurde (Abb. 57). Vorhanden sind nur die unteren Sockel, die man an die Hochwangen vermutlich mit einem Dübel angeleimt hat. Der Verlust des restlichen Körpers ist schon auf dem historischen Foto von 1885 zu verzeichnen (Abb. 91 FD).

*Abb. 56, Drechselement an den Hochwangen*

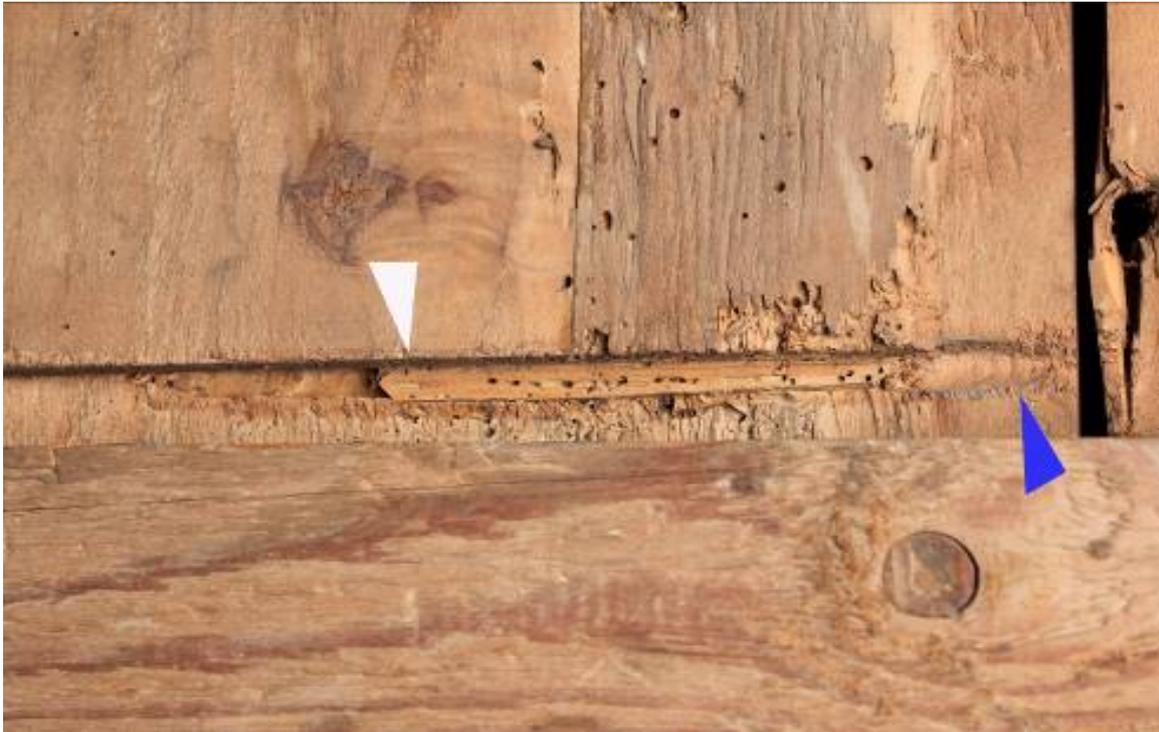
Umfang gibt einen Halbkreis wieder<sup>110</sup>. Das Ende des Bohrlochs läuft halbkreisförmig aus, wie es auch an einem aufgehobelten Bohrloch am Gestühl zu erkennen ist (Abb. 59, blauer Pfeil). Zusätzlich sind die eingesetzten Dübel und deren Verteilung auf einer Röntgenaufnahme der Tafel III gut sichtbar (Abb. 185 FD).

*Abb.60, Rückwand der Tafel III - Holzdübel zur Verstärkung der Leimverbindung (weiß), Bohrloch von Löffelbohrer (blau)*

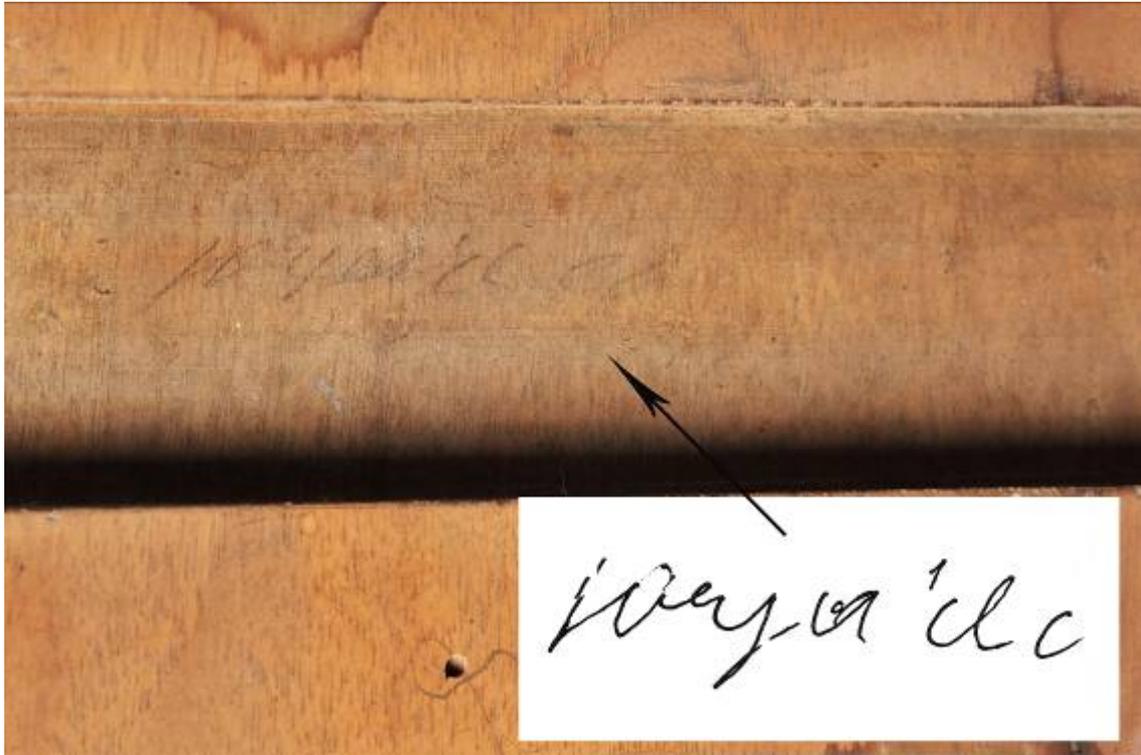
Eine Beschriftung fand sich zudem in einem Falz des Bodenbrettes des Gesimses, der den oberen Teil der Hochwange I re 3 h aufnimmt (Abb. 60). In diesen Falz ist mit einem Grafitstift ein Wort eingezeichnet. Da das Objekt aus Italien stammt, handelt es sich

höchstwahrscheinlich um einen italienischen Begriff. Leider sind die Buchstaben so undeutlich, dass das Wort unleserlich ist. Auch die Ausführung in Handschrift und die veraltete Schreibweise der Buchstaben erschweren die Lesbarkeit. Aus diesen Gründen konnte das Wort bisher nicht übersetzt werden.

*Abb. 58, Beschriftung mit Grafitstift im Falz des Gesimses, Bodenbrett*

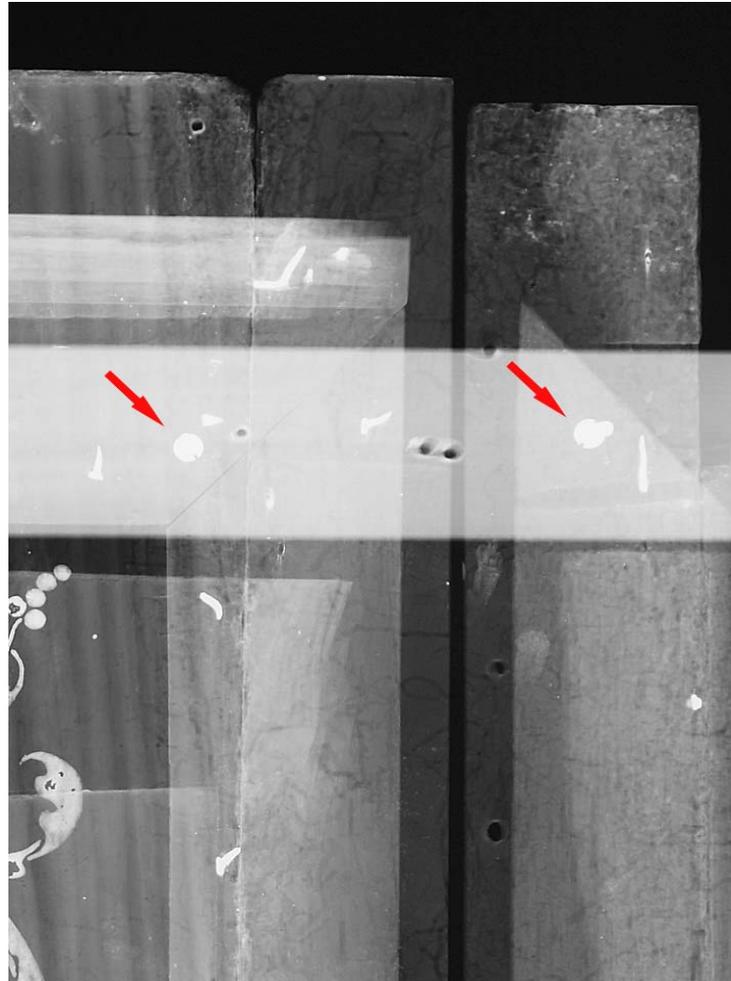
*Abb. 62, Schlitzschrauben unter den umlaufenden Füllungsrahmen*

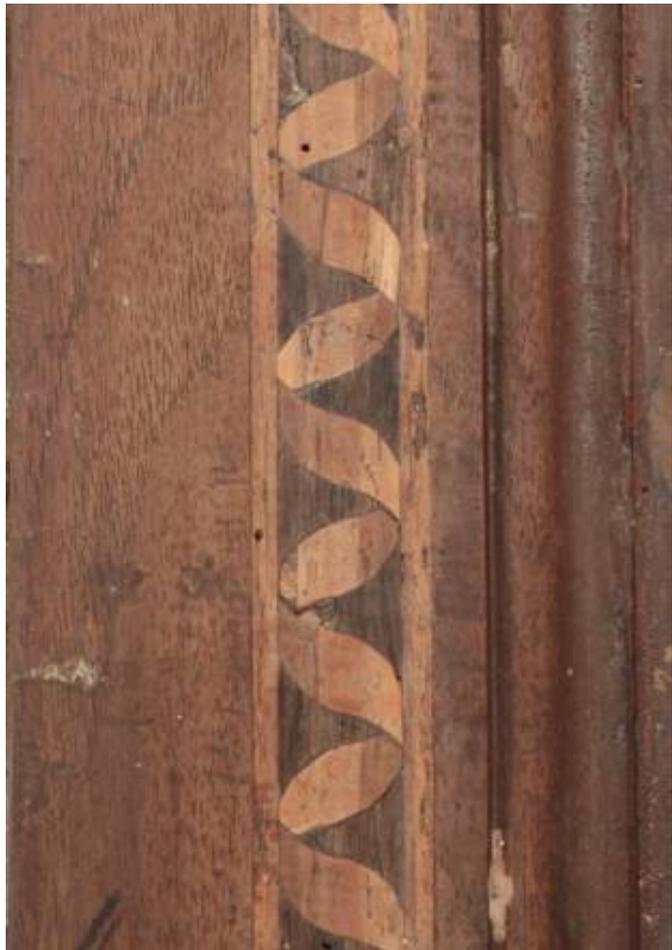
Der farbliche Kontrast der verschiedenen Hölzer, der für die Darstellung der Motive in den Blockintarsien genutzt wird, ist im Laufe der Zeit zurückgegangen. Hervorgerufen wurde dies durch Sonneneinstrahlung und der damit verbundenen Einwirkung von ultraviolettem Licht. Die verwendeten Hölzer, mit Ausnahme des Ebenholzes, haben einen sich gleichenden, rötlich-braunen Farbton angenommen. Seine Intensität ist in den unterschiedlichen Holzarten, auch bedingt durch die Holzstruktur, unterschiedlich ausgeprägt, daher sind die Motive zwar noch gut ablesbar, die kontrastierende Wirkung ist jedoch verschwunden. Ebenholz ist im Gegensatz zu den auch verwendeten Hölzern relativ unempfindlich gegenüber Lichteinwirkung, was der erhaltene braunschwarze Farbton belegt.

*Abb. 66, Intarsienband im Füllungsrahmen der Tafel VIII*

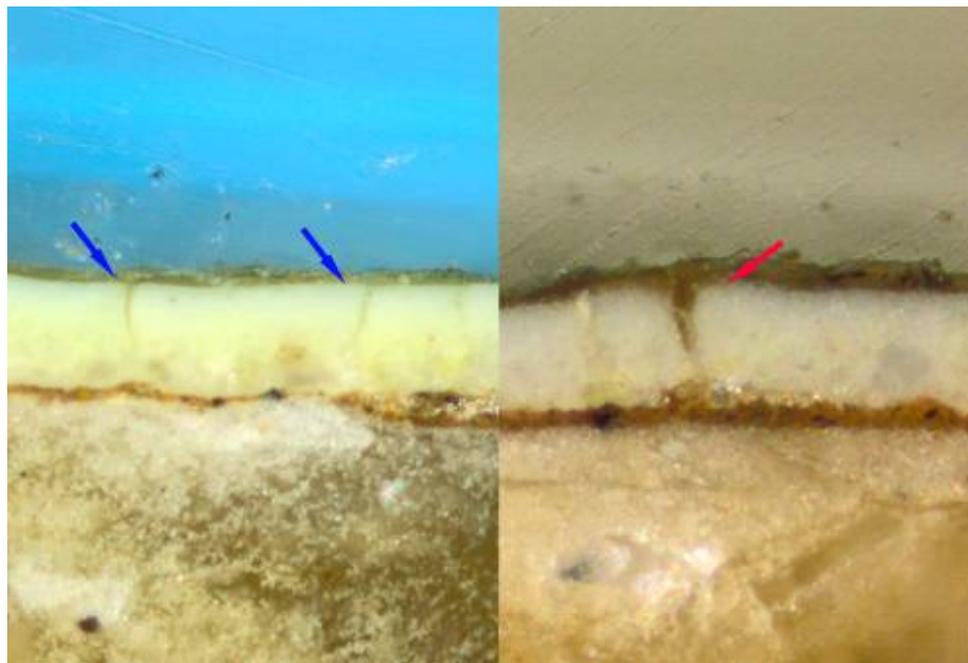
Schon bei Betrachtung mit dem bloßen Auge wird deutlich, dass die Oberfläche der Malerei gleichmäßig mit feinen Rissen durchzogen ist, die ein Craquelé gebildet haben. Erst unter der Vergrößerung mit einem Stereomikroskop zeigt sich, dass sowohl der farbige Fassungsaufbau als auch der darüberliegende transparente Überzug auf der gesamten Fläche craqueliert sind (Abb. 157, 158 FD). Die Dimensionen der Risse im Craquelé unterscheiden sich hierbei in den einzelnen Bereichen. So sind breitere Risse, die meist den gesamten Fassungsaufbau durchziehen, ebenso zu finden, wie feine, schmale Haarrisse, die lediglich auf dem oberen Teil der Fassung vorkommen (Abb. 67). Hervorgerufen wurde das Craquelé vermutlich durch

**Abb. 67,**  
*Querschliff einer  
Fassungsscholle –  
feine, auf die  
Oberfläche  
begrenzte (blau)  
und die Fassung  
durchziehende (rot)  
Risse*
