Blatt - Nr.:	1	Chorgestühl, italienisch / Kunstgewerbemuseum Berlin (Inv. Nr.: 1912,61)
Abb.		Position / Inhalt :
	73	Tafel I – IV, Front - Vorzustand

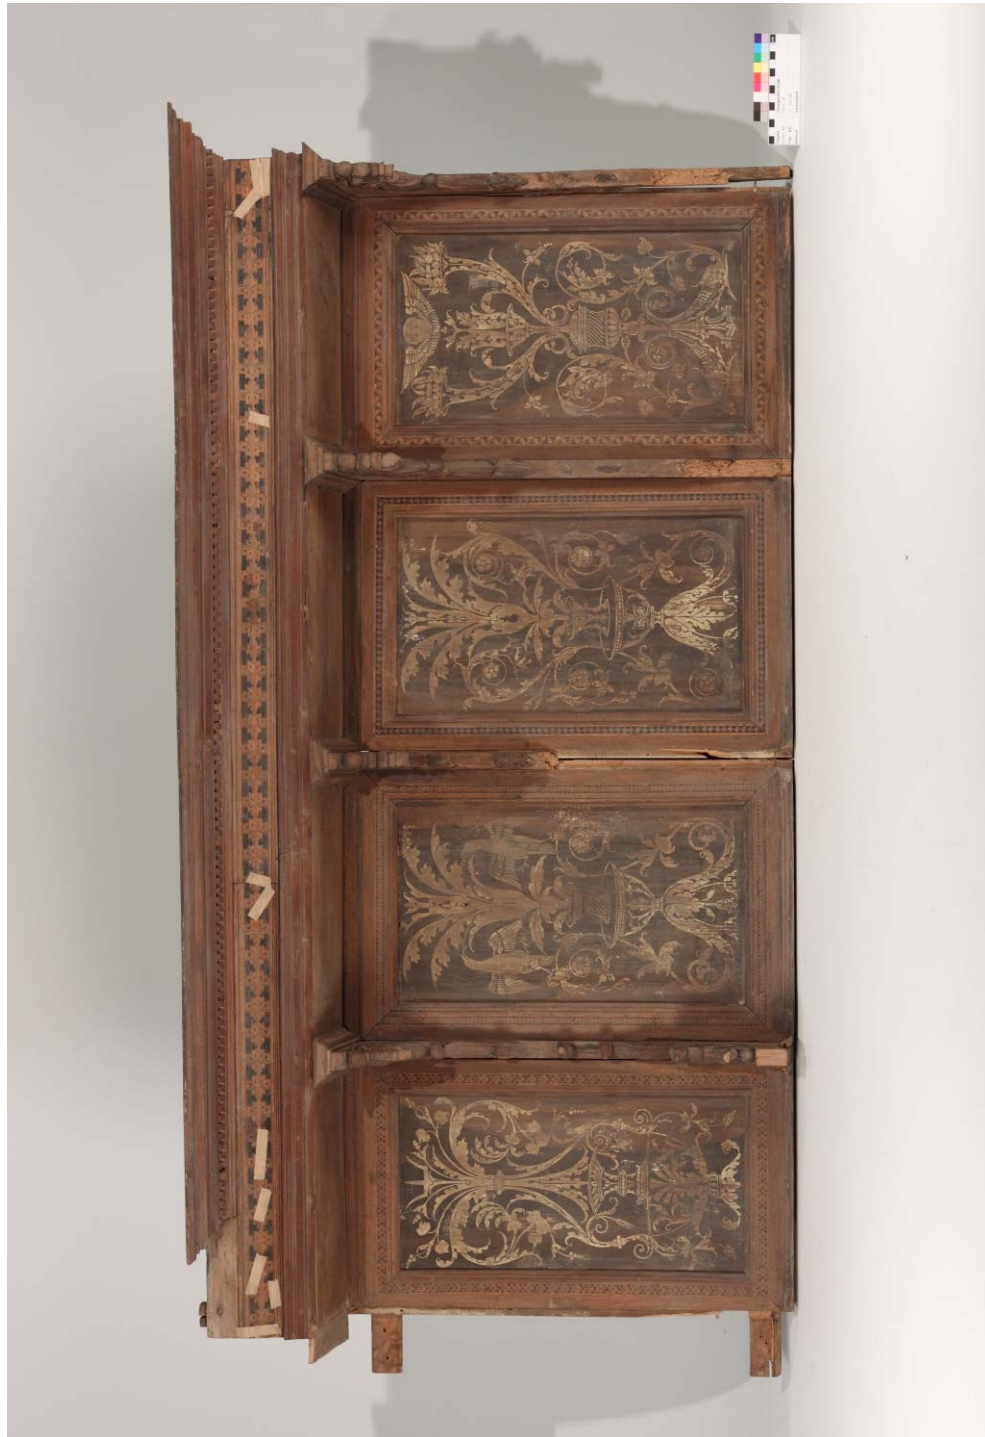
Blatt - Nr.:	2	Chorgestühl, italienisch / Kunstgewerbemuseum Berlin (Inv. Nr.: 1912,61)
Abb.		Position / Inhalt :
	74	Tafel V – VIII mit Gesims, Front - Vorzustand

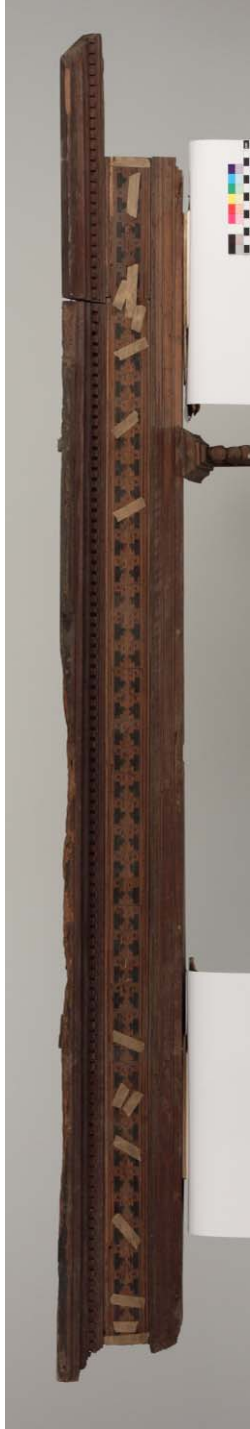
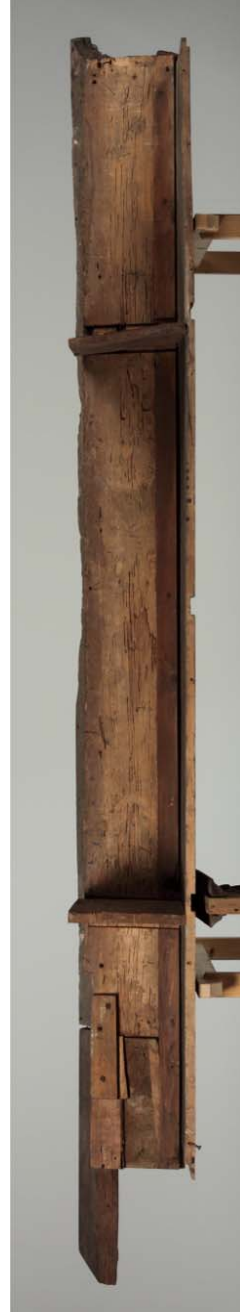
Blatt - Nr.:	3	Chorgestühl, italienisch / Kunstgewerbemuseum Berlin (Inv. Nr.: 1912,61)
Abb.		Position / Inhalt :
	75	Tafel I - V Gesims, Front- und Rückseite – Vorzustand

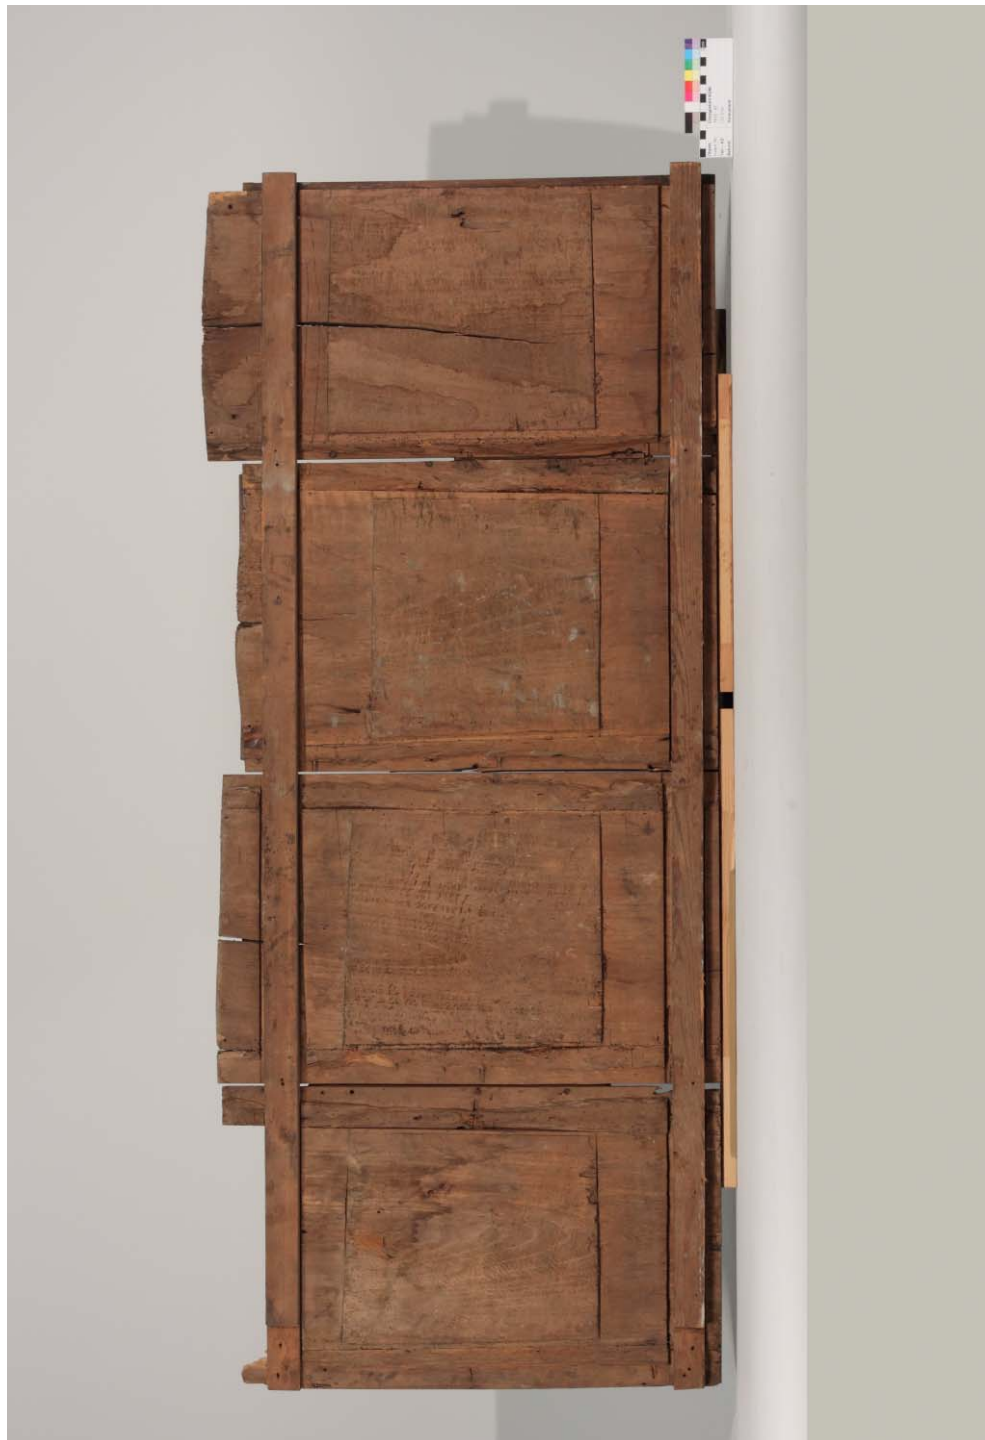
Blatt - Nr.:	4	Chorgestühl, italienisch / Kunstgewerbemuseum Berlin (Inv. Nr.: 1912,61)
Abb.		Position / Inhalt :
	76	Tafel I – IV, Rückseite - Vorzustand

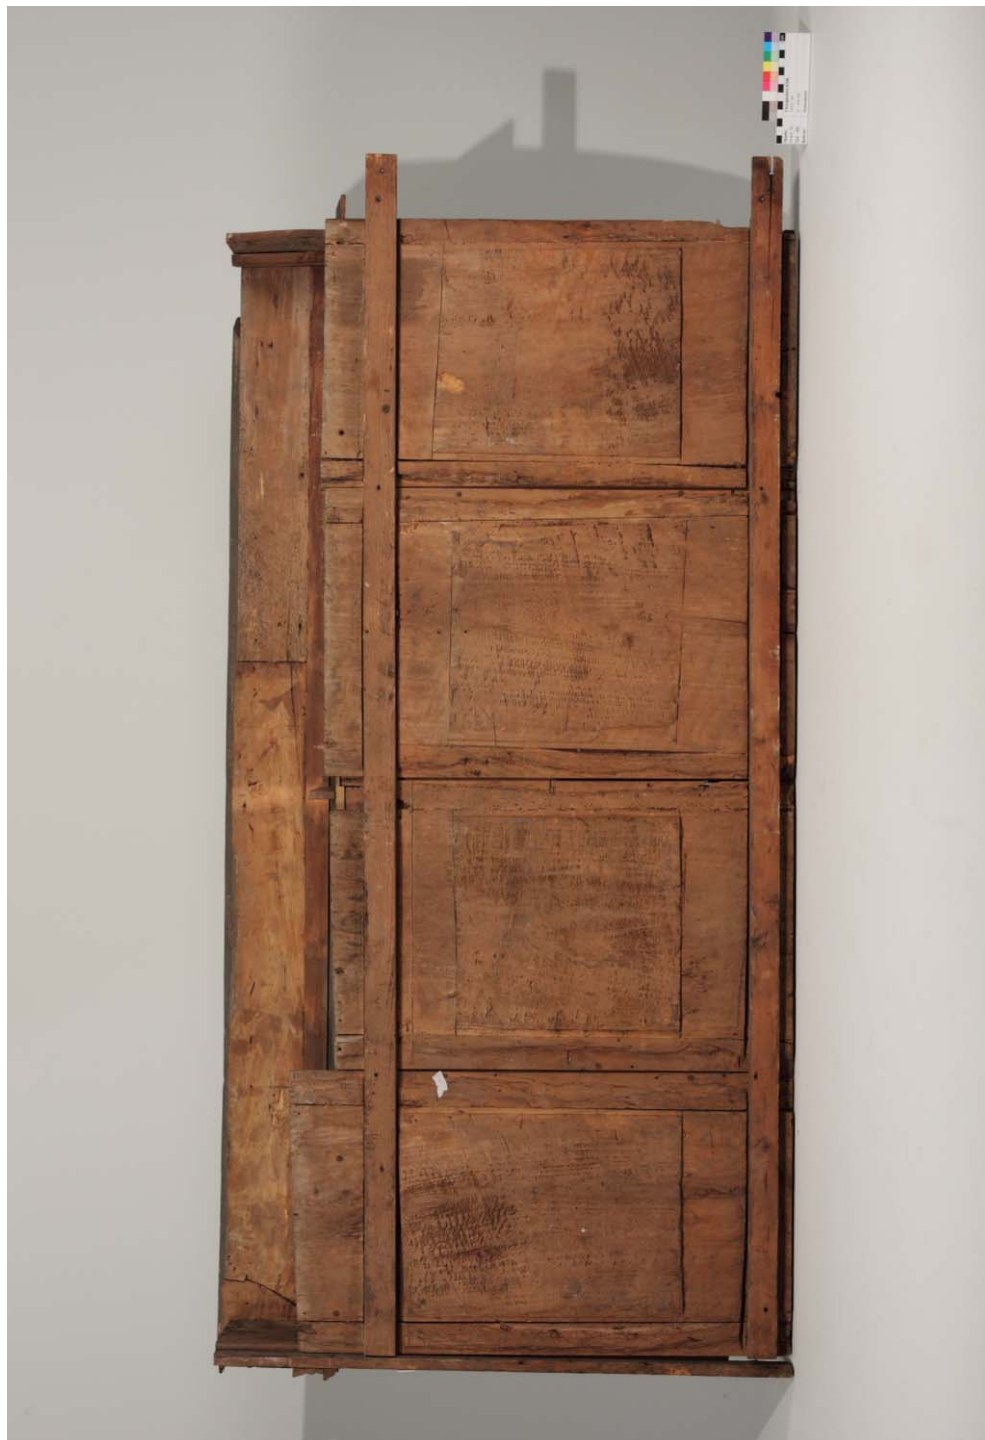
Blatt - Nr.:	5	Chorgestühl, italienisch / Kunstgewerbemuseum Berlin (Inv. Nr.: 1912,61)
Abb.		Position / Inhalt :
	77	Tafel V – VIII mit Gesims, Rückseite - Vorzustand

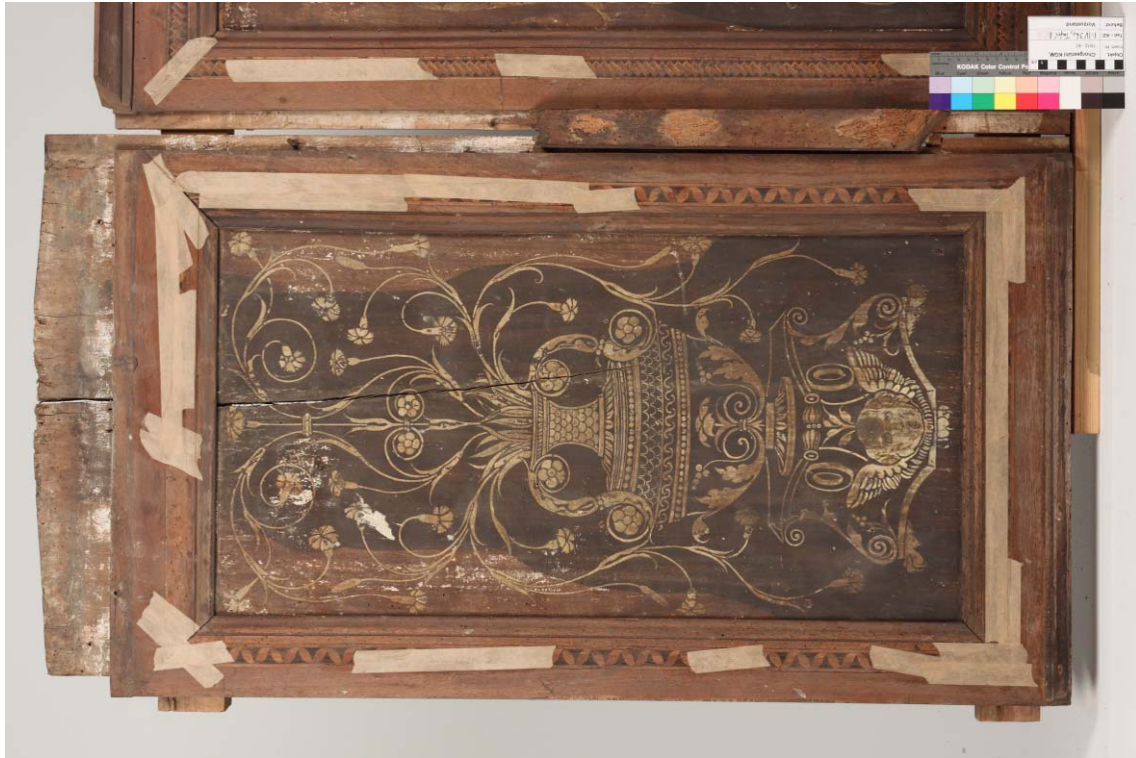
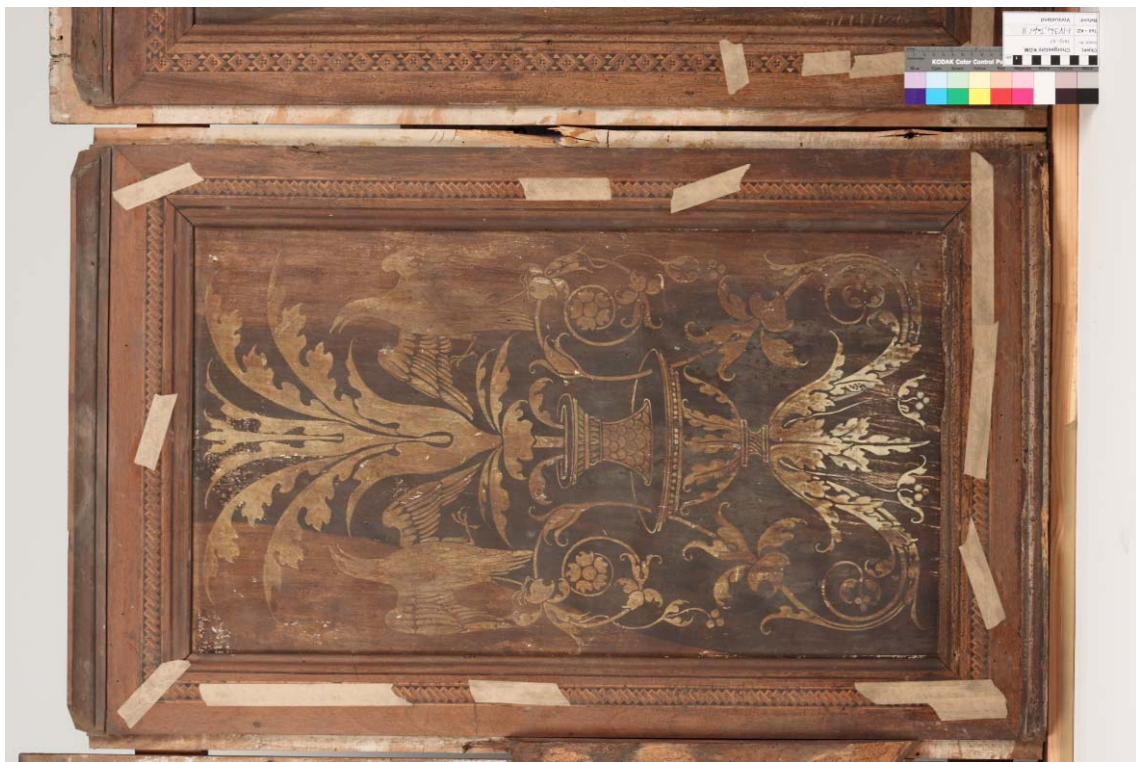
Blatt - Nr.:	6	Chorgestühl, italienisch / Kunstgewerbemuseum Berlin (Inv. Nr.: 1912,61)
Abb.		Position / Inhalt :
	78	Tafel I, Front - Vorzustand
	79	Tafel II, Front - Vorzustand

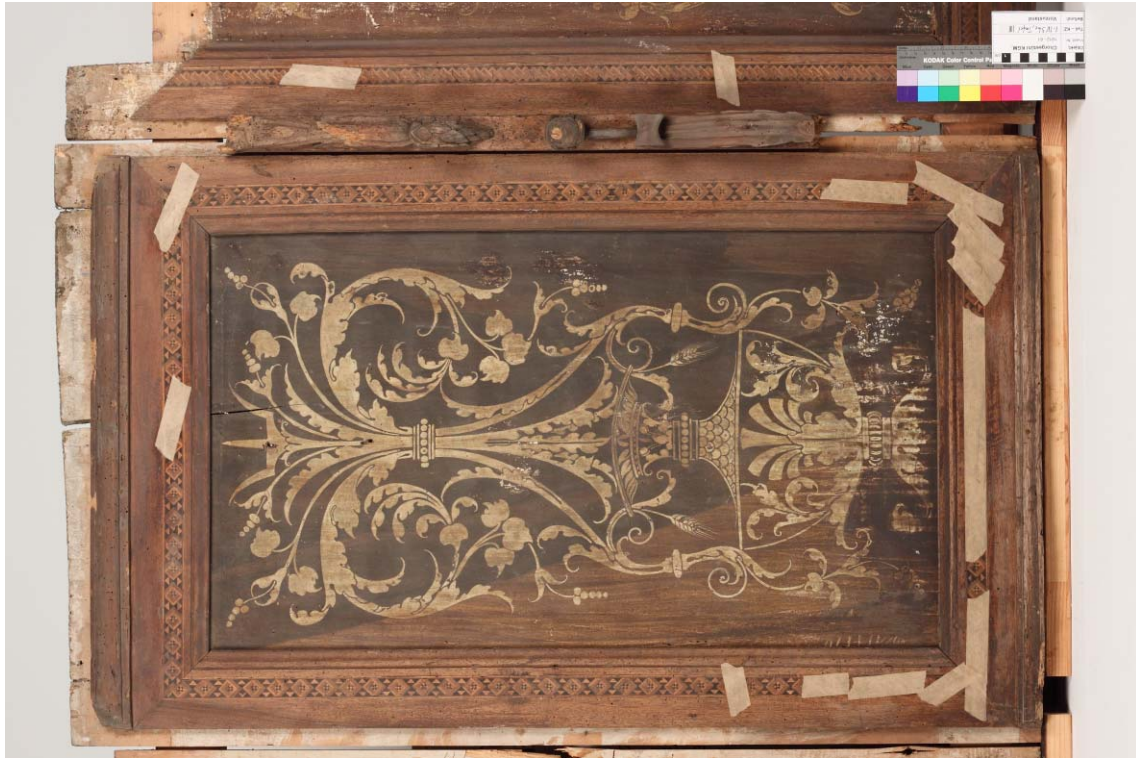
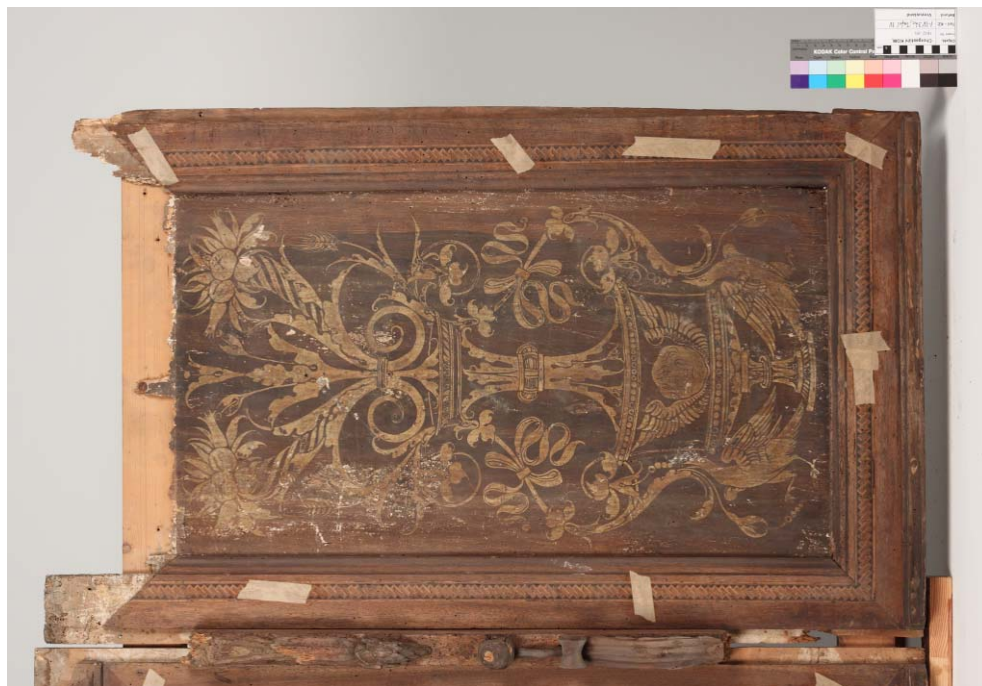
Blatt - Nr.:	7	Chorgestühl, italienisch / Kunstgewerbemuseum Berlin (Inv. Nr.: 1912,61)
Abb.		Position / Inhalt :
	80	Tafel III, Front - Vorzustand
	81	Tafel IV, Front - Vorzustand

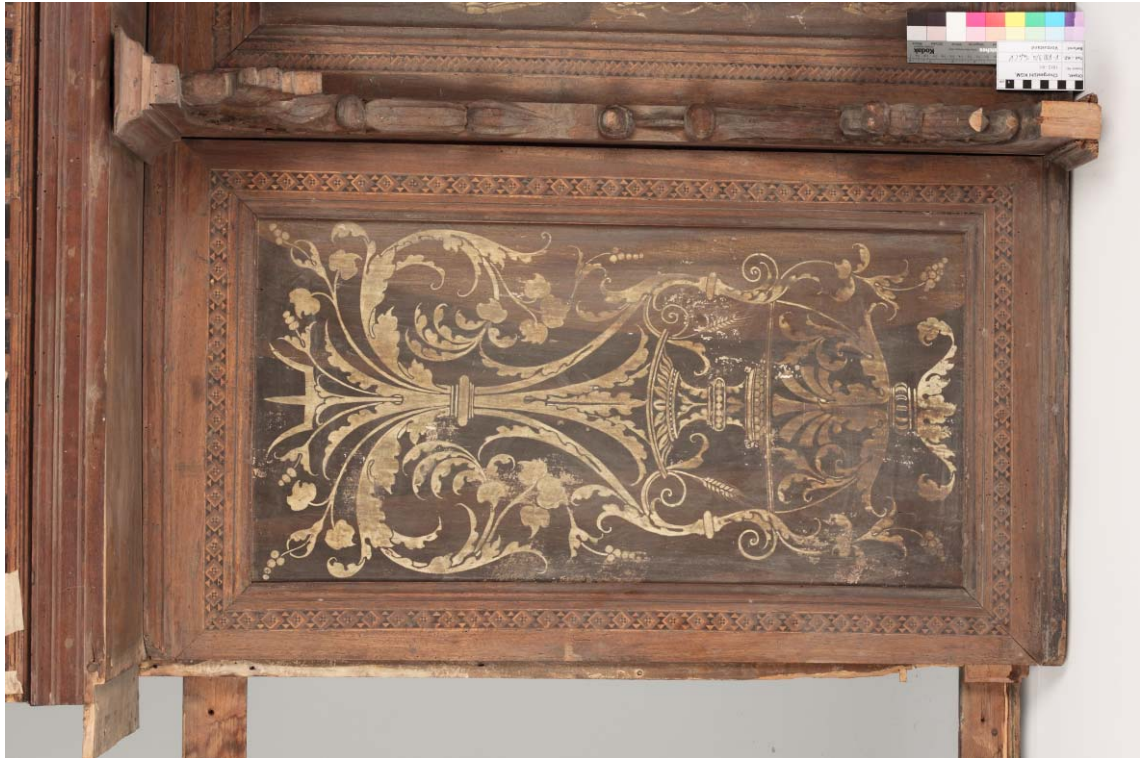
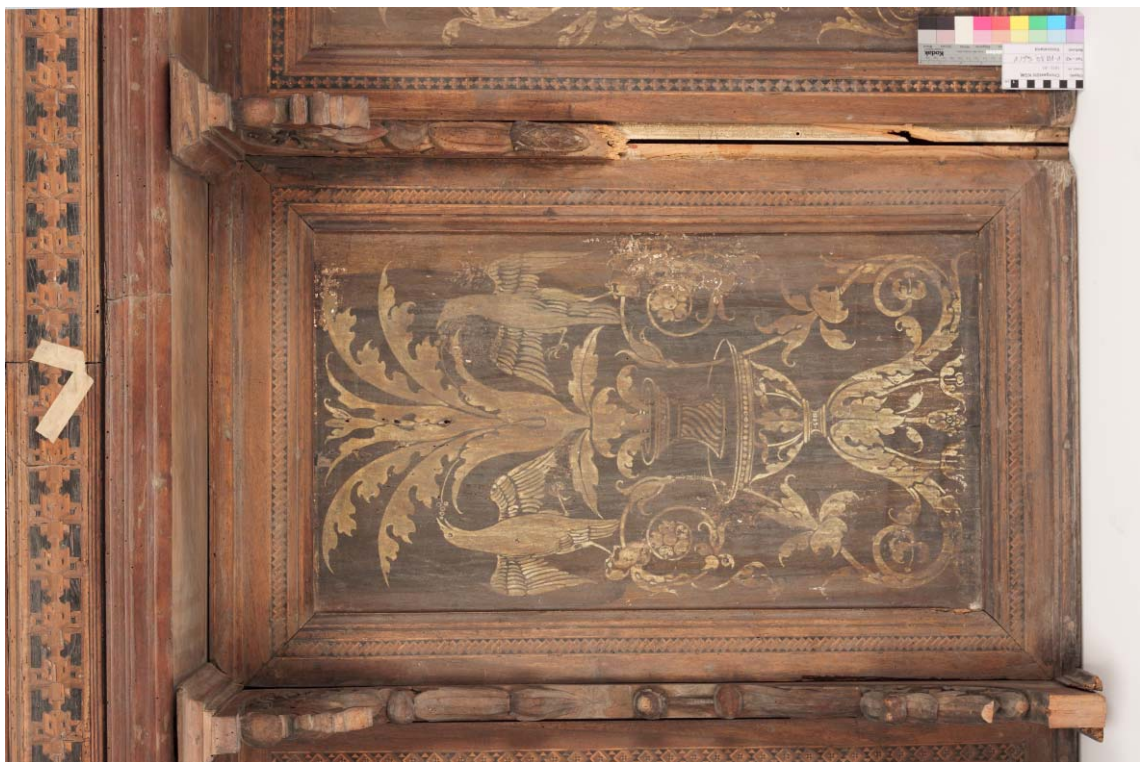
Blatt - Nr.:	8	Chorgestühl, italienisch / Kunstgewerbemuseum Berlin (Inv. Nr.: 1912,61)
Abb.		Position / Inhalt :
	82	Tafel V, Front - Vorzustand
	83	Tafel VI, Front - Vorzustand

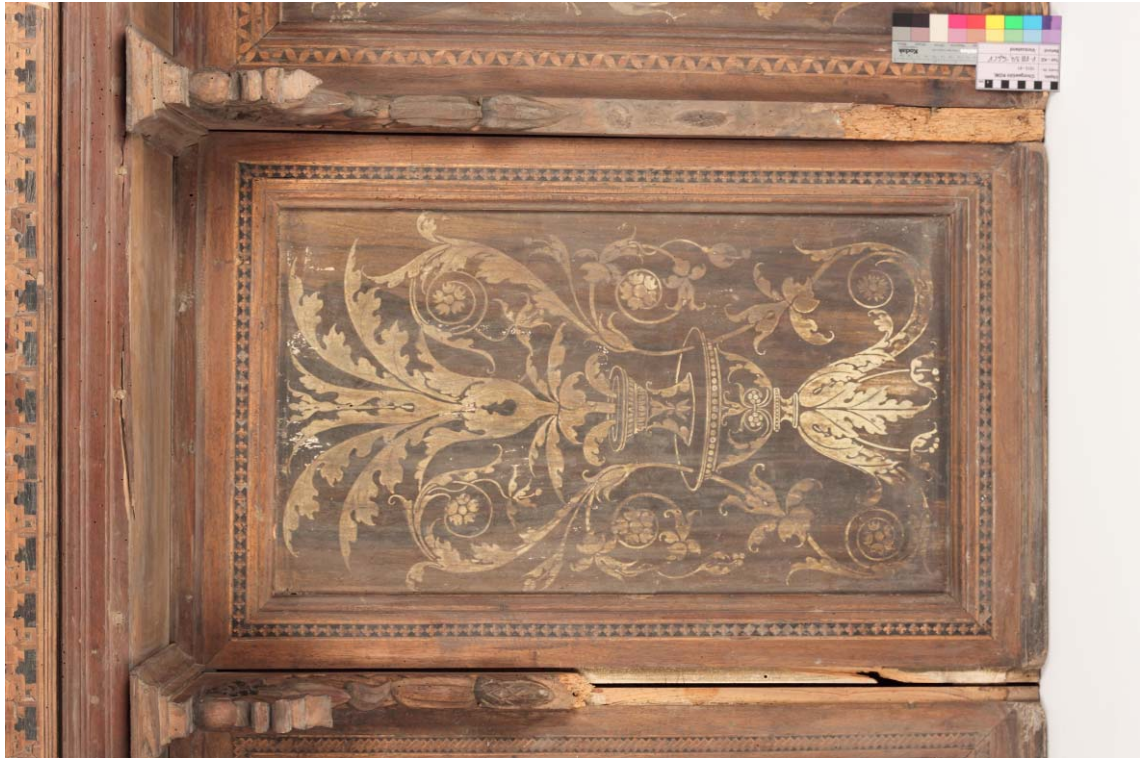
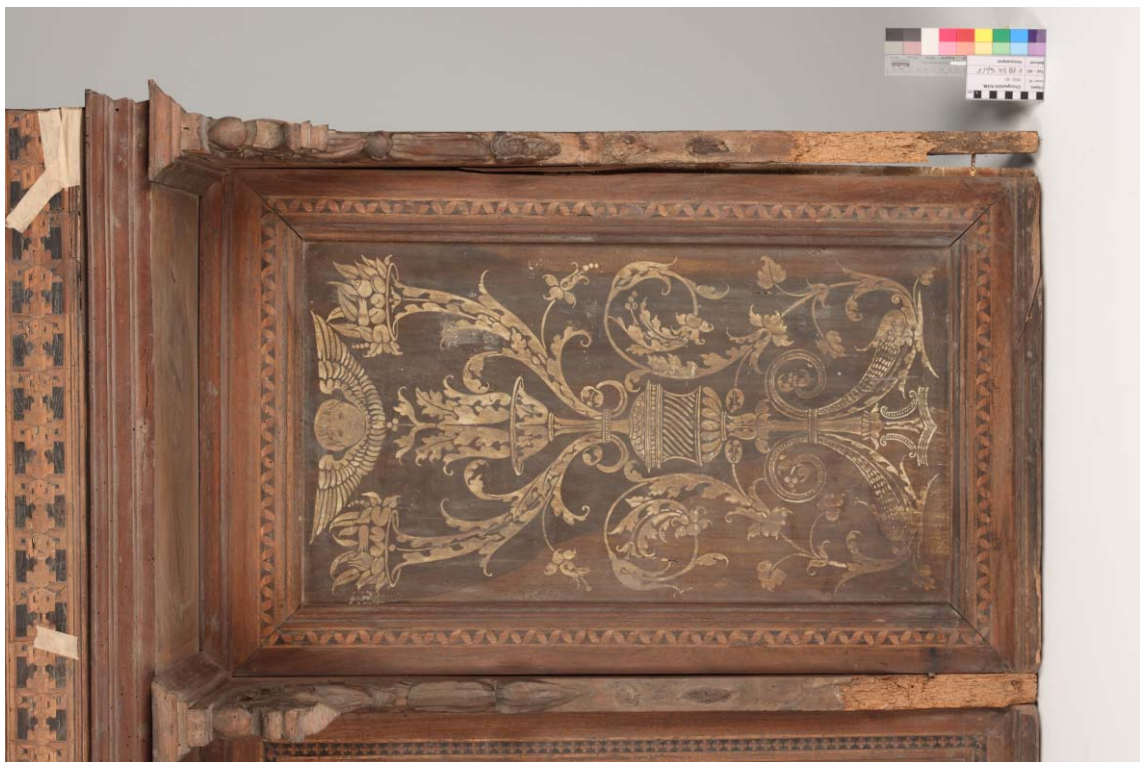
Blatt - Nr.:	9	Chorgestühl, italienisch / Kunstgewerbemuseum Berlin (Inv. Nr.: 1912,61)
Abb.		Position / Inhalt :
	84	Tafel VII, Front - Vorzustand
	85	Tafel VIII, Front - Vorzustand

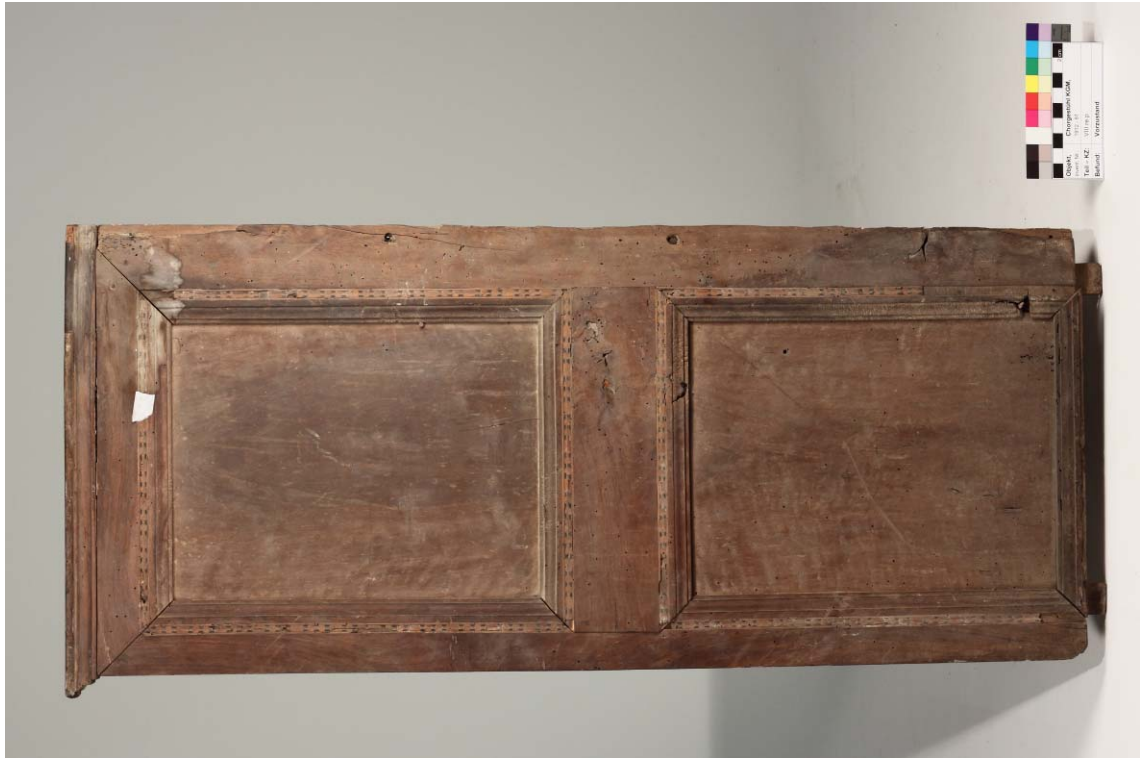
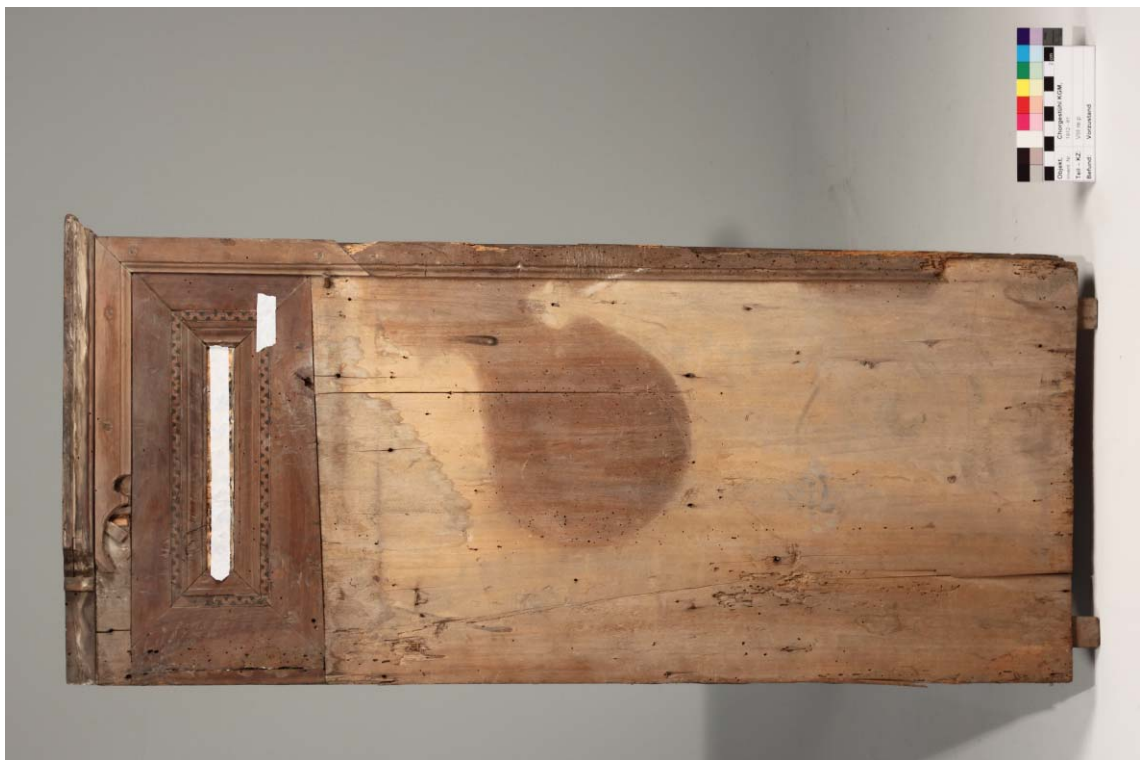
Blatt - Nr.:	10	Chorgestühl, italienisch / Kunstgewerbemuseum Berlin (Inv. Nr.: 1912,61)
Abb.		Position / Inhalt :
	86	Rechtes Abschlusspaneel der Sitzreihe – Vorzustand, Außenseite
	87	Rechtes Abschlusspaneel der Sitzreihe – Vorzustand, Innenseite

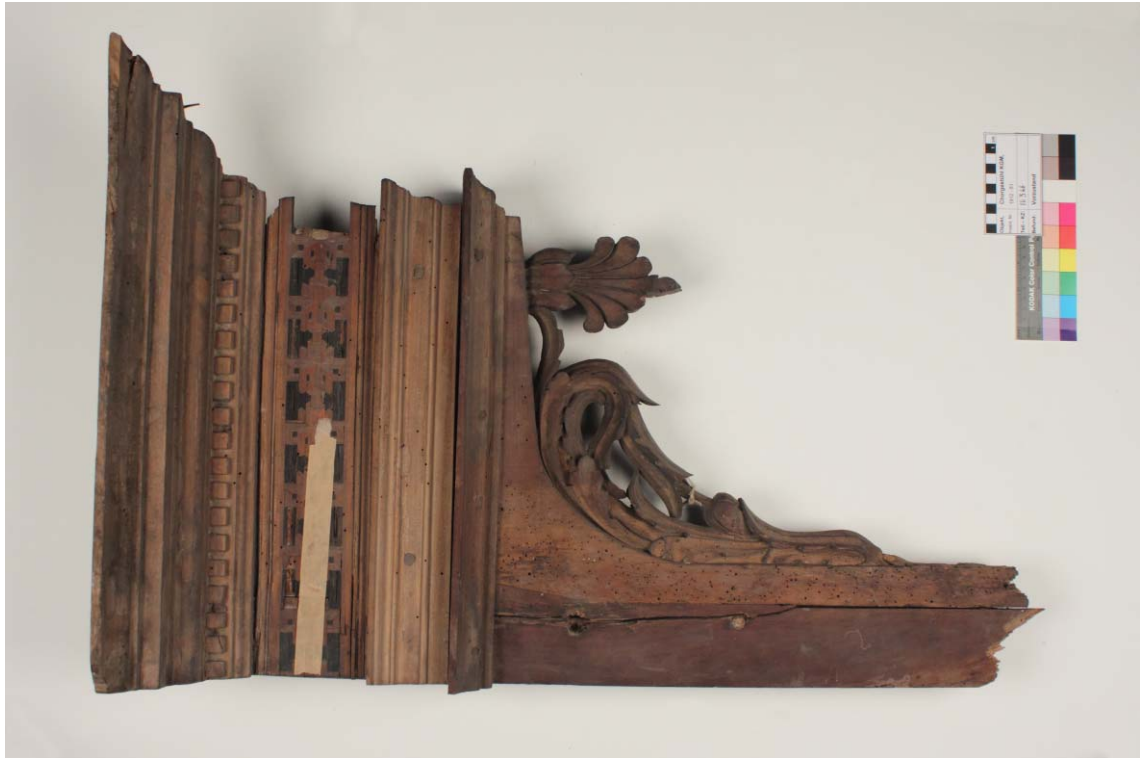
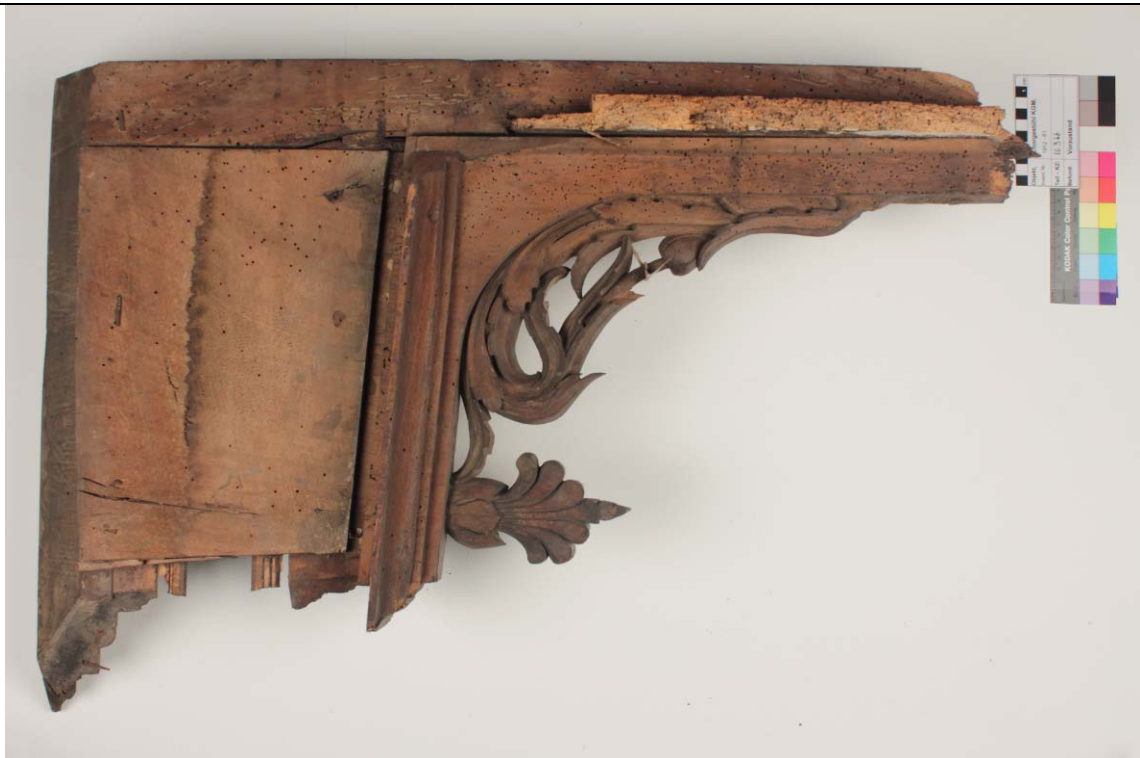
Blatt - Nr.:	11	Chorgestühl, italienisch / Kunstgewerbemuseum Berlin (Inv. Nr.: 1912,61)
Abb.		Position / Inhalt :
	88	I li 3 hb, Vorzustand - Ansicht außen
	89	I li 3 hb, Vorzustand - Ansicht innen

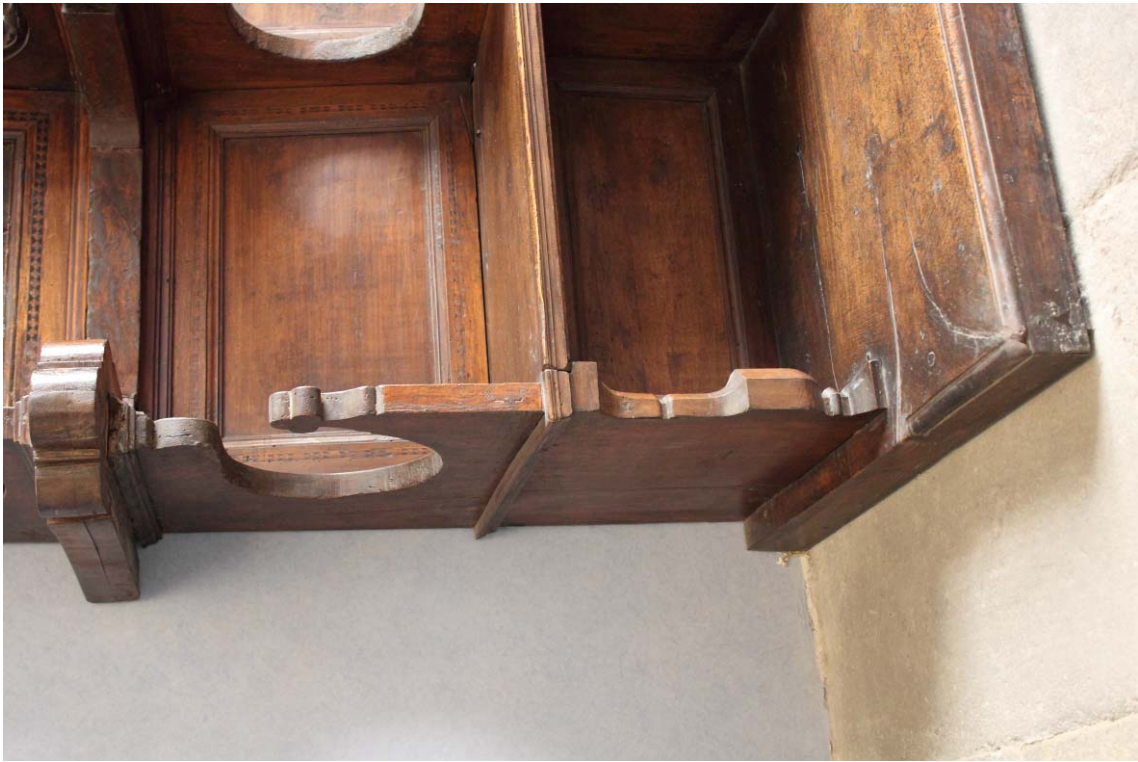
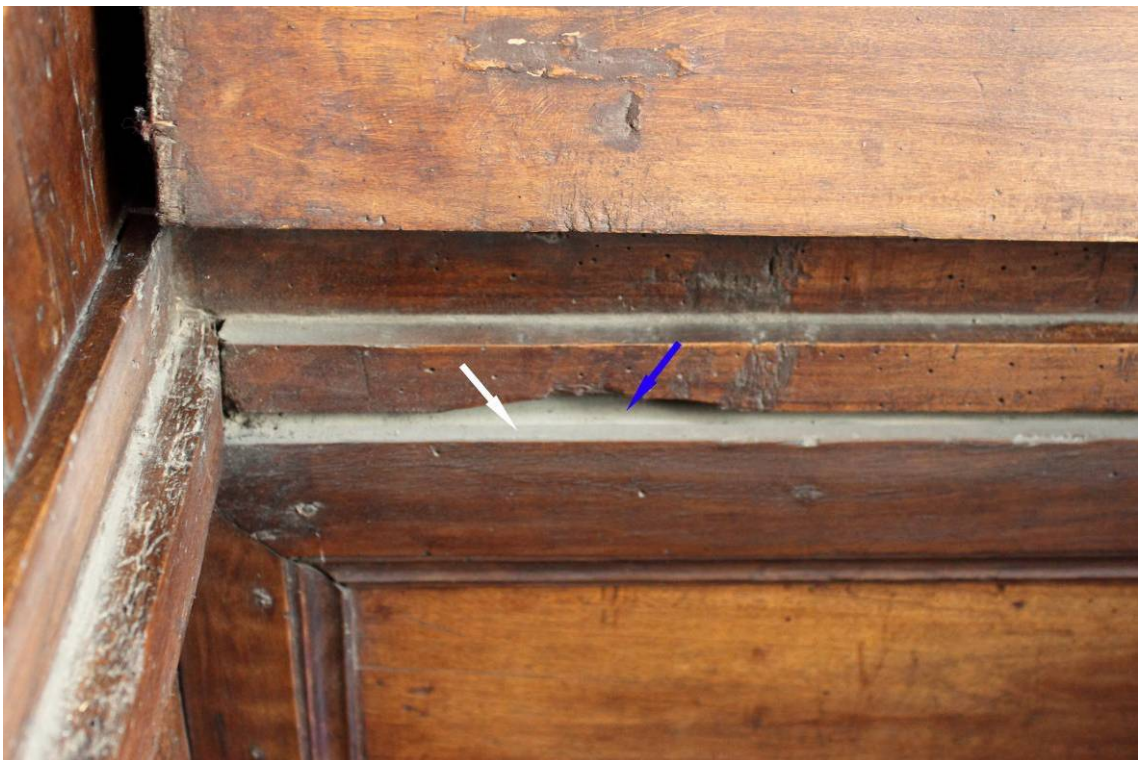
Blatt - Nr.:	18	Chorgestühl, italienisch / Kunstgewerbemuseum Berlin (Inv. Nr.: 1912,61)
Abb.		Position / Inhalt :
	100	Gestühl im Museo Bardini – Ansicht eines Sitzes
	101	Gestühl im Museo Bardini – Konstruktion der Rückwand in der Fußzone, Blindholz vermutl. Pappel (blau), aufgedoppelter Rahmen aus Nussbaum (weiß)

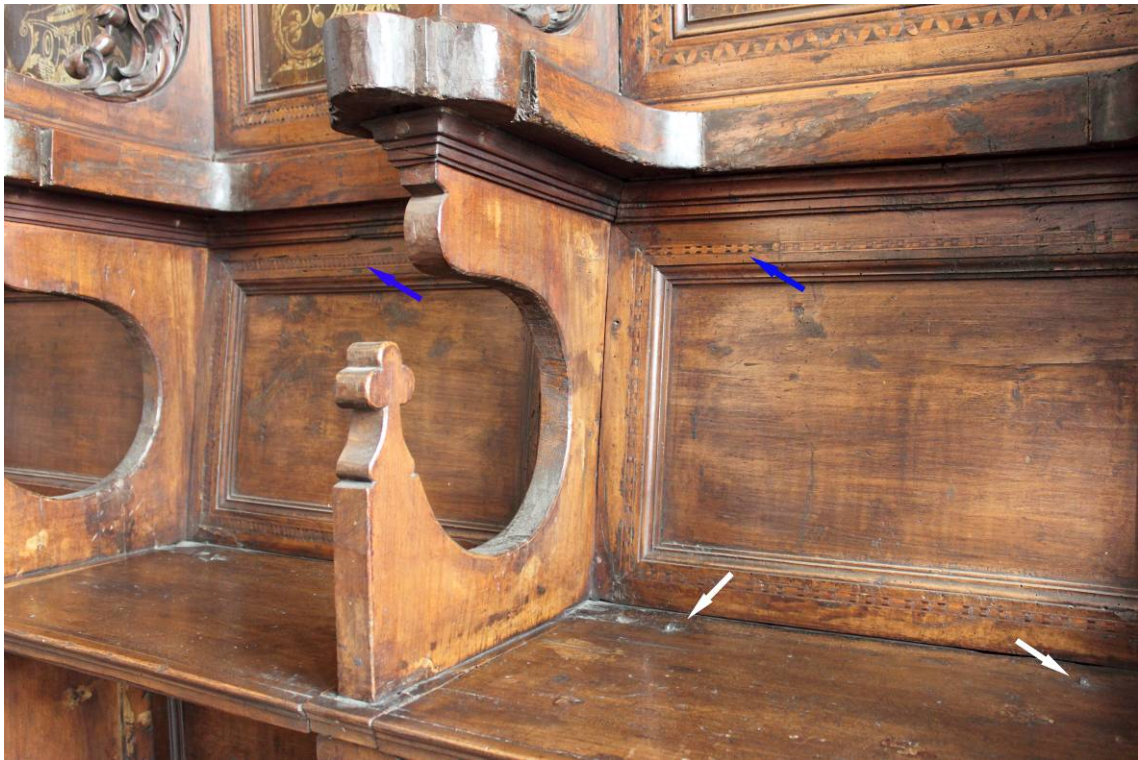
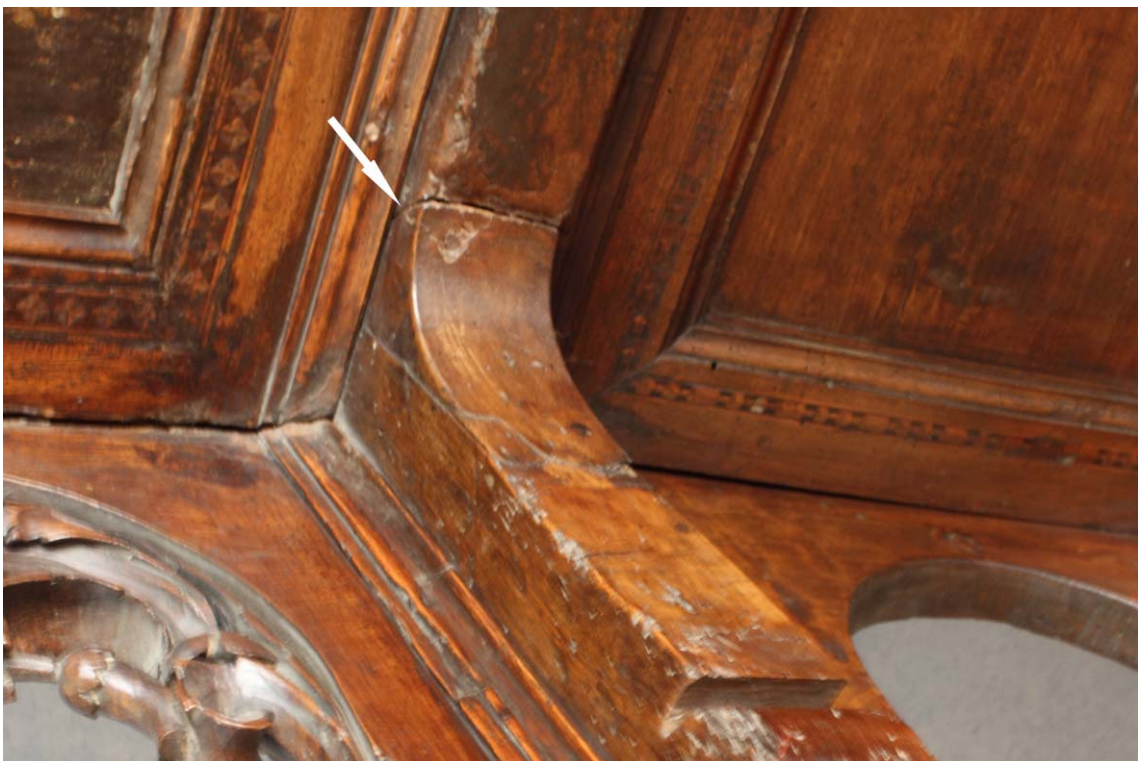
Blatt - Nr.:	19	Chorgestühl, italienisch / Kunstgewerbemuseum Berlin (Inv. Nr.: 1912,61)
Abb.		Position / Inhalt :
	102	Gestühl im Museo Bardini – Scharniere der Sitzklappe (weiß), Intarsienbänder in den Rahmen der Rückwände (blau)
	103	Gestühl im Museo Bardini – angesetzte Ausläufer des Schulterrings

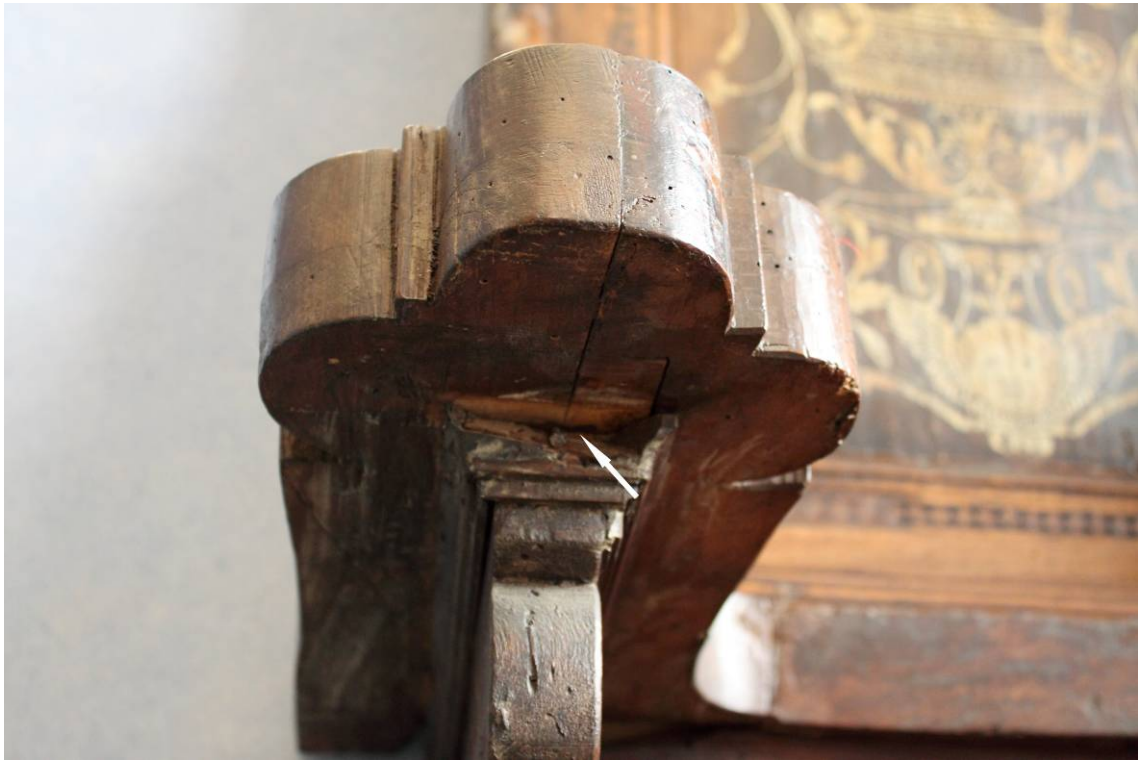
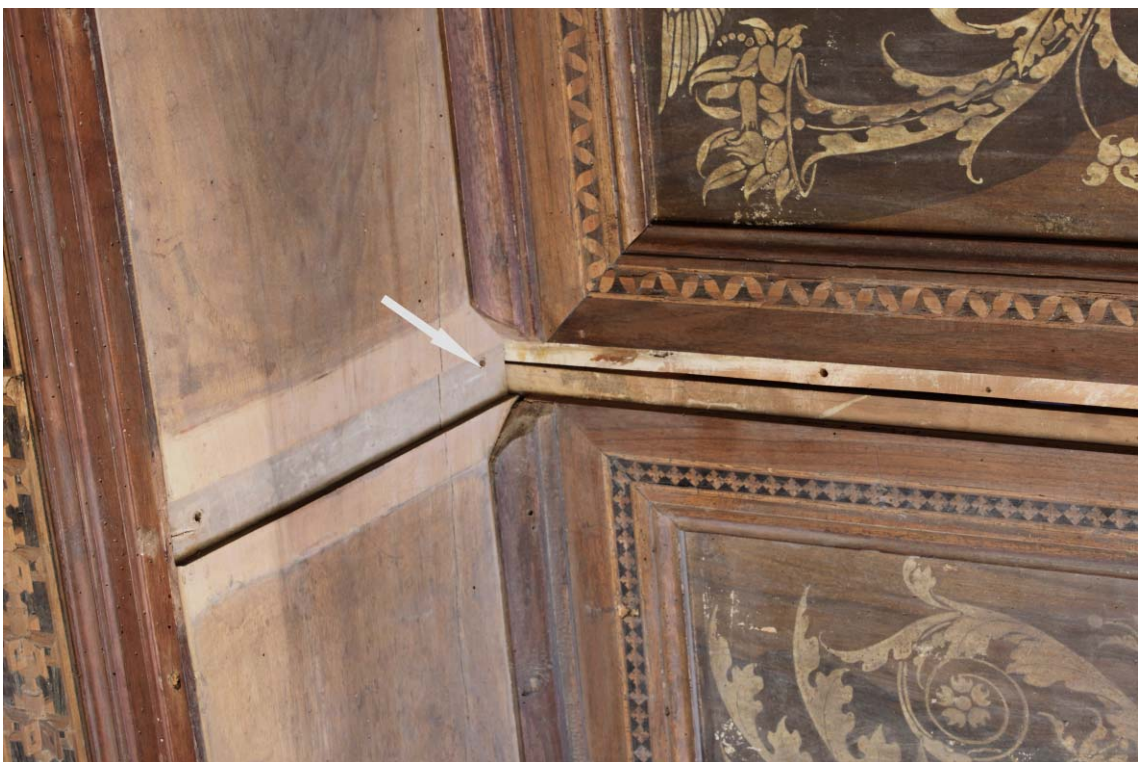
Blatt - Nr.:	20	Chorgestühl, italienisch / Kunstgewerbemuseum Berlin (Inv. Nr.: 1912,61)
Abb.		Position / Inhalt :
	104	Gestühl im Museo Bardini – Nut in der die Zwischenwange eingelassen ist, Farbkontrast durch Einfärbung
	105	Tafel VII – Falze im Bodenbrett des Gesimses und zwischen den Rückwandtafeln zur Aufnahme der Hochwange

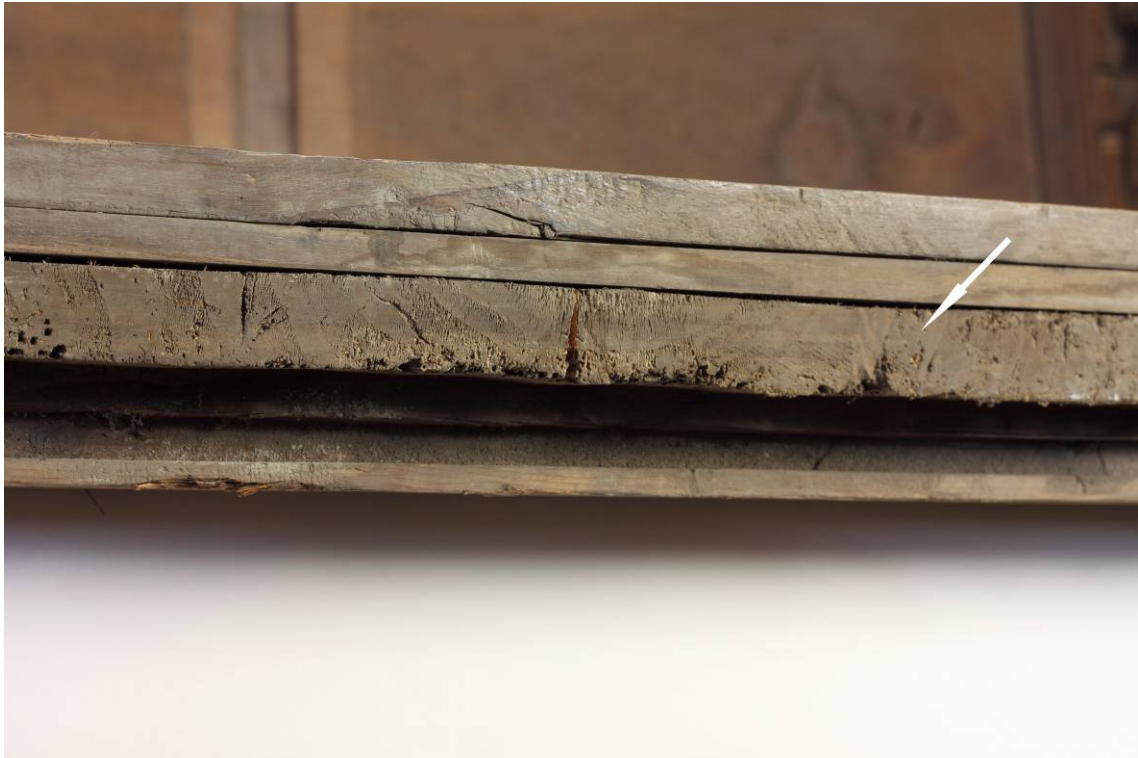
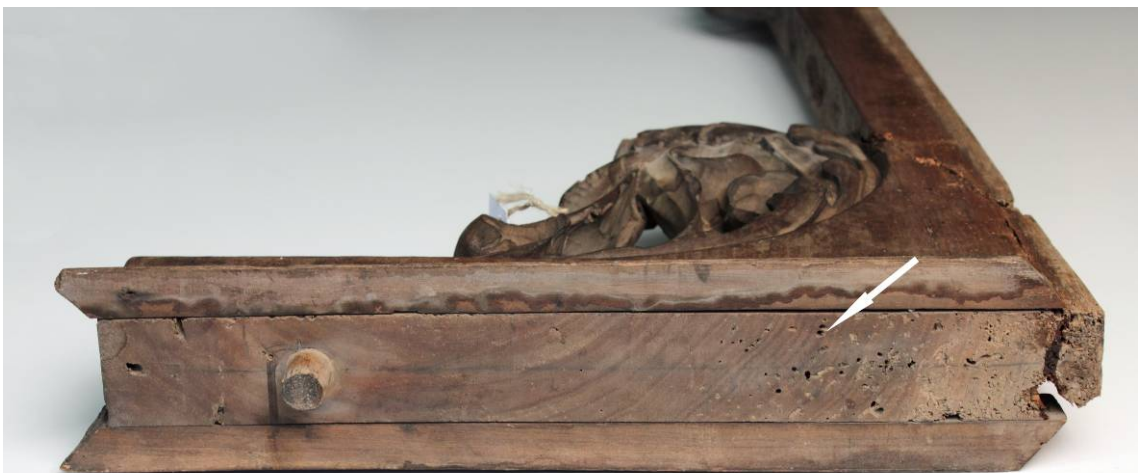
Blatt - Nr.:	21	Chorgestühl, italienisch / Kunstgewerbemuseum Berlin (Inv. Nr.: 1912,61)
Abb.		Position / Inhalt :
	106	Blindholz der Rückwandtafel VII – Holzstruktur im Tangentialschnitt
	107	Hochwange VII re 3 h – Holzstruktur im Tangentialschnitt
