Blatt - Nr.:	1	Chorgestühl, italienisch / Kunstgewerbemuseum Berlin (Inv. Nr.: 1912,61)
Abb.		Position / Inhalt :
	73	Tafel I – IV, Front - Vorzustand

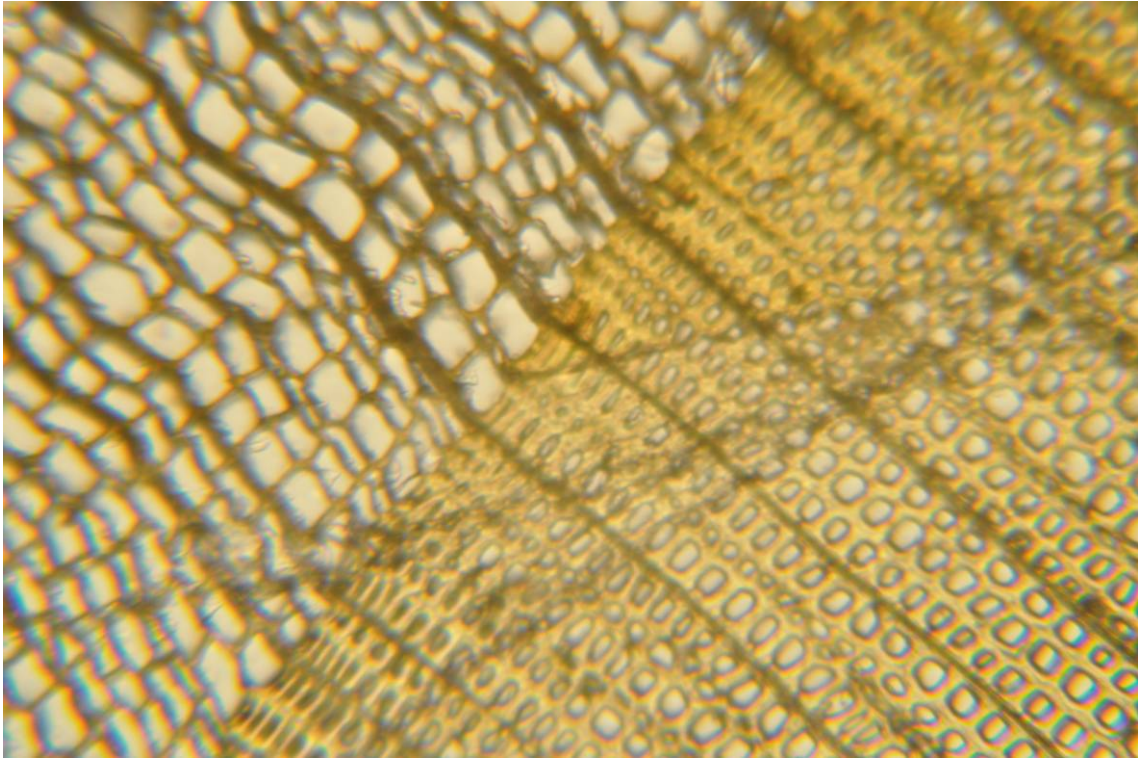
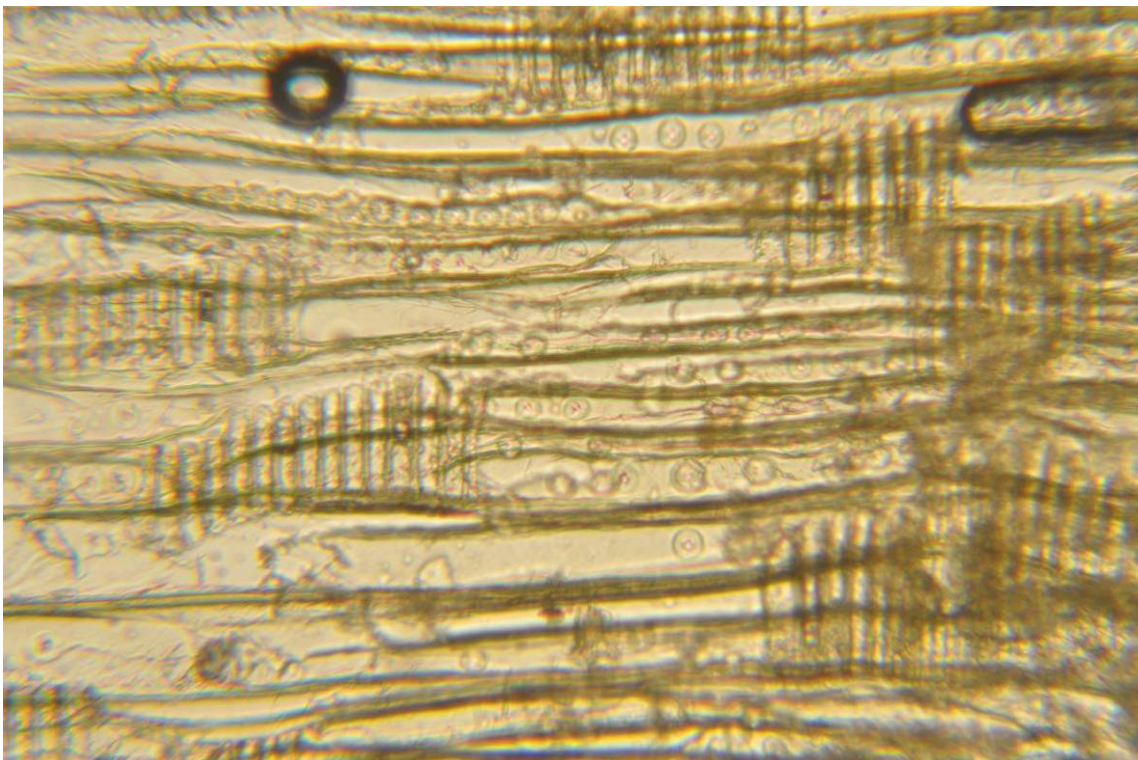
Blatt - Nr.:	23	Chorgestühl, italienisch / Kunstgewerbemuseum Berlin (Inv. Nr.: 1912,61)
Abb.		Position / Inhalt :
	110	Querschnitt des Kantholzes der Rückwand - Fichtenholz
	111	Radialschnitt des Kantholzes der Rückwand - Fichtenholz

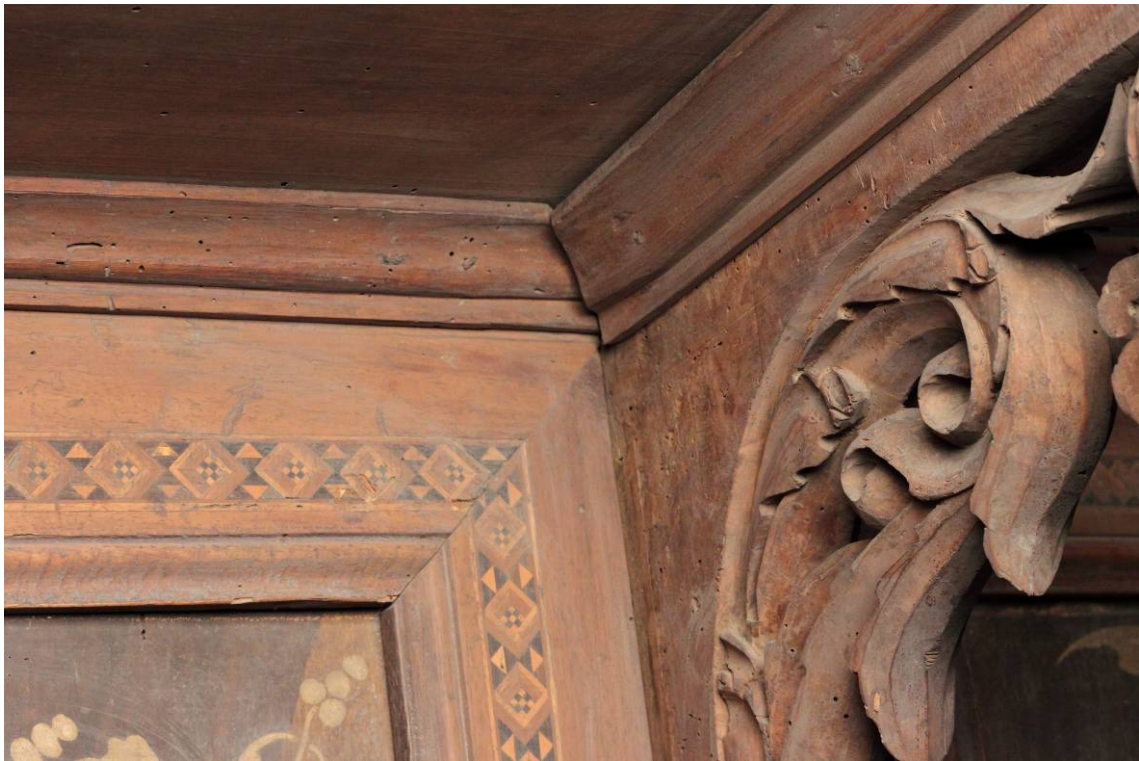
Blatt - Nr.:	32	Chorgestühl, italienisch / Kunstgewerbemuseum Berlin (Inv. Nr.: 1912,61)
Abb.		Position / Inhalt :
	128	Tafel VI, Aufnahme unter VIS-Licht – Zustand der Oberfläche
	129	Tafel VI, UV-Lichtaufnahme – unregelmäßiger Überzug

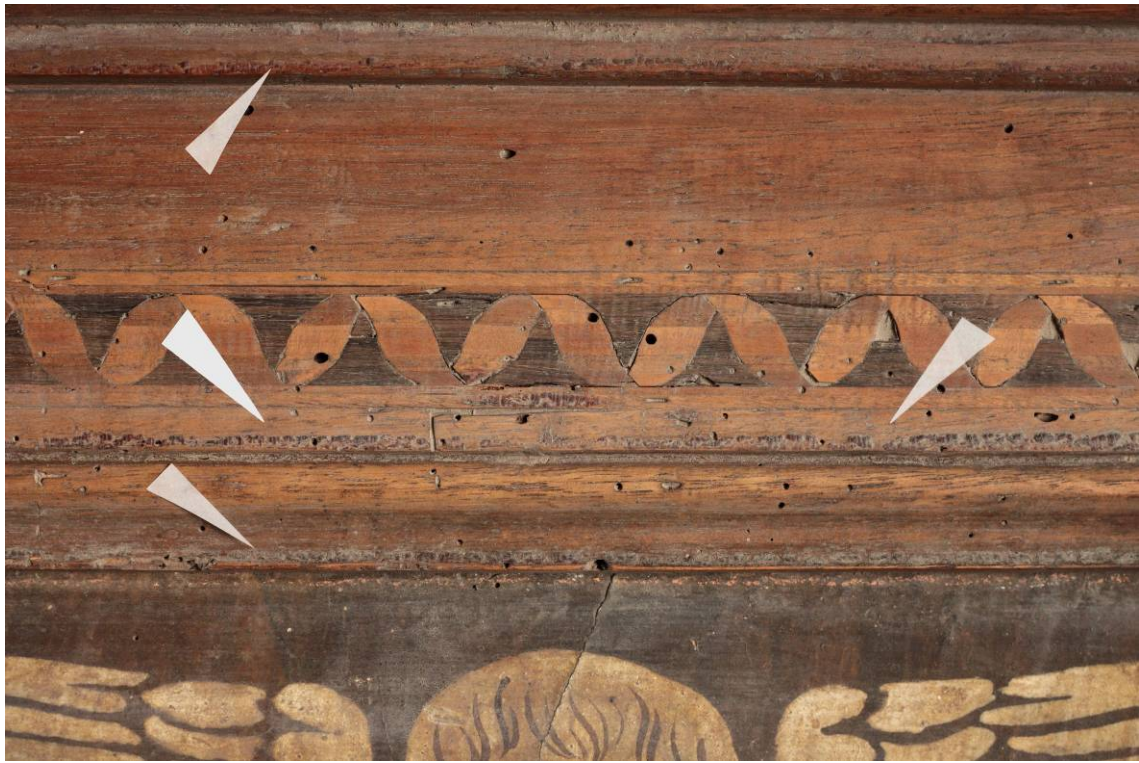
Blatt - Nr.:	35	Chorgestühl, italienisch / Kunstgewerbemuseum Berlin (Inv. Nr.: 1912,61)
Abb.		Position / Inhalt :
	134	Tafel VIII, oberer Füllungsrahmen – verkrustete Ablagerungen
	135	Hochwange IV re 3 h – verkrustete Ablagerungen

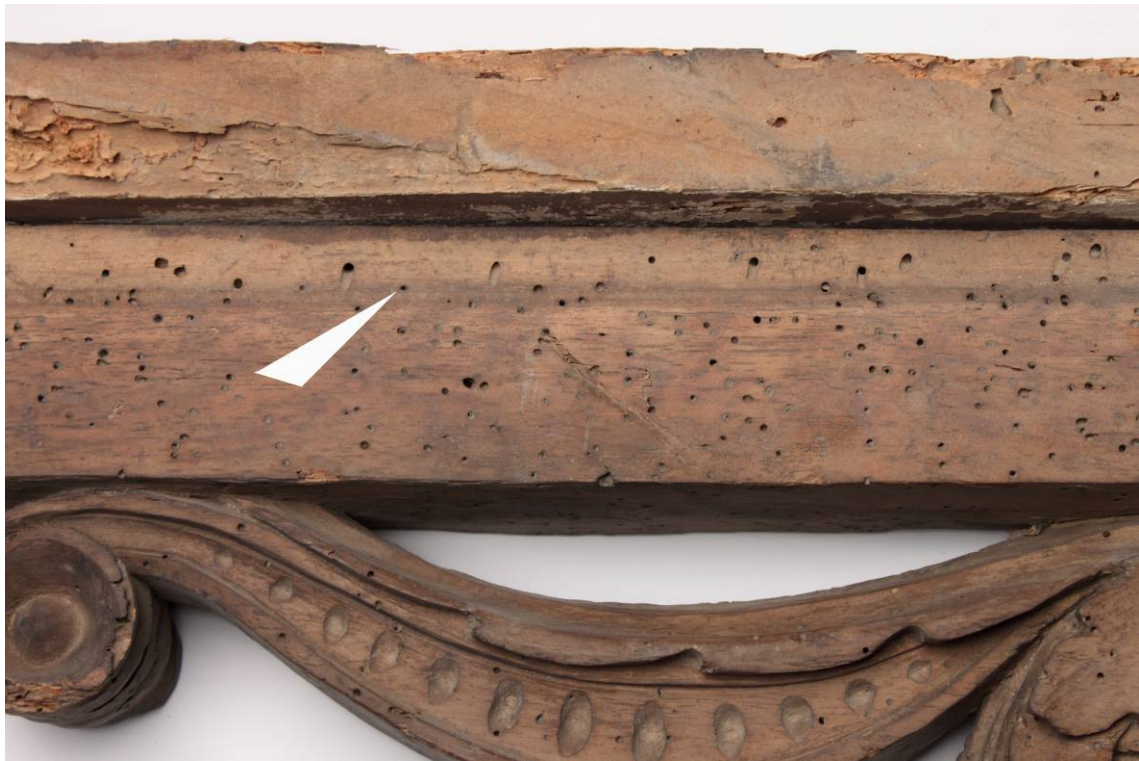
Blatt - Nr.:	36	Chorgestühl, italienisch / Kunstgewerbemuseum Berlin (Inv. Nr.: 1912,61)
Abb.		Position / Inhalt :
	136	Hochwange I li 3 ha – Farbunterschied durch nicht aufgetragenen Überzug
	137	Gesims, Innenansicht – Ergänzungen aus dem 19. Jahrhundert

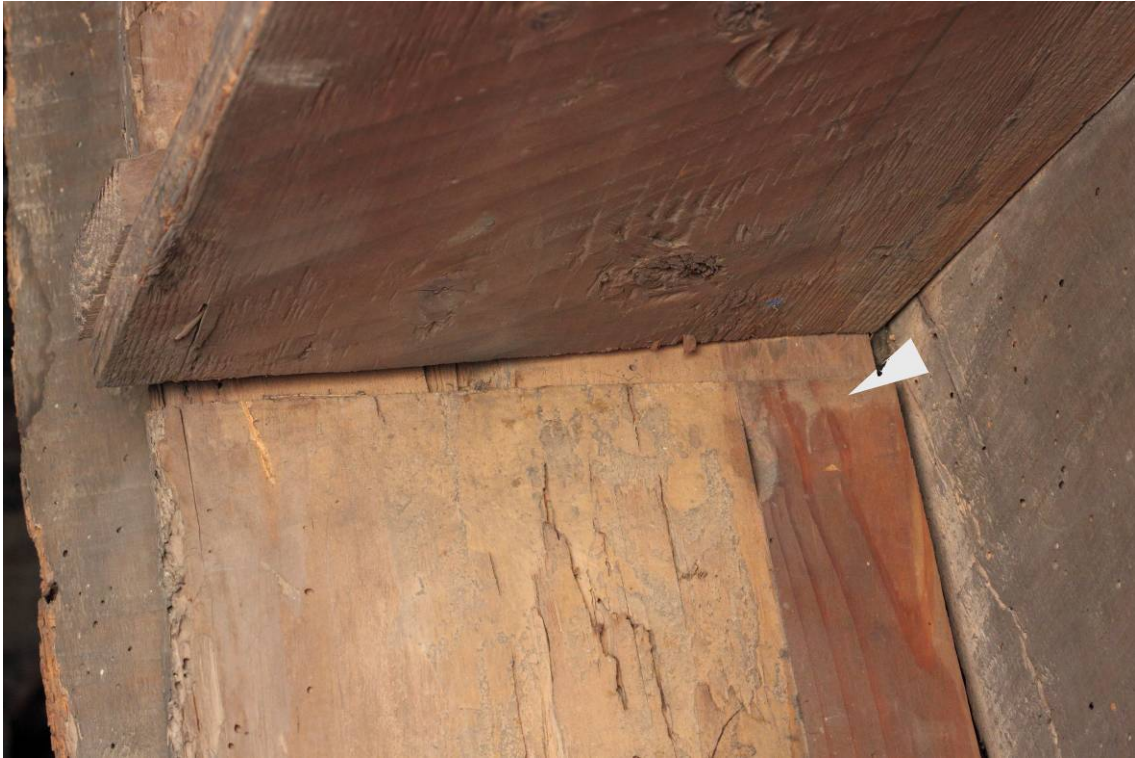
Blatt - Nr.:	37	Chorgestühl, italienisch / Kunstgewerbemuseum Berlin (Inv. Nr.: 1912,61)
Abb.		Position / Inhalt :
	138	Gesims innen, über Tafel IV, VIS-Licht – nicht eingefärbter Bereich der Ergänzung
	139	Gesims innen, über Tafel IV, UV – Licht – nicht gefärbte Bereiche an Ergänzungen und weiße Fluoreszenz auf Originalteil

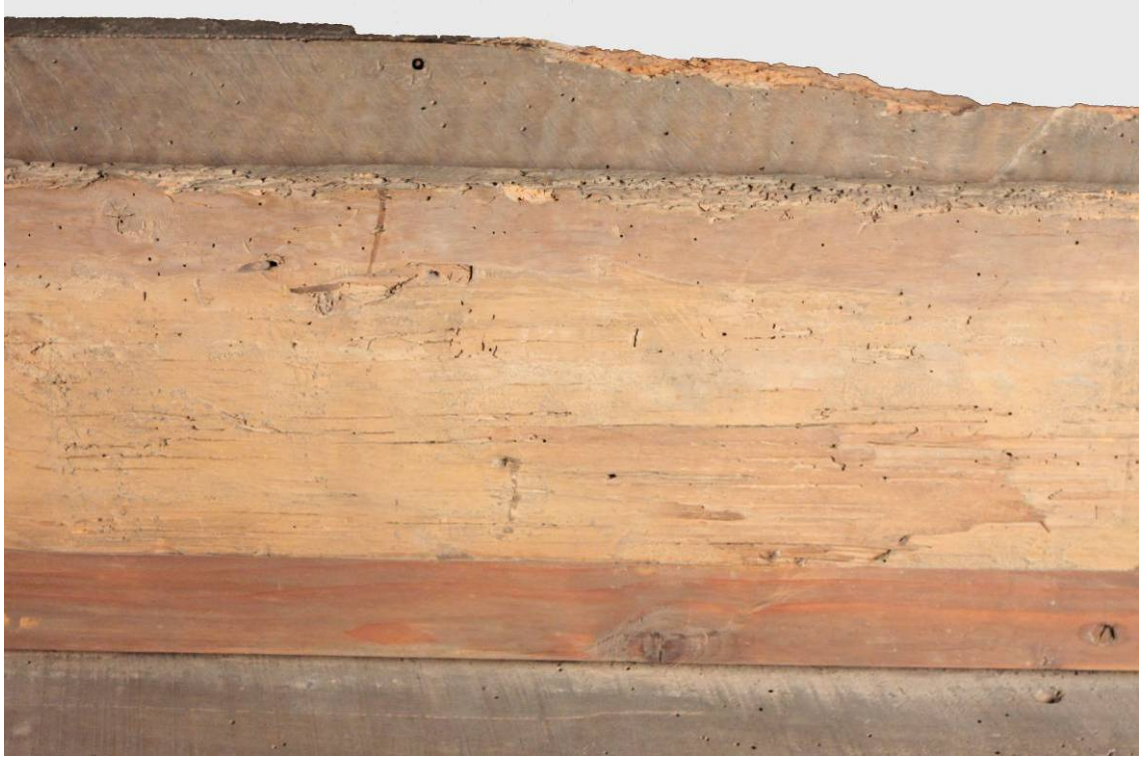
Blatt - Nr.:	38	Chorgestühl, italienisch / Kunstgewerbemuseum Berlin (Inv. Nr.: 1912,61)
Abb.		Position / Inhalt :
	140	Gesimsinnenseite über Tafel III, VIS-Licht – Bodenbrett mit Sägespuren, Frontbrett mit eingefärbter Ergänzung, Profilrückseite mit Sägespuren
	141	Gesimsinnenseite über Tafel III, UV-Licht – nicht gefärbte Bereiche, weiße Fluoreszenz auf Rückseite des Frontbrettes

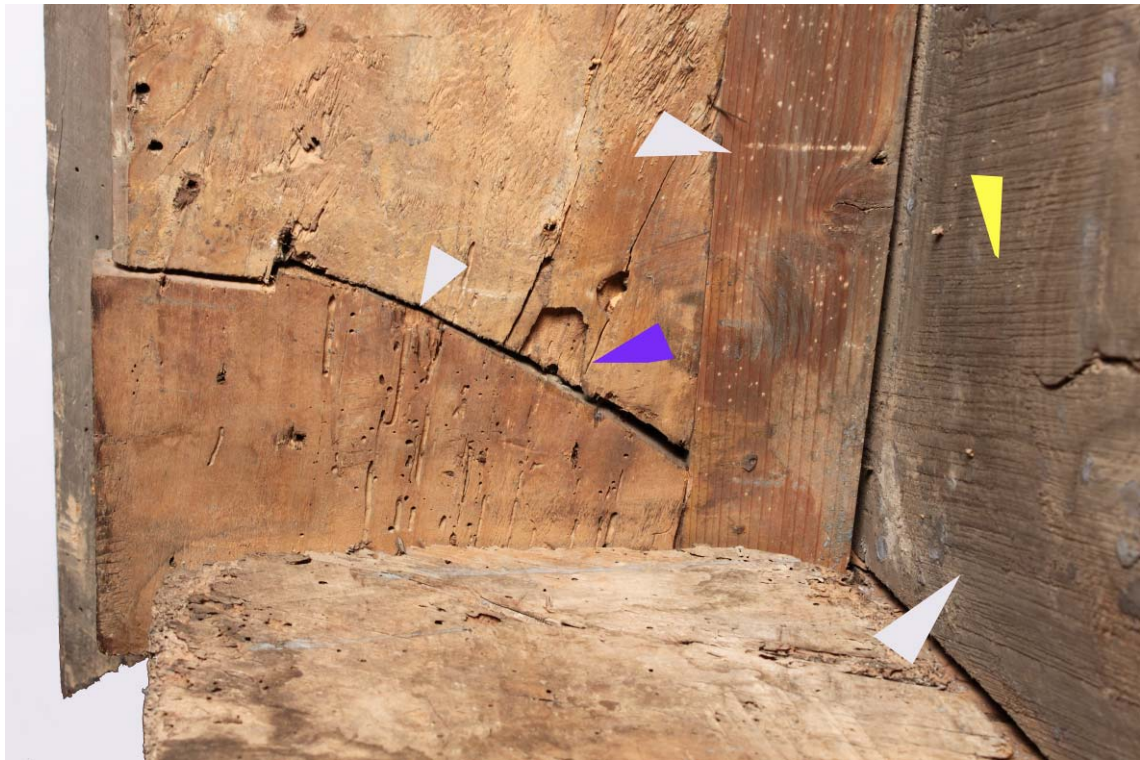
Blatt - Nr.:	39	Chorgestühl, italienisch / Kunstgewerbemuseum Berlin (Inv. Nr.: 1912,61)
Abb.		Position / Inhalt :
	142	Gesims, Innenansicht – Ergänzungen aus dem 19. Jahrhundert (weiß), Sägespuren (gelb), Frasgang von Holzschädling (violett)
	143	Oberfläche des Füllungsrahmens der Tafel VIII (10fache Vergrößerung)

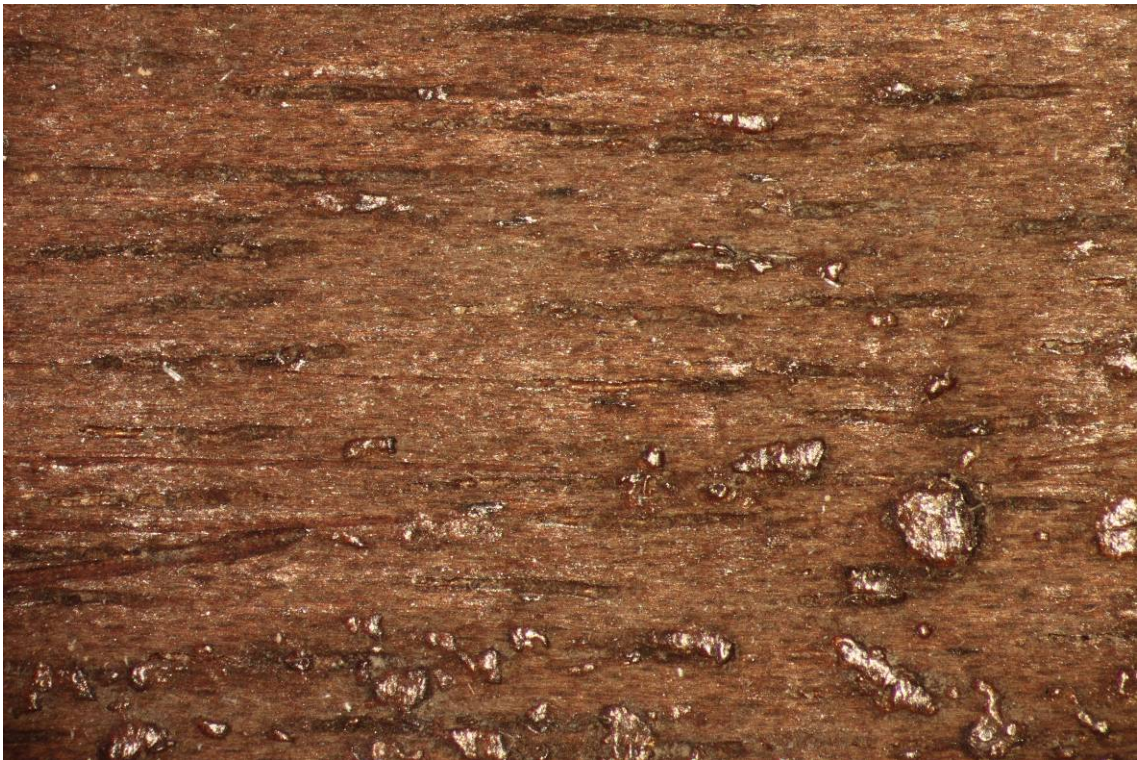
Blatt - Nr.:	40	Chorgestühl, italienisch / Kunstgewerbemuseum Berlin (Inv. Nr.: 1912,61)
Abb.		Position / Inhalt :
	144	Tafel VIII - Oberfläche des Füllungsrahmens (16fache Vergrößerung)
	145	Tafel VIII - Oberfläche des Füllungsrahmens, tropfenähnliche Verdickungen (16fache Vergrößerung)

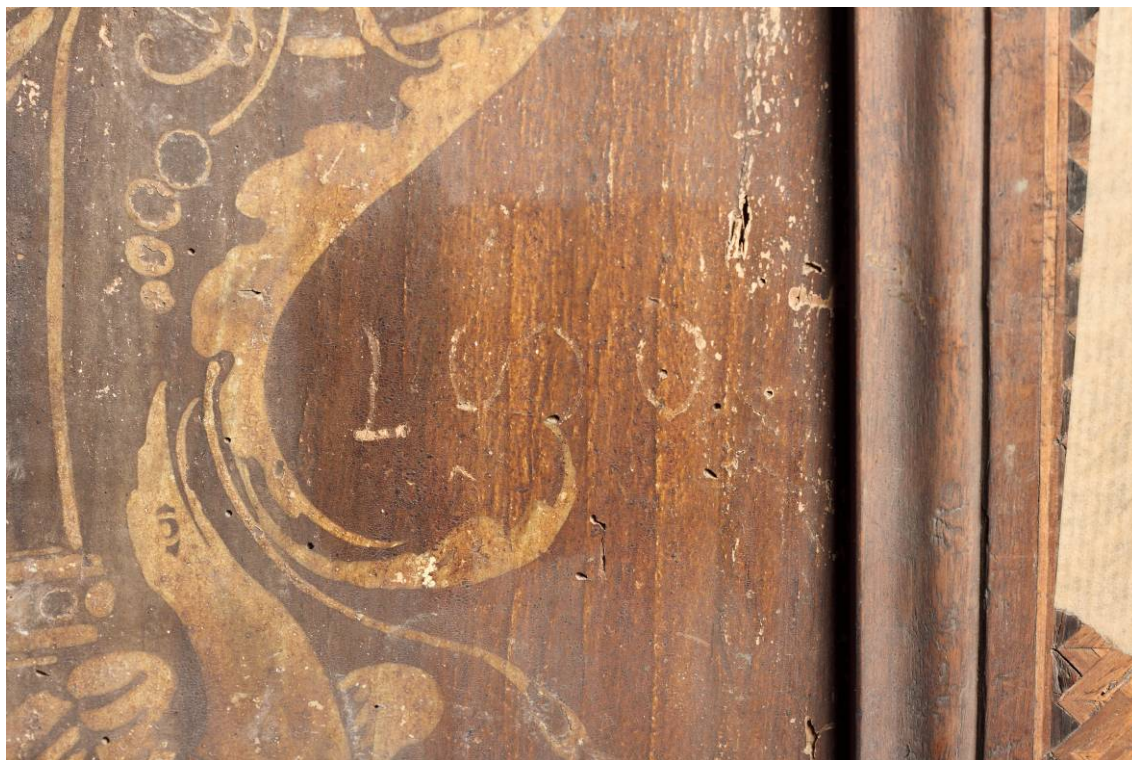
Blatt - Nr.:	44	Chorgestühl, italienisch / Kunstgewerbemuseum Berlin (Inv. Nr.: 1912,61)
Abb.		Position / Inhalt :
	152	Tafel IV – eingeritzte Buchstaben "LSO"
	153	Tafel II – eingeritztes Graffiti

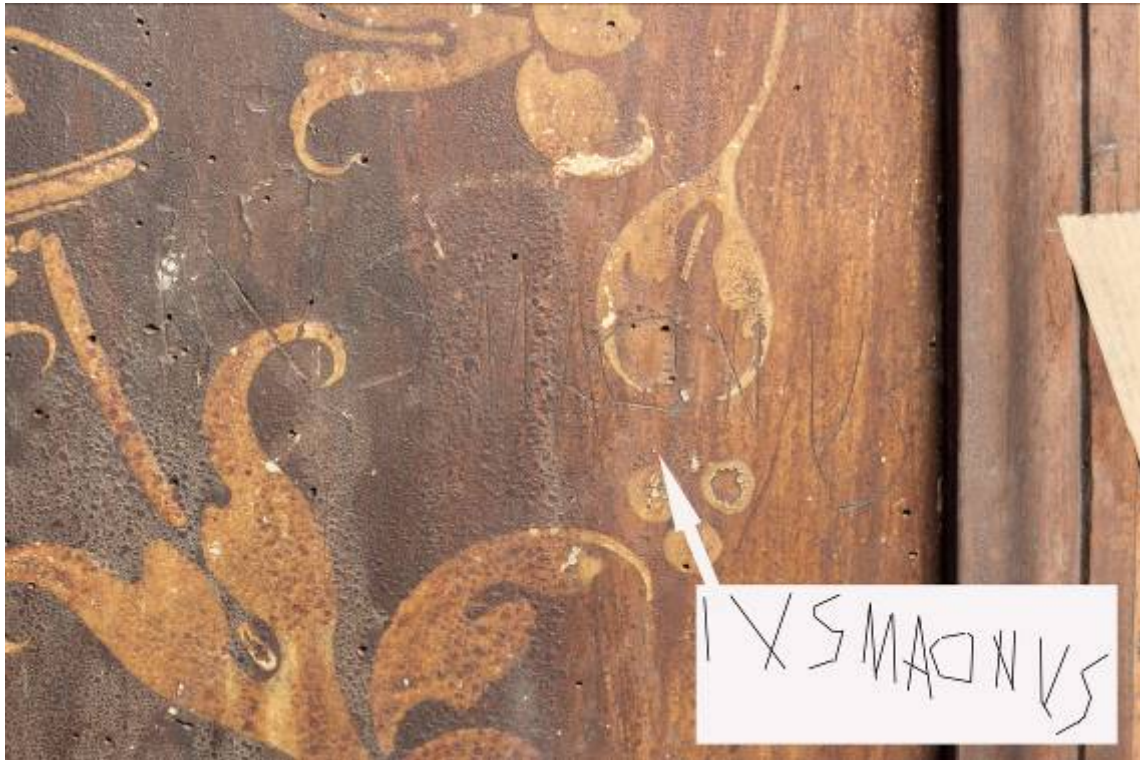
Blatt - Nr.:	45	Chorgestühl, italienisch / Kunstgewerbemuseum Berlin (Inv. Nr.: 1912,61)
Abb.		Position / Inhalt :
	154	Tafel II – eingeritztes Graffiti
	155	Tafel V, Füllung der Rückwand – Aufnahme der OF im Streiflicht

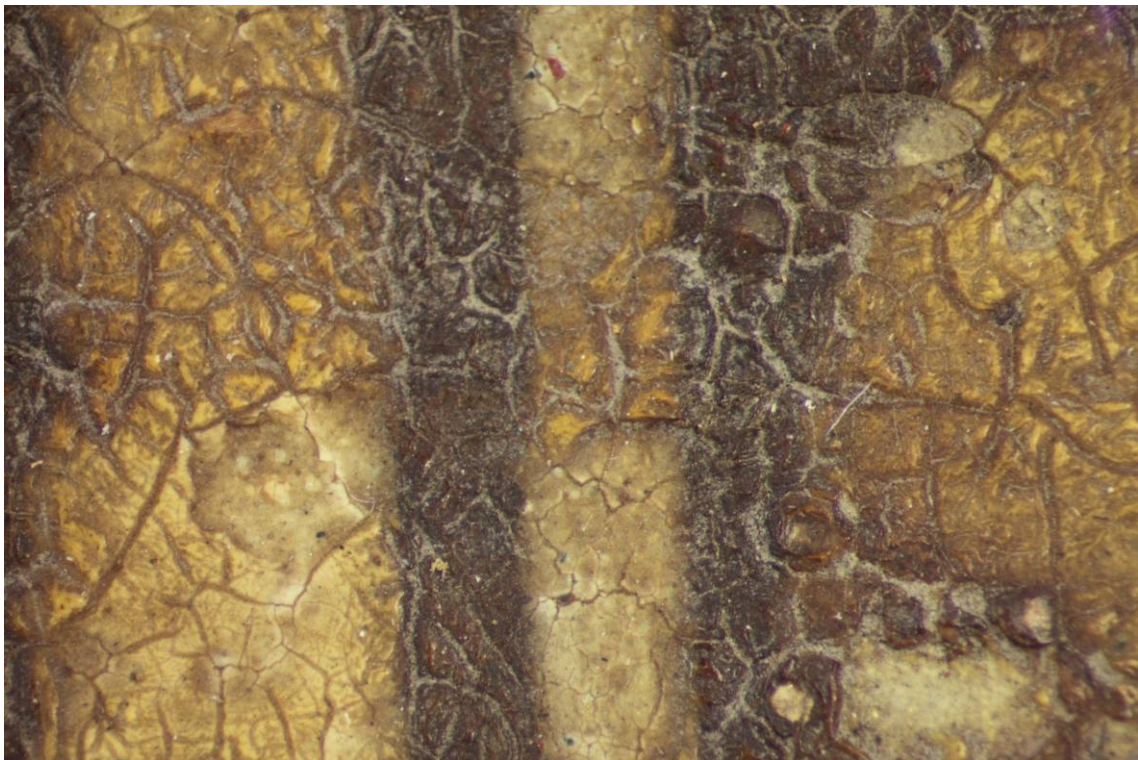
Blatt - Nr.:	46	Chorgestühl, italienisch / Kunstgewerbemuseum Berlin (Inv. Nr.: 1912,61)
Abb.		Position / Inhalt :
	156	Tafel VIII – Oberfläche der Fassung unter 10facher Vergrößerung
	157	Tafel VIII - Craquelé der Fassung (25fache Vergrößerung)

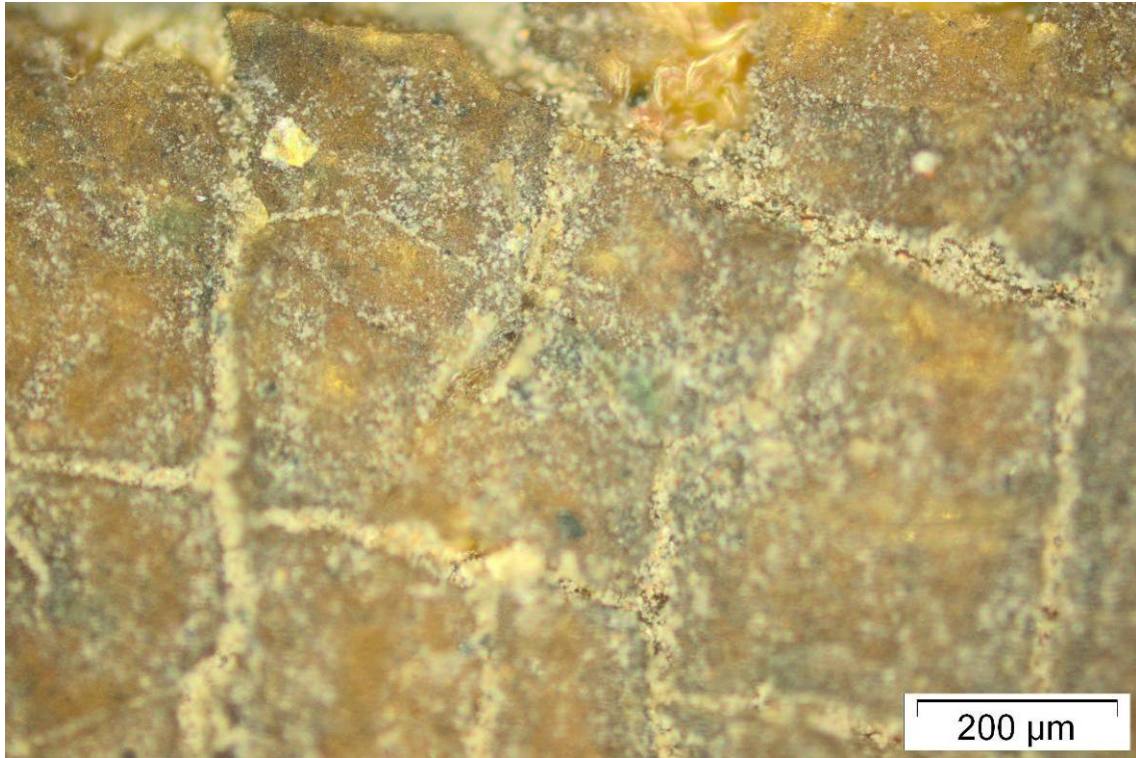
Blatt - Nr.:	48	Chorgestühl, italienisch / Kunstgewerbemuseum Berlin (Inv. Nr.: 1912,61)
Abb.		Position / Inhalt :
	160	Craquelierter Überzug der Fassung - sandige Ablagerungen (200fache Vergr.)
	161	Craquelierter Überzug der Holzteile - sandige Ablagerungen (200fache Vergr.)

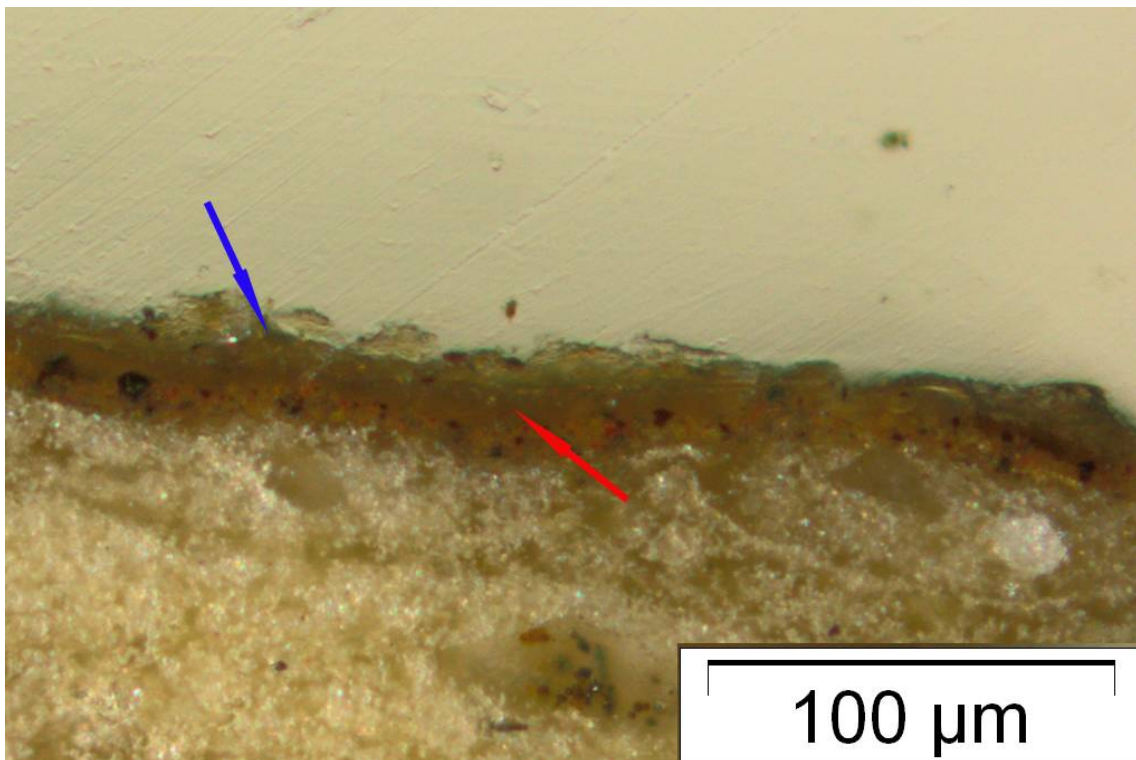
Blatt - Nr.:	51	Chorgestühl, italienisch / Kunstgewerbemuseum Berlin (Inv. Nr.: 1912,61)
Abb.		Position / Inhalt :
	166	Querschliff, Fassung unter UV-Licht – Pigmente der Holzimitationsschicht
	167	Querschliff Fassung (ohne Groteskenmalerei) – zwei Lackschichten erkennbar

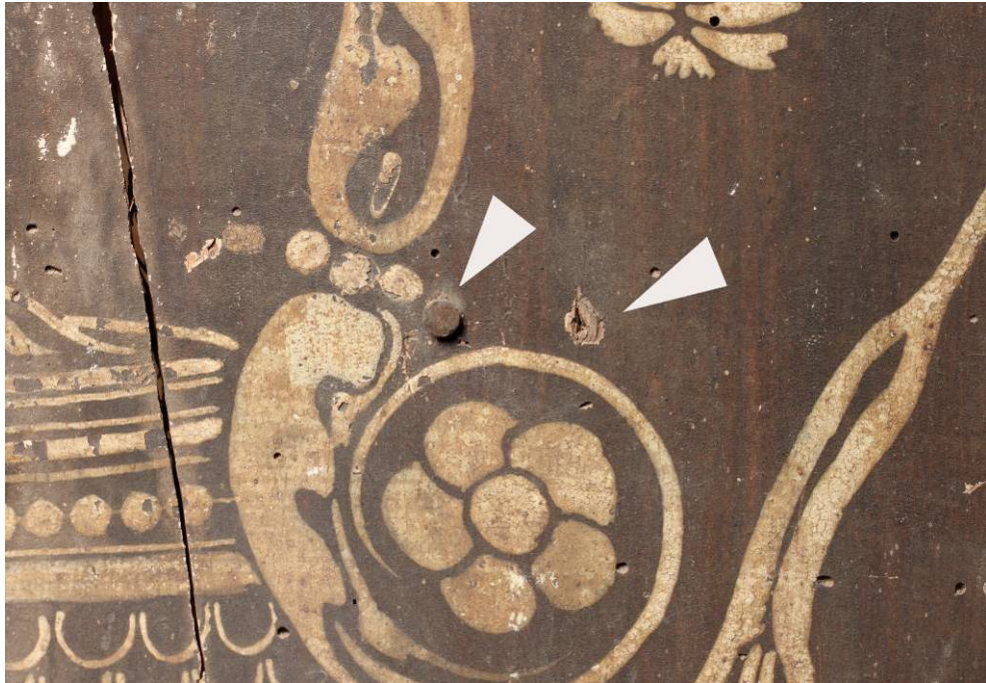
Blatt - Nr.:	55	Chorgestühl, italienisch / Kunstgewerbemuseum Berlin (Inv. Nr.: 1912,61)
Abb.		Position / Inhalt :
	173	Tafel I - Nagel in Fassung
	174	Tafel VI – vermutlich originale Nagellöcher, Verwendung unbekannt

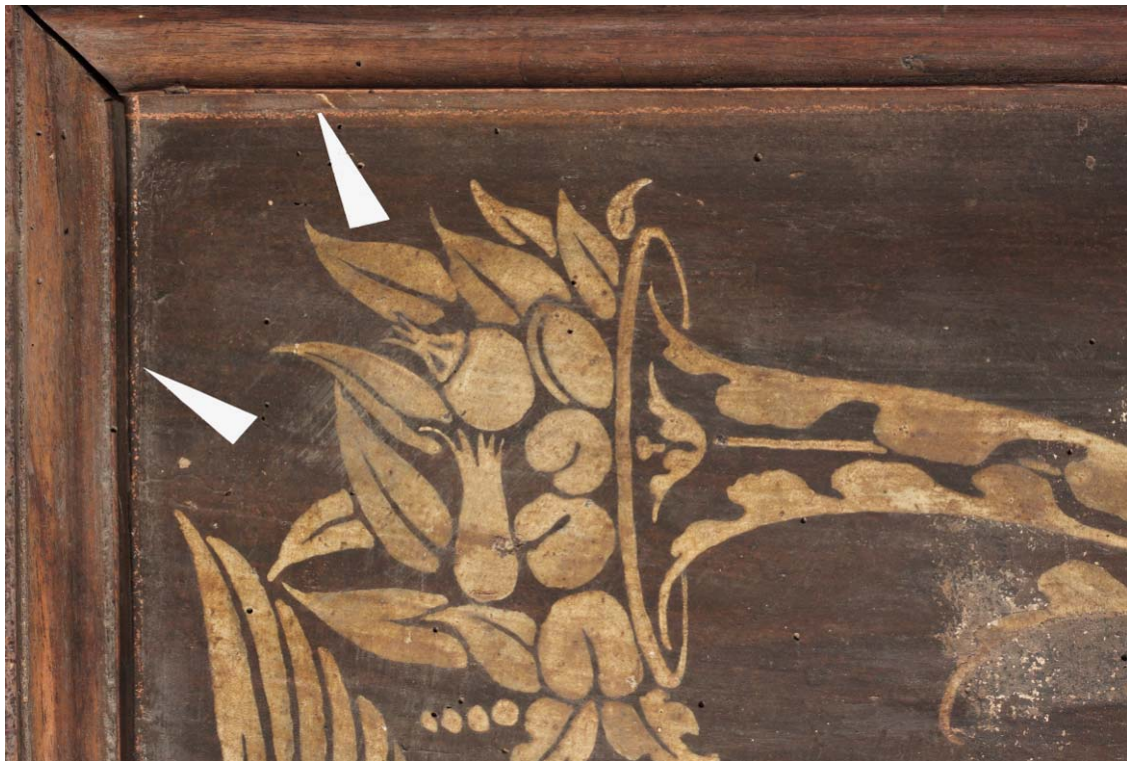
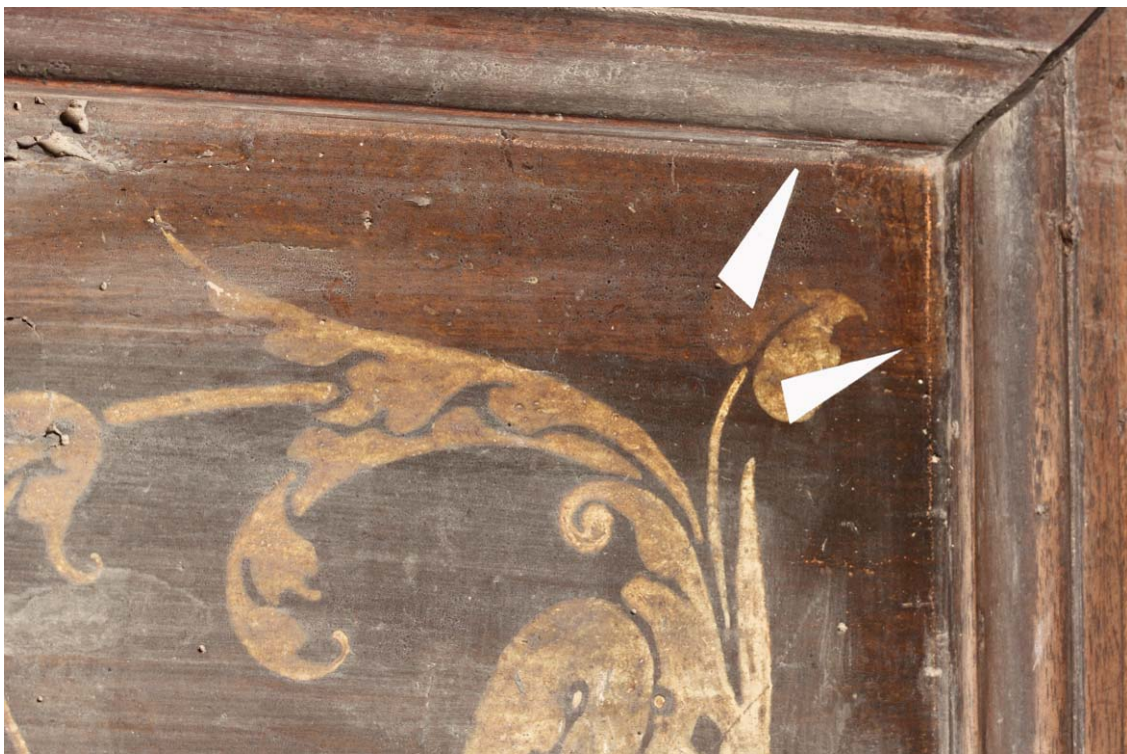
Blatt - Nr.:	58	Chorgestühl, italienisch / Kunstgewerbemuseum Berlin (Inv. Nr.: 1912,61)
Abb.		Position / Inhalt :
	179	Tafel VIII - Versatz der umlaufenden Rahmen
	180	Tafel VIII - Versatz der umlaufenden Rahmen

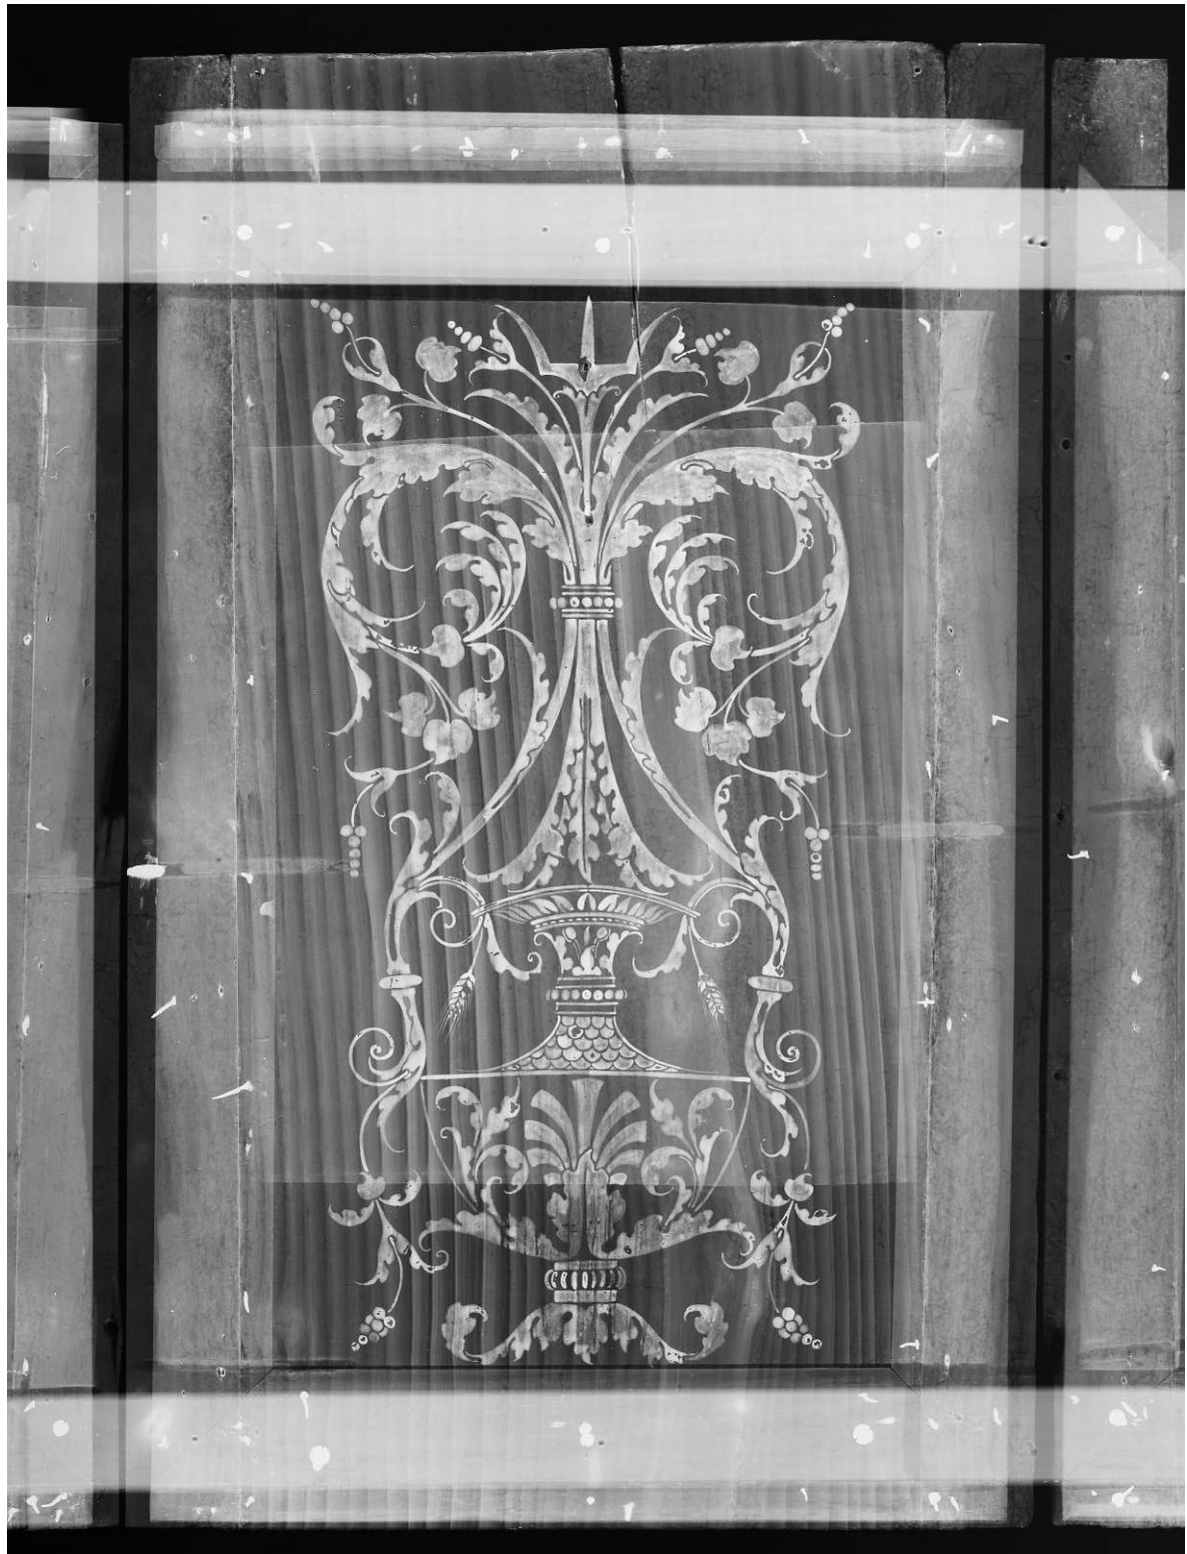
Blatt - Nr.:	61	Chorgestühl, italienisch / Kunstgewerbemuseum Berlin (Inv. Nr.: 1912,61)
Abb.		Position / Inhalt :
	185	Tafel III – Röntgenaufnahme
