**Karolingische Flechtwerksteine aus Laaser Marmor in Müstair
Bestandsaufnahme und Erhaltungskonzept**

Diplomarbeit
in der Studienrichtung
Konservierung und Restaurierung von Objekten aus Stein

vorgelegt von
Kati Friedmann
Potsdam, 6. März 2009

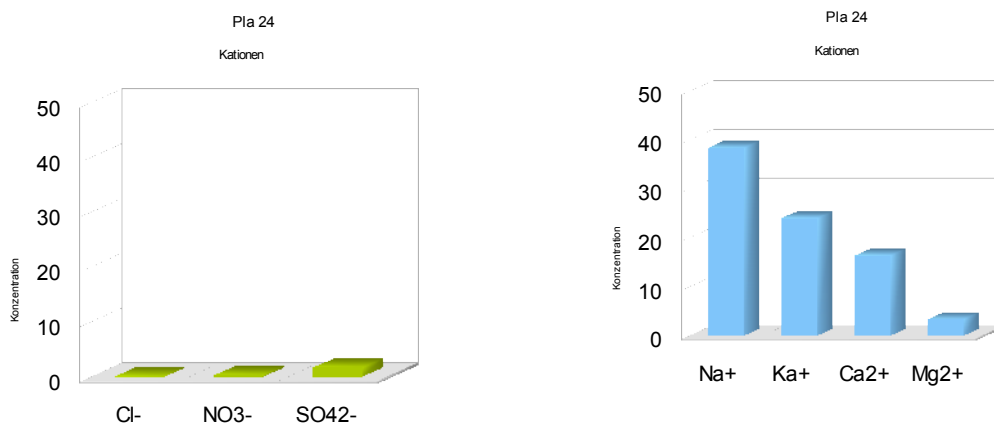
Die Tatsache, dass so gut wie keine von Carbonaten verschiedene Anionen vorliegen, deutet darauf hin, dass die Salze erst nach dem Fund eingebracht wurde. Es handelt sich nicht um Salze aus Bodenlage. Denkbar wäre beispielsweise eine alkalischen Reinigung zur Entfernung von Mörtelresten oder eine Reinigung mit EDTA.¹⁰² Die Probe ist frei von Mörtelresten. Das Fundjahr 1985 ist ein weiteres Indiz für eine solche Anwendung, da diese Pasten in dieser Zeit sehr modern waren.

Abbildung 17: Gehalt der Ionen in der Probe Pla 24 (Stoffmengenkonzentration in µmol/kg): links Kationen, rechts Anionen

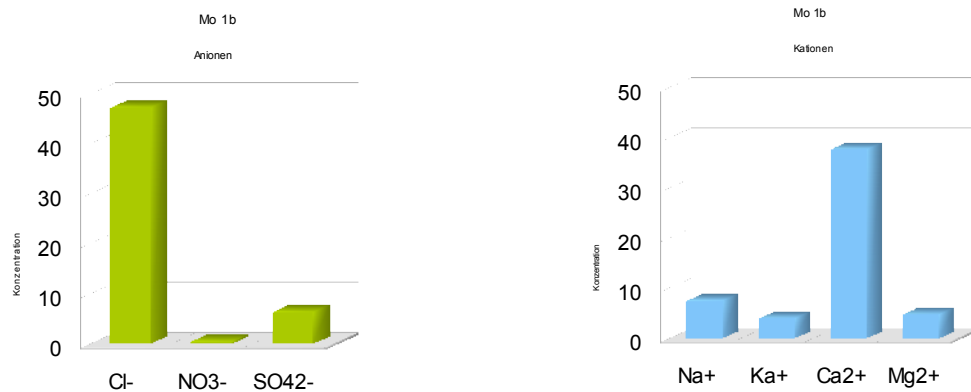
Bei der Probe Mo 1b ist das Verhältnis zwischen Anionen und Kationen sehr ausgeglichen. Die ermittelten Stoffkonzentrationen an Anionen beläuft sich auf 54 $\mu\text{mol/kg}$, und die der Kationen ebenfalls auf etwa 54 $\mu\text{mol/kg}$. Der Masseanteil beträgt etwa 0,26 Masseprozent, damit ist diese Probe etwas stärker belastet als die erste.

Die Probe Mo 1b wies eine auffällig hohe Chloridbelastung auf, und auch der Anteil an Calcium ist sehr hoch. Der Zusammenhang zwischen Salzbelastung und Fundort ist hier sehr eindeutig. Die Zusammensetzung von menschlichem Urin und dem Ionengehalt der Probe ähneln sich. Lediglich der Natriumgehalt der Probe ist verhältnismäßig geringer als bei Urin.

Abbildung 19: Gehalt der Ionen in der Probe Mo1b (Stoffmengenkonzentration in $\mu\text{mol/kg}$): links Kationen, rechts Anionen

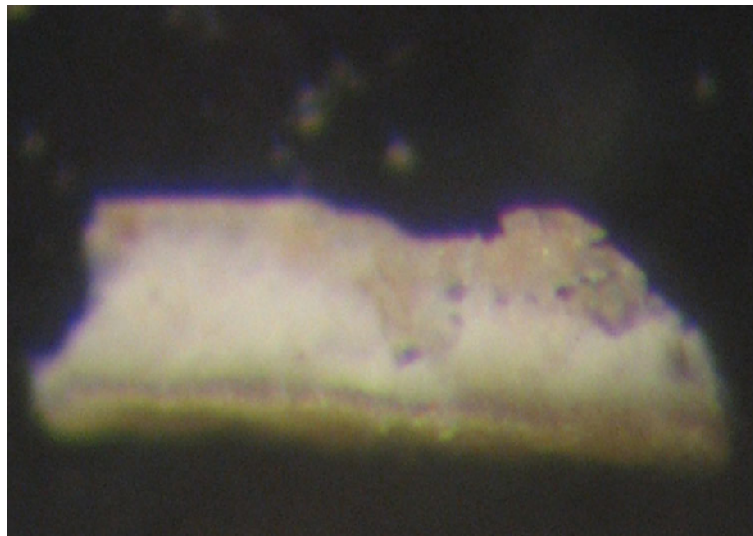
Auf einem Fragment fand sich eine helle Schicht. Mikroskopisch wurde ermittelt, dass es sich um eine Beschichtung handelt, die nicht aus Calciumcarbonat besteht. Die Probe wurde daraufhin mit Energiedispersiver Röntgenanalyse (EDX) von der Firma FEAD GmbH untersucht. Auf der Oberfläche wurden Dolomit, sowie geringe Mengen Silizium nachgewiesen, wobei es sich um Reste eines Mörtels handeln könnte.

Abbildung 22: Helle Schicht im Mikroskop (Probe 01, Partikelgröße ca. 0,5mm).

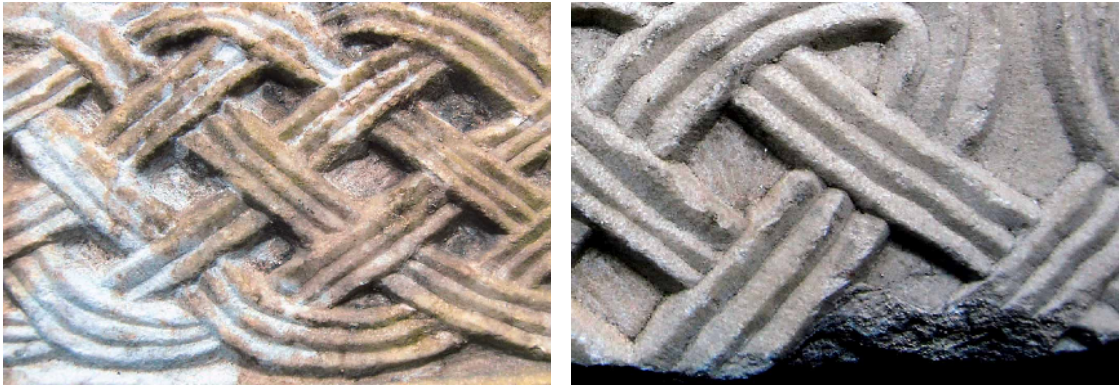
Steine sind diese sehr sauber und exakt ausgearbeitet, bei einem Großteil hingegen verlaufen die Grate und Stege sehr "wackelig" oder wurden mitunter nur andeutungsweise ausgearbeitet. Häufig finden sie sich nicht in der Mitte und variieren auch in ihre Stärke. Der Bänderverlauf ist häufig ungleichmäßig und kantig. Die Bänder des Flechtwerks verlaufen teilweise falsch, oder ändern willkürlich die Anzahl der Bänder. Andere Beispiele hingegen zeugen vom handwerklichen Können der ausführenden Handwerker. (Ein ausführliches Protokoll mit Beispielen findet sich im Anhang.)

Abbildung 24: linke Abbildung: Die Anzahl der Bänder variiert von drei zu zwei.

Abbildung 25: rechte Abbildung: Die Grate und Stege sind ungleichmäßig gearbeitet. Der Bänderverlauf ändert sich nach der Durchdringung eines anderen Bandes.

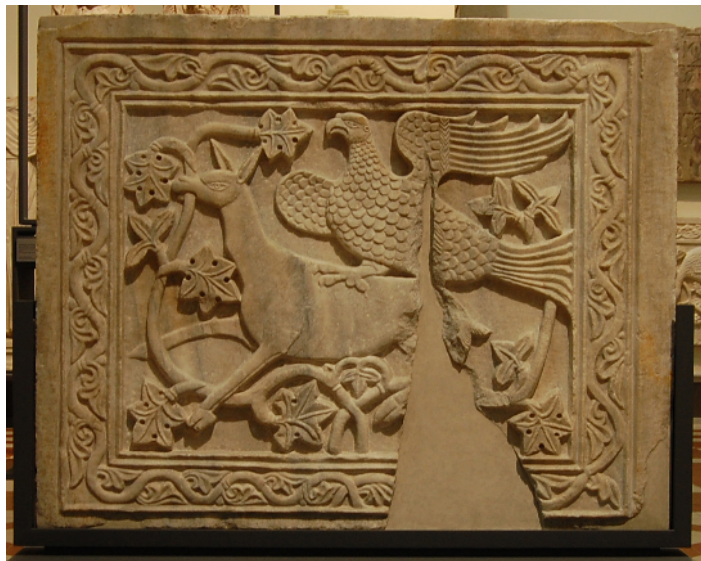
Abbildung 26: Marmorplatte aus dem Bodemuseum in Berlin, die Fehlstellenergänzungen (oberer Rand links und rechts, rechte untere Ecke und in der Bildfläche) sind farblich und vom Höhenniveau etwas zurückgesetzt und nicht rekonstruierend ausgeführt.

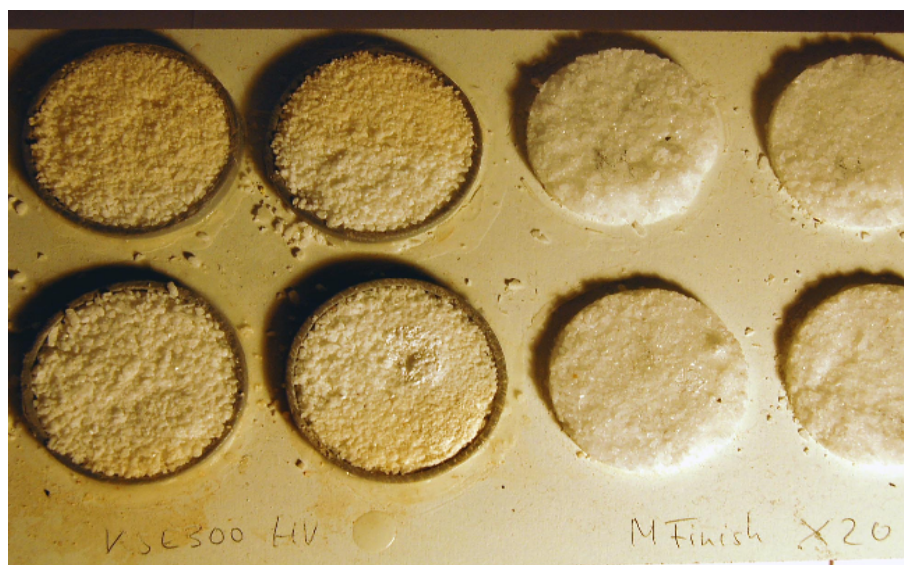
Die Proben, die mit Paraloid B 72 und M Finish X 20 gefestigt wurden, hatten einen sehr guten Zusammenhalt. Während die Proben, die mit Paraloid B 72 gefestigt wurden, optisch nicht beeinträchtigt wurden, zeigten die Proben mit M Finish X 20 eine starke Glanzbildung. Möglicherweise ist dies auf eine zu hohe Konzentration an Festigungsmittel zurückzuführen.

Die Zugabe von Wasser durch die Tropfentests hat bei den versalzten Proben vereinzelt zu Ausblühungen geführt. Die KSE 300 HV-Probe war davon am stärksten betroffen. Bei Paraloid B 72 und M Finish X 20 ist dies nur in sehr kleinen Mengen aufgetreten. Interessanter war hingegen, dass die mit KSE 300 HV gefestigten Proben nach einigen Wochen eine braune Verfärbung zeigten. Dies geschah unabhängig sowohl an den versalzten, als auch unversalzten Proben.

Abbildung 32: Ringe aus Lockermaterial 3 Wochen nach dem Tropfentest: obere Reihe unversalzen, untere Reihe mit zugegebenem Natriumsulfat, links mit KSE 300 HV mit leichter Verbräunung in einigen Bereichen, sowie Effloreszenzen, rechts mit M Finish X 20 mit starker Glanzbildung und kleinen Effloreszenzen.

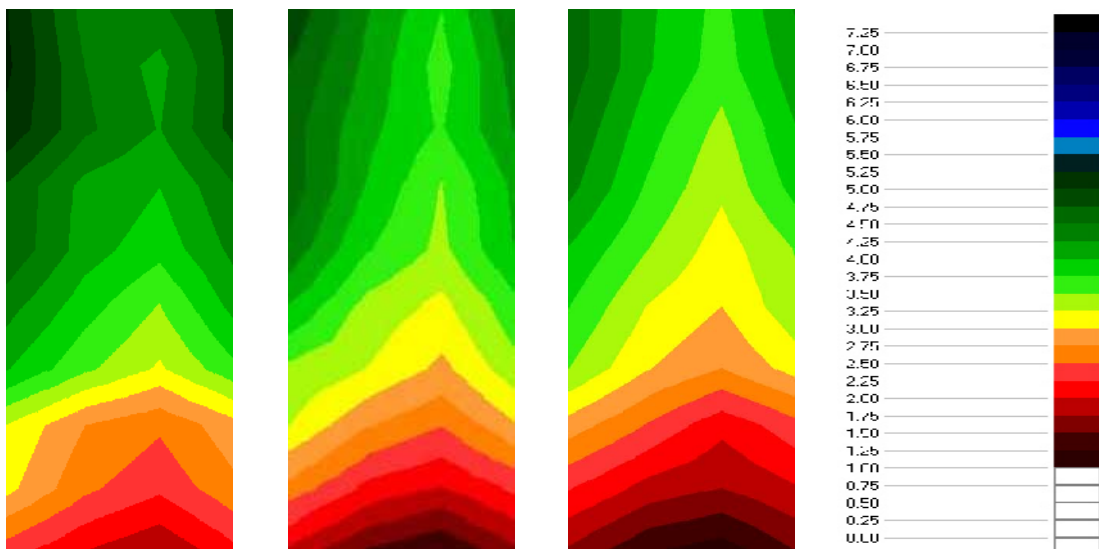
Bohrkern 12	Wasseraufnahme W [ml]	Wasseraufnahmegrad massebezogen W_m [M%]
bruchfrisch	0,7	0,14
nach 1. Erwärmung	1,1	0,51
nach 2. Erwärmung	1,6	0,74
nach 3. Erwärmung	1,8	0,83

Abbildung 34: Grafiken der Ultraschallwerte nach dem Erhitzen des Bohrkerne 12 (von links nach rechts: nach dem ersten, zweiten und dritten Durchgang; erstellt mit MoistAnalyze, Skala in km/s)

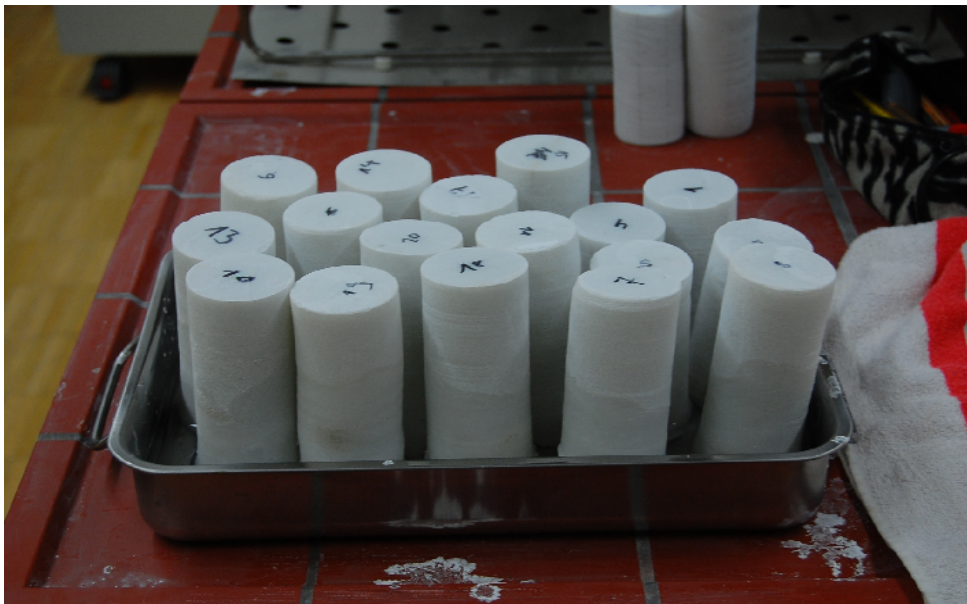
Abbildung 35: Bohrkerne in Salzlösung, die Salzlösung ist bis in eine Höhe von 12 cm in das Gestein eingedrungen.

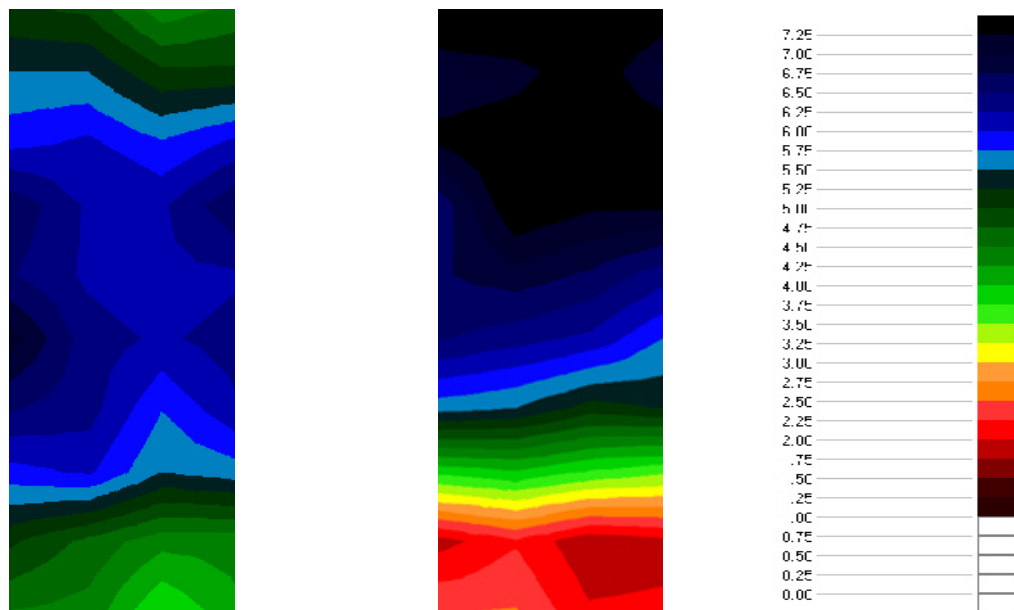
Mit dem Ultraschallgerät konnte nachgewiesen werden, dass die Salze sehr tief in das Gefüge eindringen. Während der obere Bereich der Kerne nach den Salzsprengtests noch weitestgehend unverändert war, konnte nach der Tränkung eine Versalzung durch eine starke Zunahme der Ultraschallwerte nachgewiesen werden, obwohl nur die unteren 2 cm mit Salzlösung bedeckt waren.¹⁹² Die starke Zunahme der Ultraschallwerte ist auf Salze, die den Porenraum ausfüllen, zurückzuführen.

Abbildung 36: links: Bohrkern nach 10 Salzsprengtestzyklen, rechts Bohrkern nach 10 Salzsprengtestzyklen und sechsständiger Lagerung in 2cm hoher gesättigter Salzlösung (beide Kerne sind 12cm hoch und 4,9 cm breit; Skala in km/s).

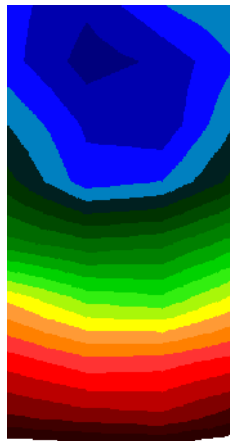
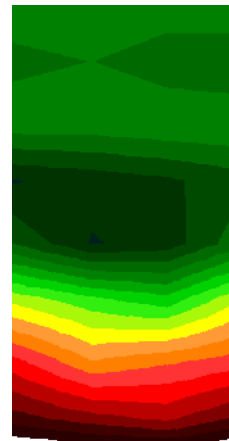
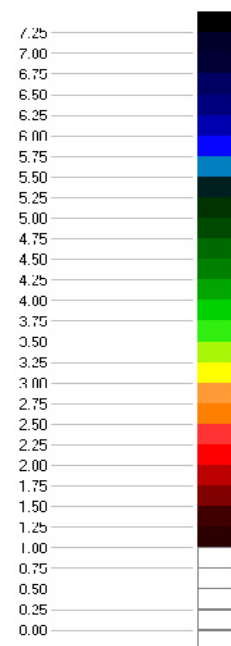
Abbildung 38: Abbildungen der Ultraschallmessungen, dargestellt mit der Software MoistAnalyze: Deutlich zu erkennen ist die Zunahme der Festigkeit durch die Tränkung mit M Finish X 20, sowie die Abnahme des Salzgehaltes im oberen Bereich. (Skala in km/s).

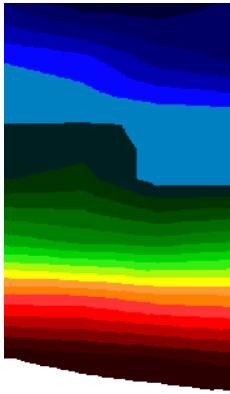
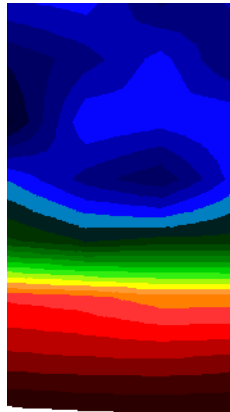
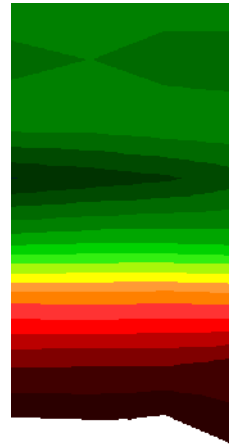
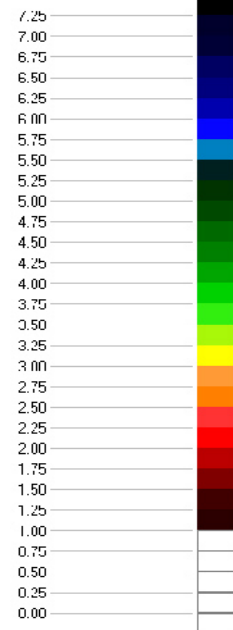
Bohrkern 13**nach der 1.
Entsalzung**

**Abbildung 39: Abbildungen der Ultraschallmessungen, dargestellt mit der Software MoistAnalyze:
Durch die Tränkung mit KSE 300 HV wurde nur eine leichte Zunahme der Festigung bewirkt, es
ist aber zu erkennen, dass eine Entsalzung im oberen Bereich stattgefunden hat. (Skala in km/s).**

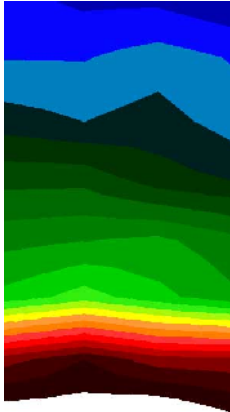
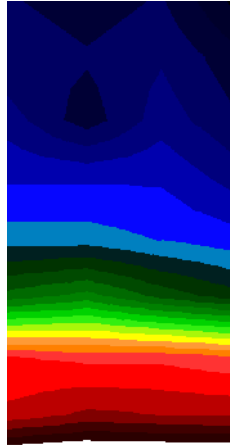
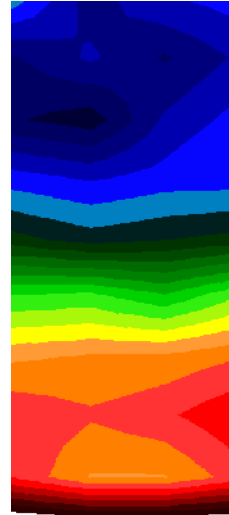
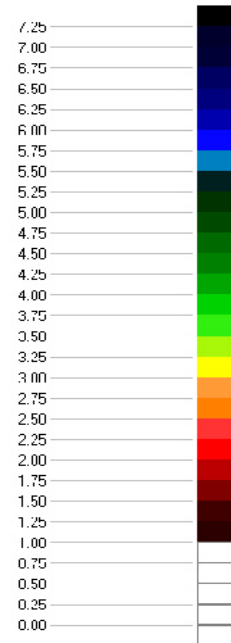
Bohrkern 6

Abbildung 40: Abbildungen der Ultraschallmessungen, dargestellt mit der Software MoistAnalyze: Deutlich zu erkennen ist die Zunahme der Festigkeit durch die Tränkung mit Paraloid B 72. Jedoch ist nur eine leichte Abnahme des Salzgehaltes zu beobachten. Die Entsalzung hat eine Zunahme der Festigkeit im unteren Bereich bewirkt (Skala in km/s).
