DIE TECHNISCHEN ANLAGEN  
des  
HEERESVERPFLEGUNGSAMTES SPANDAU

Der Weg des Getreides

MASTERARBEIT

Louise Maria Katharina Warnow

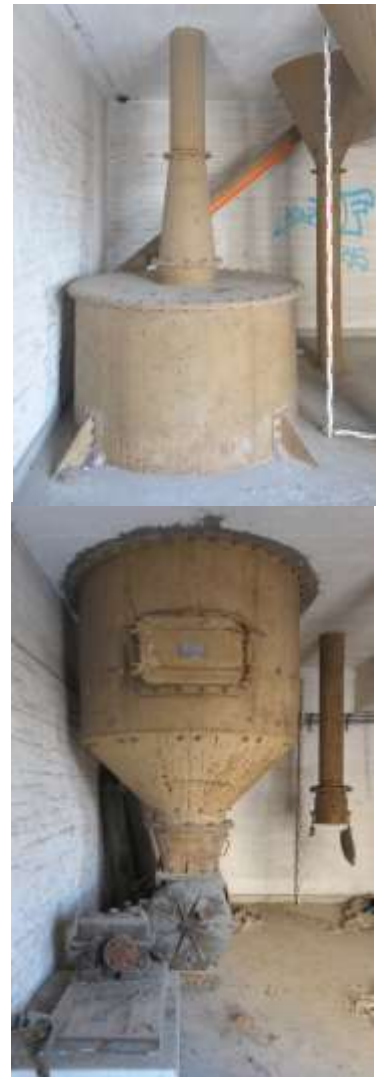
Abb. 24: oben: Obere Hälfte des Rezipienten im 2. OG, unten: Untere Hälfte des Rezipienten, 1. OG von Speicher 2.

Der bauzeitliche<sup>94</sup> Rezipient der Firma *MIAG* wurde aus Stahlblech hergestellt (vgl. Abb. 26) und zeigte sich zur Zeit der Bearbeitung mit einer matten, ockerfarbenen Beschichtung, die durch die lange Zeit der Vernachlässigung an vielen Stellen ohne Verbund zum Untergrund und partiell von Korrosionsprodukten abgesprengt und durchsetzt war.<sup>95</sup> Äußerlich dominierte der durch Auflagerungen von Vogelkot und Staub erhöhte Eindruck der Vernachlässigung; im Inneren der Maschine entstand durch die intakte schwarze Grundbeschichtung und insbesondere durch die überall aufliegenden Getreidekörner jedoch ein Zustand, der die letzte Schiffsentleerung als gerade eben erst vollzogen erscheinen ließ.

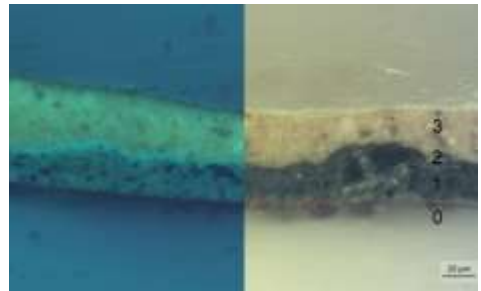
Abb. 27: Mikroskopische Ansicht der Beschichtungsfolge im Querschliff.

getestet wurde. Eventuell diene sie als Schutzlack für die erste Beschichtung.<sup>97</sup> Aufgrund der sehr geringen Schichtdicke von max. 5 µm könnte es sich aber auch um das Bindemittel der Erstbeschichtung handeln, dass aufgrund von Alterungsprozessen an die Oberfläche migriert ist (Abb. 27).<sup>98</sup>

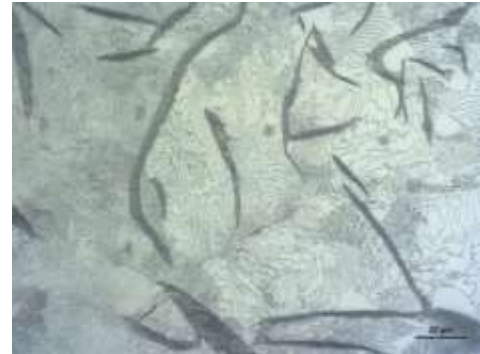
Das innenliegende Zellenrad drehte sich unter dem Rezipienten, so dass in einem endlosen Kreislauf die einzelnen Zellen gefüllt und nach unten wieder geleert wurden (vgl. Abb. 30 und Abb. 31). Angetrieben wurde die Schleuse durch einen eigenen Elektromotor, der sich jedoch nicht erhalten hatte. Das Gehäuse der Zellschleuse bestand aus verschleißfestem Gusseisen mit nesterförmigem Lamellengraphit, was auf einen Phosphorgehalt von etwas unter 1,5% hindeutet (Abb. 32).<sup>103</sup>

Abb. 32: Gusseisengefüge der Schleuse mit nesterförmigem Lamellengraphit und feinem Streifen zementit.

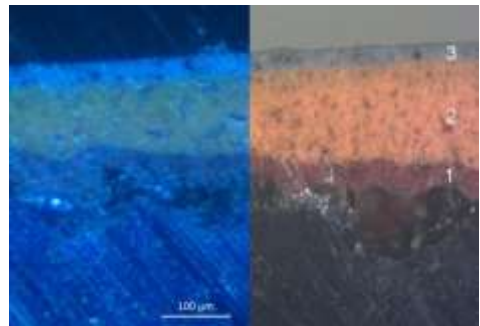
Die Bindemittelanalyse<sup>104</sup> ergab einen dreischichtigen, ölgebundenen Beschichtungsaufbau, dessen zweite Schicht (orangefarben) sich partiell auch in der dritten Schicht (blaugraue Sichtbeschichtung) fand, so dass von einem gleichzeitigen Auftrag auszugehen ist. Da in der ersten Schicht (rot) vor allem Blei nachgewiesen werden konnte, handelt es sich vermutlich um Bleimennige als übliches Korrosionsschutzpigment. Schicht 02 und 03 wurden

Abb. 33: Beschichtungsaufbau der Schleuse.

mit Lithopone sowie Eisenoxidpigmenten, vermutlich auch Zinkgelb (Schicht 02) sowie Kohlenstoffschwarz (Schicht 03) pigmentiert (vgl. Abb. 33).<sup>105</sup>

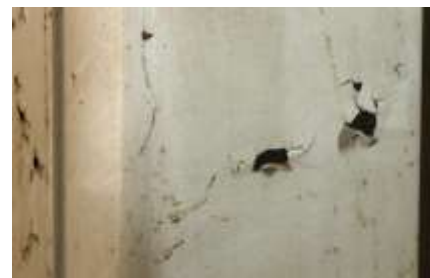
Abb. 38: Becherwerksschlot Speicher 3. Hellgraue Sichtbeschichtung löst sich folienartig.

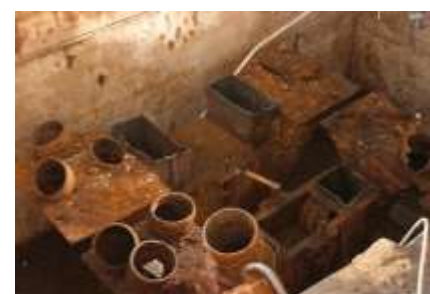
Abb. 40: Zwei von drei Becherwerksfüßen in Speicher 2 während der Demontage. Die Schlote sind schon entfernt.

hatte. Dementsprechend erschienen alle Becherwerksfüße nach Abpumpen des Wassers in hellen Orange- bis dunklen Rotbrauntönen, die Oberfläche ähnelte durch die gleichmäßig verteilten Korrosionsprodukte einer unruhigen Kraterlandschaft (Abb. 40).

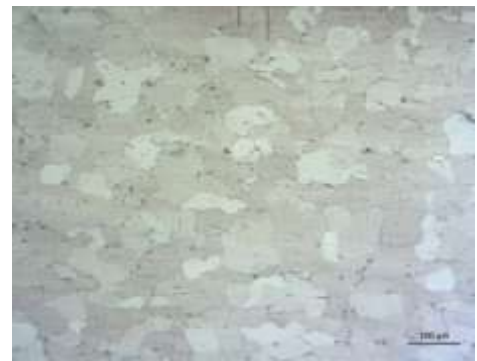
Während die Becherwerkgehäuse um 1900 vornehmlich aus Holz (Buche) gefertigt worden waren,<sup>115</sup> wurden Mitte der 1930er-Jahre auch Eisenschlote neben den immer noch üblichen Schloten aus Holz (Kiefer) produziert (Abb. 42).<sup>116</sup> Selbst 1955 fanden die Holzschlote noch Erwähnung, gebräuchlicher waren zu diesem Zeitpunkt jedoch Eisenkonstruktionen aus sogenanntem Schwarzblech,<sup>117</sup> wie sie, vermutlich aufgrund erhöhter Brandschutzanforderungen,<sup>118</sup> auch schon in den Spandauer Speichern zum Einsatz kamen. Die mikroskopische Analyse des von der *MIAG* verbauten Gehäusematerials lässt auf einen einfachen Baustahl mit max. 0,05% Kohlenstoff schließen (Abb. 43).

Abb. 43: Gefüge Becherwerkgehäuse Speich. 3.

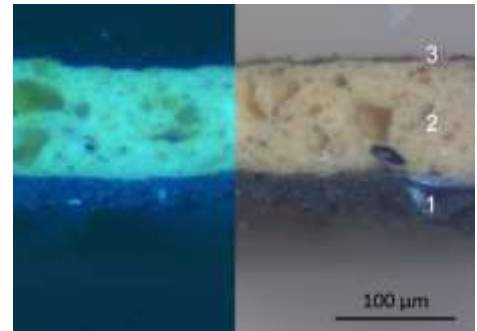
Beschichtet waren die Schlotte mit einer schwarzen, vermutlich durch Cellulosenitrat gebundenen und mit Ruß pigmentierten Schicht und einer darüber liegenden, ockerfarbenen, ölgebundenen Schicht, die mit Zink- oder Eisenoxidgelb, Lithopone sowie etwas Eisenoxidrot und einem Schwarzpigment auf Kohlenstoffbasis, vermutlich ebenfalls Ruß oder Pflanzenschwarz, pigmentiert worden war (Abb. 44). Die Becherwerksgehäuse des Silospeichers waren zusätzlich mit einem hellgrauen, glänzenden Kunstharzlack beschichtet, der vor allem Titanweißpigmente beinhalten.<sup>119</sup>

Abb. 44: Beschichtungsaufbau eines Becherwerks in Speicher 2.

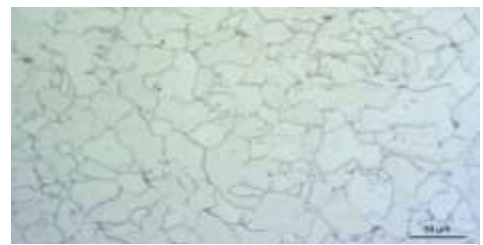
Während die Kette mit aufgesetzten Mitnehmern (Typ 1) aus einfachem Baustahl mit sehr niedrigem Kohlenstoffgehalt von max. 0,03% gefertigt worden war und eine schwarze Oxidschicht (Zunderschicht) aufwies, bestand der vermeintlich jüngere Kettentyp 2 aus normalisiertem, niedrig legierten Stahl mit einem Kohlenstoffgehalt von ca. 0,6%.<sup>141</sup> Als Material für Fördertröge wurde Anfang des 20. Jahrhundert noch vornehmlich Holz verwendet,<sup>142</sup> in den 1930er-Jahren waren die Stahlausführungen aber schon verbreitet.<sup>143</sup> Durch die Entnahme von Materialproben am TKF 1.7 (Verteiltförderer) im Dachgeschoss des Speichers 2 konnte der hier verwendete Stahl als gewalzter Baustahl mit einem Kohlenstoff-Gehalt um 0,1% bestimmt werden (Abb. 58).

Abb. 57: Fast reines Eisengefüge der Kette Typ 1.

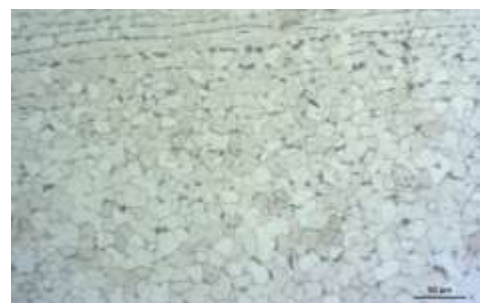
Abb. 58: Metallgefüge des Troges. Oben Längsrichtung, unten entkohlter Randbereich sichtbar.

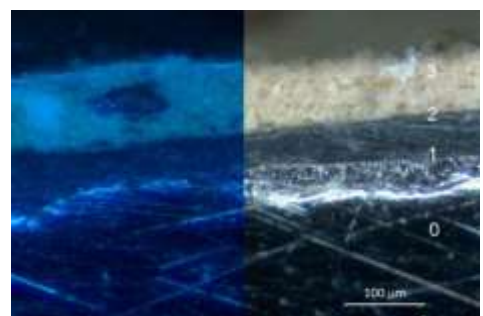
Abb. 59: Beschichtungsaufbau des Troges. Links unter UV-Anregung, rechts Hellfeld.

auch schwarz), Kohlenstoffpigmenten (schwarz) und Lithopone (weiß) pigmentiert. Sie liegt über der schwarz pigmentierten Erstbeschichtung, die laut Analysen mindestens anteilig aus Cellulosenitrat bestand (Abb. 59).<sup>144</sup>

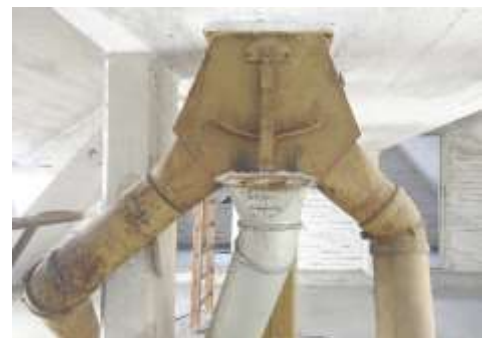
Aufgrund ihrer simplen Form und Funktionsweise können Fallrohre schnell in ihrer Bedeutung verkannt werden. Nicht nur sind sie, wie oben erwähnt, eine der einprägsamsten Erscheinungen im Maschinentrakt der Speicher. Auch können gerade durch ihren Verlauf veränderte Arbeitsabläufe nachvollzogen werden. Oft werden diese Anpassungen (z.B. an veränderte Liefer- oder Abgabe-Abläufe) auch durch zusätzliche handschriftliche Notizen an den Rohren vermerkt. Sie dokumentieren so die Nutzungsgeschichte der Getreidespeicher bis in die 1980er-Jahre (Abb. 64).

Abb. 64: Angepasste Rohrführung und handschriftliche Richtungsangaben.

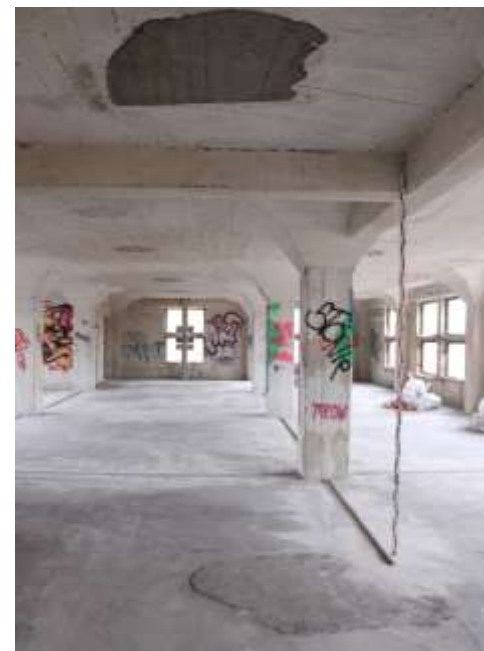
Abb. 65: Zugesetzte Boden- / Deckenöffnungen für eine Sackrutsche.

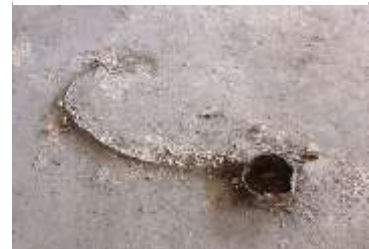
Abb. 67: Fragment einer Sackrutsche, KG, Speicher 2.

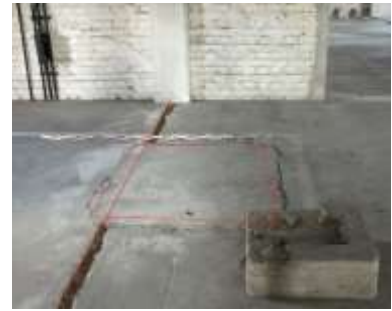
Zeitpunkt der Aufnahme nicht erkannt worden war. Die quadratischen Zusetzungen (ca. 110 x 110 cm) verschoben sich in jedem Stockwerk um ca. 30 cm Richtung Hallenmitte (Westen), wie in Abb. 69 bis Abb. 71 ersichtlich. Im Dachgeschoss (5. OG) fanden sich direkt neben den zugesetzten quadratischen Aussparungen kleine (ca. 40 x 40 cm) Betonsockel.

Es kann somit davon ausgegangen werden, dass dort leicht schräg laufende Maschinen mit E-Motor-Antrieb im 5. OG verbaut waren. Mit sehr hoher Wahrscheinlichkeit handelt es sich um Zusetzungen von Bodenöffnungen für mittlerweile demontierte *Zweiketten-Elevatoren*, die folgendermaßen beschrieben werden: „Beim Zweiketten-Elevator laufen 2 Ketten über je 2 Kettenräder am Kopf und Fuß des Förderers. Diese Ketten sind in gewissen Abständen durch Mitnehmerstäbe verbunden, welche die Säcke auf den hinter den Ketten angeordneten Rutschböden entlang schieben.“<sup>166</sup>

Abb. 69: Zugesetzte Bodenöffnung mit Antriebssockel, 5. OG.

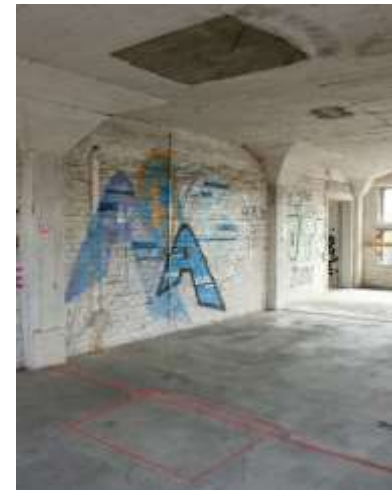
Abb. 70: Zugesetzte Öffnungen, 3. OG.

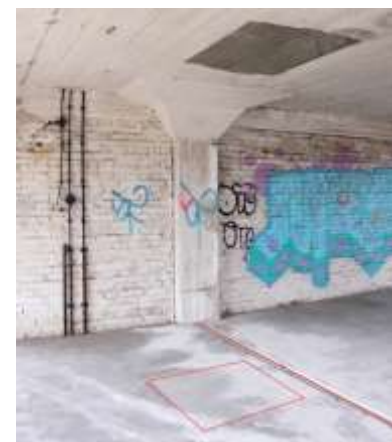
Abb. 71: Zugesetzte Öffnungen, 2. OG.

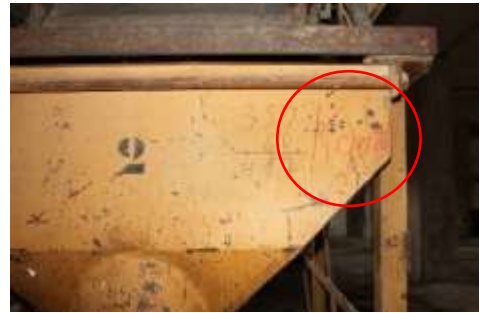
Der Vorgang musste sehr schnell und ohne Pause von statten gehen, da die automatische Waage, ebenso selbstständig, wie sie die abgewogene Füllung nach unten entleerte, sich auch wieder mit Getreide füllte und erneut zur Entleerung ausschwang.<sup>181</sup> Dieser Vorgang ließ sich während des Bearbeitungszeitraums leider nicht mehr genau nachvollziehen. Durch schiefe hängende Hebel und festsitzende, starre Elemente, die eigentlich beweglich auf Schneiden gelagert hätten sein sollen, musste die Funktionstüchtigkeit in Frage gestellt werden. Der handschriftlich auf den Abfülltrichter aufgebrauchten Schriftzug „kaputt“ lässt auf eine Außerbetriebnahme noch während der Nutzung der Speichergebäude als Getreidelager schließen (Abb. 85).

Abb. 85: Kennzeichnung der Waage als „Kaputt“.

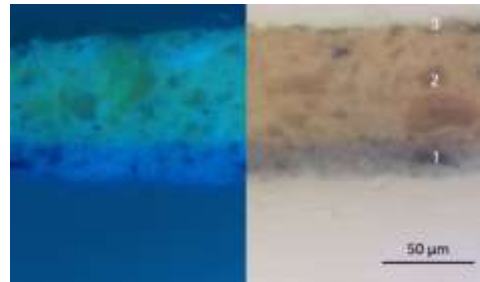
Das Fahrgestell erscheint in einem homogenen Ockerton, der durch Staubauflagerungen aber etwas stumpf und verblasst wirkt. Materialuntersuchungen lassen eine mit Zink- oder Eisenoxidgelb pigmentierte Beschichtung auf Ölbasis vermuten.<sup>182</sup> Darunter befindet sich die schwarz pigmentierte Erstbeschichtung auf Basis von Cellulosenitrat.<sup>183</sup> Bei der graublauen Sichtbeschichtung der Waage könnte es sich um die Erstbeschichtung handeln (Abb. 86 und Abb. 87).

Abb. 86: Beschichtungsaufbau Fahrgestell.

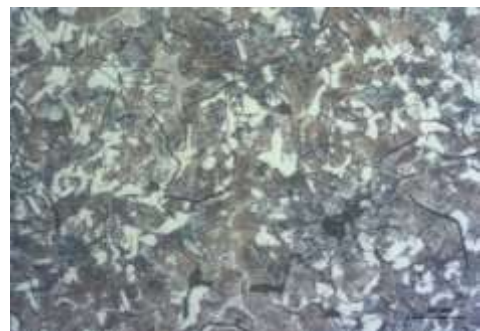
Abb. 88: Gusseisengefüge mit Perlitmatrix, Lamellengraphit und Phosphid-Eutektikum.

Perlitmatrix sowie das härtende Phosphideutektikum, einzig die Graphitlamellen sind weniger nesterförmig angeordnet, was auf einen geringeren Phosphorgehalt und somit geringere Verschleißfestigkeit schließen lässt.<sup>184</sup> Diese etwas geringere Qualität des Gusseisens steht vermutlich exemplarisch für die Kriegsjahre, in denen metallverarbeitendes Gewerbe außerhalb der direkten Rüstungsproduktion hohen Auflagen und Beschränkungen unterworfen war (Abb. 88).

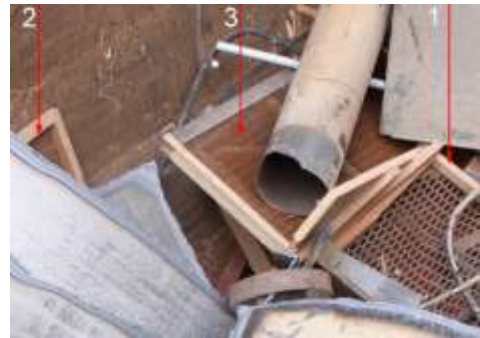
Abb. 95: Entsorgte Siebe der Aspirateure. 1: Schrollensieb (Vorsieb), 2: Schlitzblechsieb (Feinreinigung), 3: Drahtsieb (Sandsieb).

Reinigungssieben konnten leider keine Materialproben mehr entnommen werden, obwohl sich die Siebe noch in den Entsorgungscontainern auf dem Gelände befanden, also ganz praktisch noch erreichbar gewesen wären (Abb. 95). Aus versicherungstechnischen Gründen wurde der Zugang indes untersagt.

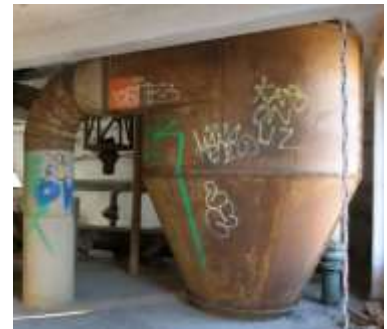
Abb. 97: Zyklon, 5. OG.

Kurz unterhalb der Geschossdecke im 5. OG schloss durch eine quadratische Öffnung an der Zylinderaußenseite das ansonsten im Querschnitt kreisförmige Zuluftrohr an, das vom Ventilator im 4. Geschoss gebündelte Staubluft in den Zyklon leitete. Im Speicher 2 wies der Zyklon die gleiche und hier in vielen Teilen intakte ockerfarbene Beschichtung auf, die auch sonst für die meisten Maschinen prägend war. Spuren der Verwahrlosung äußerten sich durch vielfarbige Graffiti und deutlich verstärkter Abwitterung der Beschichtung an der dem seit langem unverglasten Fensterrahmen zugewandten Seite.

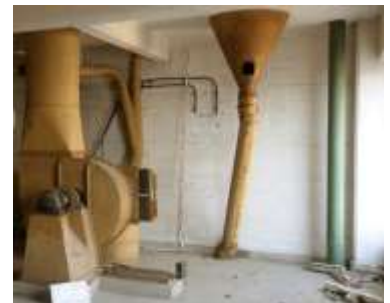
Abb. 98: Zyklon und Ventilator, 4. OG.

Die im Silospeicher verbauten Zyklone zeigten sich in hellgrauer, glänzender Beschichtung, die ebenso an der Raumseite völlig intakt, an der Fensterseite jedoch stark abgeblättert und von der darunter liegenden, abgewitterten, ockerfarbenen Beschichtung und Korrosionsprodukten dominiert war.

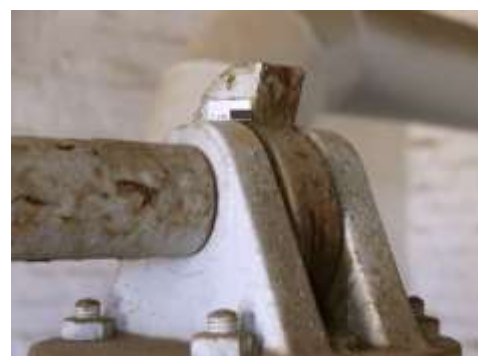
Die baugleichen Schlauchfiltergehäuse waren durch ihre räumliche Aufteilung in mehrere Geschosse nicht sofort als zusammenhängende Anlage zu begreifen, da sich die Bauteile in jedem Geschoss optisch unterschieden. Erst auf den zweiten Blick erschloss sich ihr innerer Zusammenhang und äußere Zugehörigkeit zu dem über Rohre mit der Anlage verbundenen Rezipienten und dem Drehkolbengebläse im Kellergeschoss. Durch ihre unterschiedliche Farbigkeit – die raummittige Anlage erschien in glänzend hellem Grau, die rückseitige Anlage in mattem, von rotbraunen Korrosionsprodukten durchsetzten Ockerton – wurde die Einheit der beiden Saugschlauchfilter zusätzlich gestört. Eventuell ist die raummittige Anlage weitaus länger genutzt (und gepflegt) worden, wofür auch die stärkeren Abnutzungsspuren z. B. am Hubdaumen des Abklopfmechanismus sprachen (Abb. 109).

Abb. 109: Detail Abnutzung des Hubdaumens.

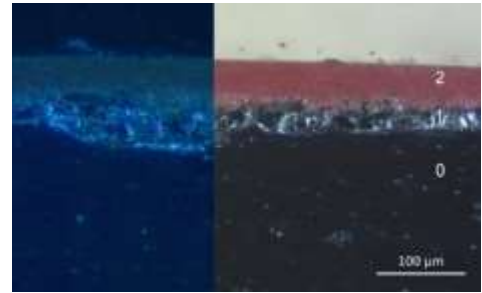
Die rot beschichteten Rieselbleche waren ebenfalls aus oben erwähntem Schwarzblech, also Stahlblech mit nicht entfernter, schwarzer Oxidschicht, hergestellt und mit einer vermutlich kunstharzgebunden Beschichtung versehen, die mit synthetisch hergestelltem Eisenoxidrot pigmentiert worden war (Abb. 126).<sup>232</sup>

Abb. 126: Beschichtung Rieselbleche mit sichtbarer Zunderschicht des Stahlblechs.

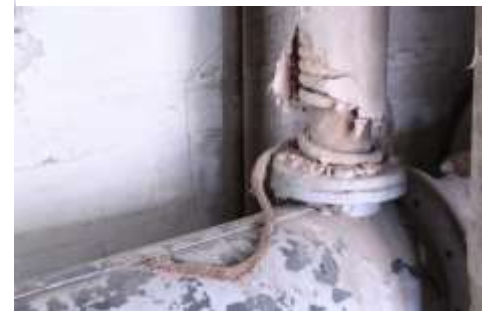
Auch die Fasern der Rohrisolierungen sind mikroskopisch analysiert worden, wobei die Untersuchung hier keine klaren Ergebnisse brachte (vgl. Abb. 128, Abb. 129).<sup>233</sup> Das verwendete Konstruktionsholz konnte makroskopisch als Kiefer bestimmt werden, ist jedoch nicht weiter naturwissenschaftlich untersucht worden.

Abb. 128: Gelöste Rohrisolierung am Gegenstromapparat. Vermutlich Asbestschnur.

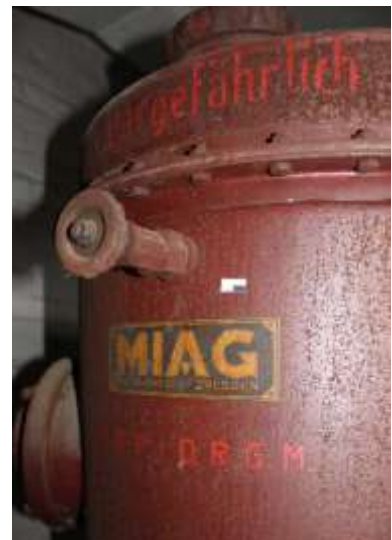
Die gesamte Anlage zeigte sich im Bearbeitungszeitraum in einem gut erhaltenen Zustand. Sie war fast vollständig überliefert und rein äußerlich nicht so stark durch Auflagerungen beeinträchtigt wie die meisten anderen Maschinen der Speichergebäude. Vermutlich war die luftdichte Tür auch lange nach der Stilllegung noch verschlossen, so dass hier weniger Tiere Zuflucht fanden und demzufolge weniger Exkremente hinterließen. Allein dicke Staubauflagerungen und partiell abblätternde Beschichtungen zeugten von der Phase der Stilllegung und Vernachlässigung. Trotz Beschichtungsverlust an einigen Stellen zeigten die aus Stahlblech<sup>259</sup> gefertigten Maschinengehäuse vergleichsweise wenig Korrosionserscheinungen. Zum Teil materialbedingt, da z. B. das Ventilatorgehäuse verzinkt<sup>260</sup> worden war, zum

Abb. 142: Beschriftung Verdampfgefäß.

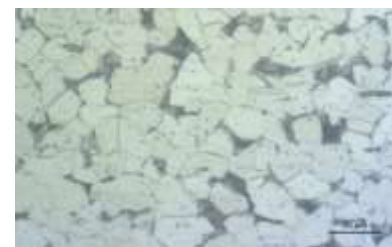
Abb. 144: Ferrit-/Perlitgefüge Gehäuse Verdampfgefäß.

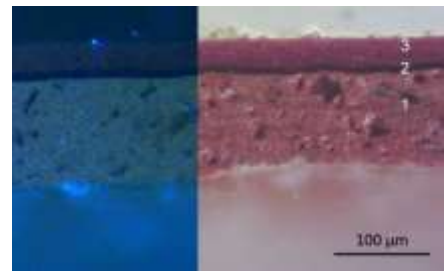
Abb. 145: Beschichtung Ventilator im Schriftbereich.

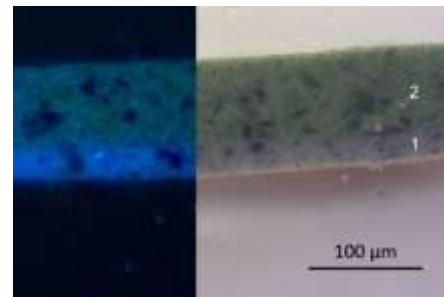
Abb. 146: Beschichtung Expansionsgefäß.

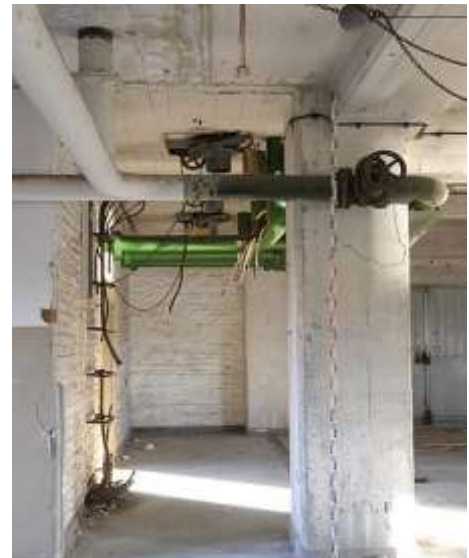
Eine weitere Anlage zur Schädlingsbekämpfung durch Silobegasung befand sich im Speicher 2. Es sind dort nicht nur die gleichen Gasrohrleitungen (Abb. 149) in die Bearbeitungssilos überliefert, sondern auch ein Fallrohr zu einem der Silos mit der Aufschrift: „Große Gaszelle“. Die gekappten Rohrleitungen im stark überformten Erdgeschoss lassen den Ort und die Art der Gaseinspeisung nur vermuten. Im 1. OG hatte sich im Bearbeitungszeitraum noch ein Tankgefäß neben den Silos erhalten (Abb. 150).

Abb. 149: Gasrohre Speicher 2, EG.

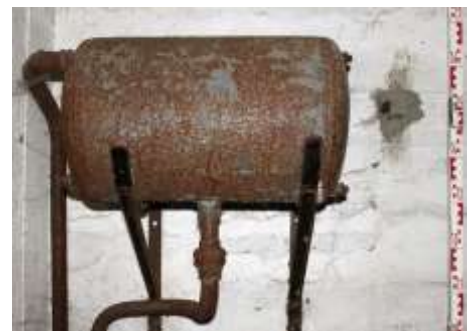
Aufgrund demontierter Rohrleitungen konnte dieses keiner Maschine mehr zugeordnet werden, rein technisch könnte es allerdings für die Begasungsmittelspeisung einer *Areginal*-Begasungsanlage verantwortlich gewesen sein, da dieses der Anlage in flüssigem Zustand zugeführt wurde. Weitere Spuren für den Einbau einer *Areginal*-Begasungsanlage fanden sich nicht. Es wäre auch der Einsatz von *Cartox*<sup>273</sup> in Gasflaschen denkbar, ein Gift, das ebenfalls vom *Oberkommando des Heeres (OKH)* zugelassen und in

Abb. 150: Tank 1. OG, Speicher 2.

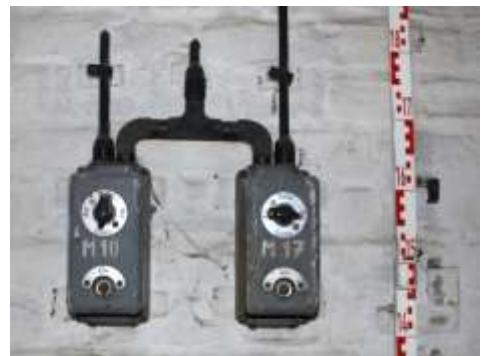
Nach Aufhebung der Verriegelung können die Motoren aber auch einzeln am Aufstellungsort der Maschinen ein- bzw. ausgeschaltet werden.<sup>282</sup> Von dieser Einzelansteuerung hatte sich zum Zeitpunkt der Bearbeitung nur eine Einzige erhalten (Abb. 156). Sie wurde als Zeugnis für die frühe Verwendung von Einzelmotorenantrieb in Speicherbetrieben demontiert und im Depot der HTW Berlin gelagert. Denn tatsächlich werden nicht nur um 1900, sondern auch in den Fachbüchern der 1930er-Jahre nur Transmissionsantriebe für die Maschinen in Getreidespeichern genannt.<sup>283</sup> Im Jahr 1955 konstatiert BECHER dann, dass „im Speicherbetrieb der elektrische Einzelantrieb der Arbeitsmaschinen und Fördererlemente weitgehend durchgeführt ist“<sup>284</sup>. „Weitgehend“ bedeutet also eine noch nicht vollständige Umstellung von Transmissions- auf direkten Elektromotoren-Antrieb. Dieser Umstand macht die durchgehende Aufstellung von Elektromotoren als Antriebsart für die Maschinen im Heeresverpflegungsamt Spandau umso bedeutender. Auch für weitere ehem. H.Verpf.A. ist der Antrieb mit E-Motoren nachgewiesen, so dass es sich hier nicht um einen Einzelfall, sondern die Regel für den Maschinenantrieb in den H.Verpf.A. handelt.

Abb. 156: Letzte erhaltene Einzelansteuerung der Maschinen. Hier M10: Aspirateur, M17: Schleuse.

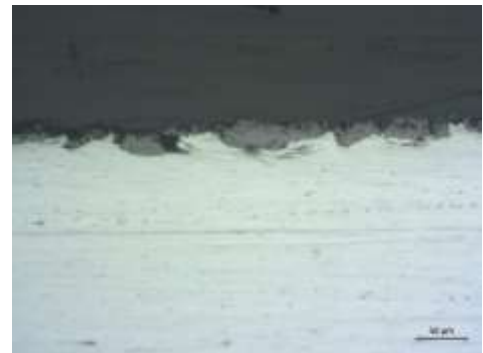
Die Randbereiche einiger Proben von gewalztem Stahl zeigten zudem ein stark entkohltes, nahezu reines Ferritgefüge (Abb. 162).<sup>302</sup> In Verbindung mit einer in den Querschliffen hellgrau erscheinenden Schicht könnte es sich um eine Entkohlung durch die Ausbildung einer oberflächlichen Oxidschicht handeln.<sup>303</sup> Diese als Zunderschicht, Walzhaut oder auch als Abbrand bezeichnete, korrosionshemmende schwarze Oxidschicht,<sup>304</sup> die bei Abkühlung durch die Reaktion mit Luftsauerstoff entsteht, fand sich auf mehreren Proben, von denen jedoch nicht alle randentkohlte Gefüge zeigten (vgl. Abb. 163).<sup>305</sup>

Abb. 163: Zunderschicht (dunkelgrau) auf Stahlblech (hell) ungeätzt. (Becher von Becherwerk Nr. 3.3)

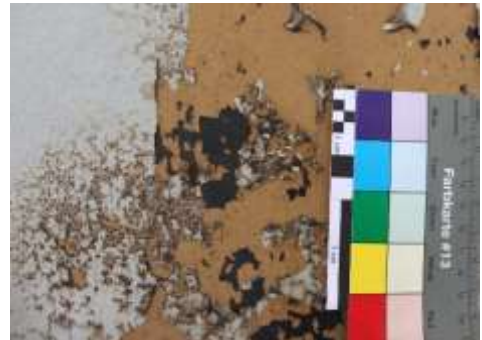
Abb. 165: Durch Abwitterung freigelegte Beschichtungsfolge (Schlauchfilter Nr. 9). Unten schwarze, darüber ockerfarbene, abschließend hellgraue Beschichtung.

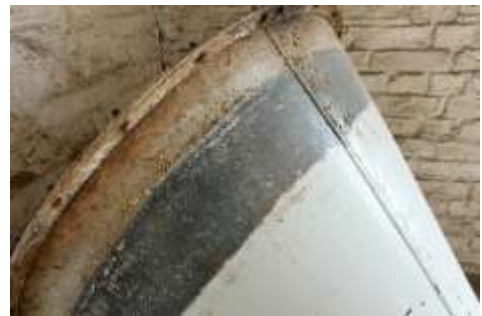
Bei der Demontage der Maschinen und Anlagen sind Bereiche freigelegt worden, die während der Nutzungszeit (durch Betoneinfassung oder Materialverbindungen) verdeckt waren (Abb. 166). Auf keiner dieser vorher verdeckten Oberflächen fand sich die ockerfarbene Schicht. Zudem fehlte sie in manchen Beschichtungsfolgen (z. B. Becherwerk Speicher 3), so dass hier tatsächlich von einer Zweitbeschichtung während der Nutzungszeit auszugehen ist.

Abb. 166: Demontierter Teil des Zyklons Nr. 12.2. Dunkler Ring ohne hellgraue oder ockerfarbene Beschichtung markiert den Bereich der Betondecke während der Nutzungszeit.

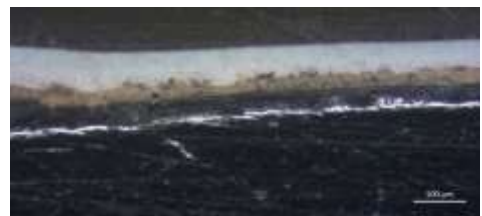
Abb. 167: Exemplarischer Beschichtungs Aufbau. Hier Zyklon Nr. 12.2.

1. Zunderschicht und/oder schwarze Cellulosenitrat-gebundene Erstbeschichtung für die Bauzeit und erste Nutzungsphase (vermutlich maximal bis zum Anfang der 1950er-Jahre).
2. Ölgebundene helle ockerfarbene Schicht, pigmentiert mit Lithopone und Eisenoxidgelb oder Zinkgelb sowie etwas Eisenoxidrot und Schwarzpigment (Kohlenstoff) mit einer langen Nutzungszeit (eventuell bis in die 1970er/1980er-Jahre).
3. Anteilig ölgebundene hellgraue Schicht (vermutlich Alkydharz) mit Titanweißpigmentierung auf allen Maschinen und Anlagen, die bis zur Aufgabe des Betriebs (ca. 1990) genutzt wurden.

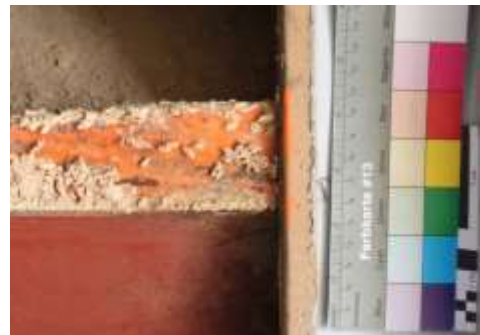
Ausnahmen bildeten die Begasungsanlage und Teile der Trocknungsmaschine, für die als Zweitbeschichtung eine rote, ölgebundene Schicht (Verdampfgefäß, Ventilator) oder eine grüne, ölgebundene Schicht (Staubfilter, Expansionsgefäß, Gasrohre) nachgewiesen wurde. Die rote Beschichtung war mit Eisenoxidrot, Lithopone und Kreide pigmentiert, die grüne mit Chromoxidgrün und ebenfalls Lithopone und Kreide.<sup>315</sup> In diesen Fällen wich auch die dritte Beschichtungsmaßnahme vom oben erwähnten Muster ab. Eine homogen rote Schicht (weder Öl-, noch CN-gebunden), die mit synthetisch hergestelltem Eisenoxid pigmentiert worden war, bildete hier die dritte Beschichtungsmaßnahme und lag als Sichtbeschichtung auf Verdampfgefäß und Ventilator.<sup>316</sup> Eine glänzend hellgrüne, ölgebundene Schicht bildete die dritte Beschichtungsmaßnahme als Sichtbeschichtung auf den Gasrohren (nur im 5. OG). Sehr vereinzelt wurden Teilbereiche von Rohren oder Maschinen sowie auch das komplette Ausdehnungsgefäß der Trocknungsmaschine, vermutlich gegen Ende des Nutzungszeitraums, mit einer orangenen Leuchtfarbe gestrichen, die jedoch nicht weiter untersucht wurde (Abb. 168).

Abb. 168: Detail Trocknungsanlage. Beschichtung mit Leuchtfarbe Orange.

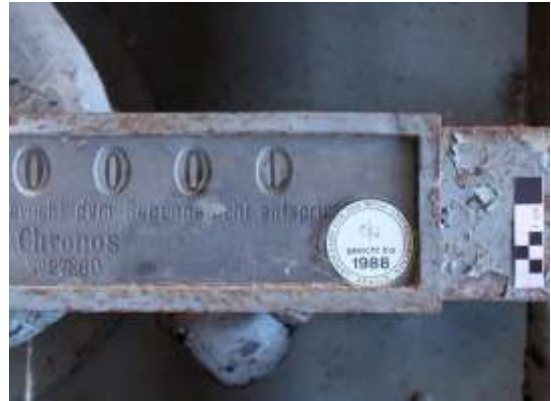
Die *Chronos*-Waagen bilden hier die Ausnahmen, da sie in nahezu identischer Bauweise schon seit fast vier Jahrzehnten in Mühlen- und Speichergebäuden verbaut worden waren. Dies hatte allerdings auch seinen Grund, handelte es sich doch um ausgereifte Wiege-Technik, die auch Jahrzehnte nach Kriegsende unverändert weiter produziert und weltweit exportiert wurde. Die fest verbaute Waage in Speicher 2 wurde vom West-Berliner Landesamt für Mess- und Eichwesen sogar bis 1988 geeicht, worauf ein Aufkleber auf dem Zählwerk verwies (Abb. 169).

Abb. 169: Prüfmarke Landesamt für Vermessung und Eichwesen.

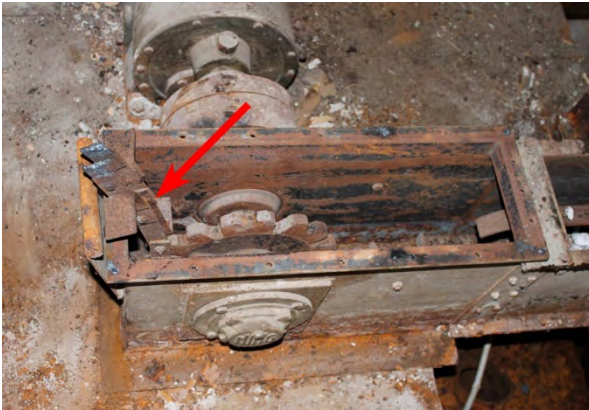
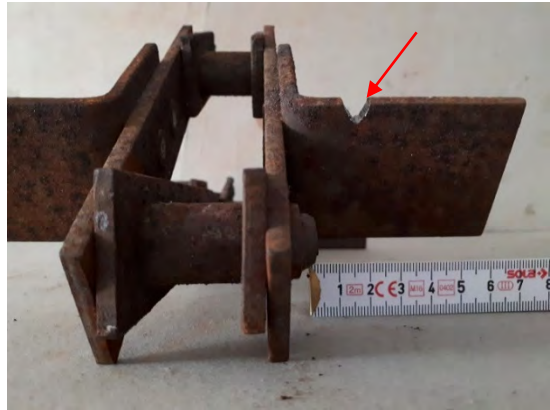
Lokalisierung der Probenentnahme				
Von den ausgebauten und als Probe gesicherten Kettengliedern des TKF 1.5 entnommen.

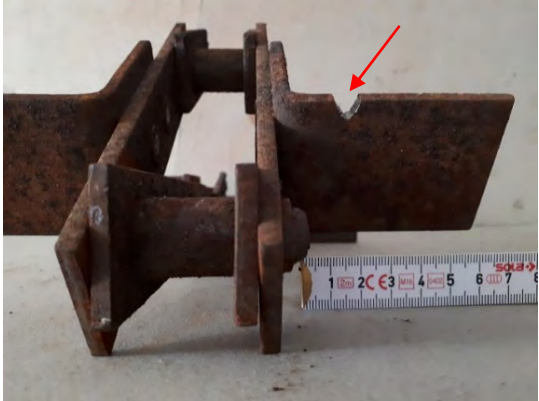
Auflicht / Objektiv 5 / ungeätzt mit Polfilter.			Auflicht / Objektiv 20 / geätzt mit Nital.		
Mikroskop/ Kamera Leica Mikroskop Leitz DM RX E. Zeiss Kamera Axiocam 105 color.					
<b>Auswertung / Interpretation</b>					
<p>In Technovit® eingebettete Metallprobe, geschliffen und poliert. Links ungeätzt, rechts 15 Sekunden mit Nital (3%ige alkoholische HNO<sub>3</sub>) geätzt. Sowohl links als auch rechts viele nichtmetallische Einschlüsse sichtbar. Grobkörniges Gefüge aus Ferrit mit extrem wenig Zementit ausschließlich an den Korngrenzen.</p> <p>Baustahl mit max. 0,03% Kohlenstoff. Der Grund für die Verwendung von nahezu reinem Eisen könnte in der gewünschten Erhöhung der Bruchfestigkeit liegen.<sup>8</sup></p>

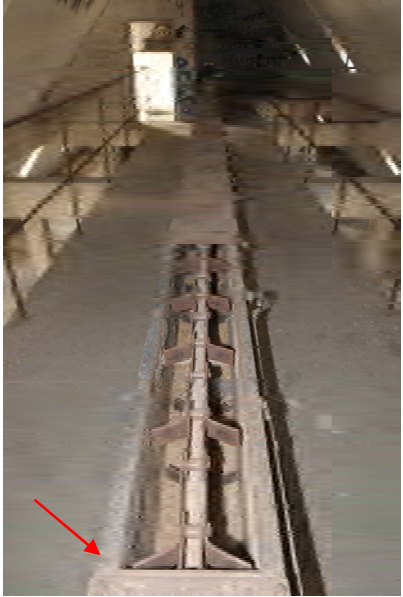
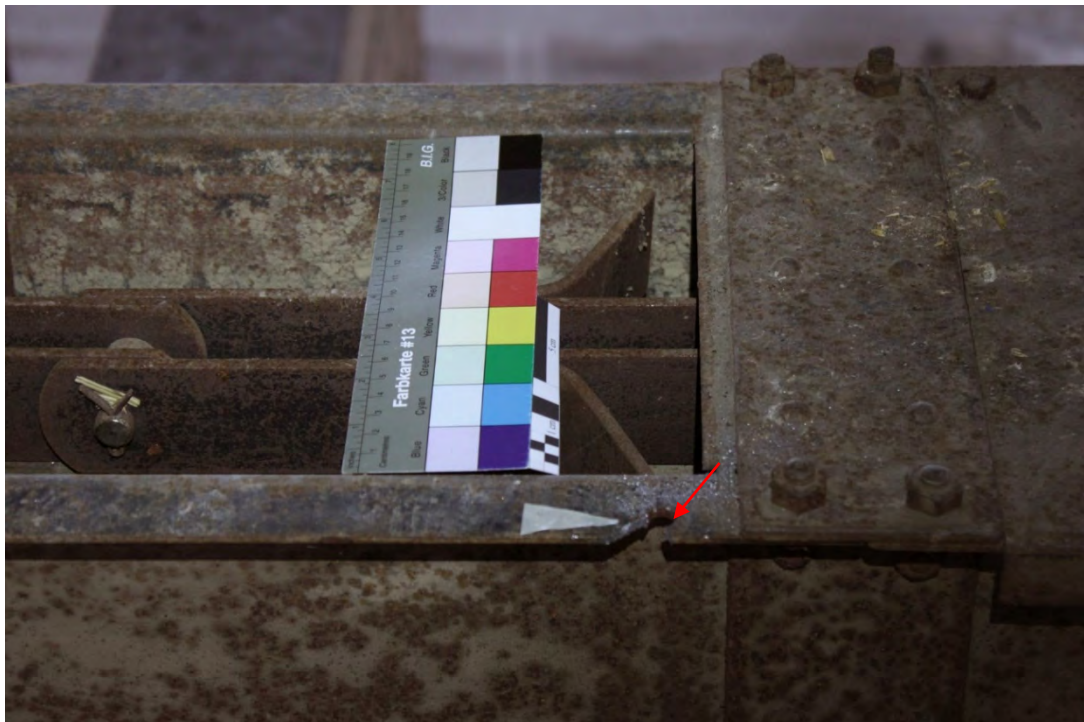
Lokalisierung der Probenentnahme

Seitliche obere Auskrugung des TKF am nördlichen Ende des offenen Segments an der Bohrung. Während der Nutzung abgedeckter Bereich.

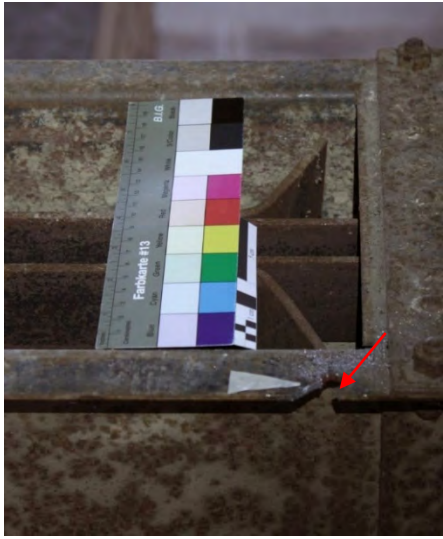
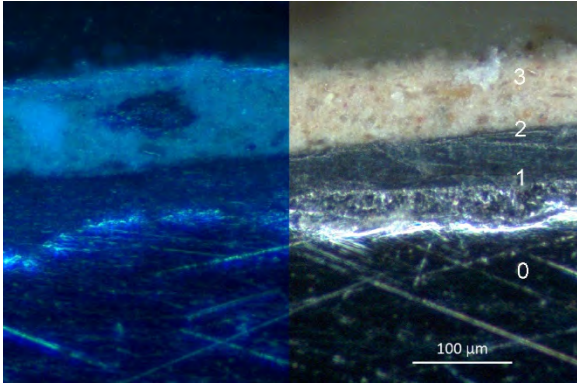
<p>Objektiv 10 / links unter UV-Anregung, rechts Auflicht. Mikroskop/ Kamera Leica Mikroskop Leitz DM RX E. Zeiss Kamera Axiocam 105 color</p>			<b>II</b>	<b>03</b>	Helle, gelbliche Schicht; feine gelbe, vereinzelt auch weiße, rote, schwarze und transparente Partikel.

<b>I</b>	<b>02?</b>	Dünne dunkle homogene Schicht (nicht eindeutig als Schicht bestimmbar)
				<b>01</b>	Anthrazit, homogen, keine größeren Partikel zu erkennen
				<b>00</b>	Metall mit Oxidschicht (?)
<b>Analysen</b>			<b>Auswertung / Interpretation</b>		
Mikrochemisch Öl-/ oder Proteinnachweis (z.B. Schaumtest, histochem. Anfärbungen) <b>Ölnachweis (Anfärbung Rhodamin B): Schicht 03 positiv. Schicht 01 und 02 negativ (Verseifungstest).</b>			<b>Interpretation teilweise anhand von Analysen identischer Schichten anderer Proben.</b> Schicht 01: Bindemittel mit CN(-Anteil). Schwarzpigmente wie Ruß, Graphit, Eisenoxidschwarz möglich. Schicht 02 unbestimmt. Evt. ebenfalls CN. Schicht 03: Ölgebunden. Analog zu P_02 mit Lithopone und Eisenoxidgelb, etwas Eisenoxidrot pigmentiert. Kreide als Zuschlag.		
Mikrochemisch Andere (z.B. Nachweis auf Blei, Carbonat, CN, etc.) <b>Cellulosenitrat-Nachweis (Diphenylamin/Schwefelsäure) positiv für Schicht 01 und/oder 02.</b>

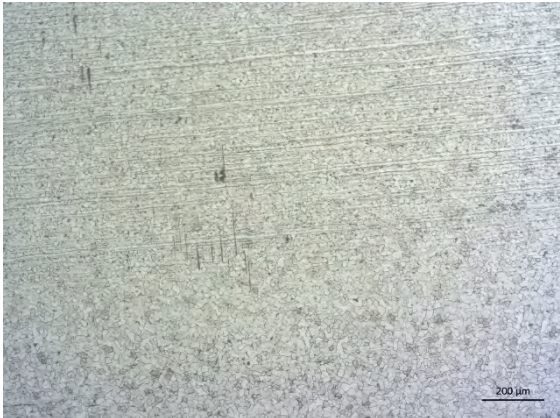
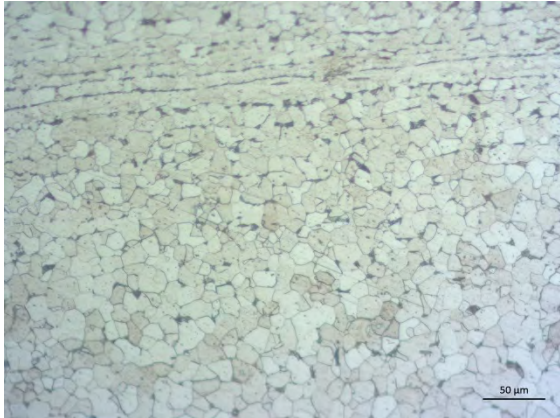
Mikroskop/ Kamera Leica Mikroskop Leitz DM RX E. Zeiss Kamera Axiocam 105 color.				
<b>Auswertung / Interpretation</b>				
<p>In Technovit® eingebettete Metallprobe, geschliffen und poliert. Links und rechts 20 Sekunden mit Nital (3%ige alkoholische HNO<sub>3</sub>) geätzt.</p> <p>Links wenige Einschlüsse von nichtmetallischem Material (Lunker) zu erkennen. Rechts Längzeitigkeit und feines Ferritgefüge mit Zementit an den Korngrenzen sichtbar. Zudem nichtmetallische Einschlüsse erkennbar. Auffällig ist hier der sehr geringe Kohlenstoffgehalt im Randbereich der Probe.</p> <p>Gewalzter Stahl mit einem Kohlenstoffgehalt um 0,15%.</p>

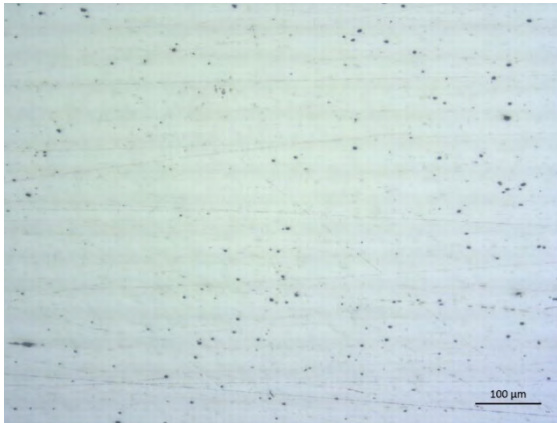
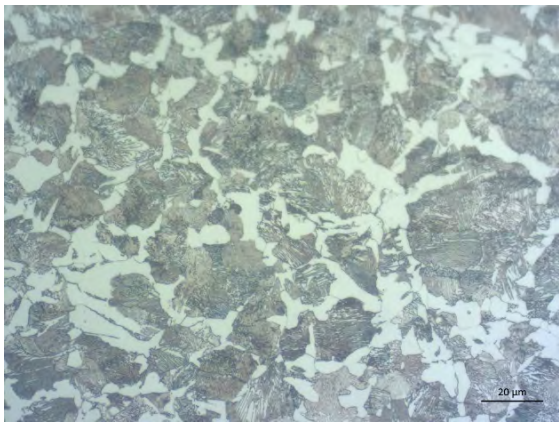
Mikroskop/ Kamera Leica Mikroskop Leitz DM RX E. Zeiss Kamera Axiocam 105 color.				
<b>Auswertung / Interpretation</b>				
<p>In Technovit® eingebettete Metallprobe, geschliffen und poliert. Links ungeätzte Probe, rechts 15 Sekunden mit Nital (3%ige alkoholische HNO<sub>3</sub>) geätzt. Im ungeätzten Zustand viele nichtmetallische Einschlüsse zu erkennen. Rechts Gefüge aus Ferrit und viel Perlit erkennbar. Es handelt sich um einen normalisierten, niedrig legierten Stahl mit einem Kohlenstoffgehalt von ca. 0,6%.<sup>9</sup></p>

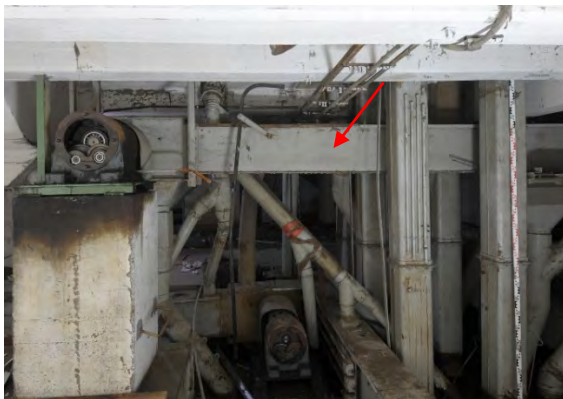
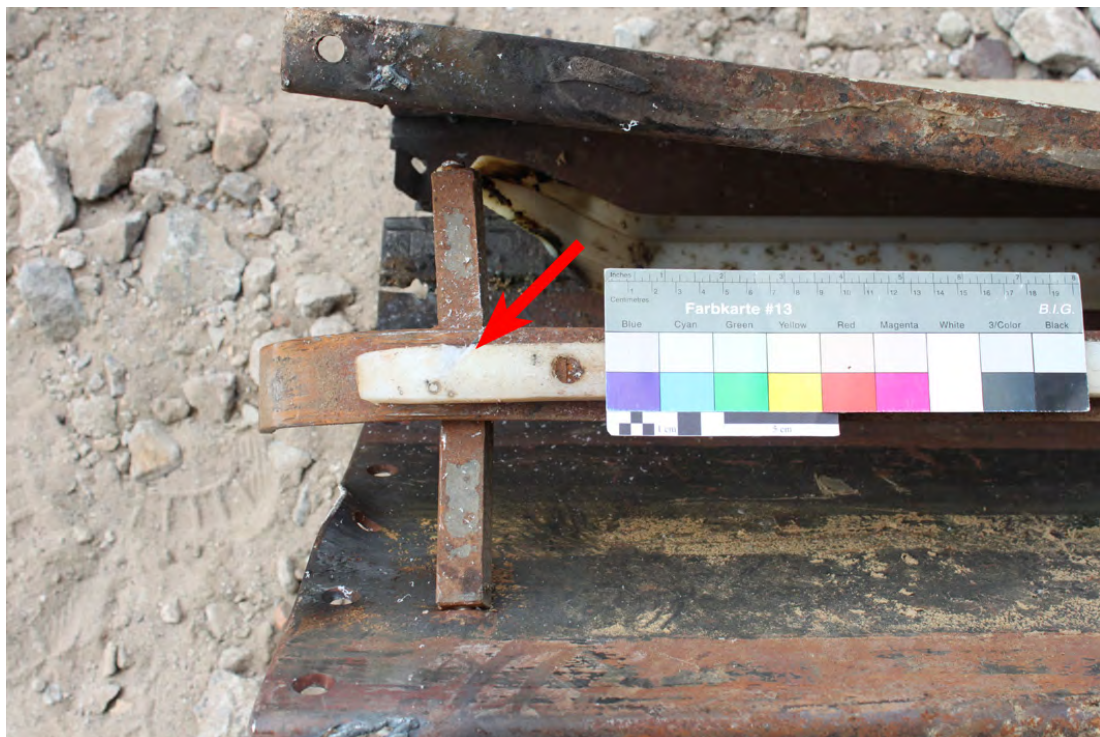
Lokalisierung der Probenentnahme

TKF unter den Silos, demontiert vor dem Gebäude, innen angeschraubte liegende Kunststoff-schiene.

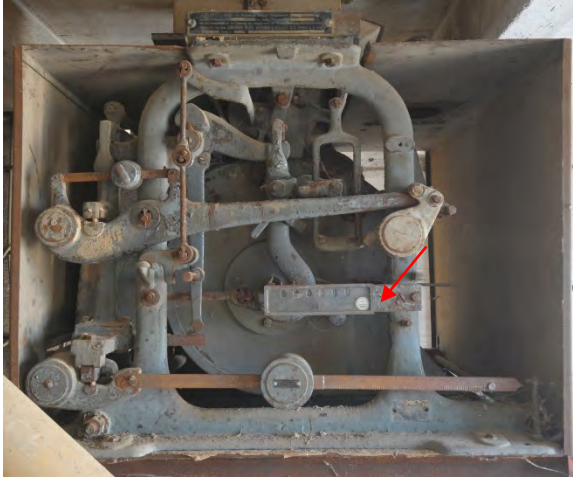
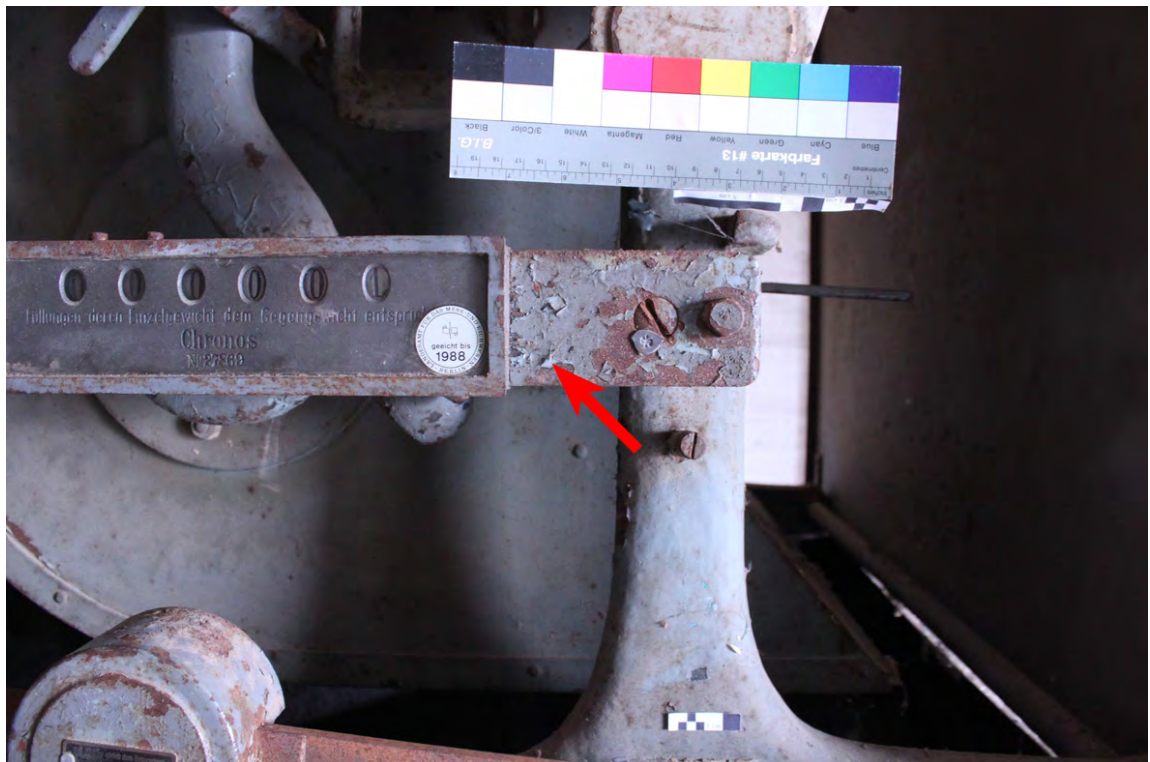
Lokalisierung der Probenentnahme

Front, neben Zählwerk, links unten; loses Beschichtungspaket.

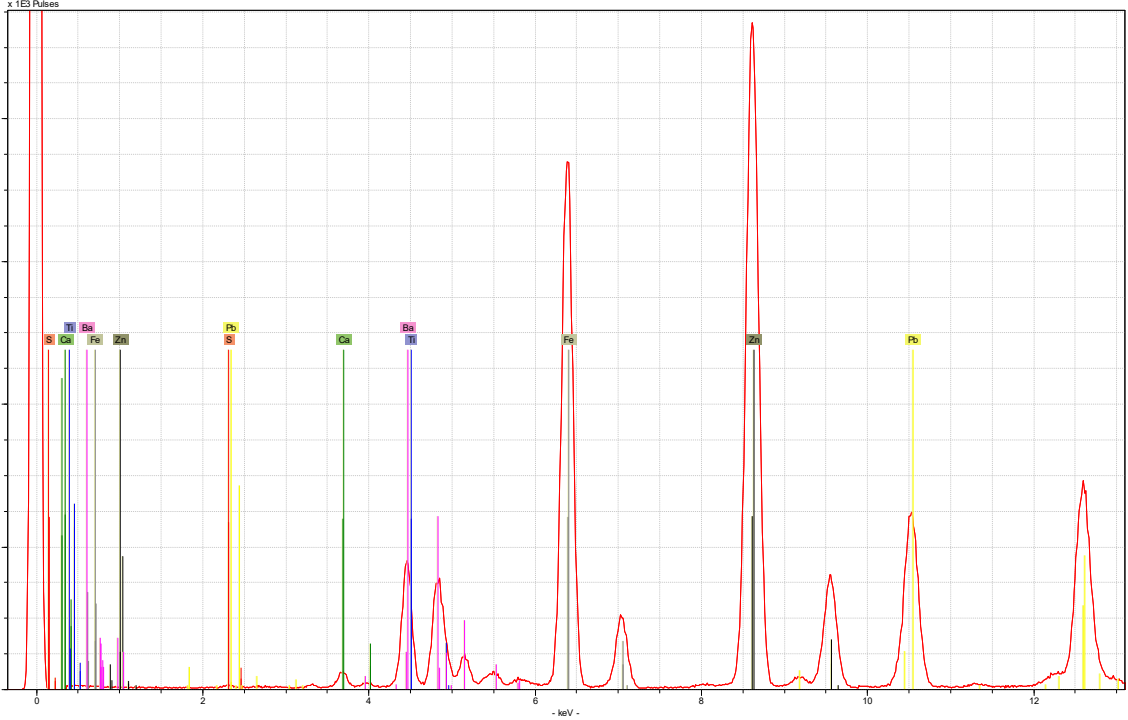
Beschreibung <b>Viel Zink, Eisen, Blei. Etwas Barium, Schwefel; wenig Titan und Calcium.</b>				
Interpretation <b>Lithopone, evt. Titanweiß, Kreide als Füllstoff. Mit Eisenoxidschwarz oder anderen schwarzen Pigmenten (in der Regel Kohlenstoff – nicht messbar mit RFA) eingefärbt? Sichtfassung erst nach Kriegsende (Titanweiß erst dann stabil in Ölbindemitteln)</b>

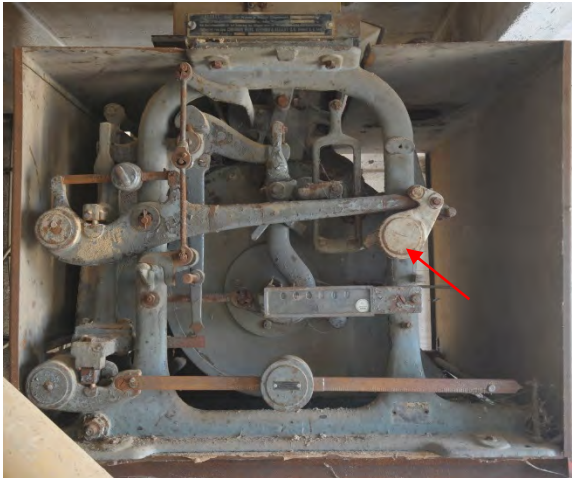
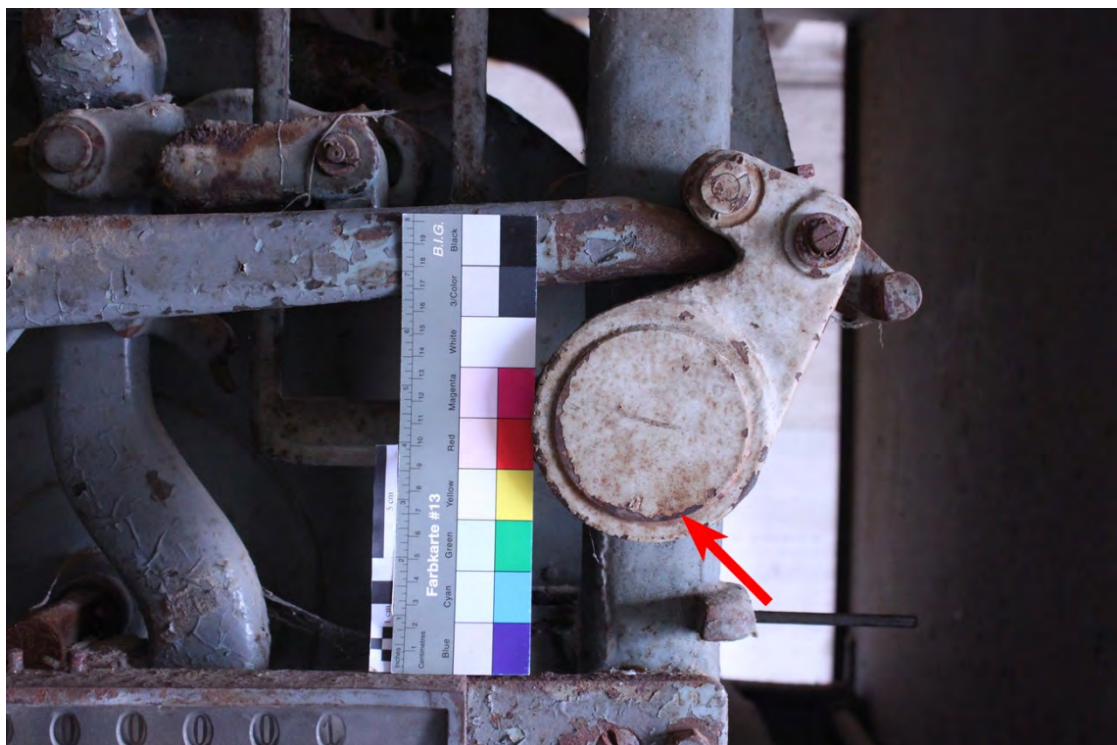
Lokalisierung der Probenentnahme

Front, Gewichtshebel unten; loses Beschichtungspaket am Falz.

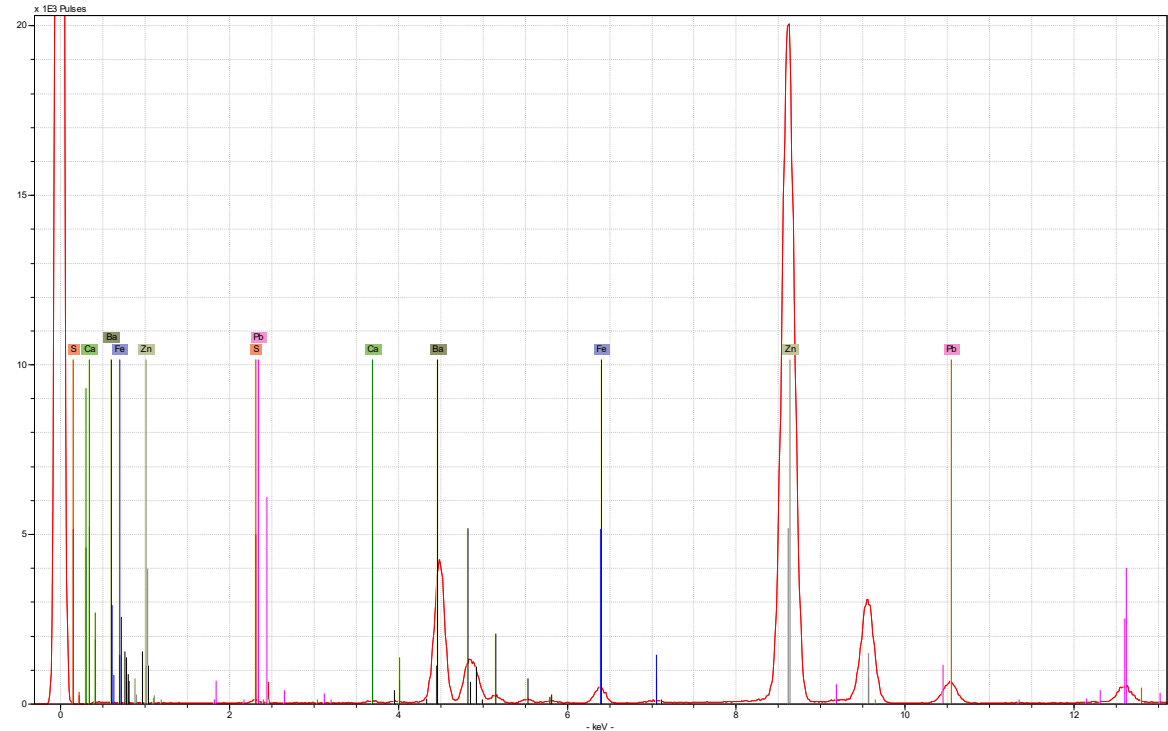
Beschreibung <b>Viel Zink und Barium, etwas Eisen, Schwefel, wenig Blei.</b>				
Interpretation <b>Weißpigment Lithopone, evt. mit Bleiweiß ausgemischt. Eisenmessung vermutlich durch Korrosionsrückstände auf der Probe. Ansonsten auch leichte Eintönung mit Eisenpigmenten denkbar.</b>

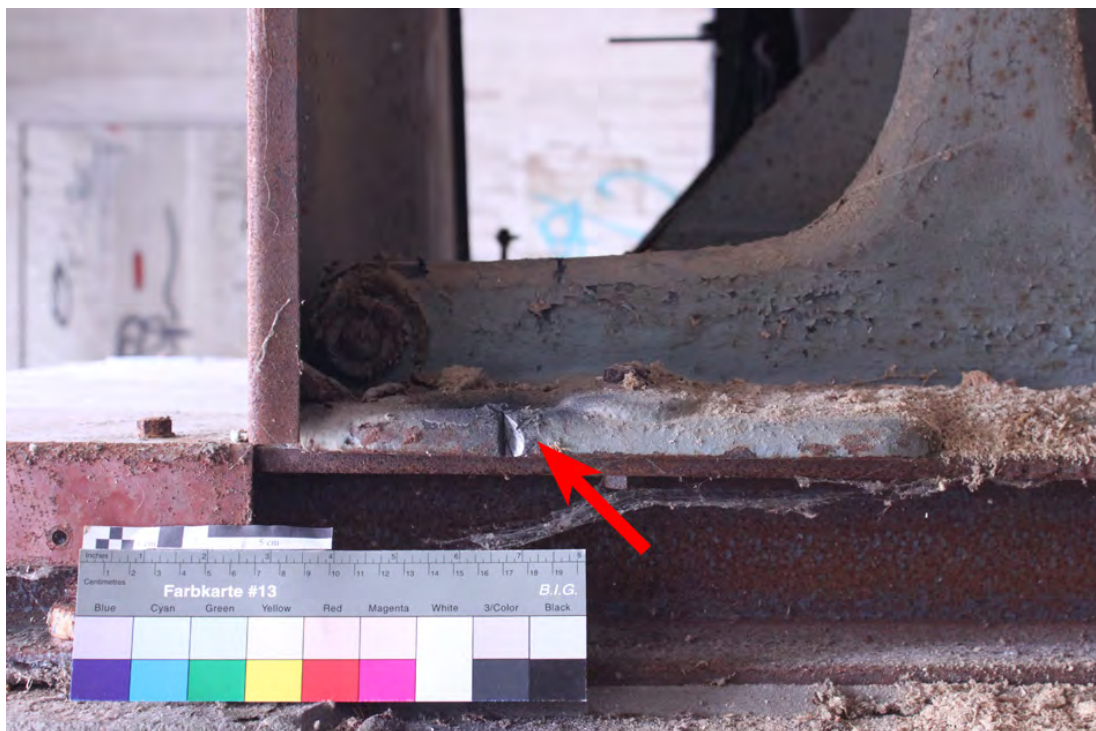
Lokalisierung der Probenentnahme

Gerüstrahmen hinten. Standfuß unten links.
