DIE TECHNISCHEN ANLAGEN  
des  
HEERESVERPFLEGUNGSAMTES SPANDAU

Der Weg des Getreides

MASTERARBEIT

Louise Maria Katharina Warnow

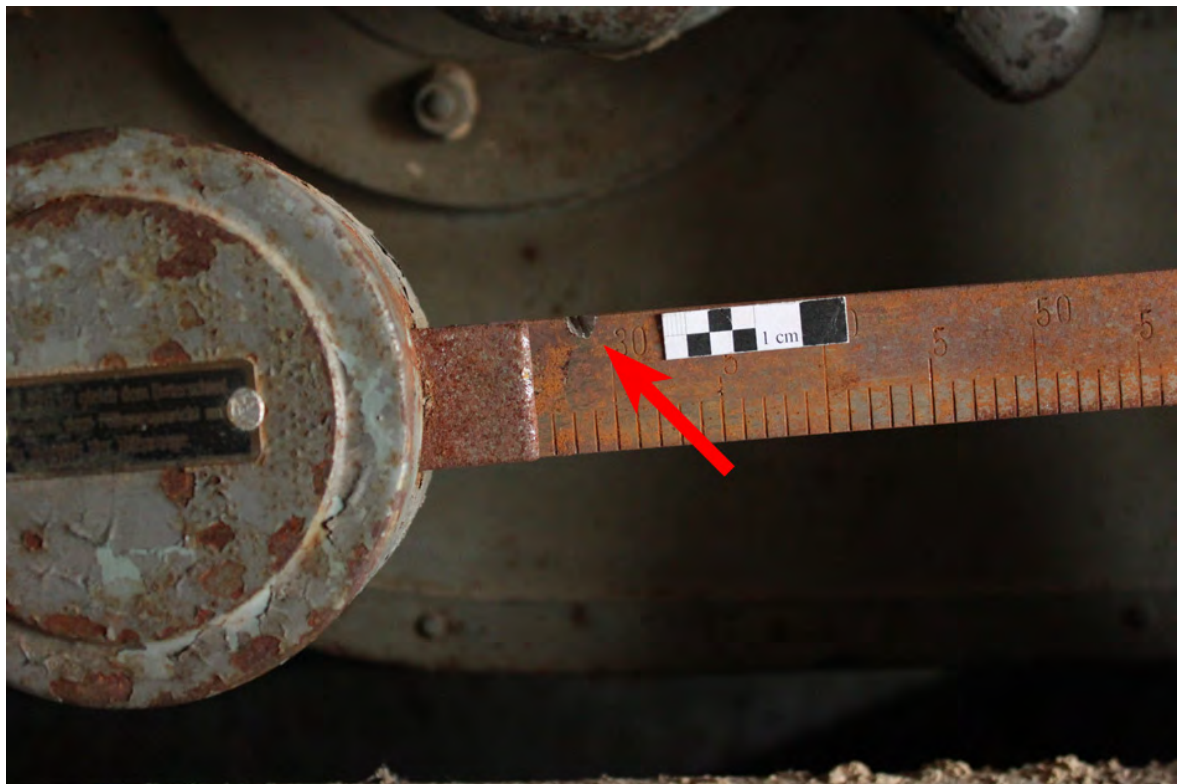
Lokalisierung der Probenentnahme

Laufgewichtsschiene Resteverwiegung, Schienenoberkante, über Messbereich 29kg.

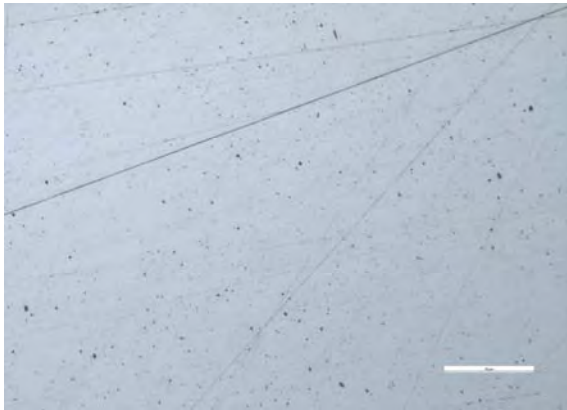
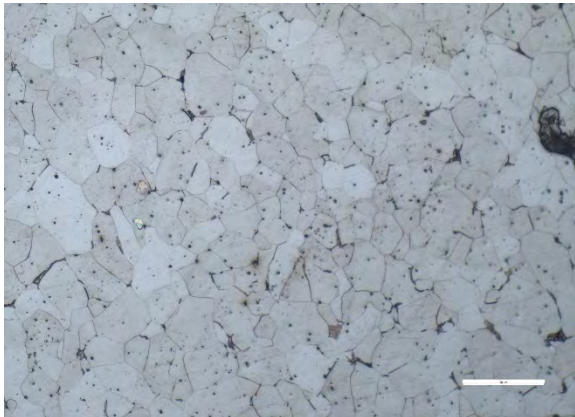
Mikroskop/ Kamera Leica Mikroskop Leitz DM RX E. Zeiss Kamera Axiocam 105 color.				
<b>Auswertung / Interpretation</b>				
<p>Probe ca. 5 Sekunden mit Nital (3%ige alkoholische Salpetersäure) geätzt.</p> <p>Grobes Gefüge aus Ferrit mit Zementit an den Korngrenzen. Viele nichtmetallische Einschlüsse, vermutlich Schlacke und MnS. Es handelt sich um einen weichgeglühten einfachen Baustahl mit sehr niedrigen Kohlenstoffgehalten (&lt; 0,02%).<sup>2</sup></p>

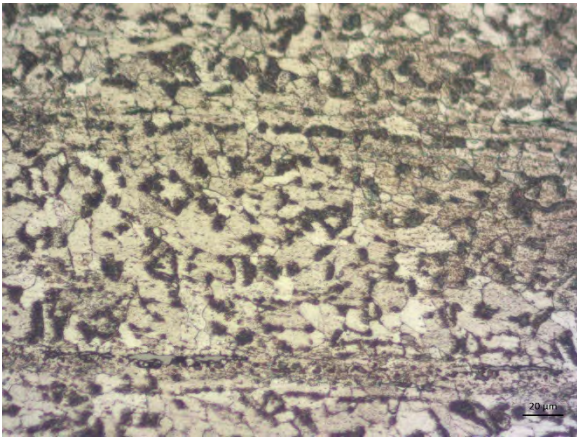
<b>Auswertung / Interpretation</b>				
<p>Probe ca. 1min mit Nital (3%ige alkoholische HNO<sub>3</sub>) geätzt.</p> <p>Links deutlich erkennbare Längszeitigkeit des Materials und beginnende Korrosion vom Rand erkennbar. Rechts das Gefüge aus Ferrit und Perlit mit Zementit an den Korngrenzen und Schwefeleinschlüssen (hellgrau, z. B. unten links) sichtbar. Gewalzter Stahl mit einem Kohlenstoffgehalt von ca. 0,5%.</p>

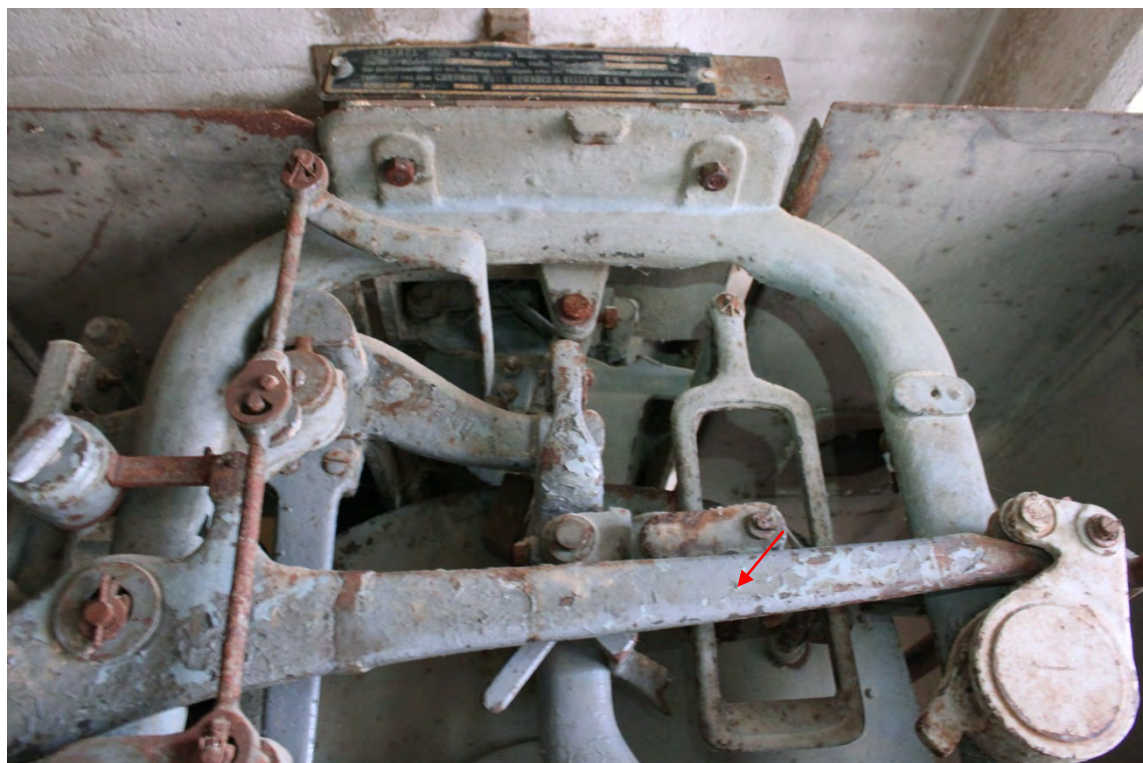
Lokalisierung der Probenentnahme

Äußerste Beschichtungsschicht am Hebel, mittig über dem Zählwerk.

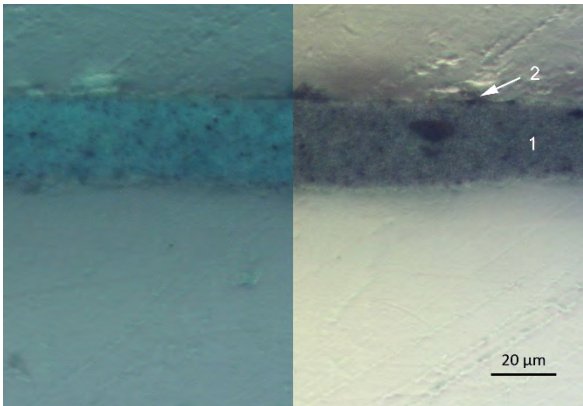
<b>02</b>	<b>Auflagerungen</b>
				<b>01</b>	<b>Grau. Sehr homogen, sehr feine schwarze Partikel</b>
Objektiv 20 / links unter UV-Anregung, rechts Auflicht.				<b>00</b>	<b>Darunter liegende Beschichtungen, hier nicht untersucht.</b>

Mikroskop/ Kamera <b>Leica Leitz DM RX E / Zeiss Axioacam 105 color.</b>					
<b>Analysen</b>			<b>Auswertung / Interpretation</b>		
Mikrochemisch Öl-/ oder Proteinnachweis (z.B. Schaumtest, Anfärbungen) <b>Ölnachweis durch Anfärbung mit Rhodamin B uneindeutig. Geringer Zusatz von Öl wahrscheinlich.</b>			<b>Deckanstrich nach 1950:</b> Lithopone mit etwas Titanweiß, Ausmischung mit feinen Schwarzpigmenten, z. B. Ruß, Pflanzenschwarz oder Eisenoxidschwarz. Öl/Harzgebunden, denkbar wäre Alkydharz.		
Mikrochemisch Andere (z.B. Nachweis auf Blei, Carbonat, CN, etc.) -					
Andere Analysen (z.B. RFA, HP-LC, FT-IR, Raman) <b>RFA Schicht 1: Ba, S, Zn, Fe, Ca, Ti, Pb</b>					
Farbestimmung nach NCS -		CMYK .../.../.../...

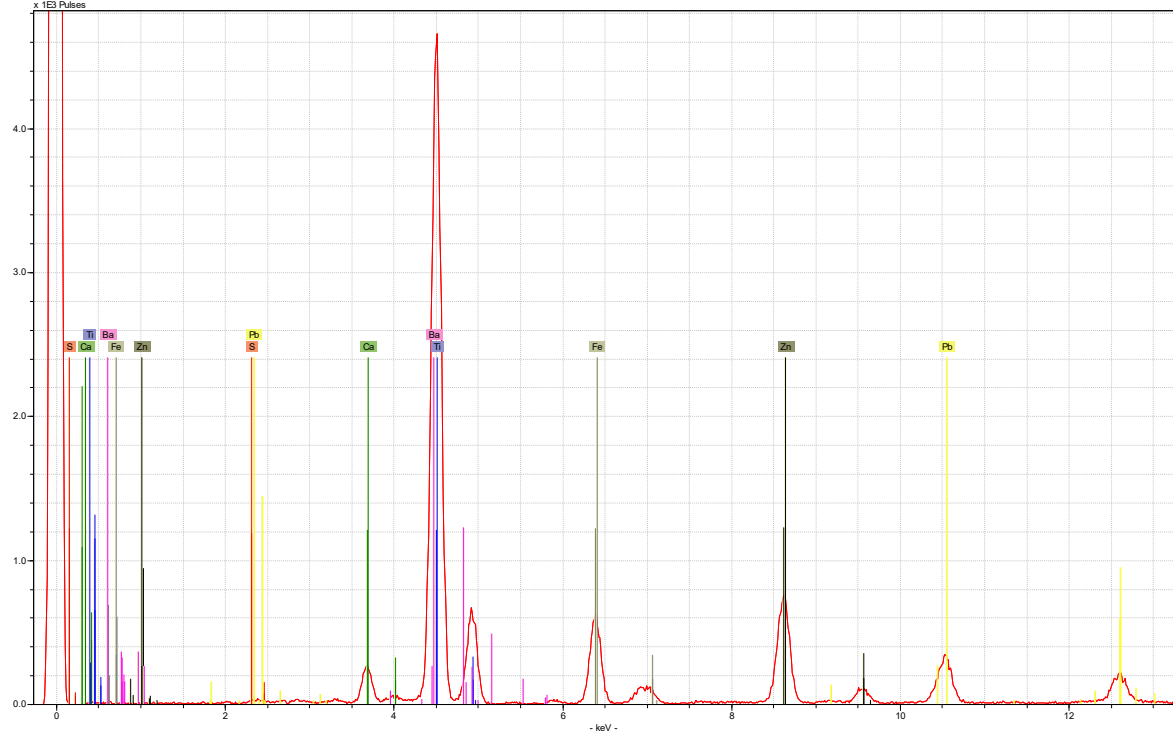
Beschreibung <b>Viel Barium; etwas Zink, Schwefel, Eisen; wenig Calcium, Blei und Titan.</b>				
Interpretation <b>Lithopone als Hauptpigment, etwas Titanweiß, evt. mit Kreide gestreckt, Zusammensetzung der schwarzen Pigmentierung nicht mit RFA messbar (in der Regel Kohlenstoff).</b>

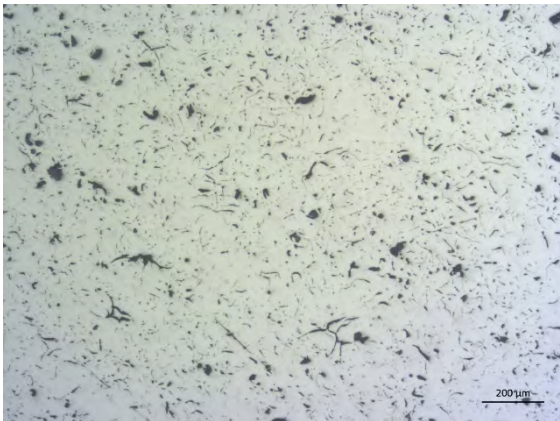
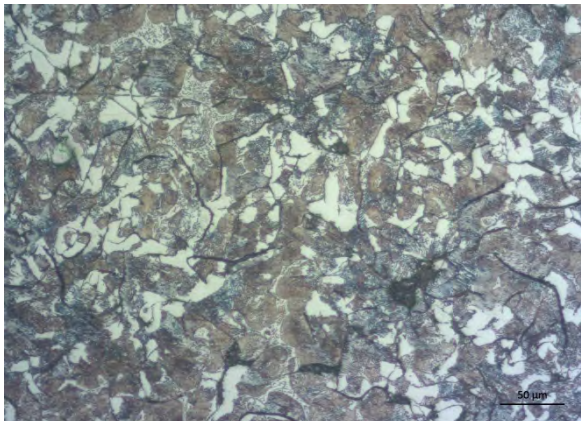
<b>Auswertung / Interpretation</b>				
<p>Links ungeätzt in polarisiertem Auflicht, rechts 10 Sekunden mit Nital (3%ige alkoholische HNO<sup>3</sup>) geätzt.</p> <p>Im ungeätzten Zustand mikroskopisch sichtbares Phosphideutektikum (hellbraun) aus Steadit (hier nur sehr schwach zu erkennen). Ebenso Lamellengraphit, allerdings kaum nesterförmig angeordnet (dementsprechend geringer Phosphorgehalt) sowie diverse nichtmetallische Einschlüsse (vermutlich Schlacke). Im geätzten Zustand rechts deutlich sichtbare Grundmatrix aus Perlit. Es handelt sich um leicht verschleißfestes Gusseisen mit Lamellengraphit. Vermutlich kriegsbedingte schlechtere Qualität des Gusseisens im Vergleich zu P_23.</p>

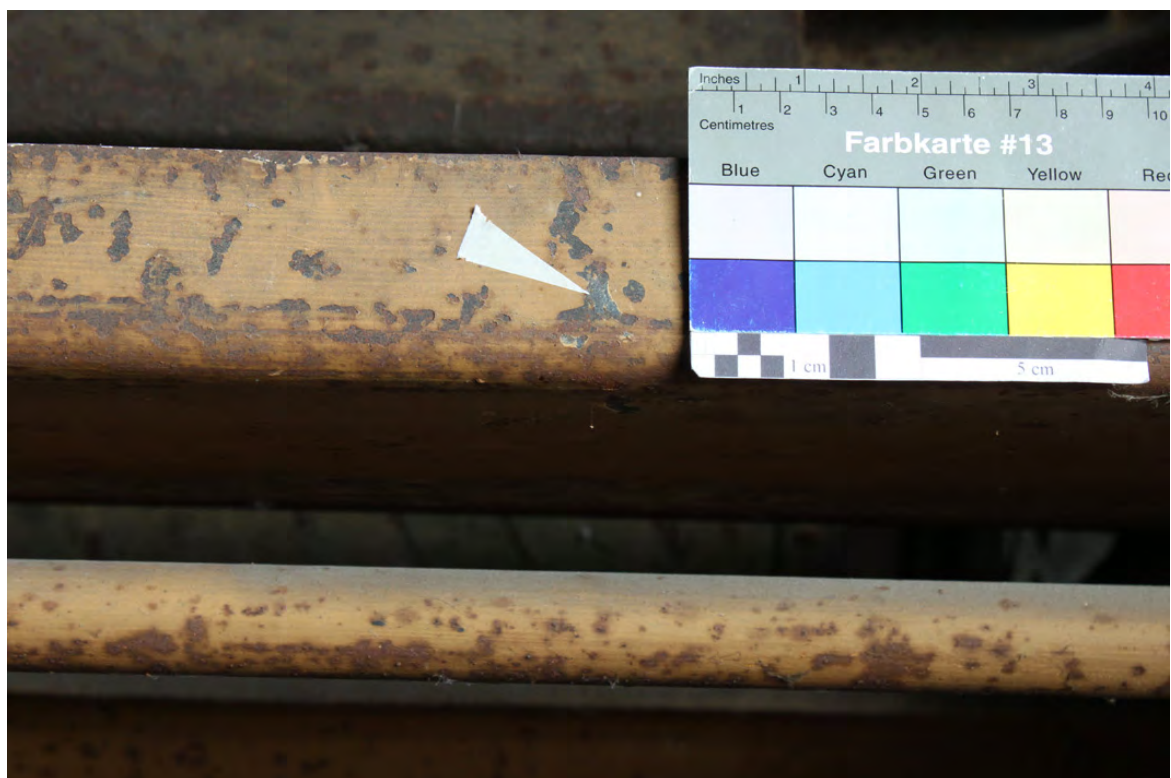
Lokalisierung der Probenentnahme

Fahrgestell, rechte Seite (auf der Seite der Gewichtsschale), oberstes Querprofil, ca. 40cm von hinten, am Fehlstellenrand. Darunterliegende schwarze Schicht nicht entnommen.

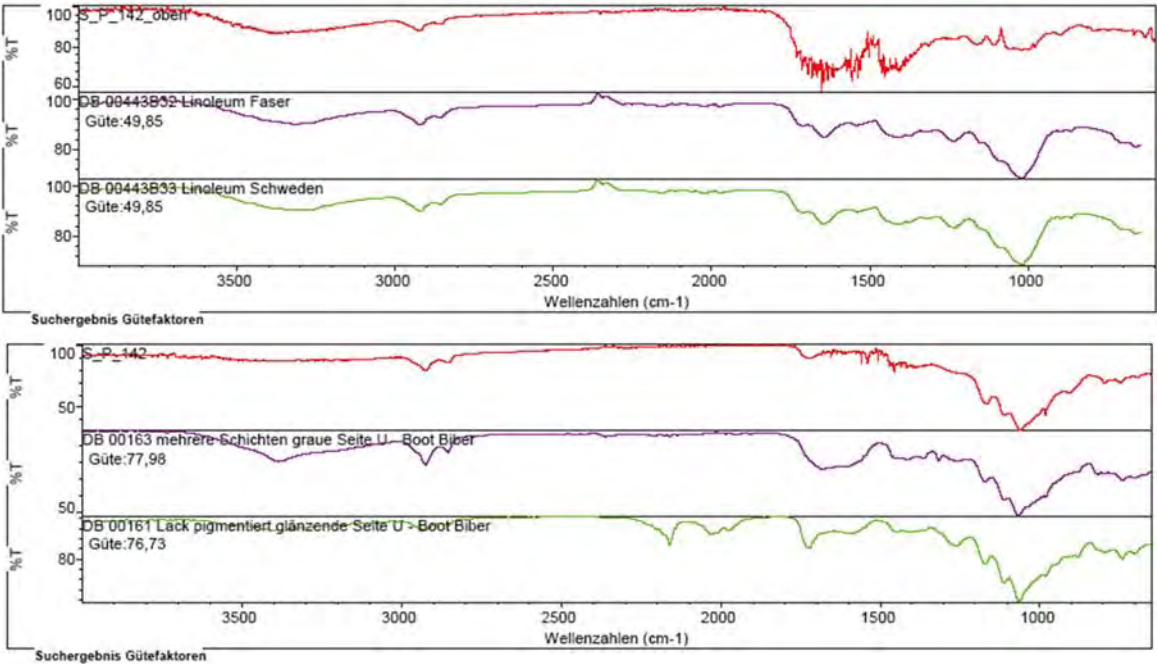
Beschreibung Keine Übereinstimmungen mit Vergleichsspektren der Datenbank; Überlagerung charakteristischer Banden durch Pigmente. Störung bei 1500 klimatisch bedingt (erhöhte Temperatur in den Laborräumen).					
Interpretation Keine Präzisierung der mikrochemisch erhaltenen Ergebnisse (Öl als Bindemittel) möglich. Durch Überlagerung von Banden der Pigmente Spektrum verunklart. Zusätzlich verändert durch Alterung. Extraktion vor erneuter Untersuchung nötig.

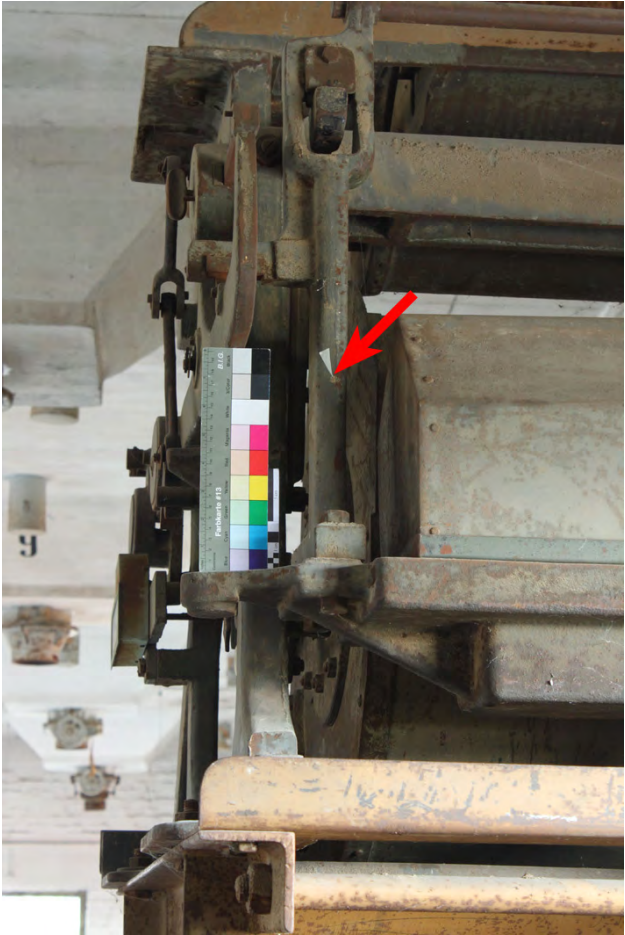
Lokalisierung der Probenentnahme			
<b>Gewichtsaufhängung Frontseite, seitlich am Fehlstellenrand.</b>

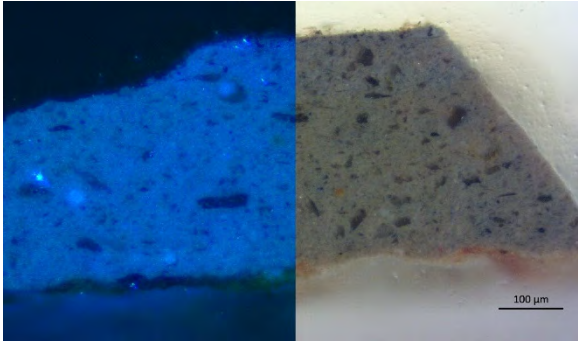
<p>Objektiv 10 / links unter UV-Anregung, rechts Auflicht.</p>			I	01	Graue Schicht. Große Schichtdicke. Vereinzelt gelbe, rote, schwarze Pigmente erkennbar.

00	Fragmentarisch rötliche transparente Partikel erkennbar.
Mikroskop/ Kamera <b>Leica Leitz DM RX E. / Zeiss Axiocam 105 color.</b>				0	Metall (nicht abgebildet).
<b>Analysen</b>			<b>Auswertung / Interpretation</b>		
Mikrochemisch Öl-/ oder Proteinnachweis (z.B. Schaumtest, Anfärbungen) <b>Öl-Nachweis (Verseifung durch NaOH) uneindeutig, nur ganz leichte Verseifung.</b>			Schicht 01: Mit Schieferschwarz pigmentierte Beschichtung mit Anteilen von Öl im Bindemittel. Evt. Alkydharz (Nachweis Phtalsäuretest möglich).		
Mikrochemisch Andere (z.B. Nachweis auf Blei, Carbonat, CN, etc.) <b>Cellulosenitrat Nachweis (Diphenylamin/Schwefelsäure): Schicht 01 negativ, Schicht 00 (an einem anderen Partikel der Probe mit zusätzlich gelblicher und rötlicher Schichtgetestet) positiv.</b>			Schicht 00: Gebunden in Cellulosenitrat.		
Andere Analysen (z.B. RFA, HP-LC, FT-IR, Raman) <b>FT-IR: Korrelation zu Schieferschwarz (Pigment)</b>			Bemerkung: Vermutlich ist bei der Einbettung der Beschichtungsprobe die Schicht 00 verloren gegangen. Andere Partikel der Probe zeigen deutlich eine rötliche und eine gelbliche Schicht, wobei die rötliche auf der gelben zu liegen scheint. Interpretation: Gelbliche Erstbeschichtung mit rötlichem transparentem Decklack. Darauf erst die graue Sichtbeschichtung.

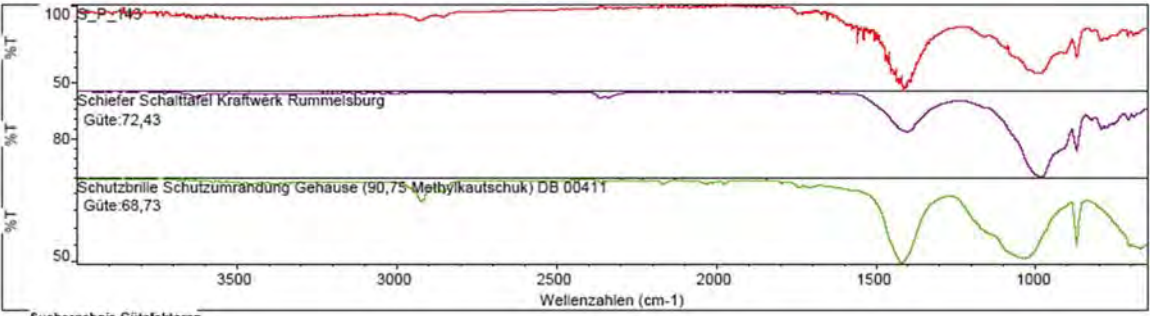
Bereich: 4000,00 400,00	Absoluter Schwellenwert: 94,96	Sensitivität: 66	
Beschreibung  Korrelation mit Spektrum von Schiefer. Keine Korrelation mit Bindemittelspektren der Vergleichsdatenbank.  Rauschen bei 1500 vermutlich klimatisch bedingt (zu hohe Temperatur in den Laborräumen).			
Interpretation  Evt. Schieferschwarz als Pigment der bauzeitlichen Erstbeschichtung. Präzisierung der Ergebnisse der mikrochemischen Analyse der Bindemittel (Öl/CN) nicht möglich wegen Überlagerungen durch Pigmente. Vermutlich leicht verändert durch Alterung? Extraktion nötig.

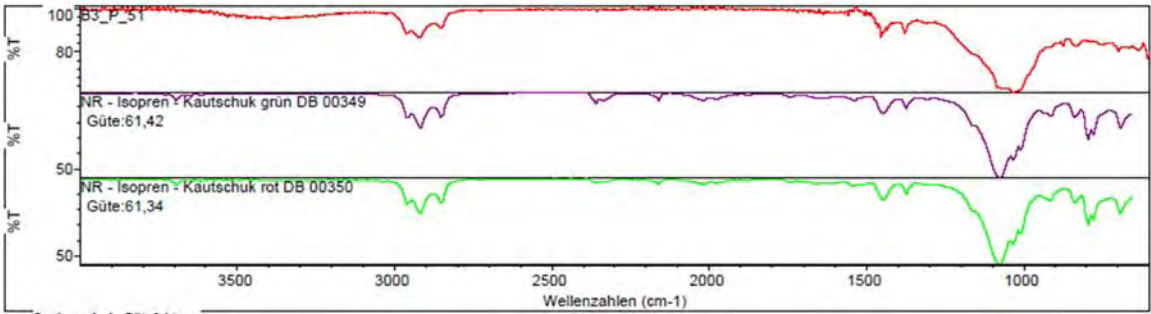
Index	Güte	Spektrenna	Bibliotheksname	1	18	61.42 NR - Isopren - Kautschuk grün DB 00349	Gummiwerkstoffe - Kautschuke	2	19	61.34 NR - Isopren - Kautschuk rot DB 00350	Gummiwerkstoffe - Kautschuke	3	8	59.35 CR 45 - Polychloropren - Kautschuk gelb DB 00339	Gummiwerkstoffe - Kautschuke
Index	Güte	Spektrenna	Bibliotheksname																		
1	18	61.42 NR - Isopren - Kautschuk grün DB 00349	Gummiwerkstoffe - Kautschuke																		
2	19	61.34 NR - Isopren - Kautschuk rot DB 00350	Gummiwerkstoffe - Kautschuke																		
3	8	59.35 CR 45 - Polychloropren - Kautschuk gelb DB 00339	Gummiwerkstoffe - Kautschuke																		
PU 98000 FTIR- spectrometer		Phillips ATR Diamantzelle		Operator: C. Petrahn																	
Bereich: 4000 400		Absoluter Schwellenwert: 94,729		Sensitivität: 64																	
Beschreibung																					
Korrelationen mit natürlichen Isopren-Kautschuk-Vergleichsspektren der Datenbank; Anzeichen für Baumwolle.																					
Interpretation																					
Baumwollgewebe mit Gummierung aus vulkanisiertem Kautschuk.

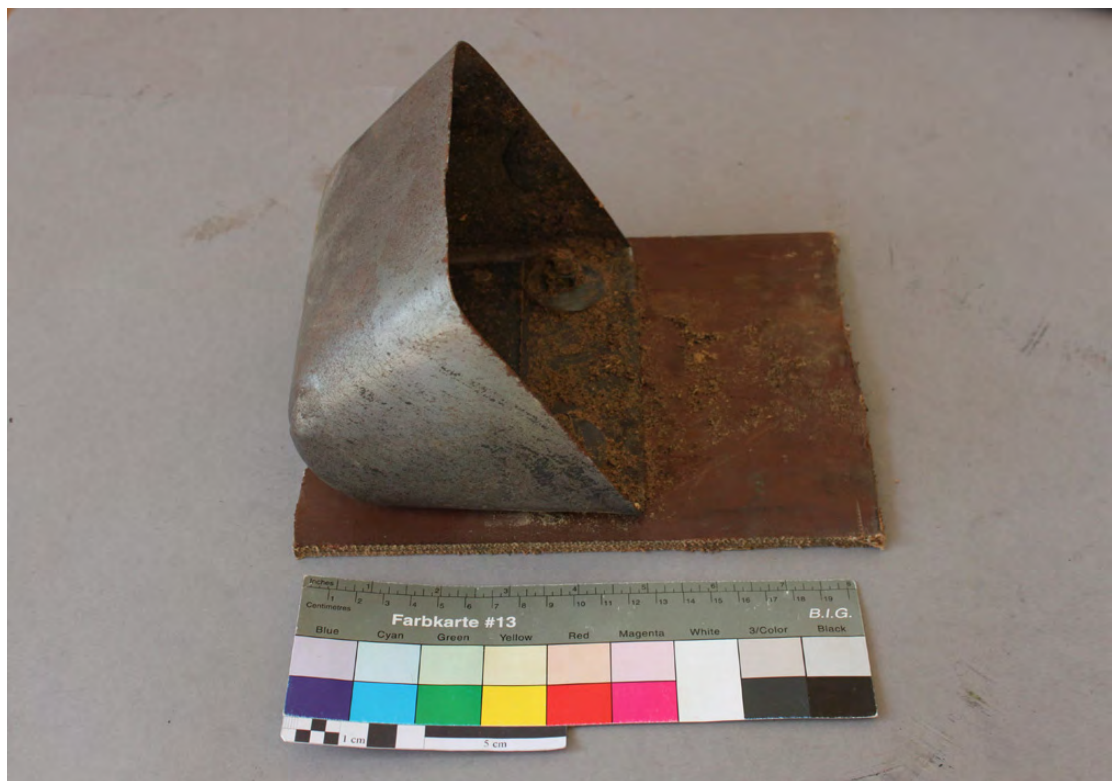
Ein Becher mit Befestigung und Gurt in der Länge von ca. 20cm willkürlich von dem endlosen Gurt abgeschnitten. Metallprobenentnahme an der seitlichen Becherwand.

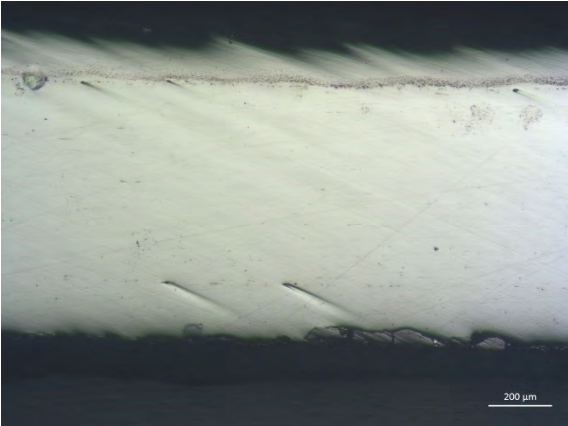
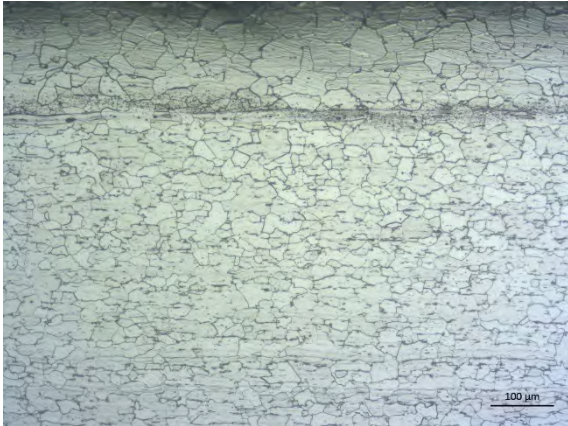
Auflicht / Objektiv 5 / ungeätzt mit Polfilter.			Auflicht / Objektiv 10 / geätzt mit Nital.		
Mikroskop/ Kamera Leica Mikroskop Leitz DM RX E. Zeiss Kamera Axiocam 105 color.

<b>Auswertung / Interpretation</b>					
<p>Links ungeätzt in polarisiertem Licht, rechts 40 Sekunden mit Nital (3%ige alkoholische HNO<sub>3</sub>) geätzt.</p> <p>Links nur wenige nichtmetallische Einschlüsse im Material erkennbar, rechts unten in der linken Aufnahme allerdings deutlich sichtbare Oxidschicht (Zunderschicht als Korrosionsschutz). Die rechte Aufnahme zeigt das Ferritgefüge mit Zementit ausschließlich an den Korngrenzen sowie wenigen Schwefeleinschlüssen in der Seigerungszone (obere Bildhälfte). Weiterhin sichtbar die horizontale Streckung des Gefüges aufgrund der Herstellungsart des Pressens.</p> <p>Es handelt sich dementsprechend um Stahl mit einem geringen Kohlenstoffgehalt von max. 0,05%.</p>

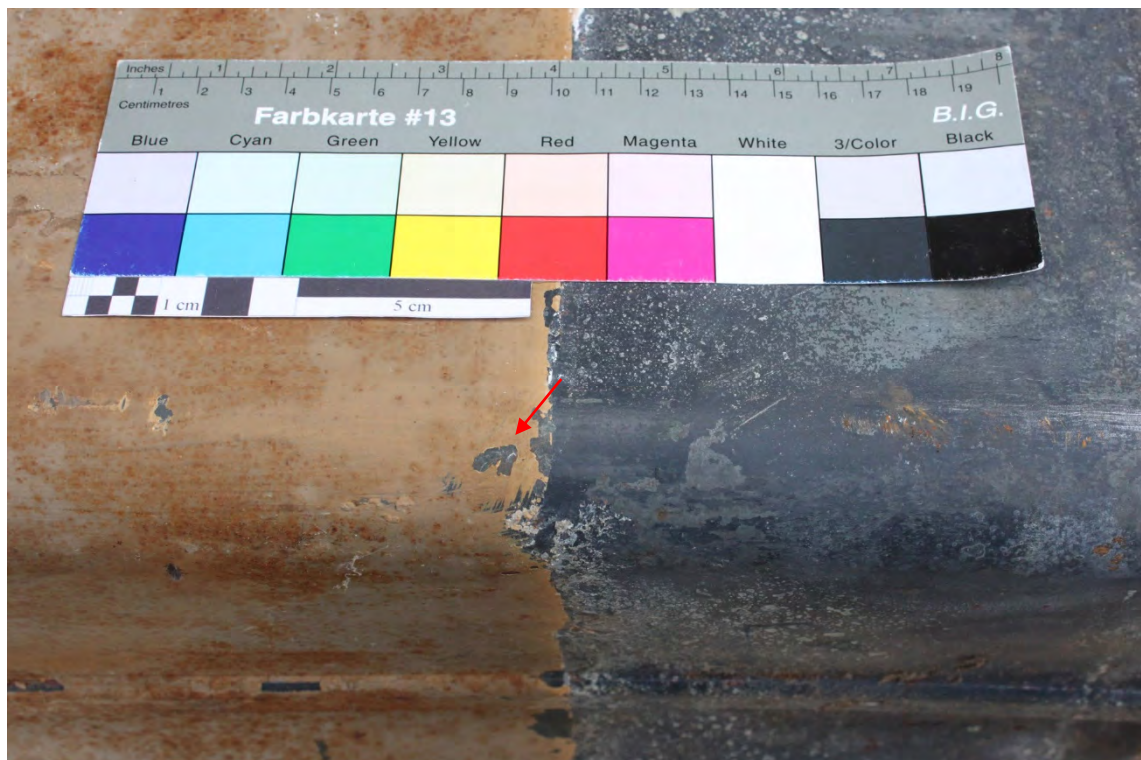
Demontiertes Becherwerk vor Speicher 2, am Verbindungsstutzen.

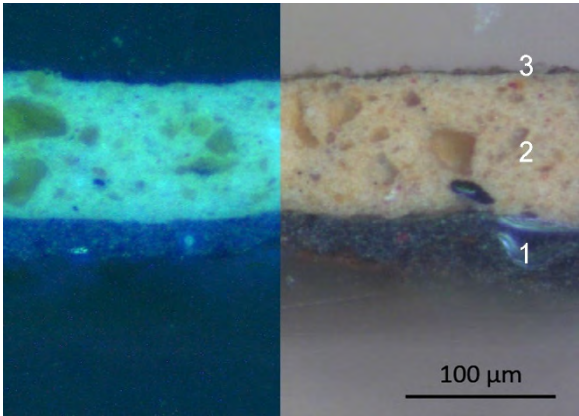
Anstrich	Schicht	Beschreibung
<p>Objektiv 20 / links unter UV-Anregung, rechts Auflicht.</p>				03	Auflagerungen
			II	02	Ockerfarben, transparente, schwarze und rote Partikel unterschiedlicher Größe erkennbar.

I	01	Anthrazit. Homogen, feine schwarze Partikel, sehr vereinzelt rote und weiße Partikel.
				00	Metall mit schwarzer Oxidschicht nicht abgebildet.
Mikroskop/ Kamera Leica Mikroskop Leitz DM RX E. Zeiss Kamera Axiocam 105 color.					
<b>Analysen</b>			<b>Auswertung / Interpretation</b>		
Mikrochemisch Öl-/ oder Proteinnachweis (z.B. Schaumtest, Anfärbungen) <b>Öl-Nachweis (Verseifung durch NaOH): Schicht 01 negativ, Schicht 02 positiv</b>			<p>Interpretation Pigmente anhand von Analysen identischer Schichten anderer Proben.</p> <p>Schicht 01: Bindemittel mit Cellulosenitrat. Analog zu P_02/85b vermutlich mit Schwarzpigmenten wie Graphit oder Ruß pigmentiert. Rote Partikel vermutlich Eisenoxidrot.</p> <p>Schicht 02: Ölgebunden. Analog zu P_02 vermutlich mit Lithopone und Eisenoxidgelb, etwas Eisenoxidrot pigmentiert.</p>		
Mikrochemisch Andere (z.B. Nachweis auf Blei, Carbonat, CN, etc.) <b>Cellulosenitrat Nachweis (Diphenylamin/Schwefelsäure): Schicht 01 positiv, Schicht 02 negativ.</b>

Andere Analysen (z.B. RFA, HP-LC, FT-IR, Raman) <b>FT-IR Schicht 02: linolähnlich-&gt; Öl</b>					
Farbbestimmung nach NCS -

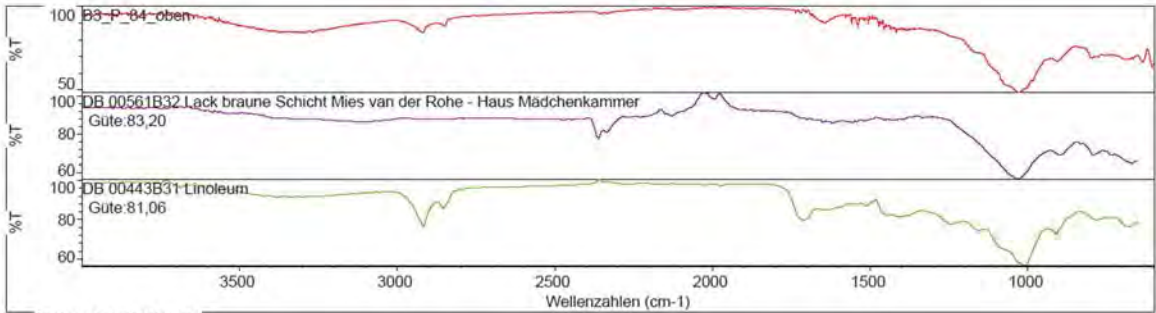
Index	Güte	Spektrname	Bibliothekname	1	432	83,20	DB 00561B32 Lack braune Schicht Mies van der Rohe - Haus Mäd	DB NRN	2	24	81,06	DB 00443B31 Linoleum	Synthetisch Technische Materialien
Index	Güte	Spektrname	Bibliothekname																
1	432	83,20	DB 00561B32 Lack braune Schicht Mies van der Rohe - Haus Mäd	DB NRN															
2	24	81,06	DB 00443B31 Linoleum	Synthetisch Technische Materialien															
PU 98000 FTIR- spectrometer		Phillips ATR Diamantzelle		Operator: C. Petrahn															
Bereich: 4000 400		Absoluter Schwellenwert: 90,175		Sensitivität: 75															
<p>Beschreibung</p> <p>Anzeichen für Leinöl und Harze. Leichte Störung durch zu hohe Luftfeuchte bedingt durch hohe Temperaturen im Labor.</p>																			
<p>Interpretation</p> <p>Leinöhlhaltiges Bindemittelgemisch. Evt. auch andere trocknende Öle. Eine weitere Präzisierung der Ergebnisse der mikrochemischen Untersuchungen (Bindemittel Öl für Schicht 02) war u.a. aufgrund von Bandenüberlagerungen leider nicht möglich.</p> <p>Für mögliche weitere Untersuchungen Extraktion angebracht.</p>

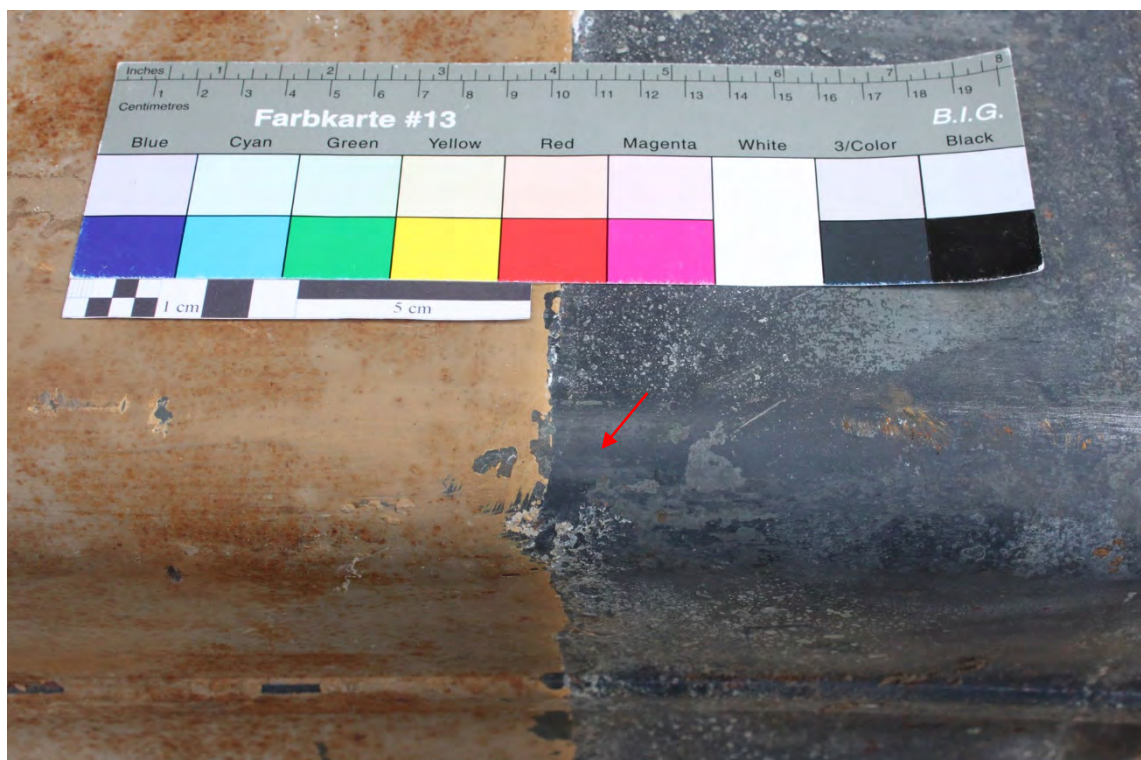
Demontiertes Becherwerk vor Speicher 2, am Verbindungsstutzen.

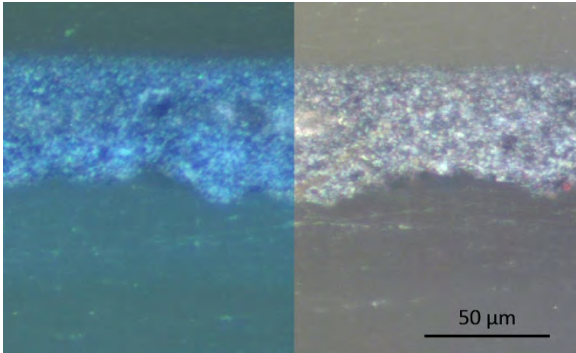
<b>01</b>	Grau, schwarz, leicht metallisch glitzernd.
				<b>00</b>	Metall, nicht abgebildet.
Objektiv 20 / links unter UV-Anregung, rechts Auflicht.

Mikroskop/ Kamera <b>Leica Mikroskop Leitz DM RX E. Zeiss Kamera Axiocam 105 color.</b>					
<b>Analysen</b>			<b>Auswertung / Interpretation</b>		
Mikrochemisch Öl-/ oder Proteinnachweis (z.B. Schaumtest, Anfärbungen) <b>Ölnachweis durch Anfärbung mit Rhodamin B: negativ</b>			Schicht 01 vermutlich identisch mit Schicht 01 der Probe B3_P_84. Dementsprechend mit Kohlenstoffschwarz, evt. auch Oxiden einer Abbrand- bzw. Zunderschicht pigmentiert. Analog zu B3_P_84 mit Cellulosenitrat.		
Mikrochemisch Andere (z.B. Nachweis auf Blei, Carbonat, CN, etc.) -					
Andere Analysen (z.B. RFA, HP-LC, FT-IR, Raman) <b>FT-IR: uneindeutig</b>					
Farbbestimmung nach NCS -	CMYK .../.../.../...

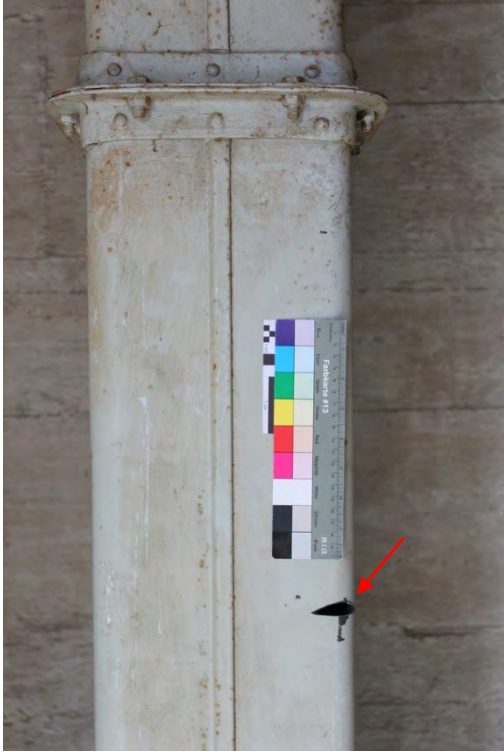
Lokalisierung der Probenentnahme					
Becherwerk rechts außen im Raum. Abgerundete Längskante des Schachtblechs auf ca. 1m Höhe.

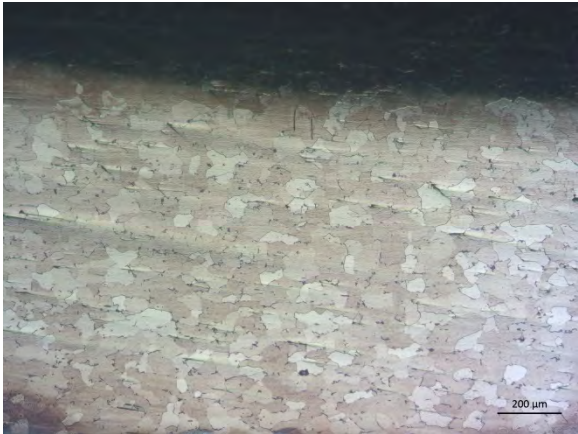
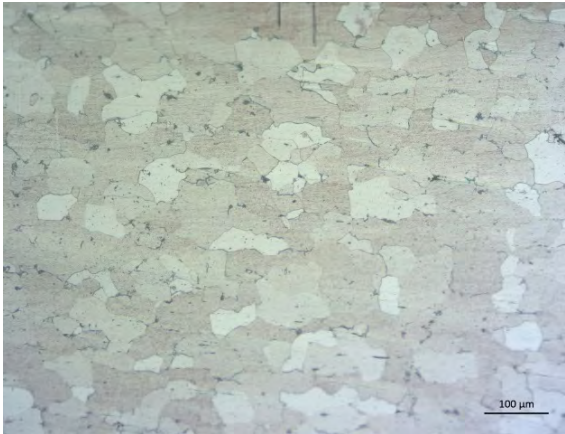
Auflicht / Objektiv 5 / geätzt mit Nital.			Auflicht / Objektiv 10 / geätzt mit Nital.

Mikroskop/ Kamera Leica Mikroskop Leitz DM RX E. Zeiss Kamera Axiocam 105 color.				
<b>Auswertung / Interpretation</b>				
<p>Links und rechts ca. 15 Sekunden mit Nital (3%ige alkoholische HNO<sub>3</sub>) geätzt. Auf beiden Abbildungen die ferritische Grundmatrix sowie einige nichtmetallische Einschlüsse zu erkennen. Kohlenstoff in Form von Eisencarbid (Zementit) ausschließlich an den Korngrenzen sichtbar. Weichgeglühter einfacher Baustahl mit einem Kohlenstoffgehalt von max. 0,05%.</p>

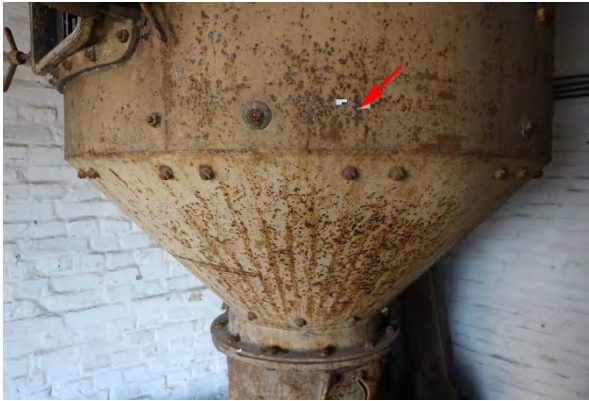
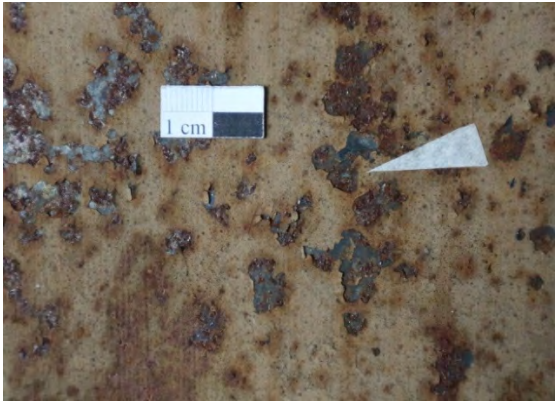
Lokalisierung der Probenentnahme				
<b>Rechts der Klappe auf Schraubenhöhe, ca. 10cm über dem Trichter.</b>

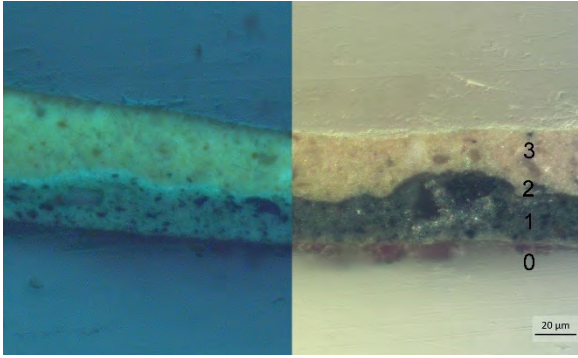
<p>Objektiv 20 / links unter UV-Anregung, rechts Auflicht.</p>					
			II	03	Gelbliche Schicht; feine gelbe, vereinzelt weiße, rote und transparente Partikel.

I	02	Dünn, transparent, leichte Fluoreszenz unter UV-Anregung.
				01	Anthrazit, feine schwarze und größere transparente Partikel.
Mikroskop/ Kamera Leica Mikroskop Leitz DM RX E. Zeiss Kamera Axiocam 105 color.				00	Metall (nicht abgebildet) mit Korrosionsprodukten (transparent-hellrot, fragmentarisch).
<b>Analysen</b>			<b>Auswertung / Interpretation</b>		
Mikrochemisch Öl-/ oder Proteinnachweis (z.B. Schaumtest, Anfärbungen) <b>Ölnachweis (Anfärbung Rhodamin B): Schicht 03 positiv, 01 uneindeutig, 02 negativ.</b>			Schicht 01: Bindemittel mindestens anteilig mit Cellulosenitrat, schwarz pigmentiert (evt. Pflanzenschwarz oder Ruß, mit Lithopone abgemischt)		
Mikrochemisch Andere (z.B. Nachweis auf Blei, Carbonat, CN, etc.) <b>Cellulosenitrat Nachweis (Diphenylamin/Schwefelsäure): Schicht 01 positiv, evt. auch Schicht 02. Schicht 03 negativ.</b>			Schicht 02: unbestimmt, evt. auch CN, da keine klare Trennung möglich.

Andere Analysen (z.B. RFA, HP-LC, FT-IR, Raman) <b>RFA: Schicht 01 und 03: Zn, Fe, Ba, S, Pb. FT-IR: Öle / Harze, ohne Präzisierung.</b>			Schicht 03: Ölgebunden. Mit Lithopone, evt. Zinkgelb pigmentiert. Eisenoxidrot und Schwarzpigment präsent.		
Farbbestimmung nach NCS -		CMYK .../.../.../...

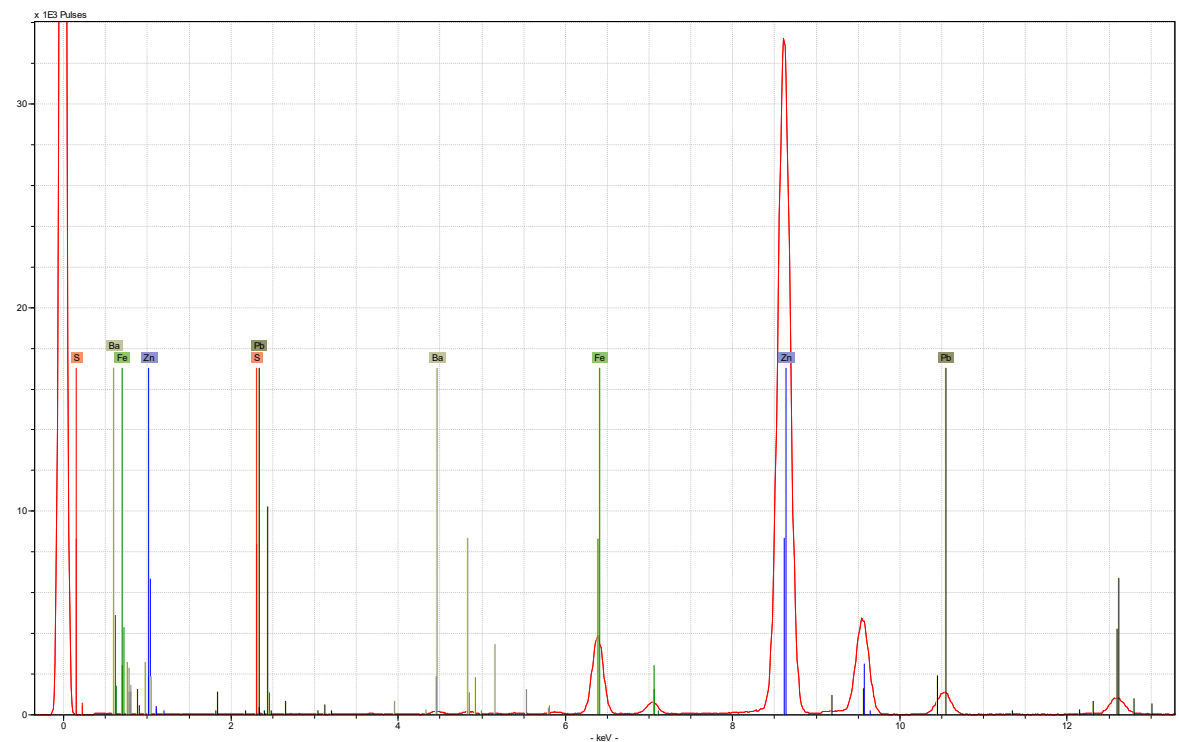
Beschreibung <b>Sehr viel Zink, etwas Eisen und Blei, wenig Barium und Schwefel.</b>				
Interpretation <b>Lithopone mit Schwarzpigment wie Graphit oder Rußschwarz.</b>

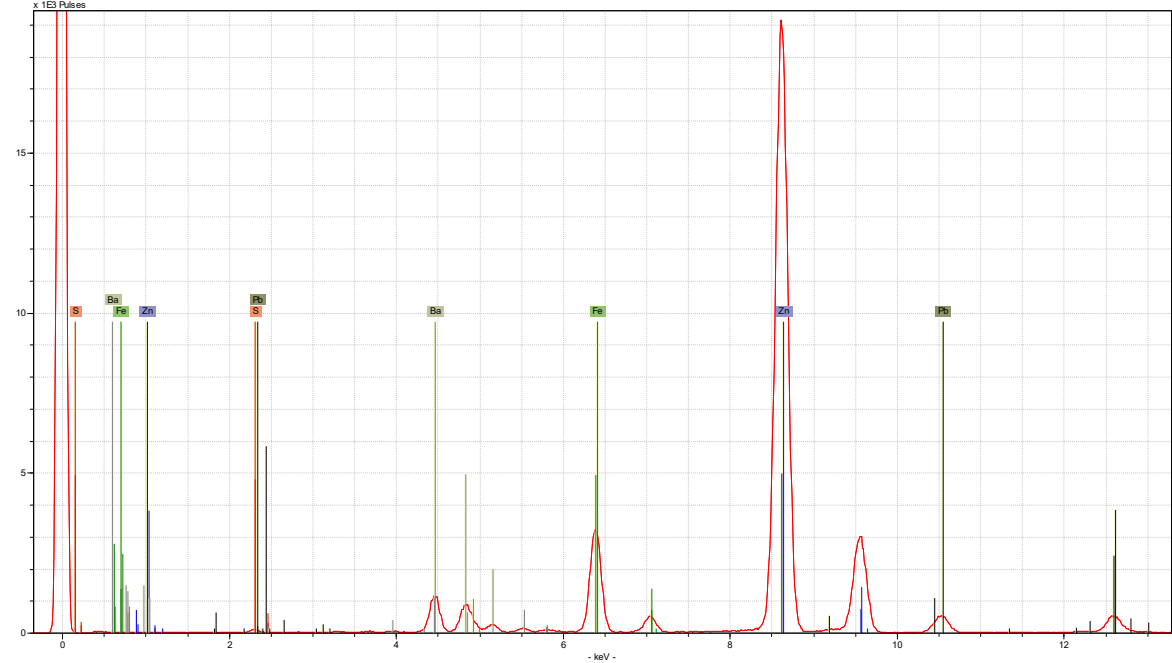
Beschreibung <b>Viel Zink, etwas weniger Eisen und Blei als Schicht 01, aber mehr Barium und Schwefel.</b>				
Interpretation <b>Vermutlich Zinkgelb oder Eisenoxidgelb?, etwas Eisenoxidrot. Lithopone als Weißpigment.</b>

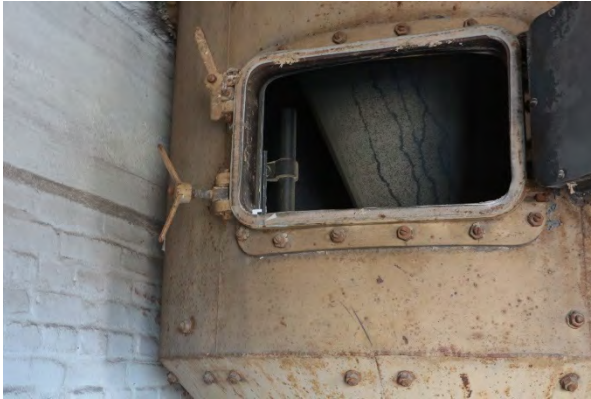
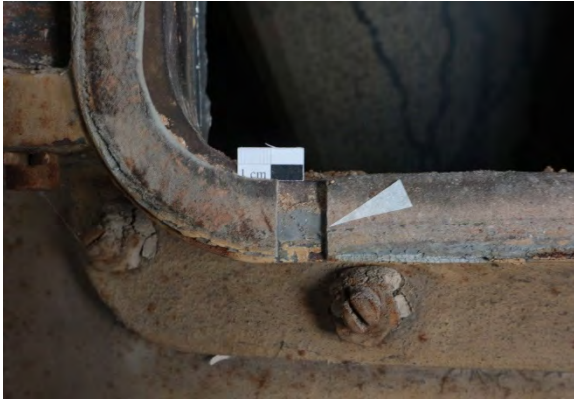
Lokalisierung der Probenentnahme  Links unten am angeschraubten Öffnungsrahmen für die Wartungsklappe. Ca. 1x2cm, geschnitten.

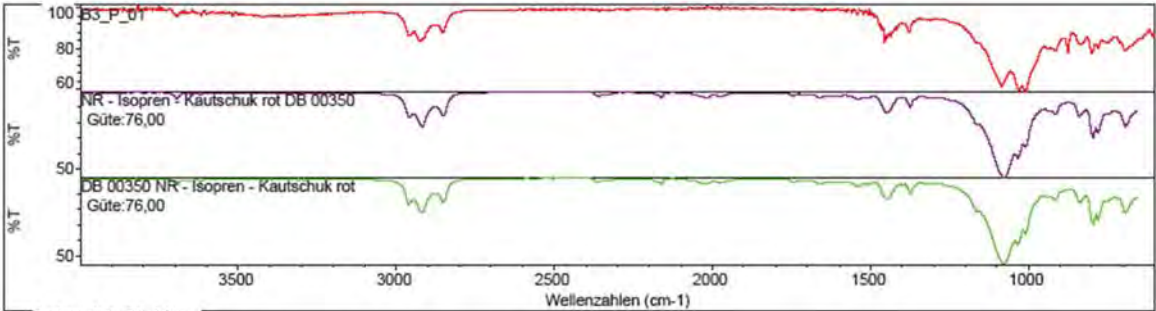
Index	Güte	Spektrennamen	Bibliotheksname	1	19	NR - Isopren - Kautschuk rot DB 00350	Gummiwerkstoffe - Kautschuke	2	164	DB 00350 NR - Isopren - Kautschuk rot	DB NRN	3	18	NR - Isopren - Kautschuk grün DB 00349	Gummiwerkstoffe - Kautschuke
Index	Güte	Spektrennamen	Bibliotheksname																		
1	19	NR - Isopren - Kautschuk rot DB 00350	Gummiwerkstoffe - Kautschuke																		
2	164	DB 00350 NR - Isopren - Kautschuk rot	DB NRN																		
3	18	NR - Isopren - Kautschuk grün DB 00349	Gummiwerkstoffe - Kautschuke																		
PU 98000 FTIR- spectrometer		Phillips ATR Diamantzelle		Operator: C. Petrahn																	
Bereich: 3999,64 599,75		Absoluter Schwellenwert: 94,78		Sensitivität: 66																	
<p>Beschreibung</p> <p><b>Auffällige Peaks für Isopren-Kautschuk (Güte 76,00). Auswertung nur durch Datenbankvergleich. Störung bei 1500 vermutlich klimatisch bedingt.</b></p>																					
<p>Interpretation</p> <p><b>Dichtung aus Gummiwerkstoff.</b></p>

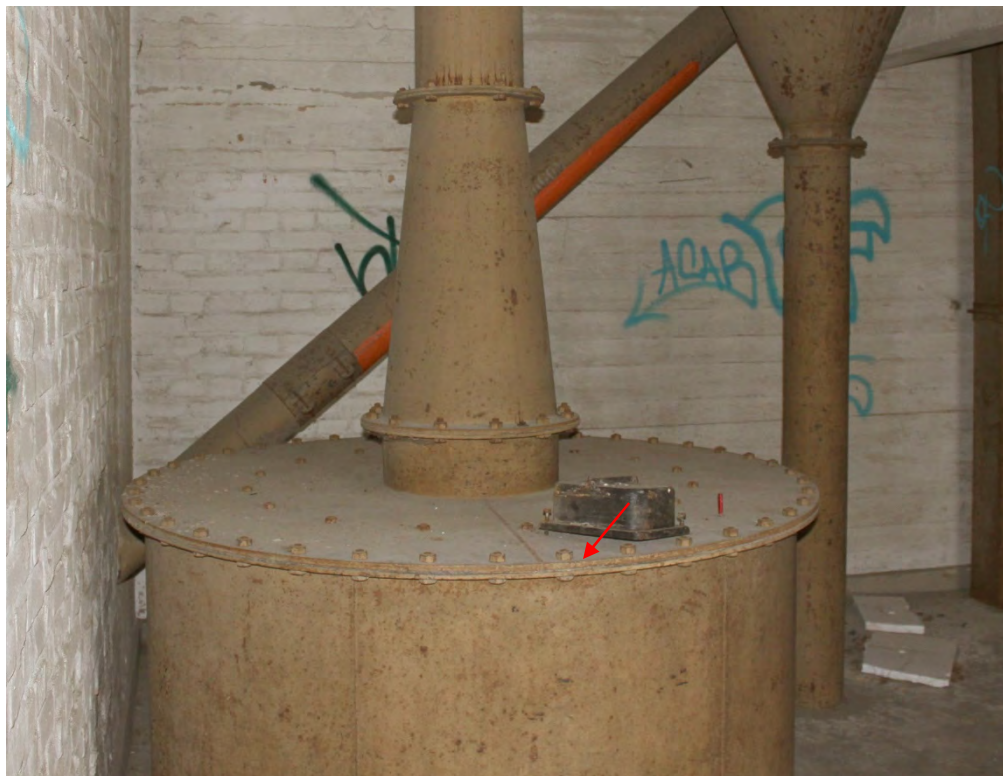
**Angeschraubte obere Deckplatte im 2. OG, äußerer nördlicher Rand. Metallkeil mit Beschichtung, gesägt.**

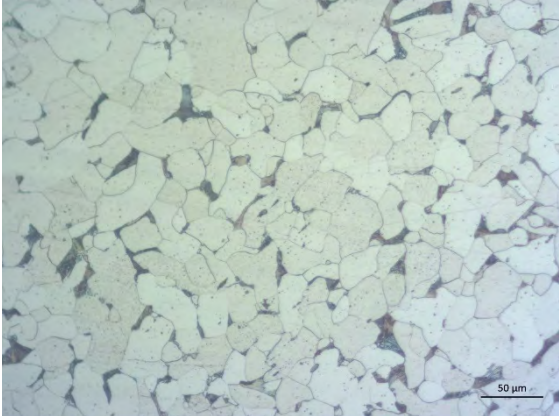
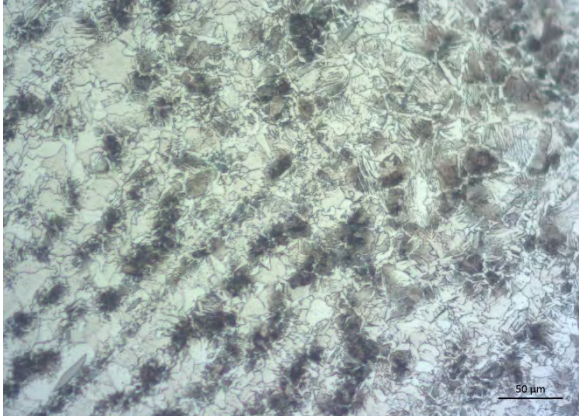
Mikroskop/ Kamera Leica Mikroskop Leitz DM RX E. Zeiss Kamera Axiocam 105 color.				
<b>Auswertung / Interpretation</b>				
Links und rechts gleiche Probe, jedoch unterschiedliche Anschliffe. 20 Sekunden mit Nital (3%ige alkoholische HNO <sub>3</sub> ) geätzt. Ferritisches Grundgefüge mit Schwefel- sowie anderen unbestimmten Einschlüssen. Kohlenstoff als Zementit an den Korngrenzen sichtbar. Gewalzter Stahl mit einem Kohlenstoffgehalt unter 0,5%.

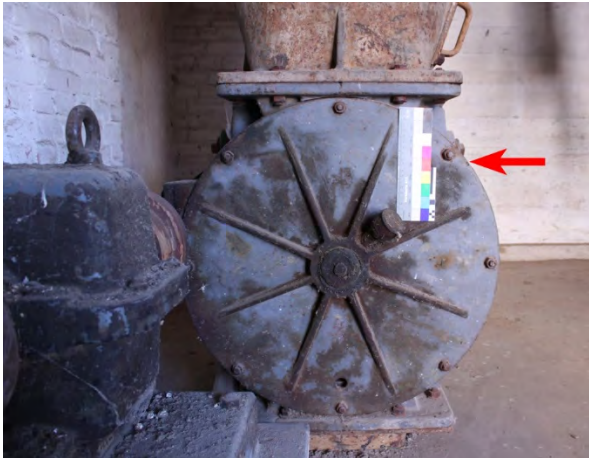
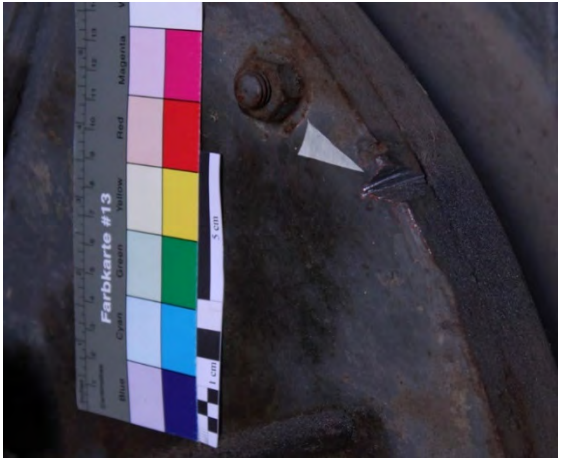
Lokalisierung der Probenentnahme				
<p>Frontabdeckung mit radial verlaufender Liniengestaltung. Äußerer Rand, rechts oben neben Schraubverbindung auf 1:30Uhr.</p>

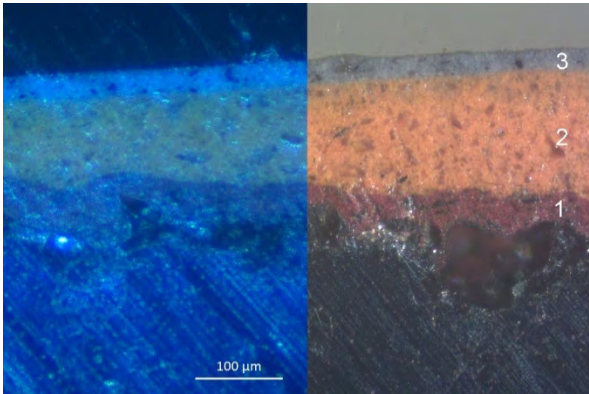
I	03	Blaugrau, vereinzelt grobe transparente und kleine schwarze Partikel
				02	Helles Orange, transparente grob verteilte Partikel

01	Dunkelrot, feine Kornverteilung, längliche dunkle Partikel
				00	Metall
			Objektiv 10 / links unter UV-Anregung, rechts Auflicht.		
Mikroskop/ Kamera Leica Mikroskop Leitz DM RX E. Zeiss Kamera Axiocam 105 color.					
<b>Analysen</b>			<b>Auswertung / Interpretation</b>		
Mikrochemisch Öl-/ oder Proteinnachweis (z.B. Schaumtest, Anfärbungen) <b>Öl-Nachweis (Anfärbung Rhodamin B): Schicht 02 und 03 positiv, Schicht 01 uneindeutig.</b>			Im Vergleich mit Probe B3_P_05 deutlich besser sichtbare dunkelrote Erstbeschichtung. Schicht 01: Bindemittel nicht identifiziert. Vermutlich Öl. Mit Mennige pigmentiert.		
Mikrochemisch Andere (z.B. Nachweis auf Blei, Carbonat, CN, etc.) -			Schicht 02: Ölgebunden. Analog zu P_05 evt. mit Lithopone und Eisenoxidgelb oder Zinkgelb, etwas Eisenoxidrot pigmentiert.		
Andere Analysen (z.B. RFA, HP-LC, FT-IR, Raman) -			Schicht 03: Ölgebunden. Analog zu P_05 mit Bleiweiß, Lithopone und Schwarzpigment (vermutlich auf Kohlenstoffbasis) pigmentiert.

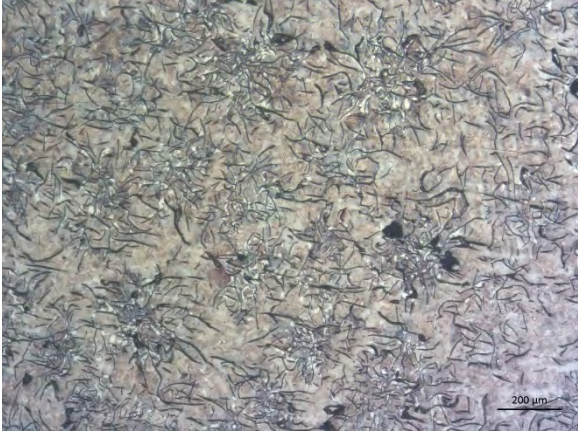
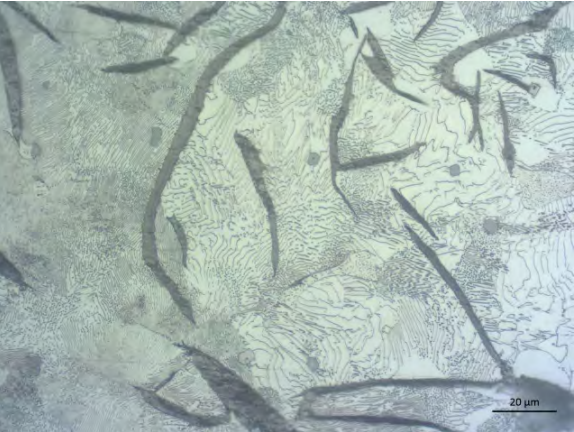
<b>Auswertung / Interpretation</b>				
<p>Links und rechts 15 Sekunden mit Nital (3%ige alkoholische HNO<sup>3</sup>) geätzt.</p> <p>Links deutlich erkennbares Steaditnetzwerk und nesterförmige Anordnung von Lamellengraphit, was auf einen Phosphorgehalt von etwas unter 1,5% hindeutet.<sup>1</sup> Im geätzten Zustand perlitisches Grundgefüge mit Lamellengraphit und Phosphideutektikum (Steadit) sichtbar, das für eine bessere Verschleißfestigkeit sorgt.<sup>2</sup> Bei starker Vergrößerung markantes Streifenzementit des Perlitgefüges deutlich. Es handelt sich demnach um verschleißfestes Gusseisen mit Lamellengraphit.</p>
