DIE TECHNISCHEN ANLAGEN  
des  
HEERESVERPFLEGUNGSAMTES SPANDAU

Der Weg des Getreides

MASTERARBEIT

Louise Maria Katharina Warnow

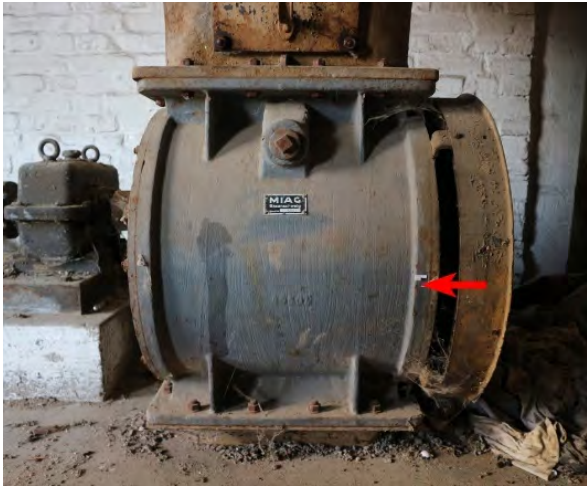
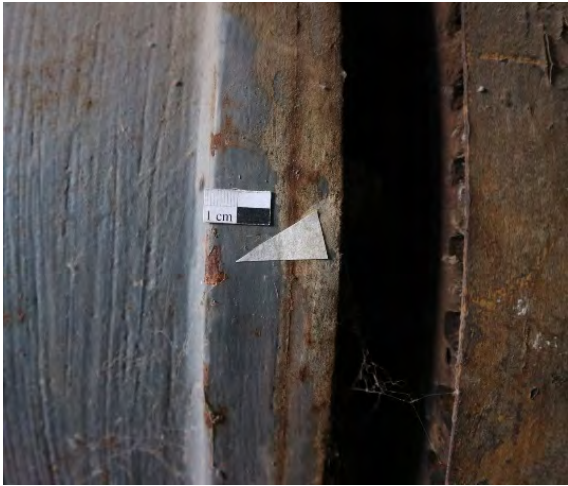
Lokalisierung der Probenentnahme <b>Raumseite mit Firmenschild. Rechte Seite Rand, mit Skalpell entfernte lose Beschichtung.</b>

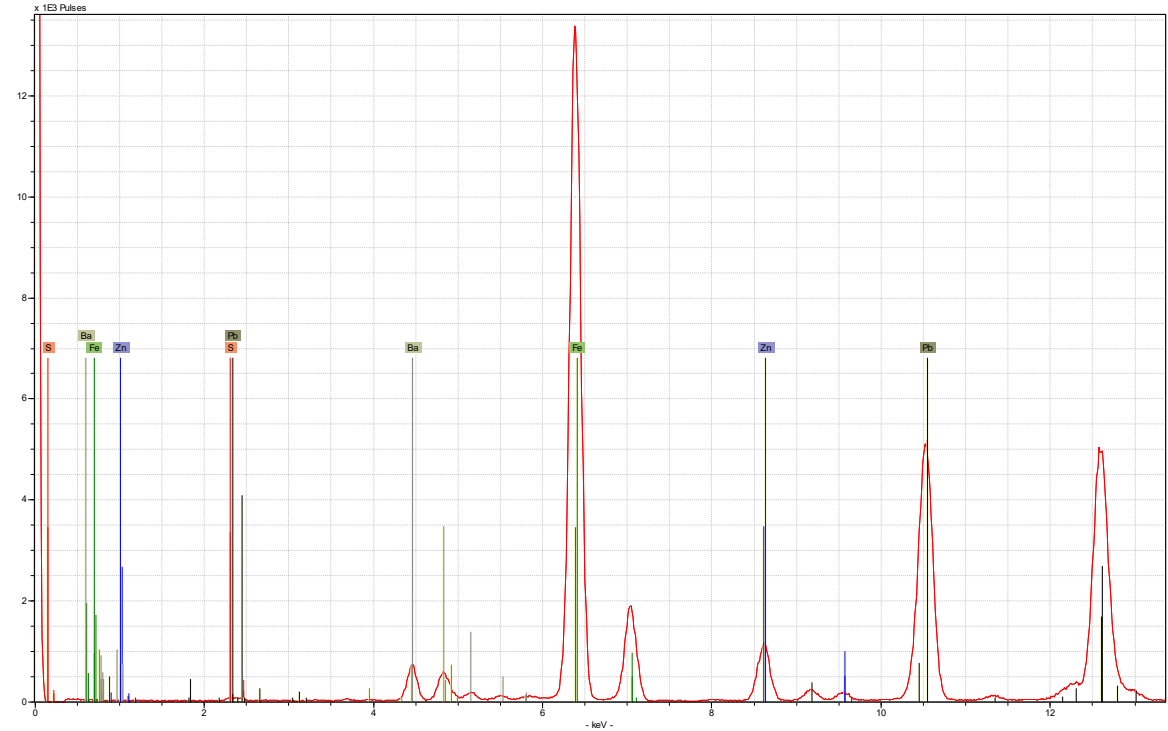
Beschreibung <b>Viel Blei, Eisen, etwas Zink und Barium, wenig Schwefel.</b>				
Interpretation <b>Mennige als Korrosionsschutz, evt. mit Lithopone, wahrscheinlicher liegt die Lithopone in der Schicht darüber. Zusätzlich Eisenoxidrot?</b>

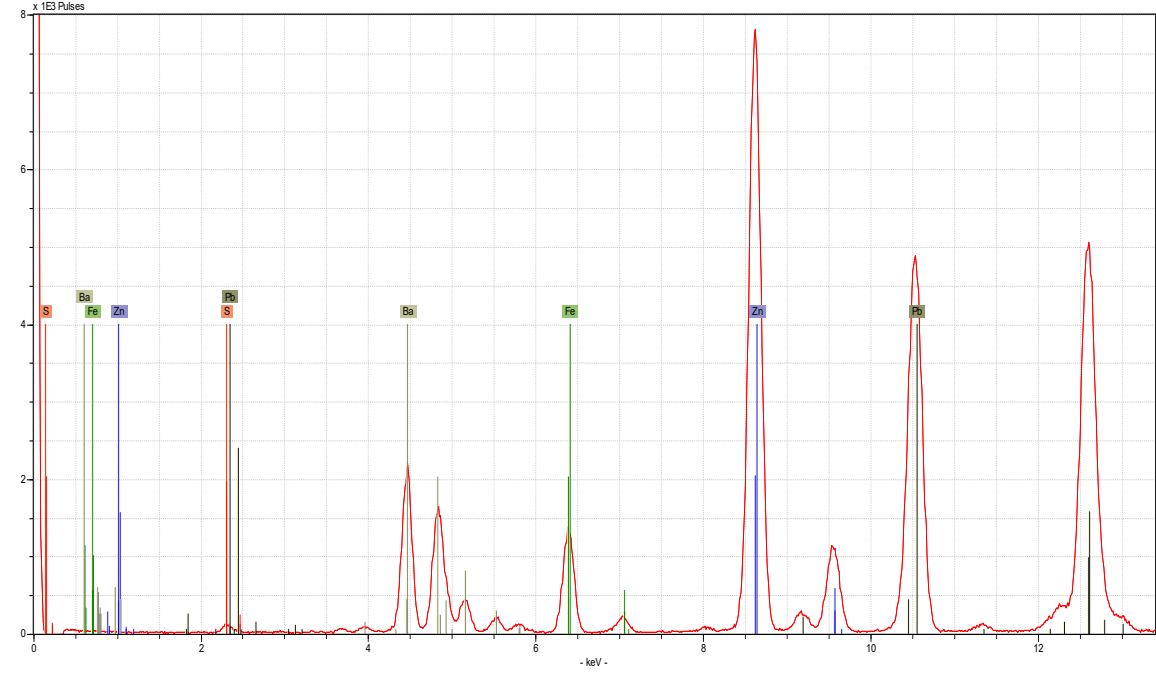
Beschreibung <b>Viel Zink, Blei, Barium, etwas Eisen, Schwefel.</b>				
Interpretation <b>Lithopone und Bleiweiß? Schwarzpigmente vermutlich auf Basis von Kohlenstoff.</b>

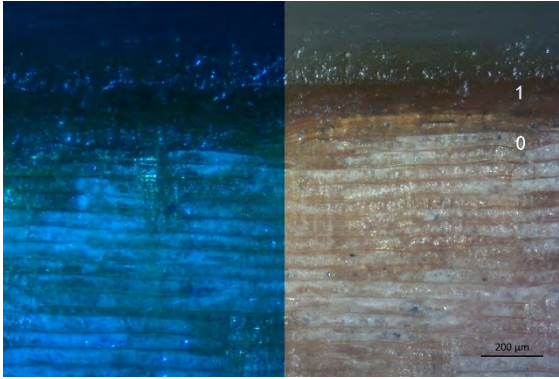
<b>01</b>	Gelborange, transparent, in die Holzgefäße eingezogen.
				<b>00</b>	Holzträger (Kiefer?)
Objektiv 5 / links unter UV-Anregung, rechts Auflicht.

Mikroskop/ Kamera Leica Mikroskop Leitz DM RX E. Zeiss Kamera Axiocam 105 color.					
<b>Analysen</b>			<b>Auswertung / Interpretation</b>		
Mikrochemisch Öl-/ oder Proteinnachweis (z.B. Schaumtest, Anfärbungen) -			Harzgebundene Beschichtung ohne Zusatz von Cellulosenitrat. Aufgrund fehlender charakteristischer Fluoreszenz unter UV-Anregung vermutlich auch ohne Schellack.		
Mikrochemisch Andere (z.B. Nachweis auf Blei, Carbonat, CN, etc.) <b>Cellulosenitrat Nachweis (Diphenylamin/Schwefelsäure): negativ. Probe färbt sich dunkelbraun. Ebenso Probe B3_P_16 (Buche-Konstruktionsholz mit Beschichtung). Löslichkeit in Ethanol: erweicht.</b>					
Andere Analysen (z.B. RFA, HP-LC, FT-IR, Raman) -					
Farbbestimmung nach NCS -					
			CMYK .../.../.../...

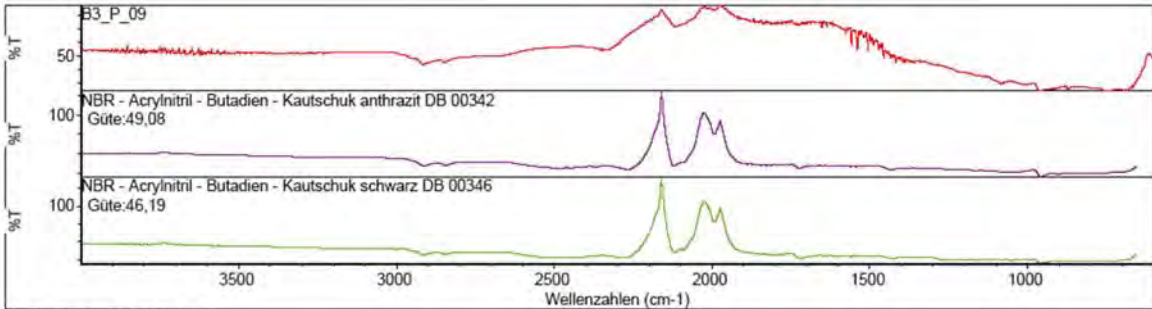
Index	Güte	Spektrennamen	Bibliotheksname	1	11	49,08 NBR - Acrylnitril - Butadien - Kautschuk anthrazit DB 00342	Gummiwerkstoffe - Kautschuke	2	15	46,19 NBR - Acrylnitril - Butadien - Kautschuk schwarz DB 00346	Gummiwerkstoffe - Kautschuke
Index	Güte	Spektrennamen	Bibliotheksname												
1	11	49,08 NBR - Acrylnitril - Butadien - Kautschuk anthrazit DB 00342	Gummiwerkstoffe - Kautschuke												
2	15	46,19 NBR - Acrylnitril - Butadien - Kautschuk schwarz DB 00346	Gummiwerkstoffe - Kautschuke												
PU 98000 FTIR- spectrometer	Phillips ATR Diamantzelle	Operator: C. Petrahn													
Bereich: 3999,64 599,75	Absoluter Schwellenwert: 83,865	Sensitivität: 57													
<p>Beschreibung</p> <p>Rauschen bei 1500 vermutlich klimatisch bedingt (zu hohe Temperatur in den Laborräumen). Korrelation mit Acrylnitril – Butadien – Kautschuk.</p>															
<p>Interpretation</p> <p>Als Dichtungsmaterial wurde ein Gummiwerkstoff verwendet.</p>

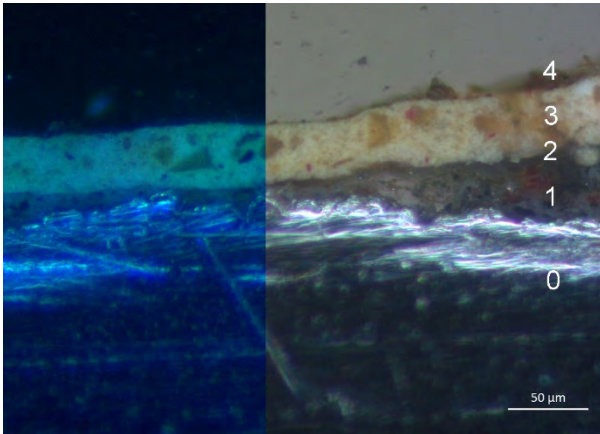
04	Staubauflagerungen

II	03	Helle, gelbliche Schicht; weiße, rote und grobe transparente Partikel
			I	02	Dünne dunkle homogene Schicht
				01	Anthrazit, feine schwarze und vereinzelt rote und weiße Partikel
				00	Metall
Objektiv 20 / links unter UV-Anregung, rechts Auflicht.					
Mikroskop/ Kamera <b>Leica Mikroskop Leitz DM RX E. Zeiss Kamera Axiocam 105 color.</b>					
<b>Analysen</b>			<b>Auswertung / Interpretation</b>		
Mikrochemisch Öl-/ oder Proteinnachweis (z.B. Schaumtest, Anfärbungen) -			<b>Interpretation anhand von Analysen identischer Schichten anderer Proben.</b>  Schicht 03 analog zu P_91/_02/_21: Ölgebunden; mit Eisenoxidgelb/Gelber Ocker und Lithopone pigmentiert.  Schicht 02 analog zu P_02/_34 vermutlich Cellulosenitrat.  Schicht01 analog zu P_02: Lithopone, Kohlenstoff (-schwarz) evt. Graphit oder Ruß.		
Mikrochemisch Andere (z.B. Nachweis auf Blei, Carbonat, CN, etc.) -					
Andere Analysen (z.B. RFA, HP-LC, FT-IR, Raman) -

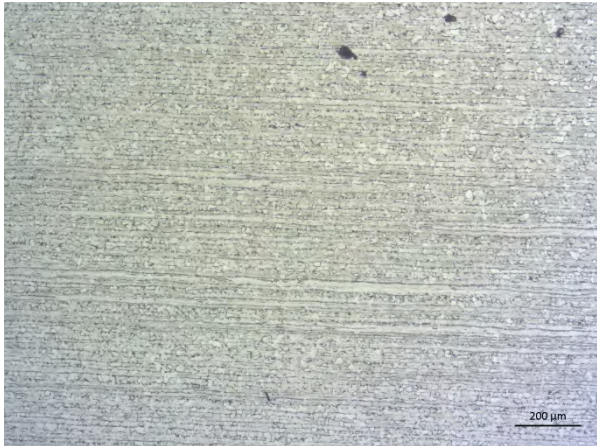
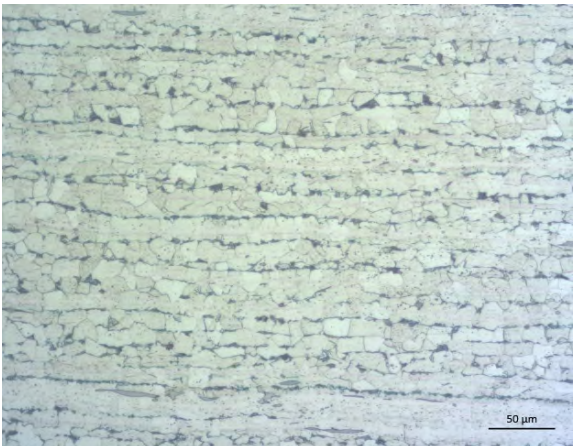
Mikroskop/ Kamera Leica Mikroskop Leitz DM RX E. Zeiss Kamera Axiocam 105 color.				
<b>Auswertung / Interpretation</b>				
<p>Metallprobe als Querschliff links und rechts 15 Sekunden mit Nital (3%ige alkoholische HNO<sub>3</sub>) geätzt.</p> <p>Links Längszeitigkeit und nichtmetallische Einschlüsse, vermutlich von Schlacke, zu erkennen. Rechts Ferritgefüge mit Korngrenzementit und ebenfalls vielen Einschlüssen sichtbar.</p> <p>Gewalzter Stahl mit einem Kohlenstoffgehalt von max. 0,5%.</p>

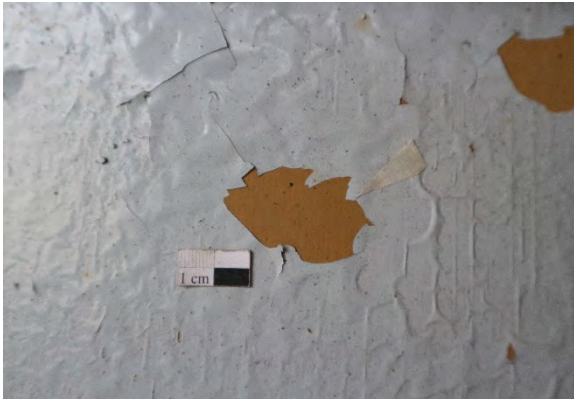
Lokalisierung der Probenentnahme				
<p>Gehäuse des raummittigen Schlauchfilters, Nordseite mittig zwischen den Klappen, ca. 10cm unterhalb des kegelförmigen Deckels. Lose Sichtbeschichtung glänzend grau, ohne Verbund.</p>

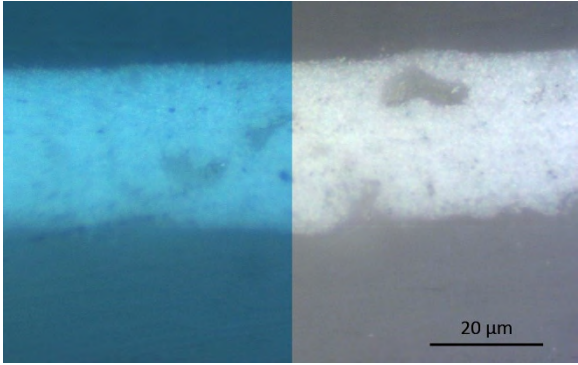
Objektiv 50 / links unter UV-Anregung, rechts Auflicht.			Anstrich	Schicht	Beschreibung
			III	01	Hellgrau, homogen, glänzend. Vereinzelt große transparente Partikel.

00	Darunter liegende Beschichtungen (schwarz/ocker) nicht abgebildet. Hier nicht von Belang.
Mikroskop/ Kamera <b>Leica Mikroskop Leitz DM RX E. Zeiss Kamera Axiocam 105 color.</b>					
<b>Analysen</b>			<b>Auswertung / Interpretation</b>		
Mikrochemisch Öl-/ oder Proteinnachweis (z.B. Schaumtest, Anfärbungen) <b>Anfärbung auf Öl (Rhodamin B) positiv.</b>			Die hier untersuchte Sichtbeschichtung hat aufgrund von stark unterschiedlichen Oberflächenspannungen an vielen Stellen kaum Verbund zum darunterliegenden Beschichtungspaket.  Sie reagierte positiv auf die Anfärbung auf Öl. Aufgrund des glänzenden Erscheinungsbildes und des Auftrags in den 1970er oder 1980er Jahren ist ein reiner Ölanstrich unwahrscheinlich, vermutlich wurde Alkydharz verwendet.		
Mikrochemisch Andere (z.B. Nachweis auf Blei, Carbonat, CN, etc.) -					
Andere Analysen (z.B. RFA, HP-LC, FT-IR, Raman) -					
Farbbestimmung nach NCS -

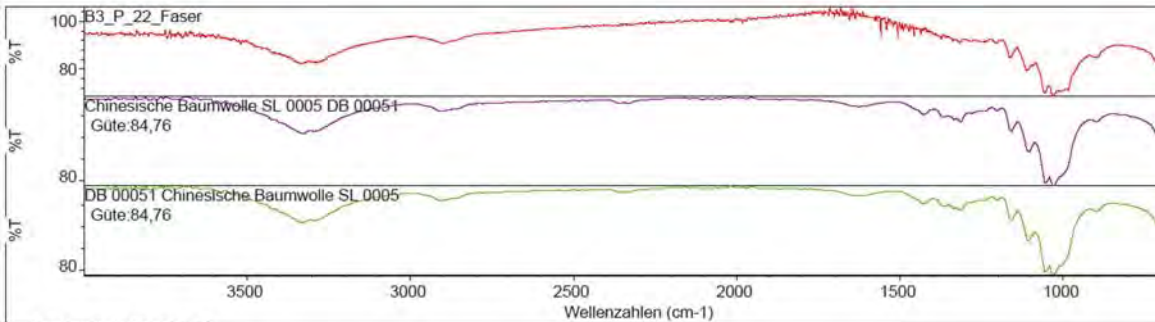
Index	Güte	Spektrname	Bibliothekname	1	74	84,76 Chinesische Baumwolle SL 0005 DB 00051	Naturfasern	2	764	84,76 DB 00051 Chinesische Baumwolle SL 0005	DB NRN	3	8	84,17 Ramiefaser SL 0457 DB 00033	Naturfasern
Index	Güte	Spektrname	Bibliothekname																		
1	74	84,76 Chinesische Baumwolle SL 0005 DB 00051	Naturfasern																		
2	764	84,76 DB 00051 Chinesische Baumwolle SL 0005	DB NRN																		
3	8	84,17 Ramiefaser SL 0457 DB 00033	Naturfasern																		
PU 98000 FTIR- spectrometer		Phillips ATR Diamantzelle		Operator: C. Petrahn																	
Bereich: 4000 400		Absoluter Schwellenwert: 91,528		Sensitivität: 57																	
Beschreibung																					
Rauschen bei 1500 vermutlich klimatisch bedingt (zu hohe Temperatur in den Laborräumen). Korrelation mit Baumwolle (es erfolgte keine weitere Differenzierung).																					
Interpretation																					
Als Dichtungsmaterial wurde ein Gummiwerkstoff mit Baumwollgewebe verwendet.

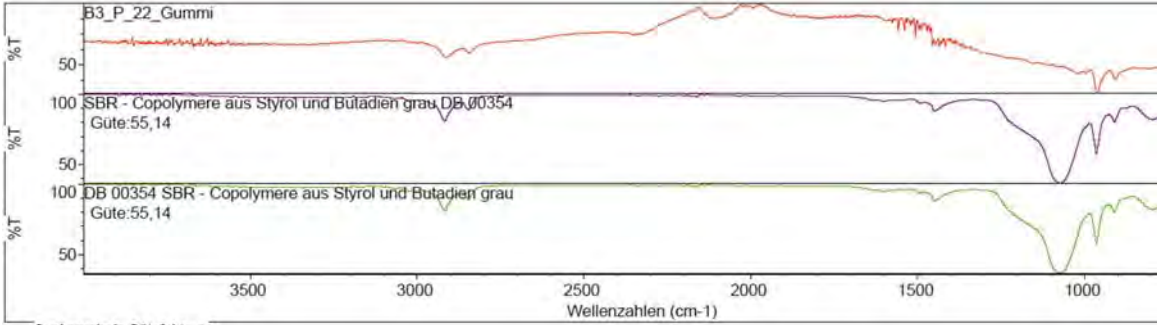
Index	Güte	Spektrennamen	Bibliotheksname	1	26	55.14 SBR - Copolymere aus Styrol und Butadien grau DB 00354	Gummiwerkstoffe - Kautschuke	2	157	55.14 DB 00354 SBR - Copolymere aus Styrol und Butadien grau	DB NRN	3	25	54.32 POLY(BUTADIENE) + NAPHTHENIC OIL	Hummel Polymer Sample Library
Index	Güte	Spektrennamen	Bibliotheksname																		
1	26	55.14 SBR - Copolymere aus Styrol und Butadien grau DB 00354	Gummiwerkstoffe - Kautschuke																		
2	157	55.14 DB 00354 SBR - Copolymere aus Styrol und Butadien grau	DB NRN																		
3	25	54.32 POLY(BUTADIENE) + NAPHTHENIC OIL	Hummel Polymer Sample Library																		
PU 98000 FTIR- spectrometer		Phillips ATR Diamantzelle		Operator: C. Petrahn																	
Bereich: 4000 400		Absoluter Schwellenwert: 87,146		Sensitivität: 60																	
Beschreibung Korrelation mit Butadien-Kautschuk. Rauschen bei 1500 vermutlich klimatisch bedingt (zu hohe Temperatur in den Laborräumen).																					
Interpretation Für den Treibriemen wurde ein Gummiwerkstoff auf Basis von Butadien-Kautschuk verwendet.

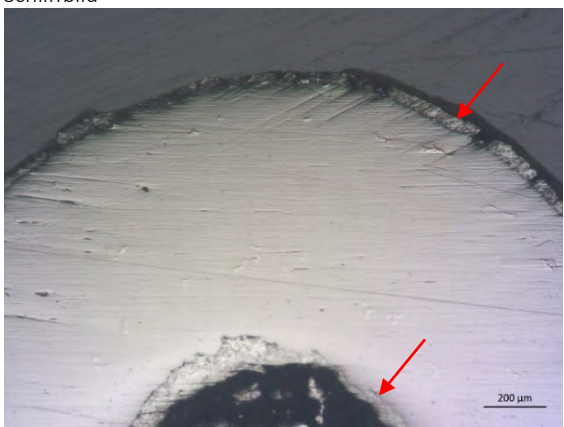
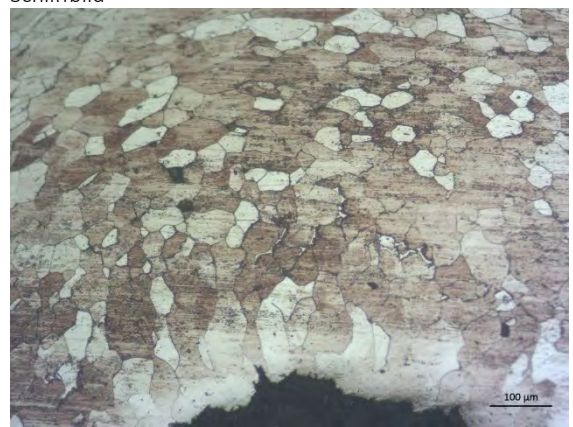
Schliffbild

Auflicht / Objektiv 5 / ungeätzt mit Pol.-Filter. <span style="float: right;">200 µm</span>			Auflicht / Objektiv 10 / geätzt mit Nital. <span style="float: right;">100 µm</span>

Mikroskop/ Kamera Leica Mikroskop Leitz DM RX E. Zeiss Kamera Axiocam 105 color.				
<b>Auswertung / Interpretation</b>				
<p>Metallprobe als Querschliff links ungeätzt. Hier deutlich die beidseitige Verzinkung (siehe Pfeile) als ca. 40µm dicke Schicht unter der schon bekannten ockerfarbenen Beschichtung zu erkennen. Nur wenig nichtmetallische Einschlüsse. Rechts 40 Sekunden mit Nital (3%ige alkoholische HNO<sub>3</sub>) geätzt. Grundgefüge aus Ferrit mit Zementit an den Korngrenzen.<sup>2</sup></p> <p>Verzinktes Stahlblech mit einem Kohlenstoffgehalt um 0,3%. Verzinkungen als Korrosionsschutz waren in den 1930er Jahren bekannt und wurden auch in einem <i>MIAG</i>-Katalog erwähnt.<sup>3</sup> Es könnte sich aber auch um ein Anschlussrohr jüngeren Datums handeln, was bedeutete, dass die ockerfarbene Beschichtung erst nach dem Austauschzeitpunkt aufgebracht worden wäre und keinesfalls bauzeitlich sein könne.</p>

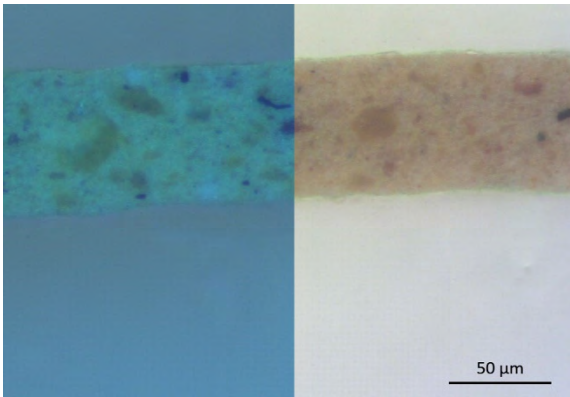
I	01	Ockerfarbenen Schicht mit großen transparenten Partikeln, feinen schwarzen, mittelgroßen vereinzelt weißen und kleinen roten Partikeln. Ohne Fluoreszenz unter UV-Anregung.

Darunter verzinktes Stahlblech.
Objektiv 10 / links unter UV-Anregung, rechts Auflicht.					
Mikroskop/ Kamera Leica Mikroskop Leitz DM RX E. Zeiss Kamera Axiocam 105 color.					
<b>Analysen</b>			<b>Auswertung / Interpretation</b>		
Mikrochemisch Öl-/ oder Proteinnachweis (z.B. Schaumtest, Anfärbungen) <b>Öl-Nachweis (Anfärbung Rhodamin B): positiv</b>			Die hier untersuchte Sichtbeschichtung ist ölgebunden und besteht aus dem Weißpigment Lithopone, eingefärbt u.a. mit gelben und roten Erdpigmenten (z.B. Terra di Siena, Eisenoxidrot), wenig Pflanzenschwarz (charakteristische längliche schwarze Partikel) und etwas Kreide als Beimischung (transparente große Partikel).		
Mikrochemisch Andere (z.B. Nachweis auf Blei, Carbonat, CN, etc.) <b>Cellulosenitrat Nachweis (Diphenylamin/Schwefelsäure): negativ</b>					
Andere Analysen (z.B. RFA, HP-LC, FT-IR, Raman) <b>RFA: Zn, Fe, Ba, wenig S, Pb.</b> <b>FT-IR: ölbasiertes Bindemittel</b>

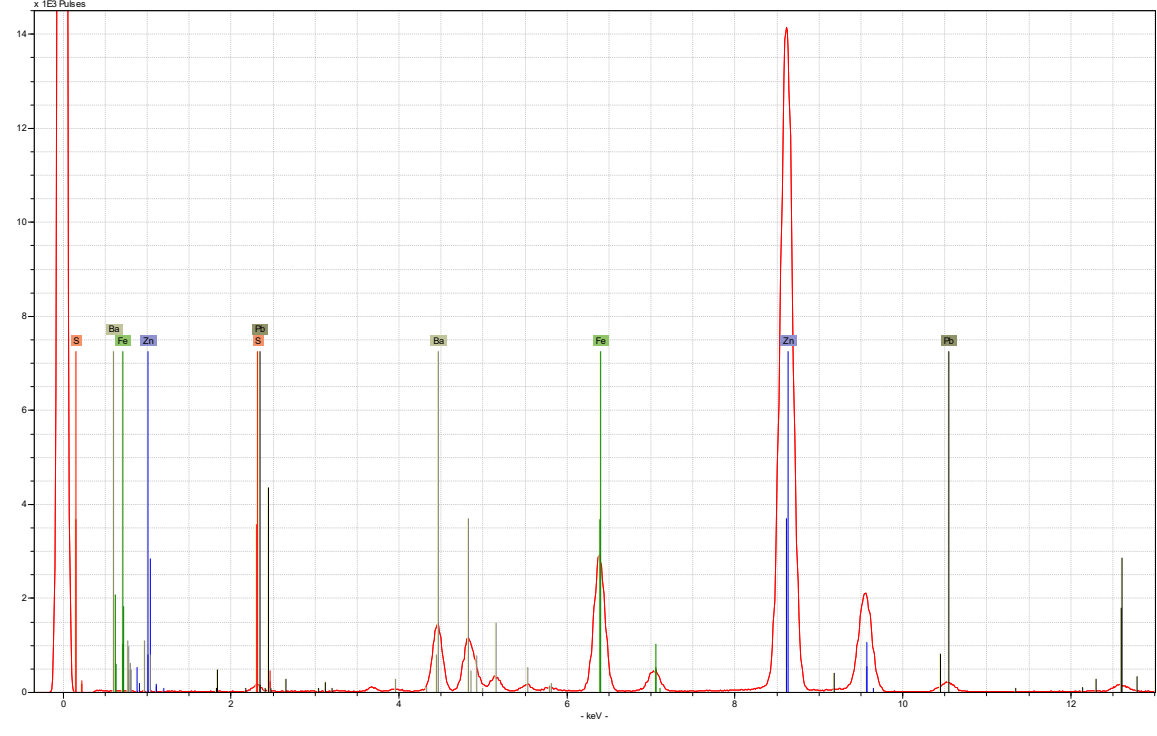
Beschreibung <b>Viel Zink, Eisen und Barium. Wenig Schwefel und Blei.</b>				
Interpretation <b>Lithopone als Weißpigment. Ausgemischt mit Eisenoxidgelb, etwas Eisenoxidrot.</b>

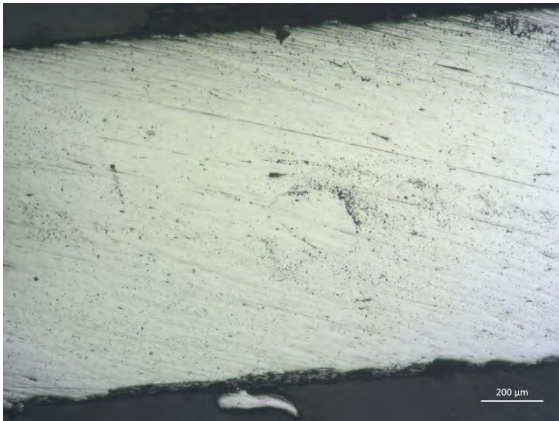
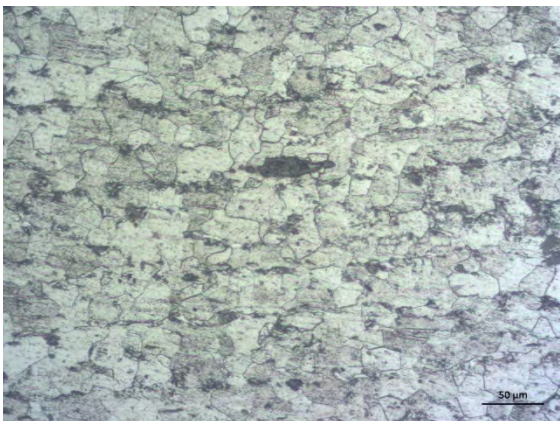
Auflicht / Objektiv 5 / ungeätzt mit Pol.-Filter.			Auflicht / Objektiv 20 / geätzt mit Nital.

Mikroskop/ Kamera Leica Mikroskop Leitz DM RX E. Zeiss Kamera Axiocam 105 color.				
<b>Auswertung / Interpretation</b>				
<p>Metallprobe als Querschliff links in polarisiertem Licht ungeätzt, rechts 2 Minuten mit Nital (3%ige alkoholische HNO<sup>3</sup>) geätzt. Die lange Ätzzeit deutet auf korrosionsbeständigen Stahl hin.</p> <p>Links am unteren Rand der Probe Zunderschicht zu erkennen, rechts gleichmäßige Gefügevverteilung und einige nichtmetallische Einschlüsse, vermutlich Schlacke. Gefüge aus Ferrit mit Zementit an den Korngrenzen.</p> <p>Folglich handelt es sich um Stahl mit einem Kohlenstoffgehalt von max. 0,5%.</p>

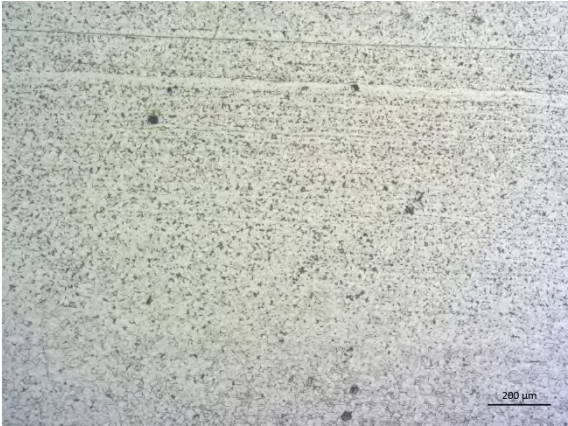
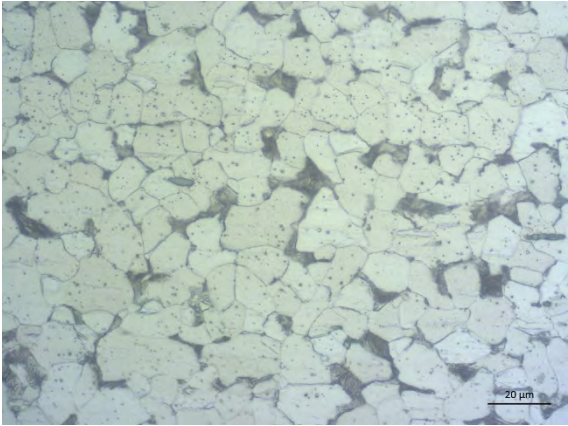
Mikroskop/ Kamera Leica Mikroskop Leitz DM RX E. Zeiss Kamera Axiocam 105 color.				
<b>Auswertung / Interpretation</b>				
Metallprobe im Querschliff links 20 Sekunden, rechts 40 Sekunden mit Nital (3%ige alkoholische HNO <sub>3</sub> ) geätzt.  Links Längsrichtung und Einschlüsse, vermutlich von Schlacke, zu erkennen. Rechts graue Schwefeleinschlüsse <sup>1</sup> sowie Ferritgefüge mit wenig Perlit und Korngrenzenzementit erkennbar.  Gewalzter Stahl mit einem Kohlenstoffgehalt von ca. 0,15%. <sup>2</sup>

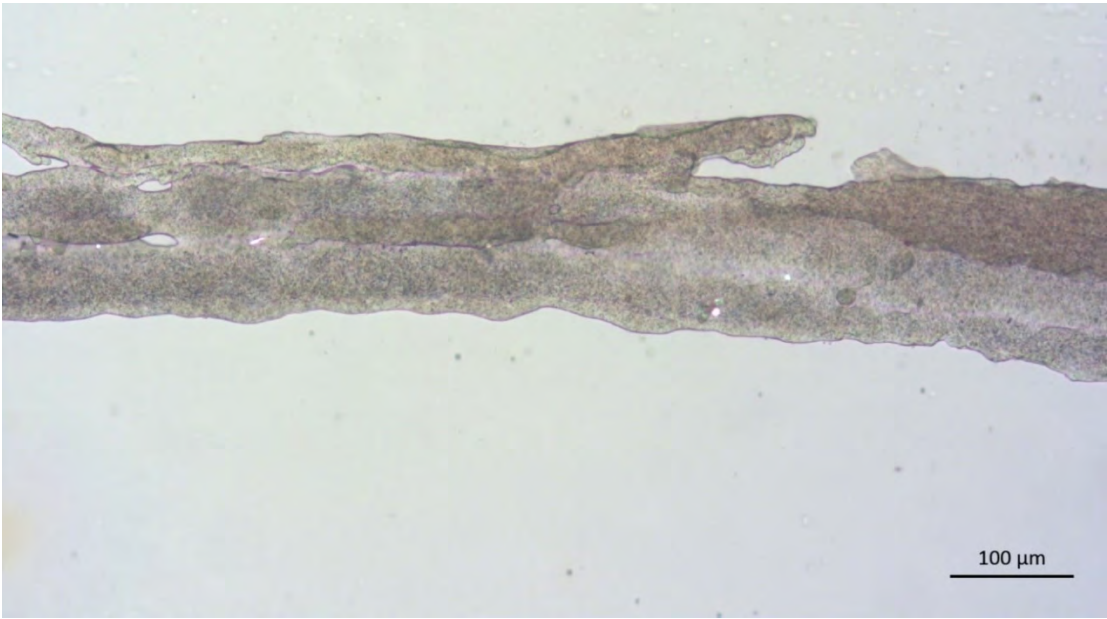
Objektiv 10 / Durchlicht.				
Mikroskop/ Kamera Leica Mikroskop Leitz DM RX E. Zeiss Kamera Axioacam 105 color.				
<b>Auswertung / Interpretation</b>				
Oben: 100fache Vergrößerung, Durchlicht. Unten 200fache Vergrößerung, Durchlicht. Transparente homogene Form, durchsetzt von sehr feinen punktförmigen Strukturen. Diese Porigkeit findet sich vor allem bei synthetischen Fasern, die aber gleichmäßigere Wandungen aufzeigen. <sup>3</sup> Ähnlichkeit besteht zu Polycarbonatfasern <sup>4</sup> aber auch zu Mikroasbest. <sup>5</sup> Auch Kieselgur wäre möglich. Verifizierende Analysen waren z.Z. nicht möglich.

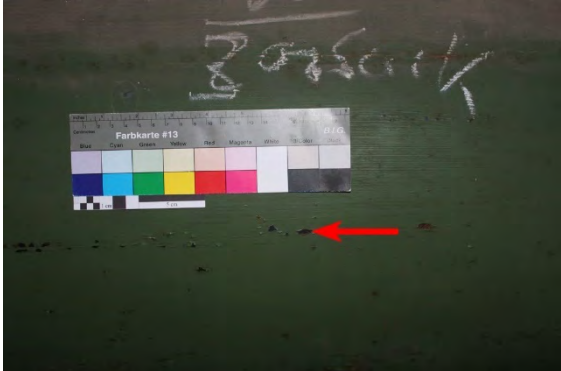
Lokalisierung der Probenentnahme				
Gehäuse des Mischapparats; raumseitig; Beschichtung am Fehlstellenrand unterhalb der Beschriftung mit weißer Kreide.

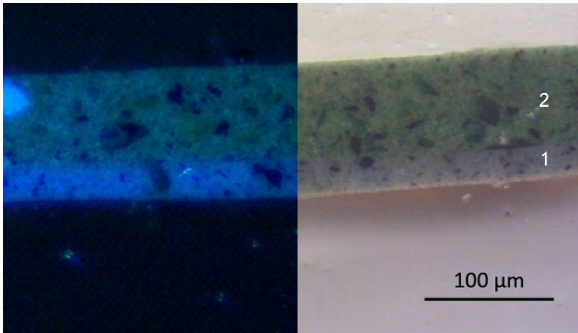
02	Grün, viele transparente große, scharfkantige Partikel.
				01	Anthrazit (hier hellgraues Erscheinungsbild. Vereinzelt große transparente Partikel.

00	Metall (nicht abgebildet) mit schwarzer Schicht (Oxidschicht?)
Objektiv 10 / links unter UV- Anregung, rechts Auflicht.					
Mikroskop/ Kamera <b>Leica Mikroskop Leitz DM RX E. Zeiss Kamera Axiocam 105 color.</b>					
<b>Analysen</b>			<b>Auswertung / Interpretation</b>		
Mikrochemisch Öl-/ oder Proteinnachweis (z.B. Schaumtest, Anfärbungen) <b>Anfärbung auf Öl (Rhodamin B) positiv für beide Schichten.</b>			Schicht 01: Ölgebunden, Pigmentierung unbestimmt.		
Mikrochemisch Andere (z.B. Nachweis auf Blei, Carbonat, CN, etc.) -			Schicht 02: Ölgebunden, mit Lithopone und Chromoxidgrün pigmentiert. Identisch mit Schicht 03 von P_91.		
Andere Analysen (z.B. RFA, HP-LC, FT-IR, Raman) <b>RFA Schicht 02: Fe, Pb, Zn, Ba, Cr, S.</b> <b>FT-IR: uneindeutig</b>					
Farbbestimmung nach NCS -		CMYK .../.../.../...

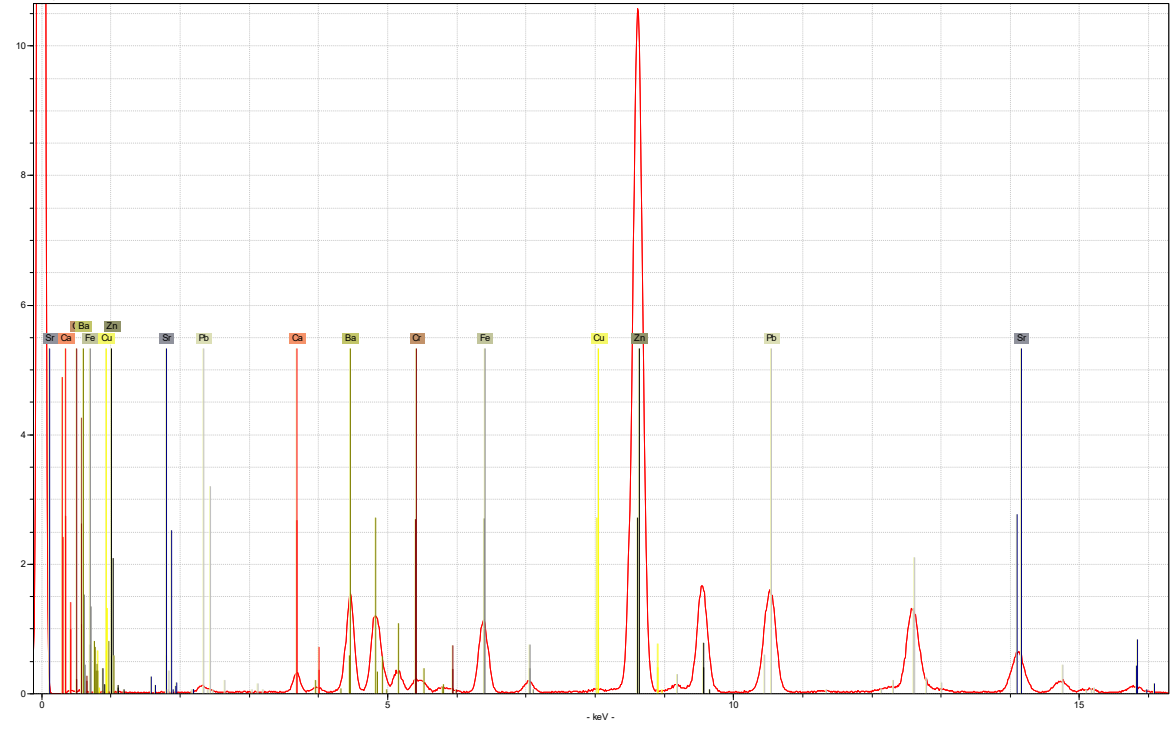
Beschreibung <b>Viel Zink, etwas Eisen, Barium und Blei. Wenig Calcium, Chrom, Schwefel. Spuren von Kupfer.</b>				
Interpretation <b>Vermutlich beide Farbschichten gemessen. Schicht 02 mit Chromoxidgrün und Lithopone pigmentiert.</b>

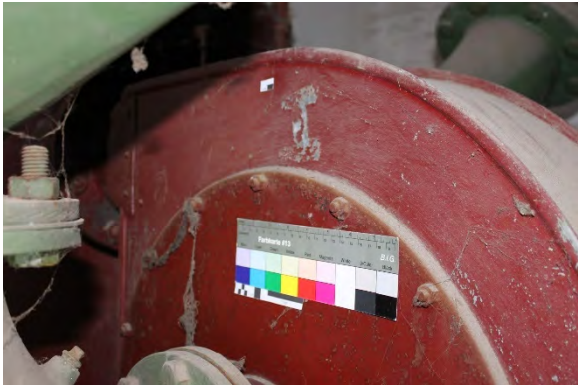
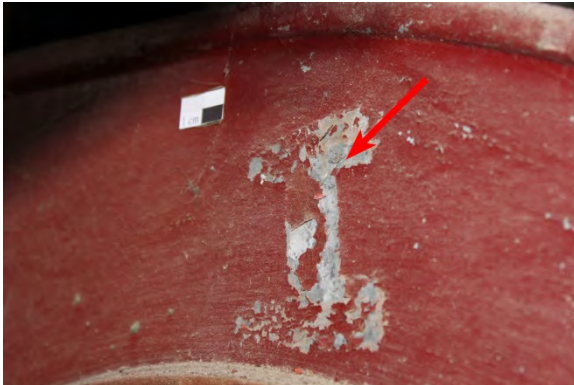
Lokalisierung der Probenentnahme				
<p>Gehäuse des Ventilators; fensterseitig; Beschichtung am Fehlstellenrand im Bereich der I- förmigen Ablösungen (abblätternde Beschriftung wegen unterschiedl. Oberflächenspannungen).</p>

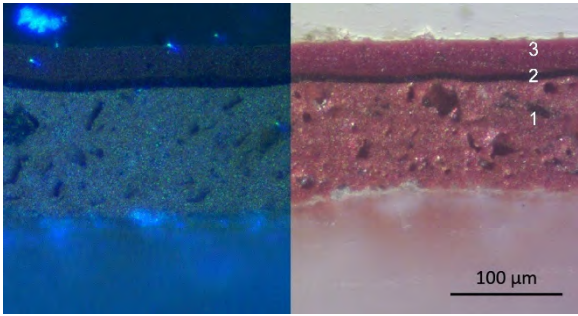
<p>Objektiv 10 / links unter UV- Anregung, rechts Auflicht.</p>				03	Dunkelrot, homogen, feine Verteilung.

02	Sehr dünne transparente homogene Schicht.
				01	Hellrot, matt. Vereinzelt große transparente, sehr vereinzelt auch weiße Partikel.
				00	Metall (nicht abgebildet) mit schwarzer Schicht.
Mikroskop/ Kamera <b>Leica Mikroskop Leitz DM RX E. Zeiss Kamera Axiocam 105 color.</b>					
<b>Analysen</b>			<b>Auswertung / Interpretation</b>		
Mikrochemisch Öl-/ oder Proteinnachweis (z.B. Schaumtest, Anfärbungen) <b>Öl-Nachweis (Verseifung durch NaOH): Schicht 01 positiv, Schicht 02 und 03 negativ.</b>			Keine Fluoreszenz unter UV-Anregung. Schichtaufbau identisch mit P_82. Schicht 01 : Ölgebunden, mit Eisenoxidrot (Fe <sub>3</sub> O <sub>2</sub> ) und Lithopone (BaSO <sub>4</sub> + ZnS) pigmentiert. Evt. auch mit Mennige. Kreide als Zuschlag.		
Mikrochemisch Andere (z.B. Nachweis auf Blei, Carbonat, CN, etc.) <b>Cellulosenitrat Nachweis (Diphenylamin/Schwefelsäure): Schicht 01, 02 und 03 negativ. Darunterliegende Schicht 00 (schwarz) positiv.</b>			Schicht 02: unbestimmt, kein Öl, Beschriftungsschicht.

Andere Analysen (z.B. RFA, HP-LC, FT-IR, Raman) <b>RFA: Schicht 01: Fe, Zn, Ca, Ba, Pb, S</b> <b>FT-IR: uneindeutig</b>			Schicht 03: Bindemittel unbestimmt; analog zu P_60/_62 mit synthetischem Eisenoxidrot pigmentiert.		
Farbbestimmung nach NCS -		CMYK .../.../.../...

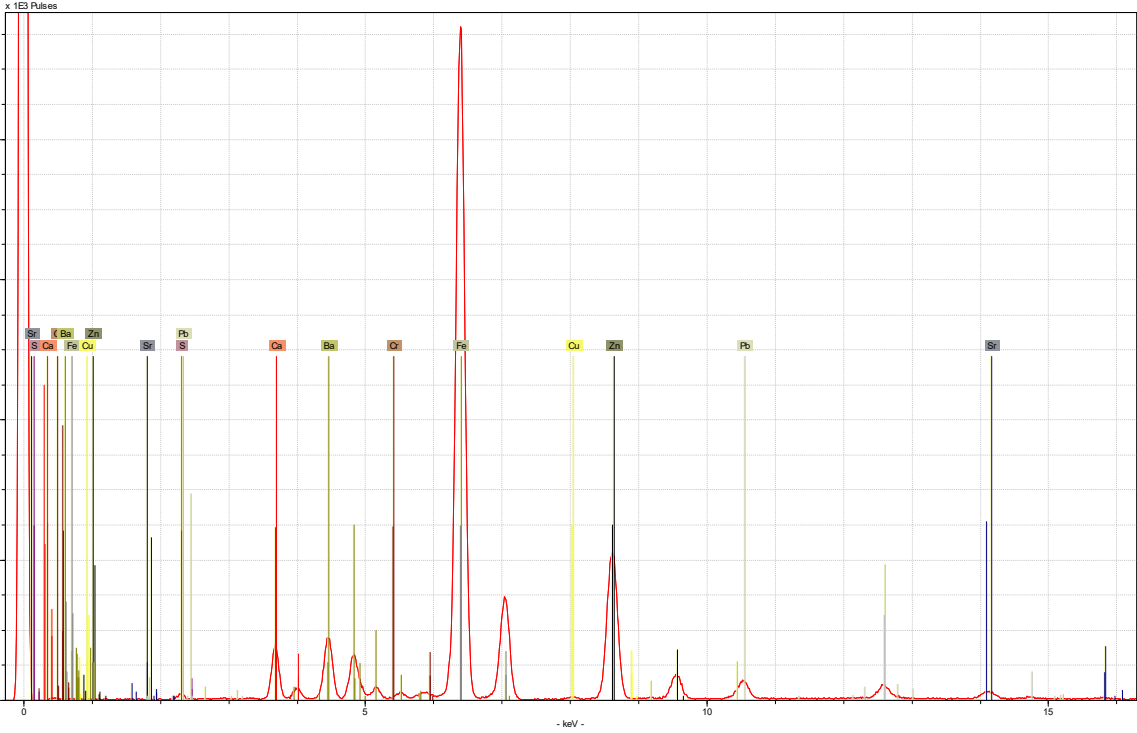
Beschreibung <b>Viel Eisen, etwas Zink, Calcium, Barium. Wenig Schwefel und Blei.</b>				
Interpretation <b>Lithopone als Weißpigment. Ausgemischt mit Eisenoxidrot. Evt. auch Mennige. Ca als Zuschlag.</b>

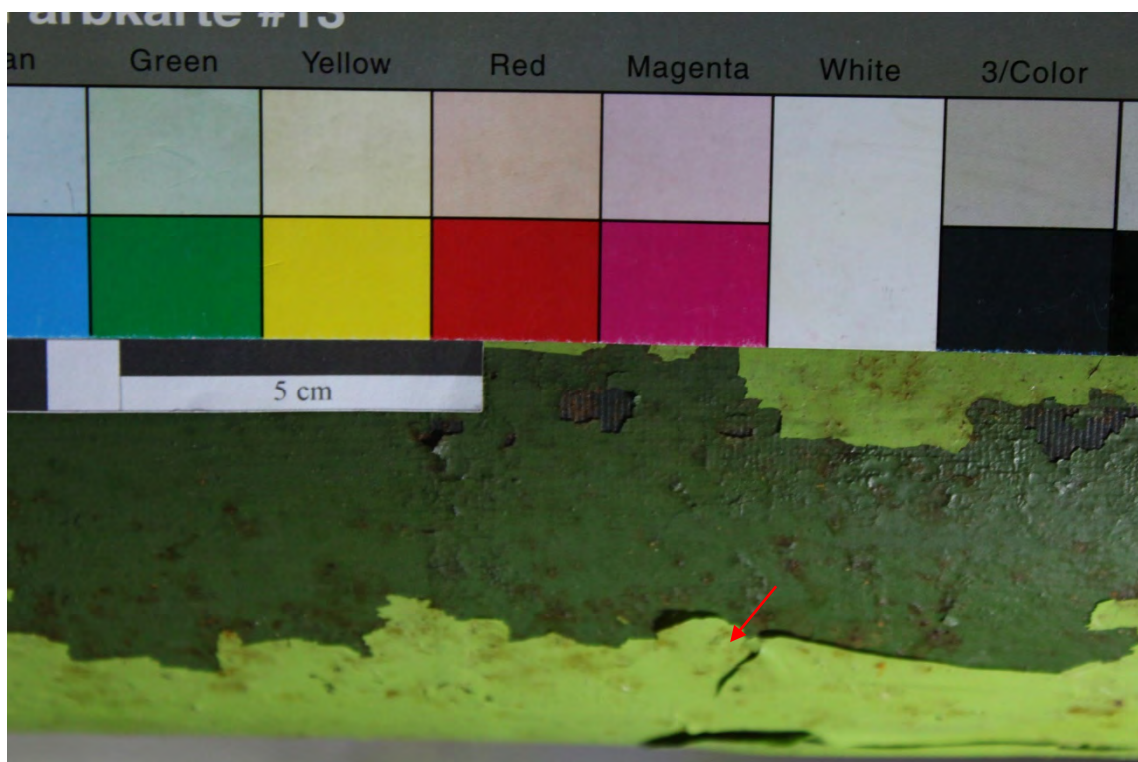
Gas-/ Dampfrohre an der Westwand, raumseitig abblätternde Beschichtung im Rohrbereich zwischen der Gaseinspeisung Zelle 39 und Zelle 40.

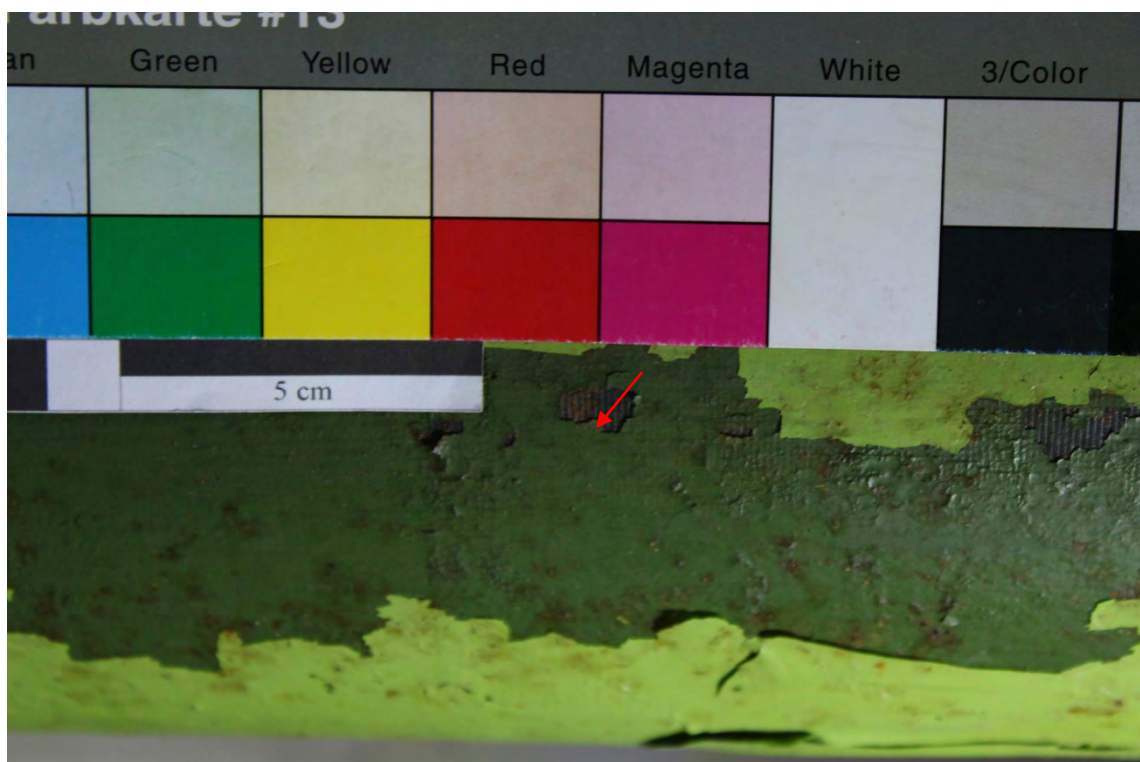
Gas-/ Dampfrohr an der Westwand, raumseitig abblätternde Beschichtung im Rohrbereich zwischen der Gaseinspeisung Zelle 39 und Zelle 40.

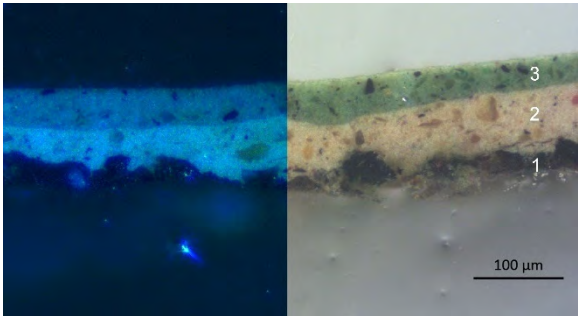
<b>03</b>	Grün, viele transparente sowie kleinere schwarze Partikel.
				<b>02</b>	Ockerfarben, viele transparente, vereinzelt auch schwarze und rote Partikel.

<b>01</b>	Dunkel, transparent, homogen, unebene Oberfläche.
				<b>00</b>	Metall (nicht abgebildet).
Objektiv 10 / links unter UV- Anregung, rechts Auflicht.					
Mikroskop/ Kamera Leica Mikroskop Leitz DM RX E. Zeiss Kamera Axiocam 105 color.					
<b>Analysen</b>			<b>Auswertung / Interpretation</b>		
Mikrochemisch Öl-/ oder Proteinnachweis (z.B. Schaumtest, Anfärbungen) <b>Anfärbung auf Öl (Rhodamin B): positiv für alle Schichten.</b>			Schicht 01 ölgebunden.		
Mikrochemisch Andere (z.B. Nachweis auf Blei, Carbonat, CN, etc.) -			Schicht 02: Ölgebunden. Analog zu P_61/_99/_141 mit Eisenoxidgelb bzw. Gelbem Ocker und Lithopone pigmentiert. Mit Eisenoxidrot, Schwarzpigment abgetönt. Vermutlich Kreide als Füllstoff.		
Andere Analysen (z.B. RFA, HP-LC, FT-IR, Raman) <b>RFA Schicht 03: Zn, Pb, Fe, Cr; Ba, Cu, S</b> <b>FT-IR: beide Spektren verweisen auf Leinöl.</b>			Schicht 03: Ölgebunden. Chromoxidgrün als färbendes Pigment. Dazu Lithopone und Schwarzpigment. Kreide als Füllstoff.

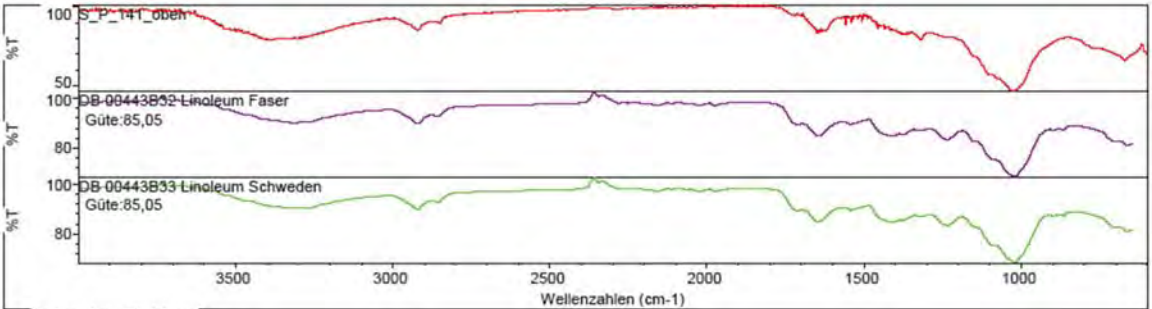
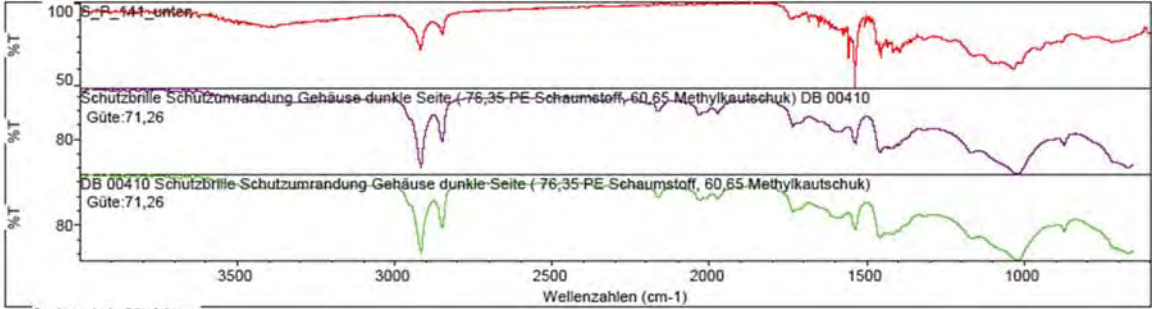
Bereich: 4000,00 400,00	Absoluter Schwellenwert: 91,559	Sensitivität: 64	
Beschreibung <b>Oben: Schicht 02 (oben) Korrelation mit Spektrum von Linoleum. Unten: Schicht 01 (unten): Korrelation mit schwarzem Gummi -&gt; Hinweis auf Pigmente Ruß?? Rauschen bei 1500 vermutlich klimatisch bedingt (zu hohe Temperatur in den Laborräumen).</b>			
Interpretation <b>Vermutlich leinölbasierte Beschichtung, Schicht 01 evt mit Rußschwarz pigmentiert. Eine weitere Präzisierung war u.a. aufgrund von Bandenüberlagerungen leider nicht möglich. Für mögliche weitere Untersuchungen Extraktion nötig.</b>

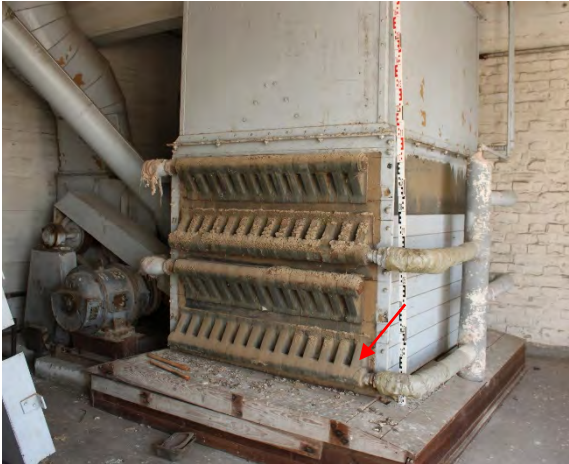
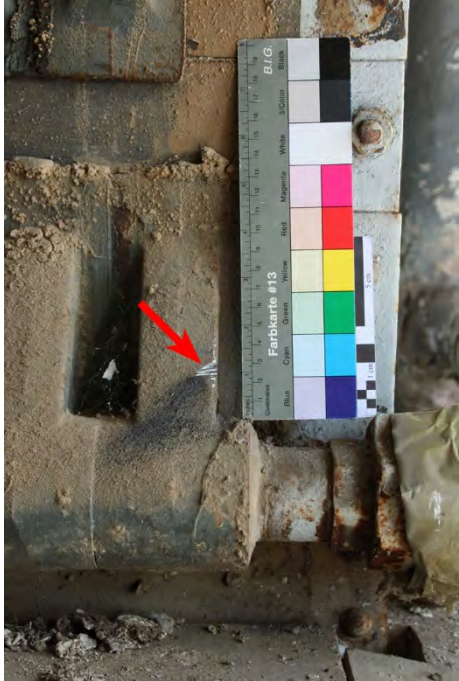
Lokalisierung der Probenentnahme <b>Radiatorenabteil, unter der Abdeckung, unterste Reihe vorn am Warmwasserzulauf.</b>

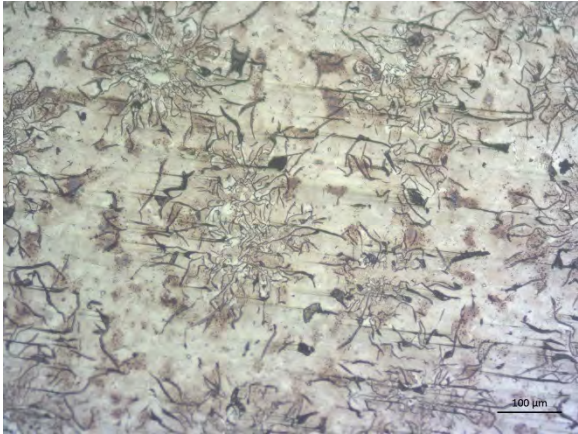
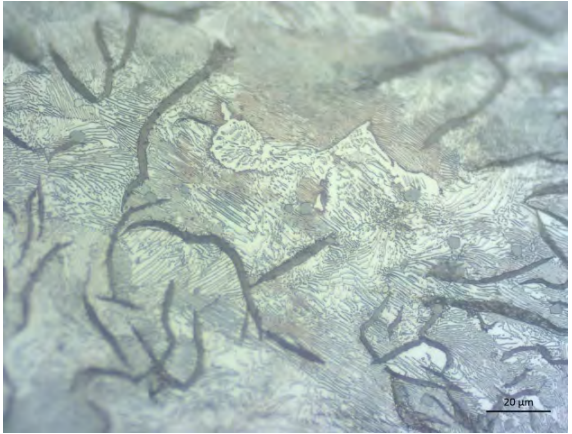
Mikroskop/ Kamera Leica Mikroskop Leitz DM RX E. Zeiss Kamera Axiocam 105 color.				
<b>Auswertung / Interpretation</b>				
<p>Metallprobe im Querschliff, links 5 Sekunden, rechts 15 Sekunden mit Nital (3%ige alkoholische HNO<sub>3</sub>) geätzt.</p> <p>Lamellengrafit in Nestern angeordnet (hoher Phosphorgehalt) und nichtmetallische Einschlüsse sichtbar. Feines Streifenzeementit bei starker Vergrößerung rechts erkennbar. Grundmatrix aus Perlit und Phospideutektikum (helles Netz). Es handelt sich um verschleißfestes Gusseisen mit Lamellengrafit und einem sehr hohen Phosphorgehalt.</p>

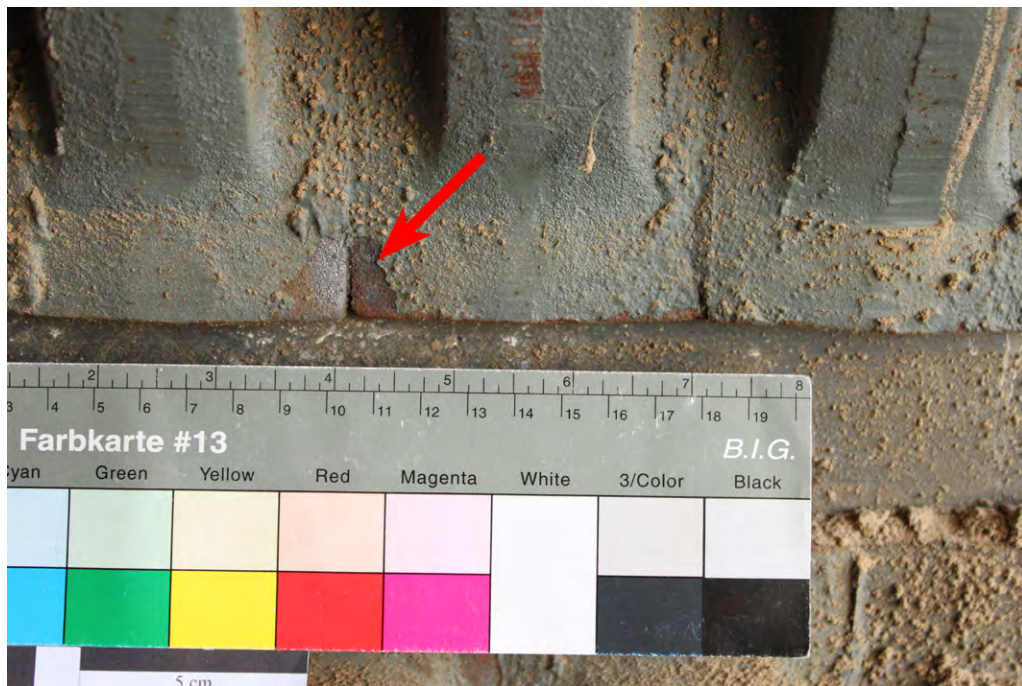
**Radiatorenabteil, unter der Abdeckung, zweiter Heizschuss von unten, mittig.**

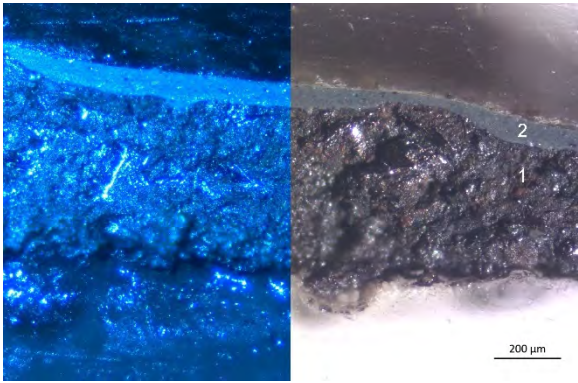
I	02	Blaugrau, homogen, vereinzelt feine schwarze längliche Partikel

01	Schwarz, unregelmäßig, porös
				00	Metall (nicht abgebildet)
Objektiv 5 / links unter UV- Anregung, rechts Auflicht.					
Mikroskop/ Kamera <b>Leica Mikroskop Leitz DM RX E. Zeiss Kamera Axiocam 105 color.</b>					
<b>Analysen</b>			<b>Auswertung / Interpretation</b>		
Mikrochemisch Öl-/ oder Proteinnachweis (z.B. Schaumtest, Anfärbungen) -			Interpretation teilweise anhand von Analysen identischer Schichten anderer Proben.  Schicht 1: Bindemittel unbestimmt (steht noch aus), mit Eisenoxidschwarz pigmentiert.  Schicht 2: unbestimmt.		
Mikrochemisch Andere (z.B. Nachweis auf Blei, Carbonat, CN, etc.) -					
Andere Analysen (z.B. RFA, HP-LC, FT-IR, Raman) <b>FT-IR: Schicht 02 uneindeutig; Schicht 01 mit Erdpigment pigmentiert.</b>					
Farbbestimmung nach NCS -	CMYK .../.../.../...

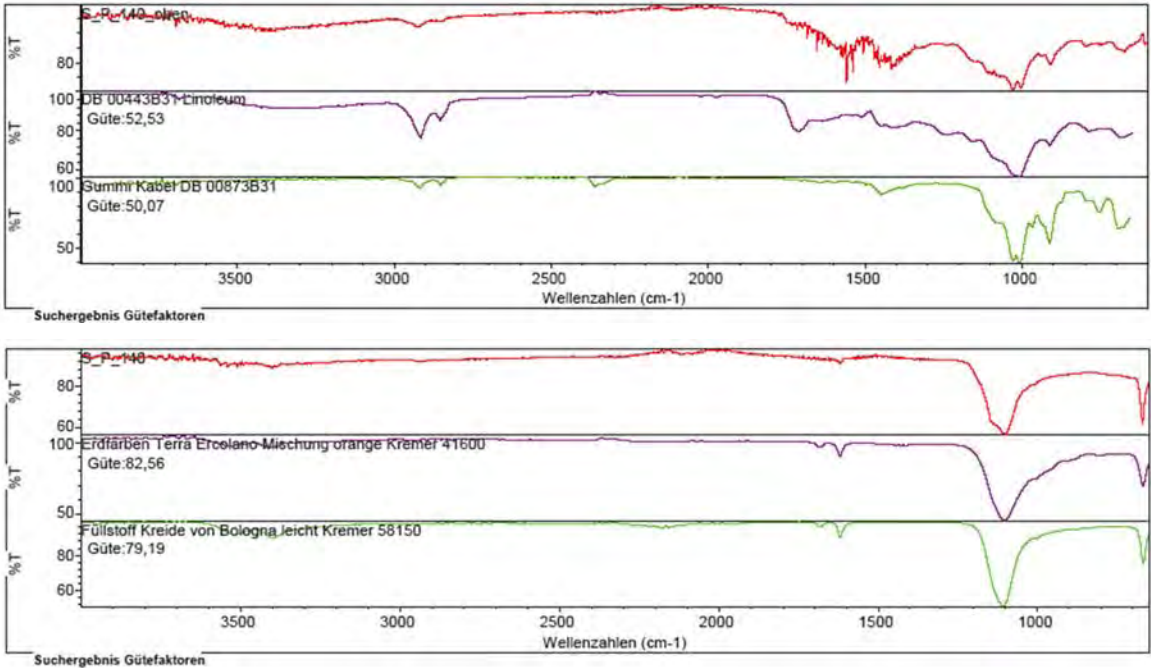
Beschreibung <b>Oben: Schicht 02 (obere Schicht graublau): leichte Korrelation mit Spektrum von Linoleum.</b> <b>Unten: Schicht 01 (untere poröse dunkle Schicht) Korrelation mit Erdpigmenten.</b> <b>Rauschen bei 1500 vermutlich klimatisch bedingt (zu hohe Temperatur in den Laborräumen).<sup>2</sup></b>					
Interpretation <b>Unten stark pigmentiert, vermutlich Eisenoxidschwarz. Für mögliche weitere Untersuchungen Extraktion nötig.</b>

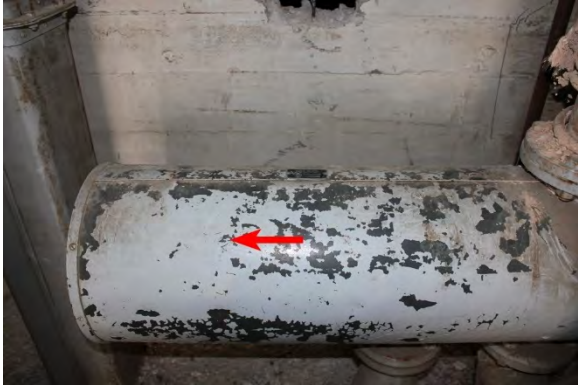
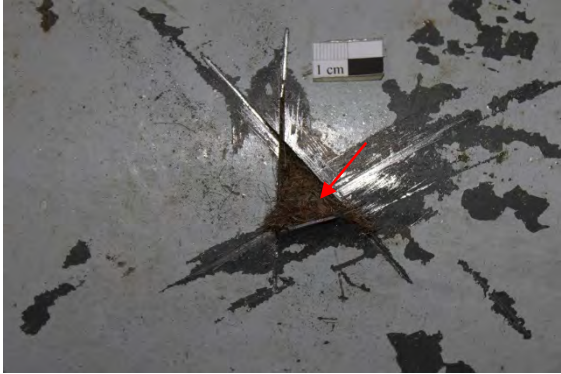
Faserbündel aus dem Inneren des Metallgehäuses. Direkt aus dem Inneren an der Fehlstelle durch die Probenentnahme für P_74 entnommen.

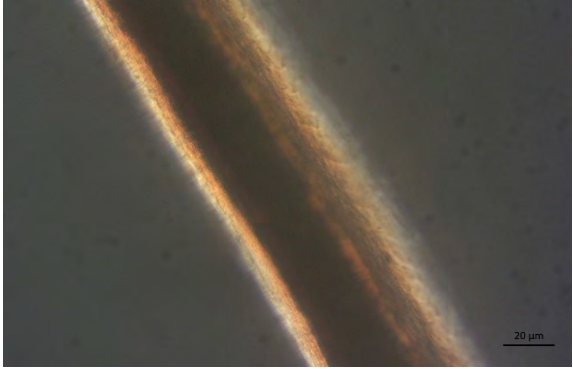
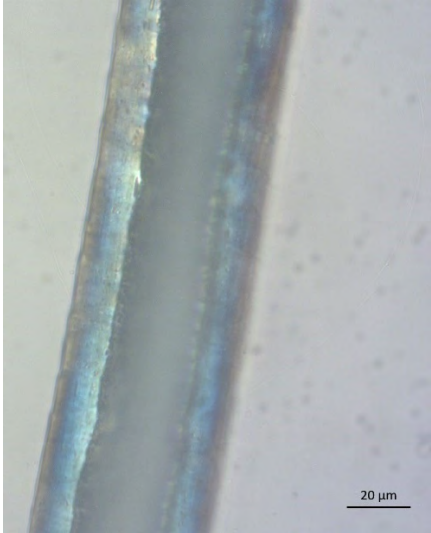
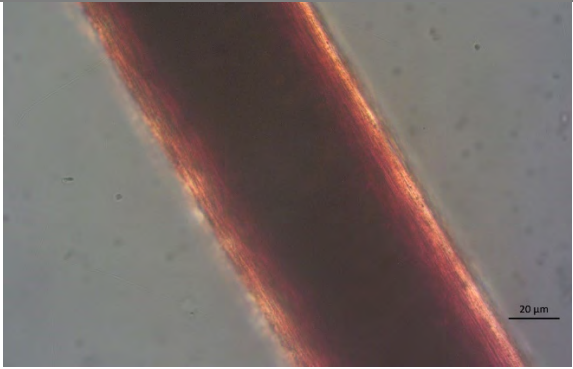
Objektiv 40 / Durchlicht.			Objektiv 40 / Durchlicht.	
Mikroskop/ Kamera <b>Leica Mikroskop Leitz DM RX E. Zeiss Kamera Axiocam 105 color.</b>				
<b>Auswertung / Interpretation</b>				
Gelbe/rote Faser mit schuppiger Struktur, charakteristisch für natürliche, organische, resp. tierische Fasern, z.B. Rosshaar. Rechte weißblaue Faser uneindeutig, ohne charakteristische Kennzeichen für natürliche, organische Fasern. Glatte Oberfläche, transparente Randzone. Vermtl. künstlich hergestellte Faser. Weitere Identifizierung steht noch aus.
