DIE TECHNISCHEN ANLAGEN  
des  
HEERESVERPFLEGUNGSAMTES SPANDAU

Der Weg des Getreides

MASTERARBEIT

Louise Maria Katharina Warnow

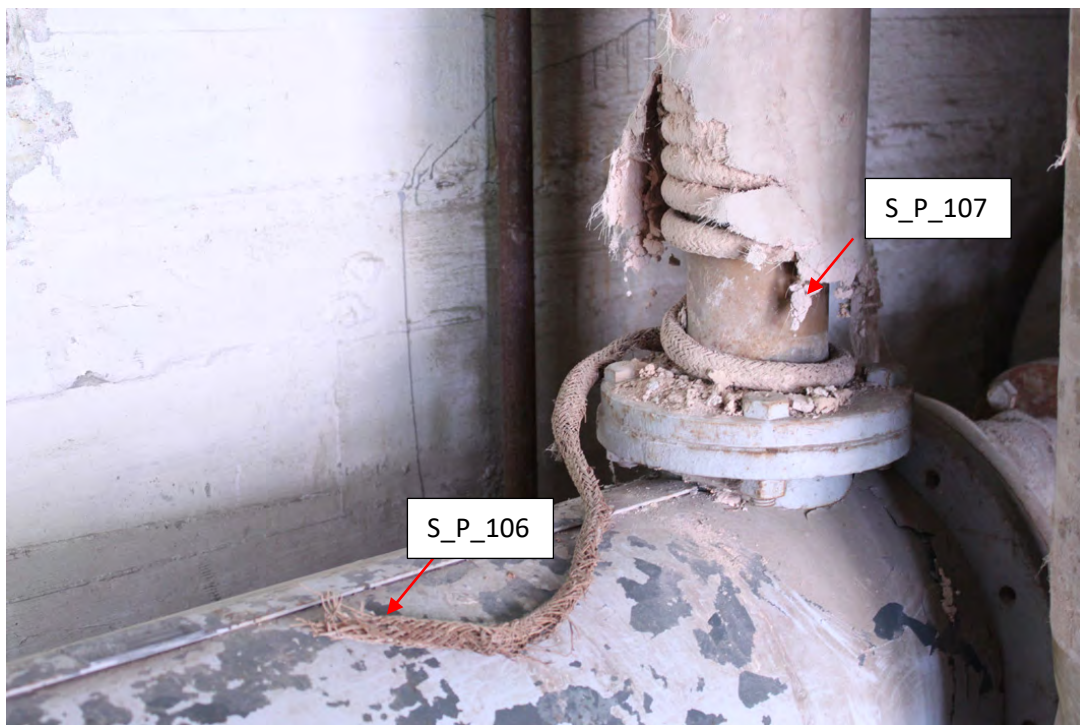
**S\_P\_106:** Rohr rechts oben am Gegenstromapparat; loses Ende der grobgeflochtenen, schlauchähnlichen Umwicklung zur Isolierung. Harte braune, verdrehte Faserbündel.

**S\_P\_107:** Rohr rechts oben am Gegenstromapparat; Schicht feines Gewebe der äußeren Rohrisolierung mit bröckeliger rosafarbener Spachtelmasse. Feine helle Fasern.

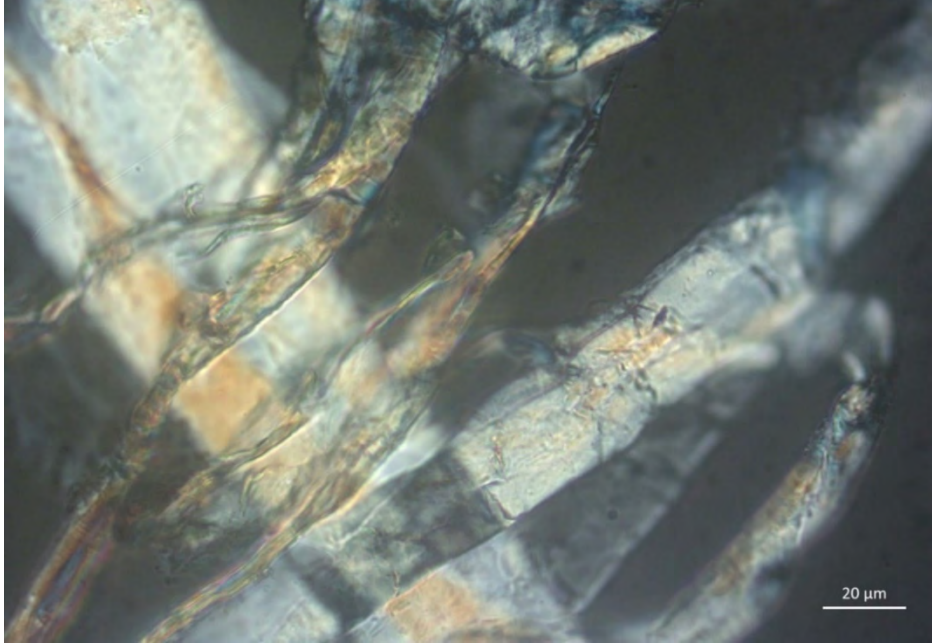
<b>Auswertung / Interpretation</b>				
<p>Ähnlichkeit zu Flachfasern.<sup>3</sup> Die Rohrisolierungen der Spandauer Speicher wurden als asbesthaltiges Material entsorgt, sodass es sich bei der untersuchten Faser auch um Asbest handeln könnte. Da Isolierschnüre der 1940er Jahre auch andere Beimengungen, wie Schlackenwolle, Glasfaser oder Kieselgur beinhaltenen,<sup>4</sup> müssen abgebildete Fasern nicht zwingend Asbest darstellen, obwohl dieses in der Isolierschnur enthalten ist.</p>

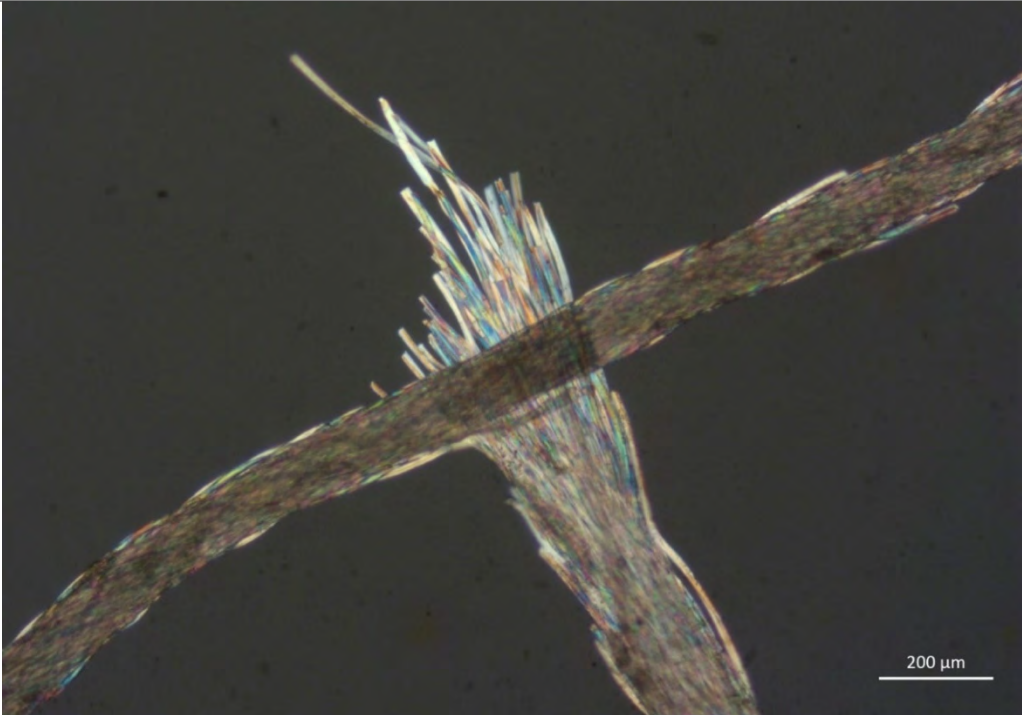
<b>Auswertung / Interpretation</b>				
Gedrehte Faserbündel, transparent, gerade Bruchkante, anorganische Anmutung. Die Rohrisolierungen der Spandauer Speicher wurden als asbesthaltiges Material entsorgt, sodass es sich bei der untersuchten Faser auch um Asbest handeln könnte. Diese Vermutung konnte im Rahmen der Bestandsaufnahme nicht weiter verifiziert werden.
