Vom Stromversorger zum Industriedenkmal

Erhalt eines Deutz-Dieselmotors in einem Museum in Äthiopien

Bachelor - Arbeit

Von: Ronny Jaßmann
Berlin, 21.12. 2015

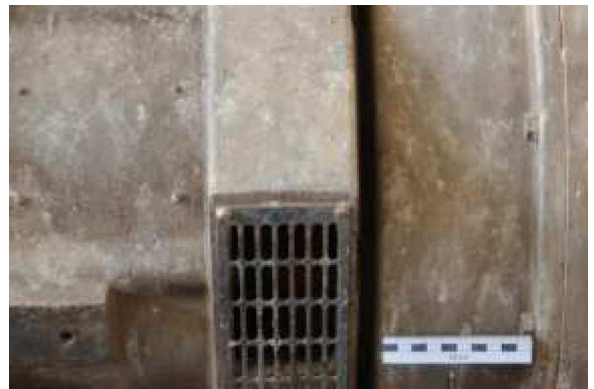
Das gusseiserne Statorgehäuse hat eine für das Material typische strukturierte Oberfläche. Vor allem auf der Oberseite sind vollflächig Auflagerungen zu erkennen. Auf dem Gehäuse ist so gut wie keine Beschichtung erhalten. Lediglich auf den Lüftungsgittern, der Generatorhalterung, die am Tank befestigt ist, und dem hinteren Gehäuse, an der Westseite befinden sich einige Lackreste. Auf der Oberfläche des Generators finden sich ebenfalls viele weiße Spritzer. Diese sind fest mit der Oberfläche verbunden.

Abb. 12: weiße Spritzer auf dem Statorgehäuse

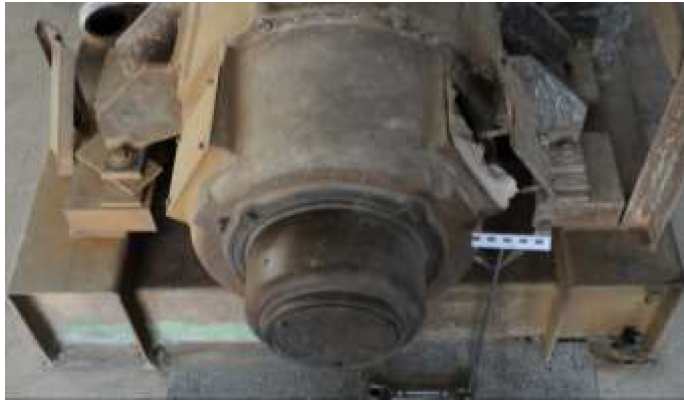
Das kleine Gehäuse am Westende, in dem der Rotor gelagert ist, wurde in einer vorhergehenden Kampagne bereits bearbeitet. Es wurde mechanisch gereinigt und zu Testzwecken mit gebrauchtem Motoröl konserviert. (Abb.13)

Die beiden Leichtmetallkästen der Generatorsteuerung sind beim Brand partiell geschmolzen und nur noch fragmentarisch erhalten. Ein Teil des abgeschmolzenen Materials wurde unter der Maschine gefunden. Im unteren Steuerungskasten ist ein Fragment der Leiterplatte erhalten, die ursprünglich aus einem Harz-Glasfaser-Laminat bestand. Alle organischen Bestandteile sind verbrannt. Erhalten sind ein Teil des Gewebes, das aus mehreren übereinanderliegenden Schichten besteht sowie einige Kondensatoren und Widerstände. (Abb.14)

Abb. 13: westlicher Teil des Generators mit kleinem Gehäuse und geschmolzenem Kasten der Generatorsteuerung

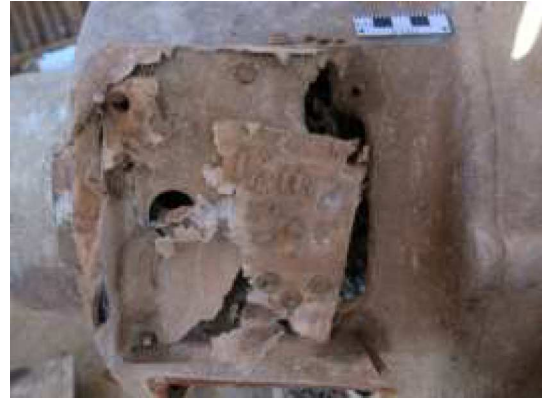
Abb. 14: Leiterplattenfragment, Vorzustand

Das Leiterplattenfragment der Generatorsteuerung muss gereinigt und gefestigt werden.

Die Reinigung erfolgt mittels feinem Ziegenhaarpinsel unter Staubabsaugung und Benutzung einer FFP 3 Feinstaubmaske.⁷⁴ Da abgebaute Mineralfasern karzinogen wirken können, und dadurch eine Gefährdung für die Gesundheit darstellen⁷⁵, wären zudem die Nutzung eines Staubsaugers mit HEPA-Filter⁷⁶ und ein Vollkörperanzug, welcher direkt nach

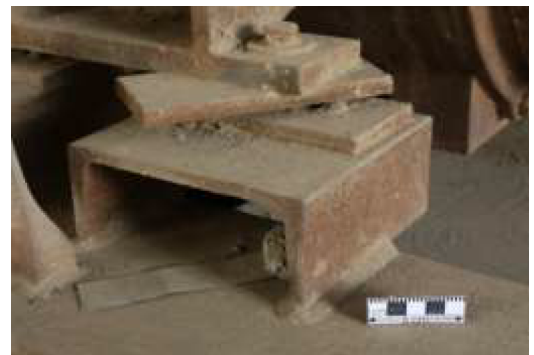
Die Generatorhalterungen waren durch die zwischen zwei Stahlplatten gelagerten Gummipuffer gegen Vibrationen vom Tank isoliert. Das Gummi ist fast vollständig verbrannt. Die Stahlplatten sind zum Teil aus der ursprünglichen Position gedreht. Unter der nördlichen Generatorhalterung wurden ein verzinkter Blechstreifen, der nicht zum Objekt gehört, und ein Leichtmetallklumpen gefunden. Das Leichtmetall stammt vermutlich von dem oberen Generatorsteuerungskasten.

Abb. 15: nördliche Generatorhalterung

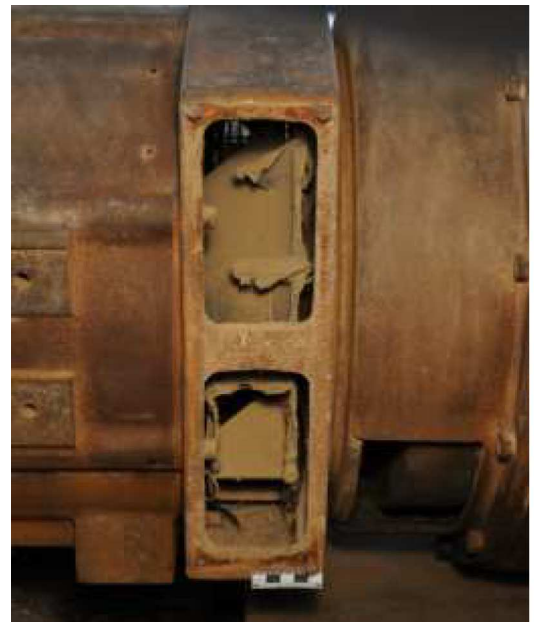
Nach der Demontage der Lüftungsgitter ist zum Teil ein Blick in das Innenleben möglich. Die Isolierung der Kabel im Inneren ist stellenweise völlig verbrannt, an einigen Stellen verkohlt, aber in großen Bereichen, vor allem an den Spulen noch erhalten. Das hinter den vertikalen Lüftungsgittern im Bereich der Schnittstelle zwischen Motor und Generator befindliche Lüfterrad besteht aus einer Leichtmetalllegierung. Es ist mit einer dicken Staubschicht bedeckt. Die äußeren Enden sind beim Brand geschmolzen. Das abgetropfte Material befindet sich im Statorgehäuse direkt unter dem Rad.

Abb.16: geschmolzenes Lüfterrad im Generator

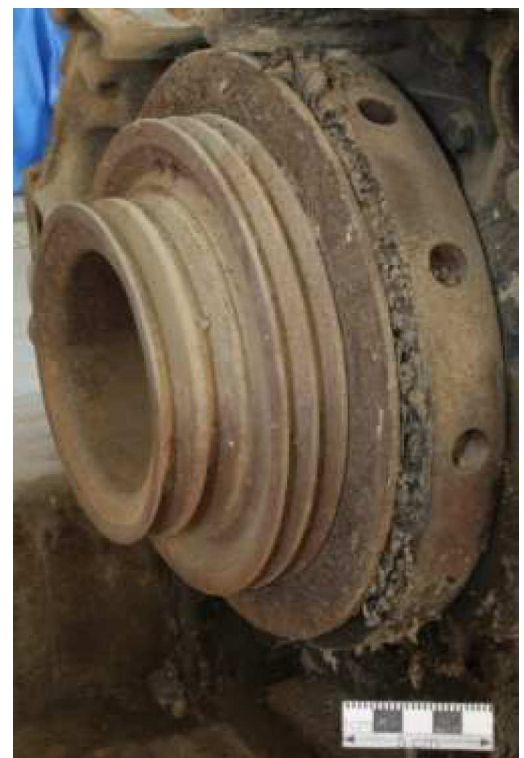
Abb. 23: Riemenscheibe mit Resten des verbrannten Keilriemens

Die verkohlten Reste des Keilriemens auf der Riemenscheibe (Abb.23) sind brüchig und äußerst instabil. Nach der Reinigung mittels kleinem Ziegenhaarpinsel werden auch diese mit der Acrylemulsion Lascaux® D 498-M gesichert. Damit der Klebstoff möglichst tief eindringt, wird dieser mit Wasser stark verdünnt. Der Auftrag erfolgt bis zur Sättigung. So kann die Emulsion durch Kapillarkraft in die vielen feinen Risse eindringen und die Bruchstücke untereinander verkleben. Der Klebstoff muss vor dem Trocknen weitestgehend von der Oberfläche abgenommen werden, da sonst ein glänzender Film entsteht. Dies geschieht mit feuchten Wattestäbchen.

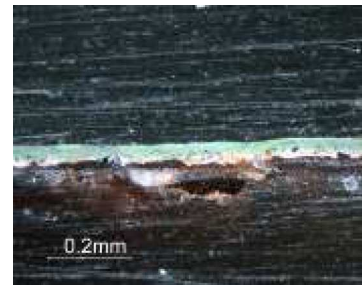
Abb.24: Probe 1; Tank West, unten links

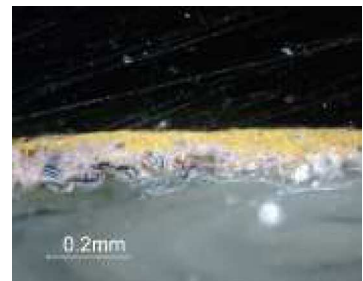
Abb.25: Probe 2; Tank West, oben links

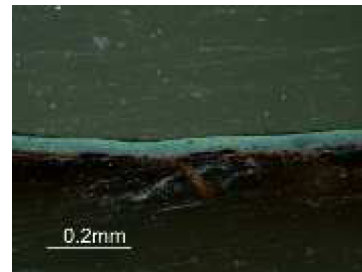
Abb.26: Probe 3, Motor Ost

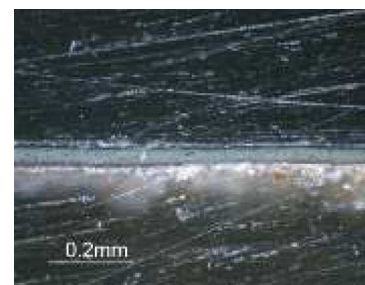
Es bestand die Vermutung, dass sich die grüne Beschichtung unter Einfluss von Schwefelverbindungen verfärbt hat. Der Schwefel könnte bei dem Brand der Kabel in der Generatorenhalle frei gesetzt worden sein. Es liegt die Vermutung nahe, dass es sich bei der grünen Beschichtung um einen Lack mit Chromoxidgrün Pigment handelt. Das Bindemittel konnte mikrochemisch nicht bestimmt werden.

Abb.27: Probe 4, Ölkühler

Abb. 26 Lack Ölkühler, Pr. 4: ev. grün durch Schwefeleinfluss verfärbt. (Foto Jaßmann)

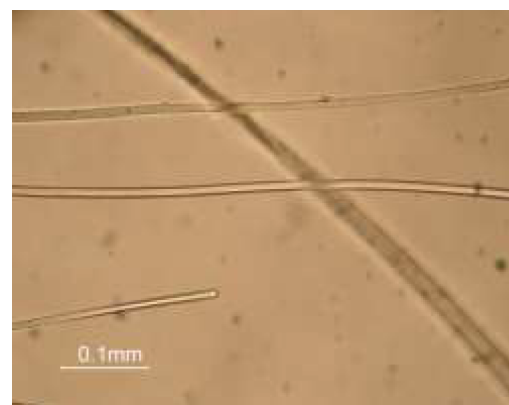
Aufgrund des Erscheinungsbildes der Reste der Leiterplatte liegt die Vermutung nahe, dass es sich um ein Glasfasergewebe handelt. Nach ULLMANN finden aber auch Asbestfasern in der Elektroindustrie Verwendung.²⁴ Zur Identifizierung der Fasern wurden diese mikroskopiert und mit anderen Mineralfasern verglichen. Abbildung 28 zeigt Glasfasern, die einer handelsüblichen Gewebematte entnommen wurden. Die Fasern aus Abbildung 29 stammen von dem Leiterplattenfragment der Generatorsteuerung. Außer einigen Anhaftungen an den Fasern der Leiterplatte sind keine Unterschiede zu erkennen. Es handelt sich zweifelsfrei um Glasfasern.

Abb.29: Fasern, Leiterplattenfragment

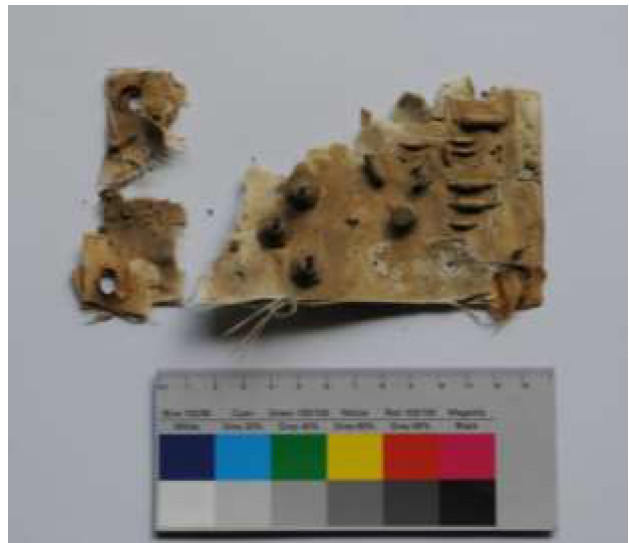
Abb.34: Leiterplattenfragment, Vorzustand

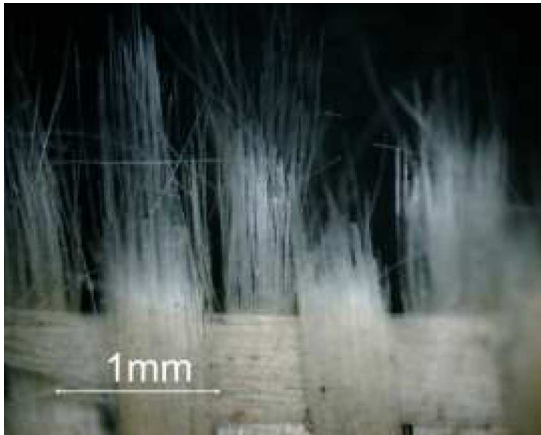
Abb.35: Gewebe vor Reinigung und Festigung

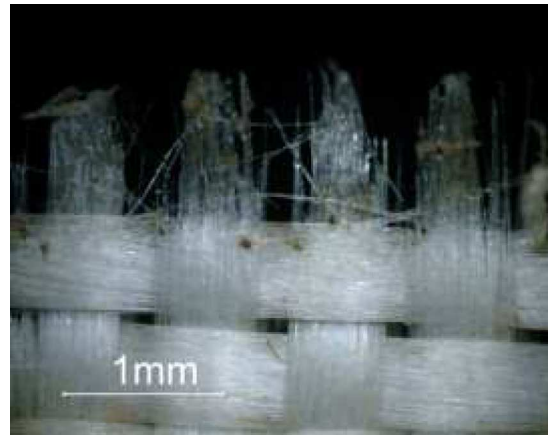
Abb.36: Gewebe nach Reinigung und Festigung, einige Faserenden sind bei der Reinigung abgebrochen

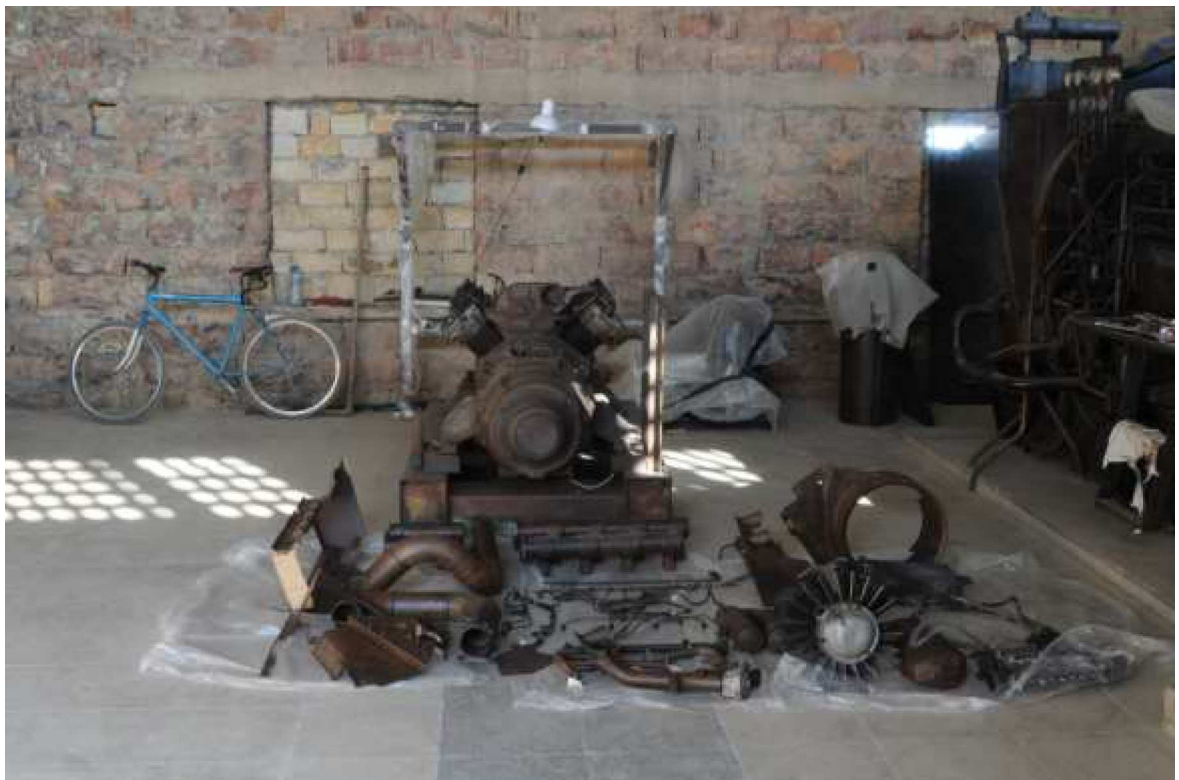
Abb. 37: Demontierte Teile vor der Montage

Alle Anbauteile des Motors wurden demontiert und beschriftet. So konnten die Teile effektiv bearbeitet und der Zugang zu schwer erreichbaren Bereichen des Motors gewährt werden. Vier Schrauben waren durch die Volumenvergrößerung der Korrosionsprodukte im Gewinde so fest, dass sie abgerissen sind. Diese konnten nicht wie geplant mittels Hartlot gefügt werden, da die hierzu benötigten Materialien das Wukro Museum über den Versandweg nicht erreichten. Stattdessen wurden die Schrauben mit Tamponstahl gestiftet und mit dem Epoxidklebstoff UHU® Plus Endfest 300 geklebt. Unter den zur Verfügung stehenden Alternativen war dies die einzige Möglichkeit die Originalschrauben wieder zu montieren.

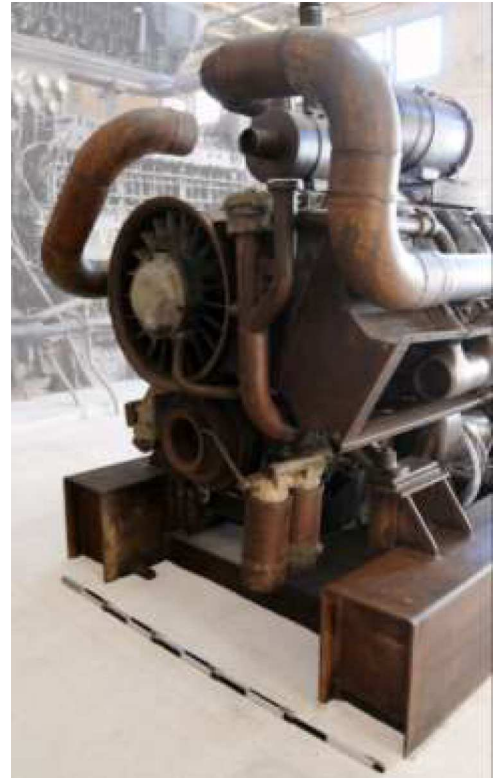
Abb. 38: Ostseite, Nachzustand

Die Reinigung der Oberflächen wurde wie geplant durchgeführt. In einigen Bereichen hafteten die Auflagerungen so fest, dass sie mit Bürsten nicht in ausreichendem Maße entfernt werden konnten. Hier wurde partiell mit feinem Schleiffließ gearbeitet. Für einige lackierte Bereiche zeigte sich dieses als zu grob, da es feine Kratzer erzeugte. Stattdessen wurde mit dem Peggy Perfect® Mr. Wonder Radierschwamm gereinigt. Dies ist ein offenporiger Melaminharz-Schaumstoff der von der Firma BASF unter dem Namen Basotect® hergestellt wird. Der Radierschwamm wirkt abrasiv, vergleichbar mit sehr feinem Schleifpapier.⁸⁸

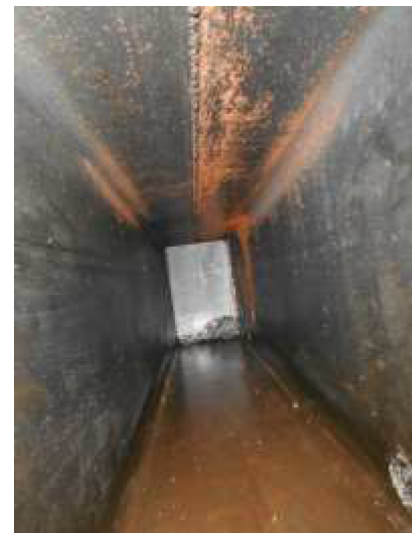
Abb. 39: Tank, innen, Nordseite, Nachzustand

Die zur Reinigung der Tankinnenräume vorgesehene Rohrreinigungsspirale hat das Museum auf dem Versandweg nicht erreicht. Es musste improvisiert werden. Einige auf dem Gelände gefundene PVC Rohre konnten thermoplastisch bearbeitet und so ein geeignetes Werkzeug hergestellt werden. Die Ablagerungen wurden mit einem Kratzer zur Tanköffnung befördert und entfernt. Anschließend wurde der Boden des Tanks mit Normalbenzin und an das Werkzeug angebrachte Baumwolllappen gereinigt. Die Konservierung konnte nicht durchgeführt werden, da auch das dafür vorgesehene Konservierungsmittel nicht im Museum eingetroffen ist.

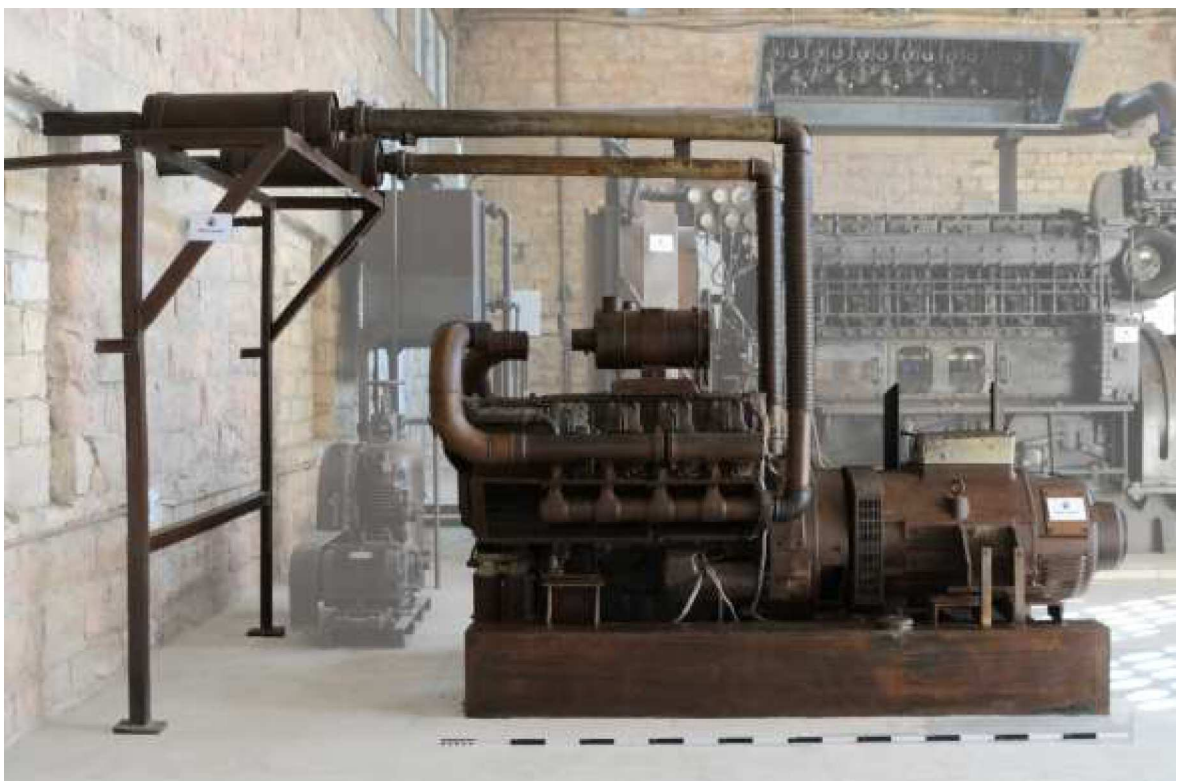
Abb.40: Nordansicht, Nachzustand

20 Volumenteile Wachs wurden unter Wärmezufuhr in Benzin gelöst. Die nach dem Abkühlen entstandene Dispersion wurde mit einem Pinsel vollflächig auf die Objektteile aufgetragen und nach zwei Tagen mittels Naturhaarbürste verdichtet. Die lange Wartezeit zwischen den Arbeitsschritten war notwendig, um sicher zu stellen, dass das Lösemittel vollständig aus dem Wachsfilm verdunstet ist.

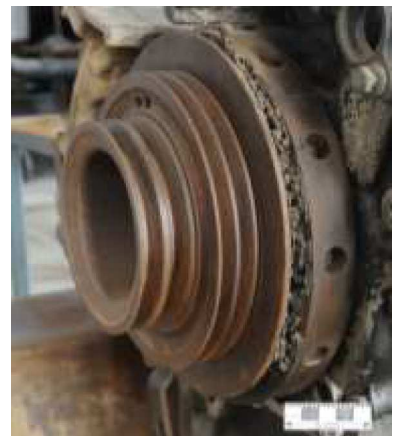
Abb.42: Keilriemenreste Nachzustand

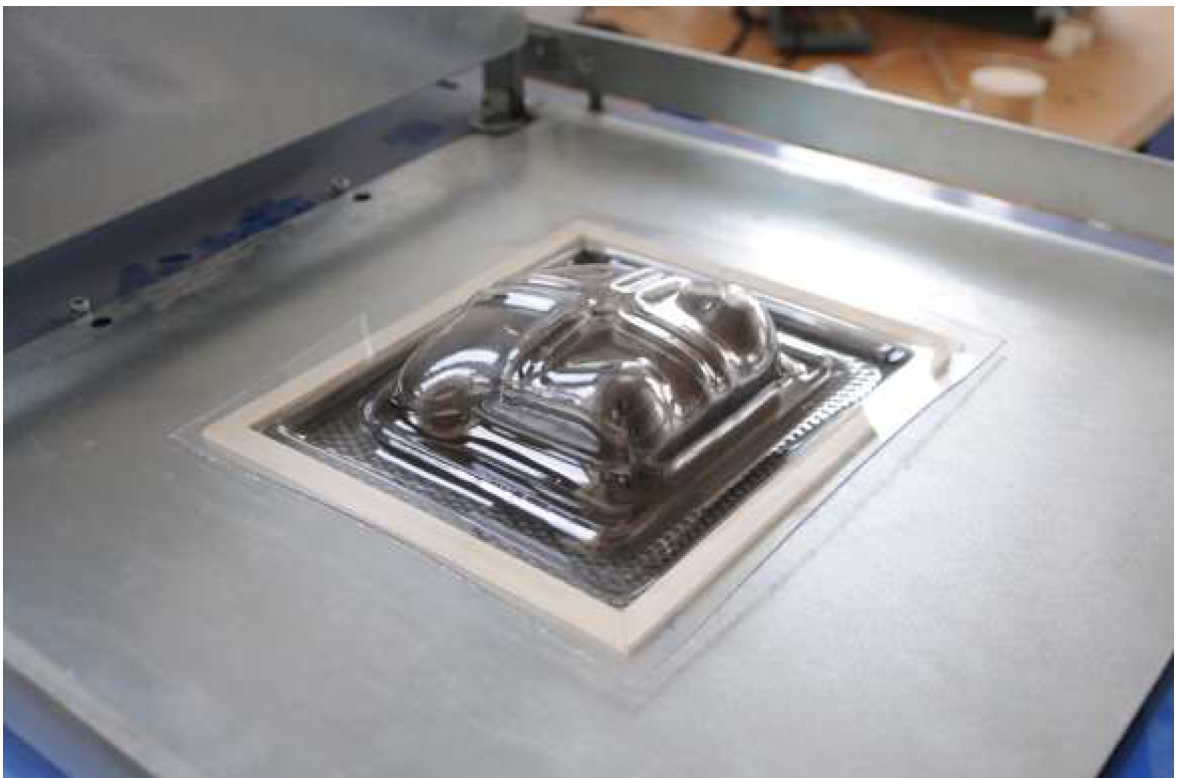
Abb.45: Zylinderkopphaube und Abformung in der Tiefziehmaschine

Nach der Reinigung und der Konservierung der nach Berlin mitgebrachten Zylinderkopphaube mit mikrokristallinem Wachs, wurde diese in den unteren Bereich der Tiefziehmaschine eingelegt. Eine Plexiglas® Platte wurde eingespannt und mittels der integrierten Infrarotstrahler auf Umformtemperatur erwärmt. Diese liegt bei etwa 130°C. Nachdem das Material erweicht war, wurde die Zylinderkopphaube durch eine Mechanik von unten hineingedrückt. Durch Unterdruck wurde schließlich das Werkstück an die Form angesaugt. Die so entstandene Abformung ist um eine Materialstärke, also 1,5 mm größer als die Zylinderkopphaube. Diese Tatsache wird als nebensächlich betrachtet. In den engen Radien der Abformung kam es aufgrund von Feuchte im Material zu Blasenbildung⁹¹, welche die Transparenz erheblich einschränkte.

Versuche mit Makrolon® ergaben eine geringere Blasenbildung. Die Abformgenauigkeit war etwas geringer. Das ist auf Ringstrukturen im Kettenverband zurückzuführen, die die Beweglichkeit der Makromoleküle einschränken.⁹²

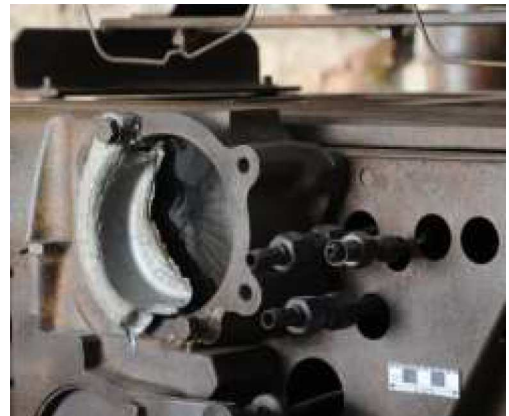
Abb.46: geschmolzene Abdeckung mit Ergänzung

Zum Verschließen der größeren Öffnungen am Motor wurden Ronden mittels Laubsäge ausgesägt. Die Durchmesser waren etwa 0,5 mm größer als die jeweilige Öffnung gewählt worden. Mit feinem Schleifpapier, Körnung 240, werden nun die Ronden angepasst bis sie formschlüssig in die Öffnungen passen. Bei dem Verschließen der zum Teil geschmolzenen Abdeckung auf der Westseite des Motors konnte ein vorhandenes Schraubloch zur Befestigung der Plexiglas® Abdeckung genutzt werden.

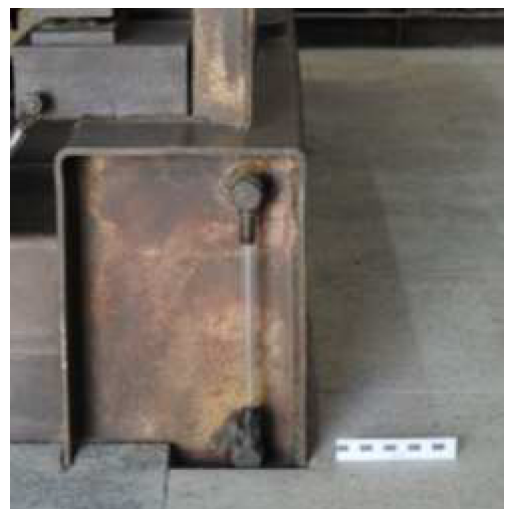
Abb.47: ergänzte Füllstandanzeige

Die Füllstandanzeige an der Westseite des Tanks wurde mit einem Plexiglas® Rohr ergänzt. Das ursprünglich vorgesehene Rohr hat das Wukro Museum auf dem Versandweg nicht erreicht. Stattdessen wurde als Kompromiss ein Rohr geringeren Durchmessers, welches bei den Arbeiten am Hauptgenerator übrig blieb, montiert.

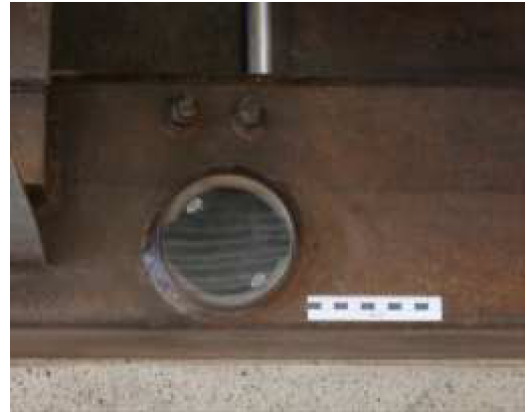
Abb.48: ergänzter Tankdeckel

Der fehlende Tankdeckel auf der Südseite wurde durch eine Plexiglas® Scheibe ergänzt. An diese wurden mit UHU® Endfest 300 zwei im rechten Winkel gebogene Plexiglas® Streifen angeklebt. Somit konnte die Scheibe durch Drehen arretiert werden.

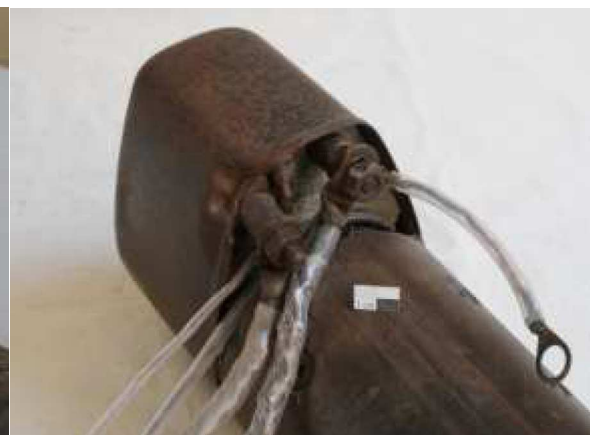
Abb.50: Anlasser mit Kabeln, Nachzustand

Die am Objekt befindlichen Kupferkabel wurden demontiert und mit Kunststoffbürsten gereinigt. Anschließend wurden die Drähte durch vorsichtiges Verdrehen in etwa in die ursprüngliche Form gebracht. Die Schrumpfschläuche wurden abgelängt, aufgeschoben und mittels Heißluftfön erwärmt, bis das Schrumpfmaß erreicht wurde. Die Kabel sind vor Staub und Feuchtigkeit geschützt und es ergibt sich ein geordnetes Gesamtbild. Die Ergänzungen sind als solche zu erkennen und stehen mit den Plexiglas® Ergänzungen im Einklang.

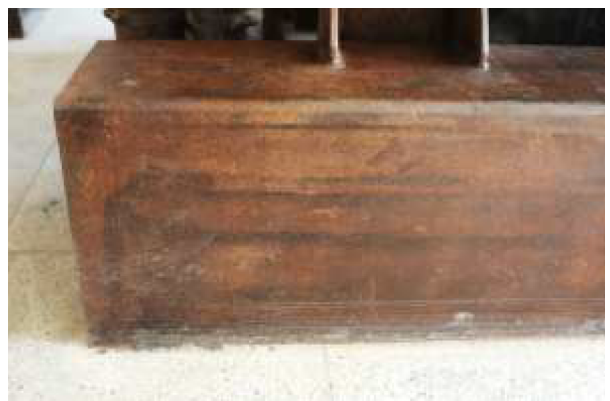
Einen Tag nach der Beendigung der Arbeiten am Objekt wurde der Fußboden in der Generatorenhalle gewischt. Dabei wurde der Tank im unteren Bereich verschmutzt. Hier wird deutlich, dass die durchgeführten Restaurierungsmaßnahmen zum langfristigen Erhalt der Objekte nicht genügen. Die Mitarbeiter des Museums müssen sensibilisiert und geschult werden.

Abb. 51: Wischspuren auf dem Tank nach der Fußbodenreinigung

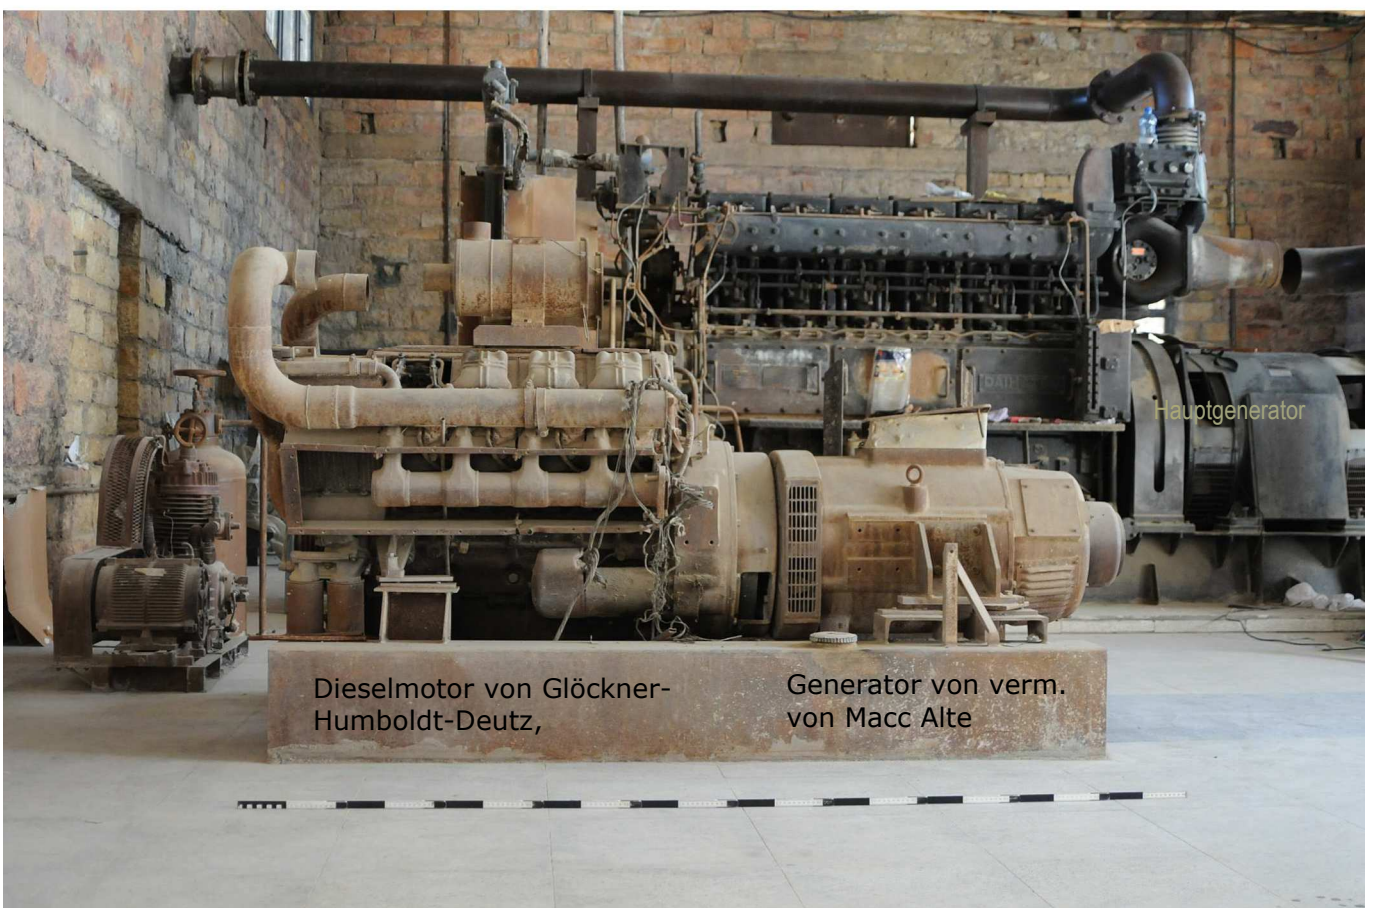
02_Haupt-(hinten) und Hilfsmotor (vorne) mit je rechts angeflanschten Generatoren; Deutz-Dieselmotor Nordseite, vor der Restaurierung: staubige Auflagerungen und demontierte Abgasrohre. (Foto Jaßmann 2016)

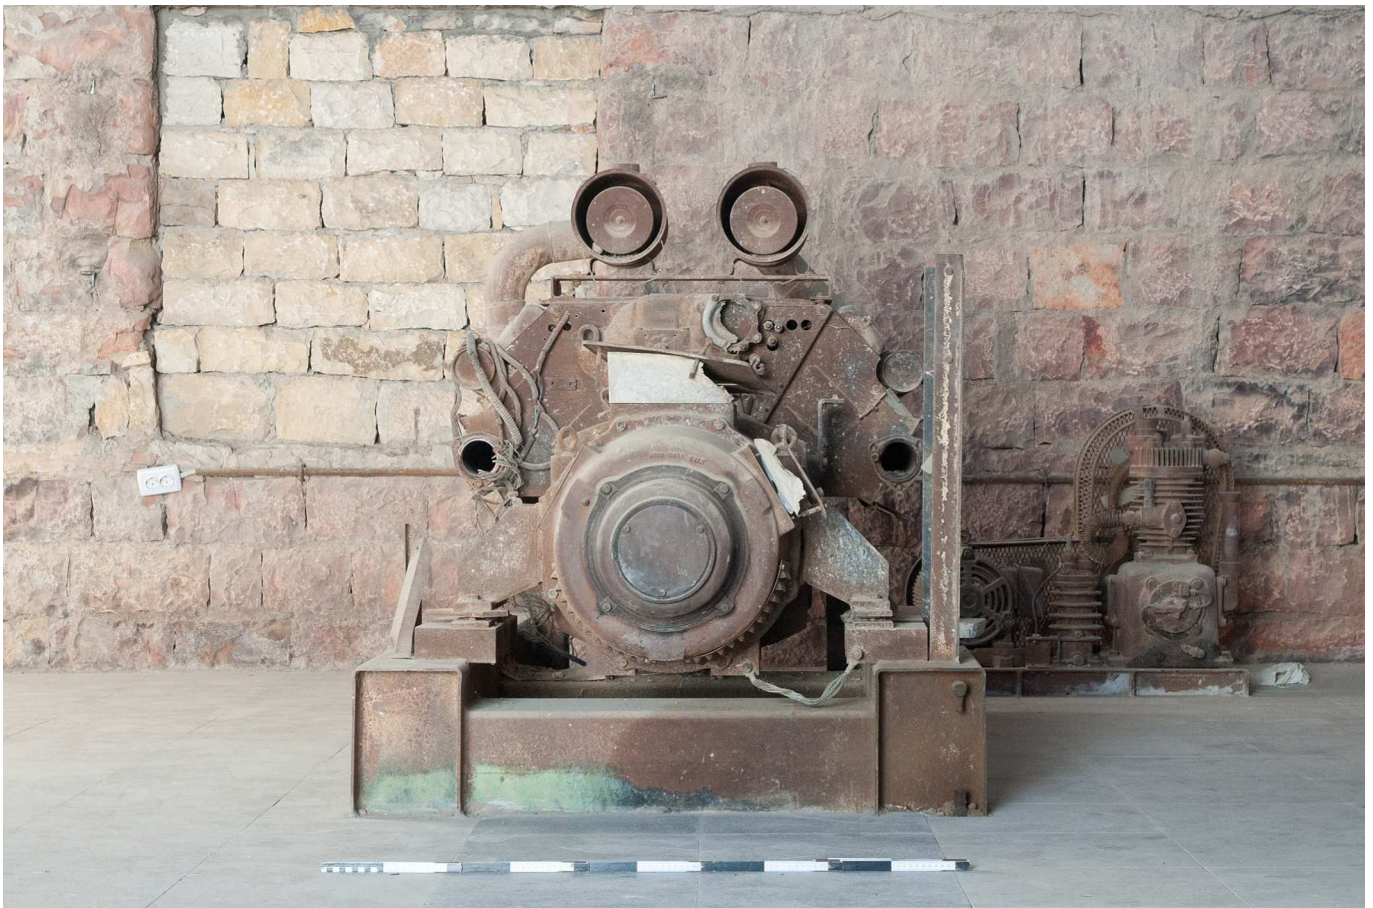
03 Dieselgenerator, Westseite, vor der Restaurierung; rechts hinten an der Wand: Kompressor für die Befüllung der Druckluftflasche des großen Motors. (Foto Jaßmann 2015)

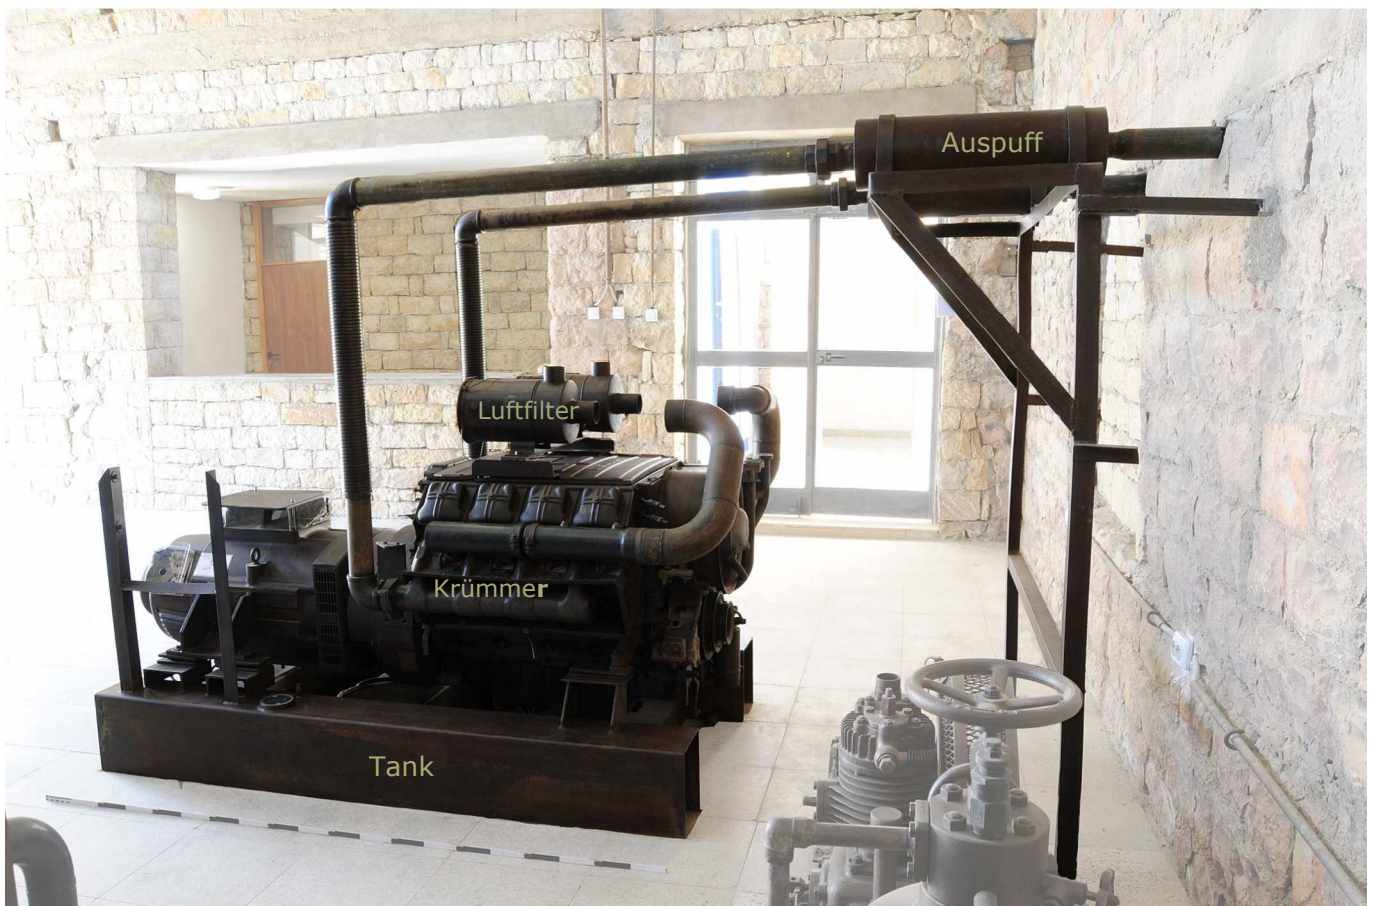
04 Dieselgenerator, Nordseite, nach der Konservierung. (Foto Jaßmann 2015)

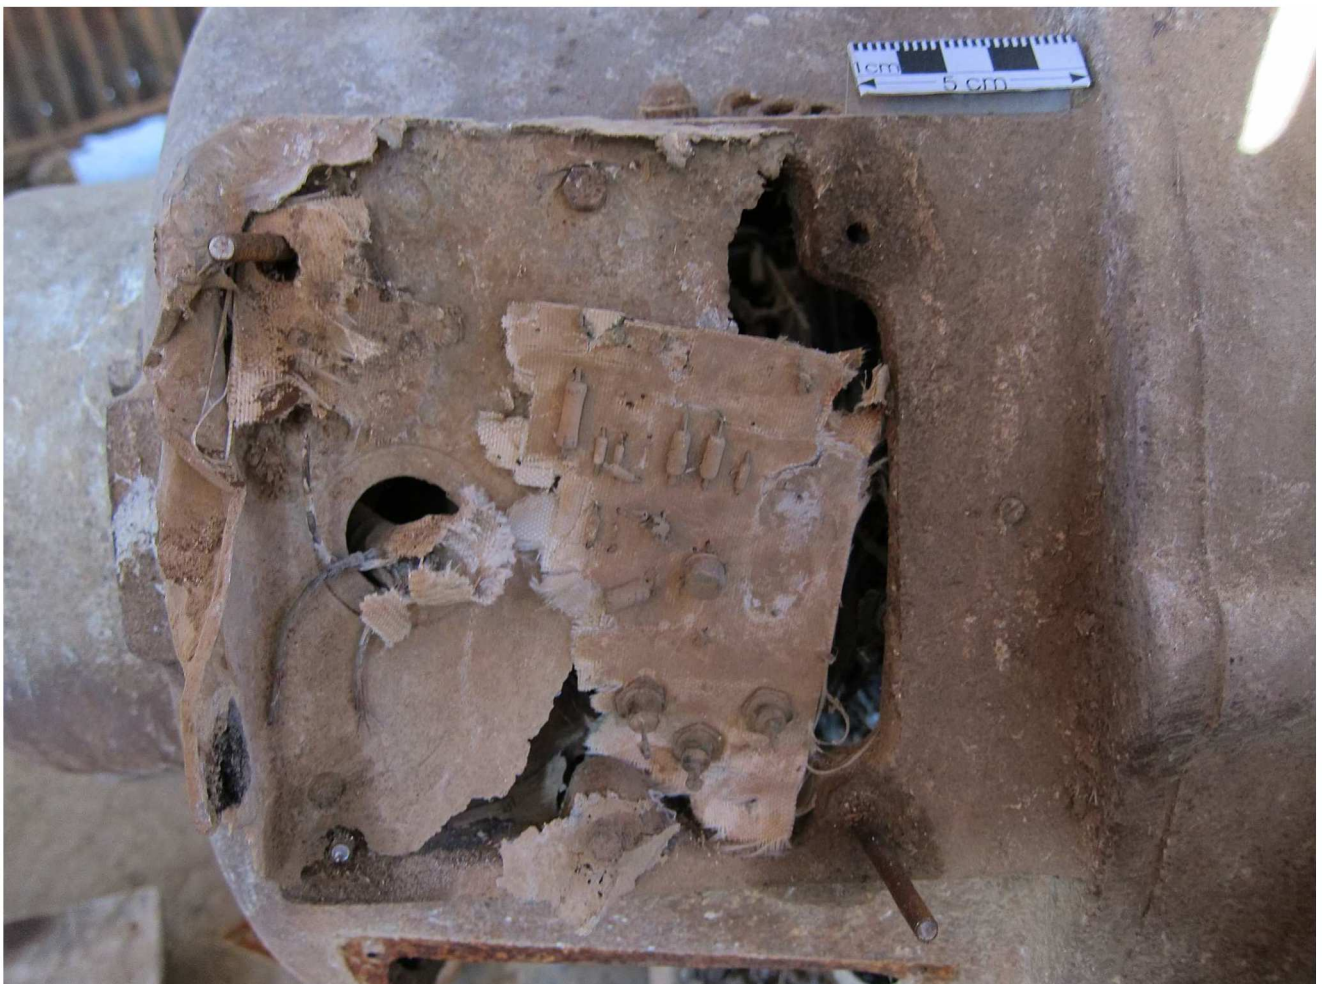
Abb. 14 Leiterplattenfragment, Vorzustand. (Foto Jaßmann)

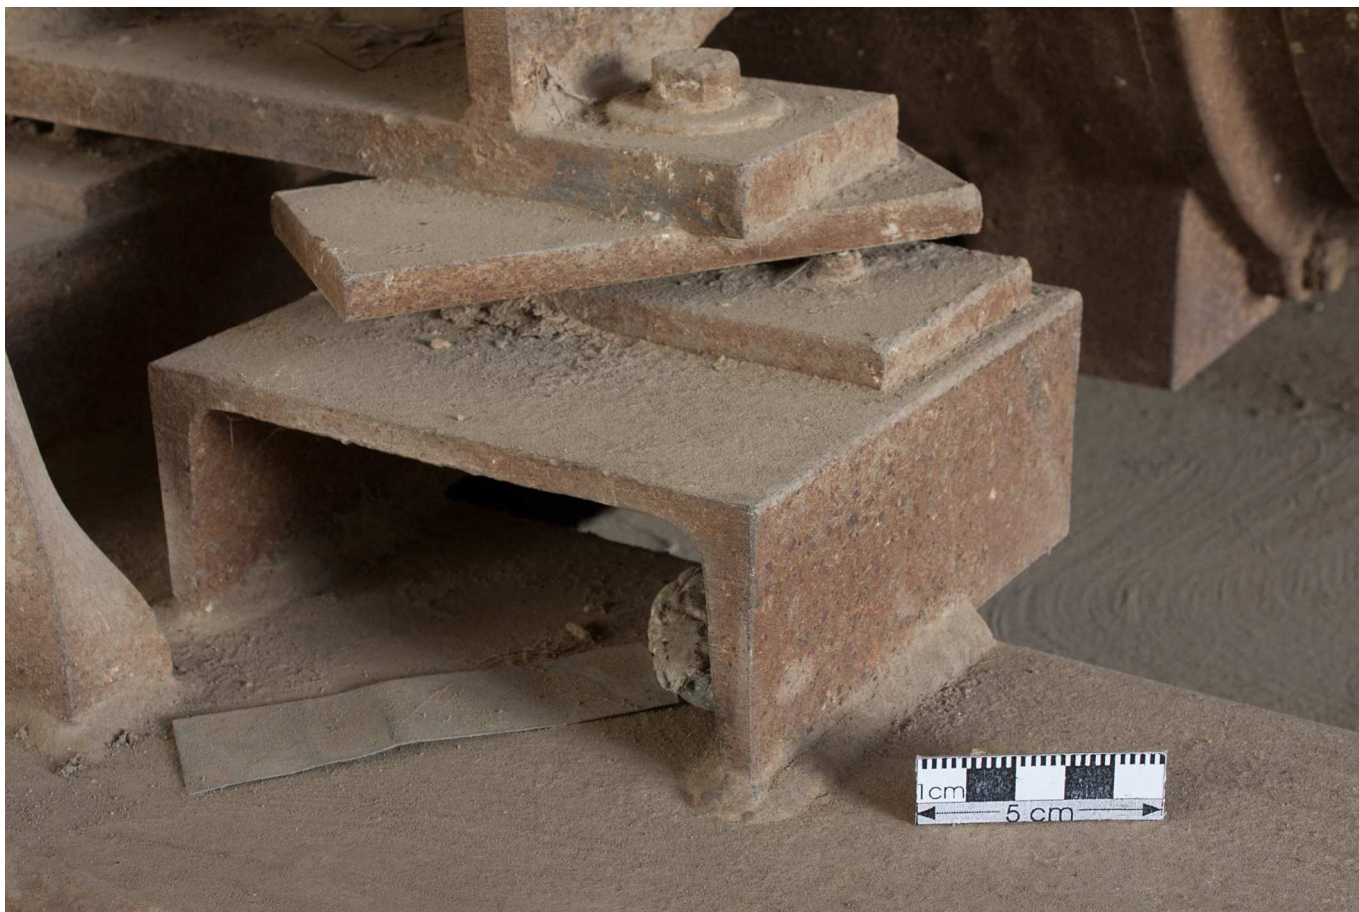
Abb 15 Nördliche Halterung des Generators. (Foto Klein)

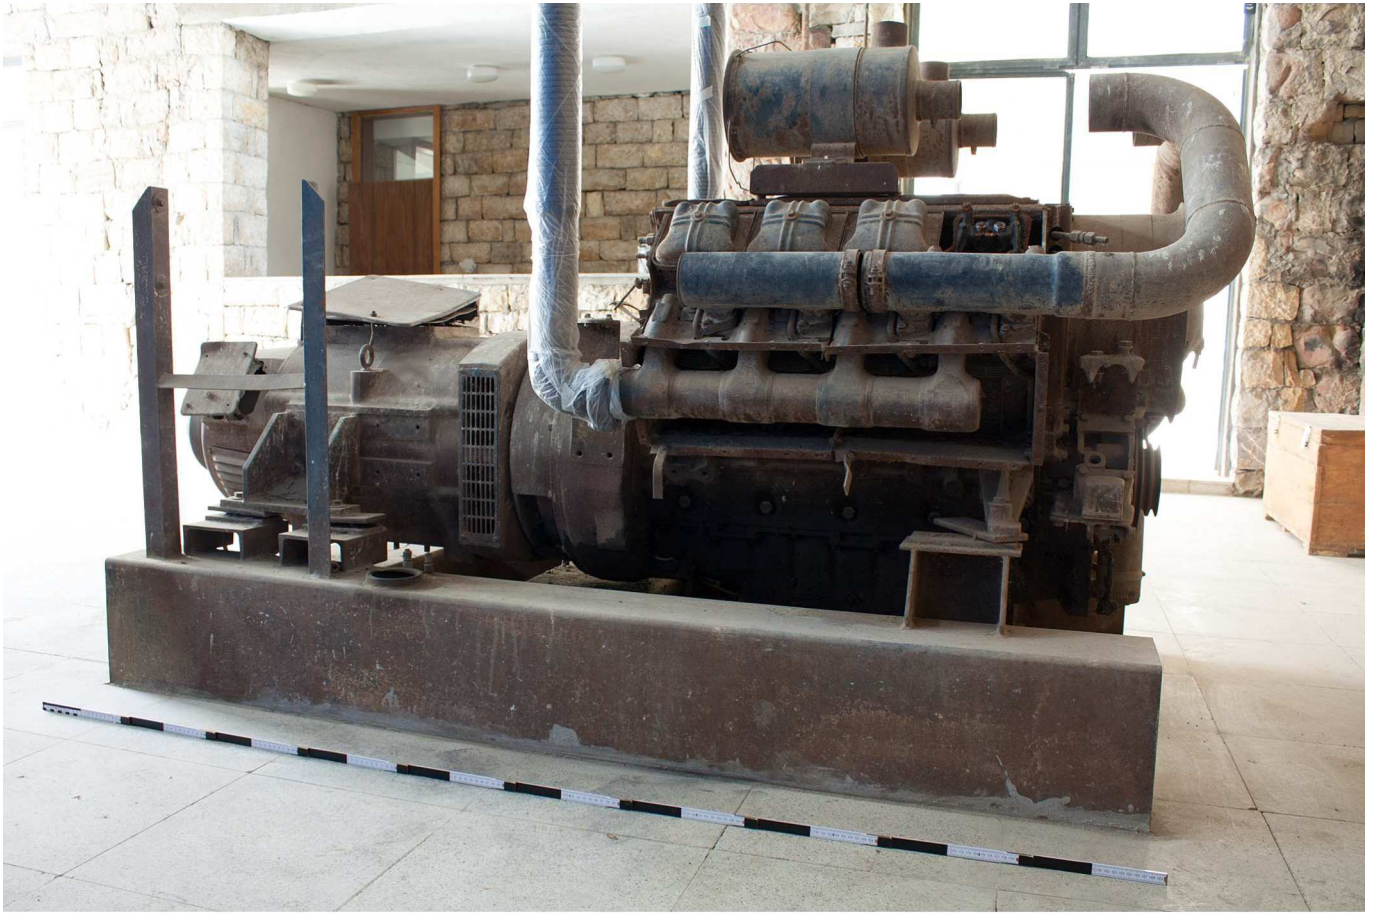
Abbildung 17 zeigt die Südseite im Vorzustand. Die „H“ förmige Winkelkonstruktion auf dem Tank ist vermutlich die Halterung eines Schaltkastens. Dieser fehlt komplett.

Abb. 17 Gesamtansicht Südseite, Vorzustand. (Foto Klein)

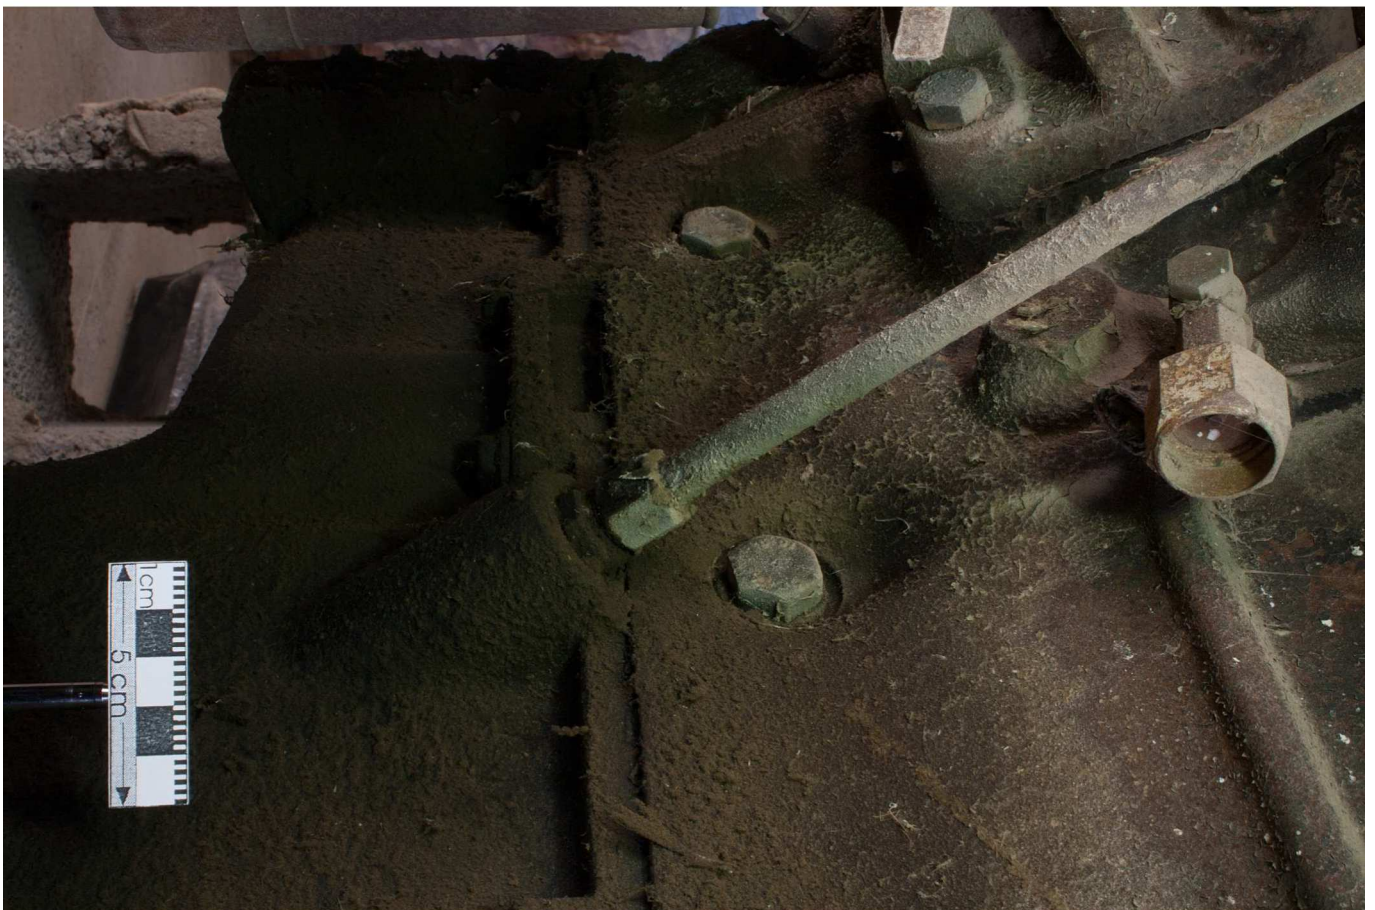
Abb. 18 Ölige Auflagerungen Motorblock und Ölwanne. (Foto Klein)

Die Leichtmetallteile sind trocken mit Nylonbürsten oder Holzstäbchen zu reinigen. Auf Stahlwolle und Eisendrahtbürsten ist wegen der korrosionsfördernden Wirkung zu verzichten. Ölige Auflagerungen sind mittels Benzin und einem weichen Tuch zu entfernen.⁷⁰ Anstelle von Stahlwolle kann Schleiffließ verwendet werden. Dieses besteht aus einer Kunststoffmatrix, in die Schleifkörper eingebunden sind und ist in diversen Feinheitsgraden erhältlich.

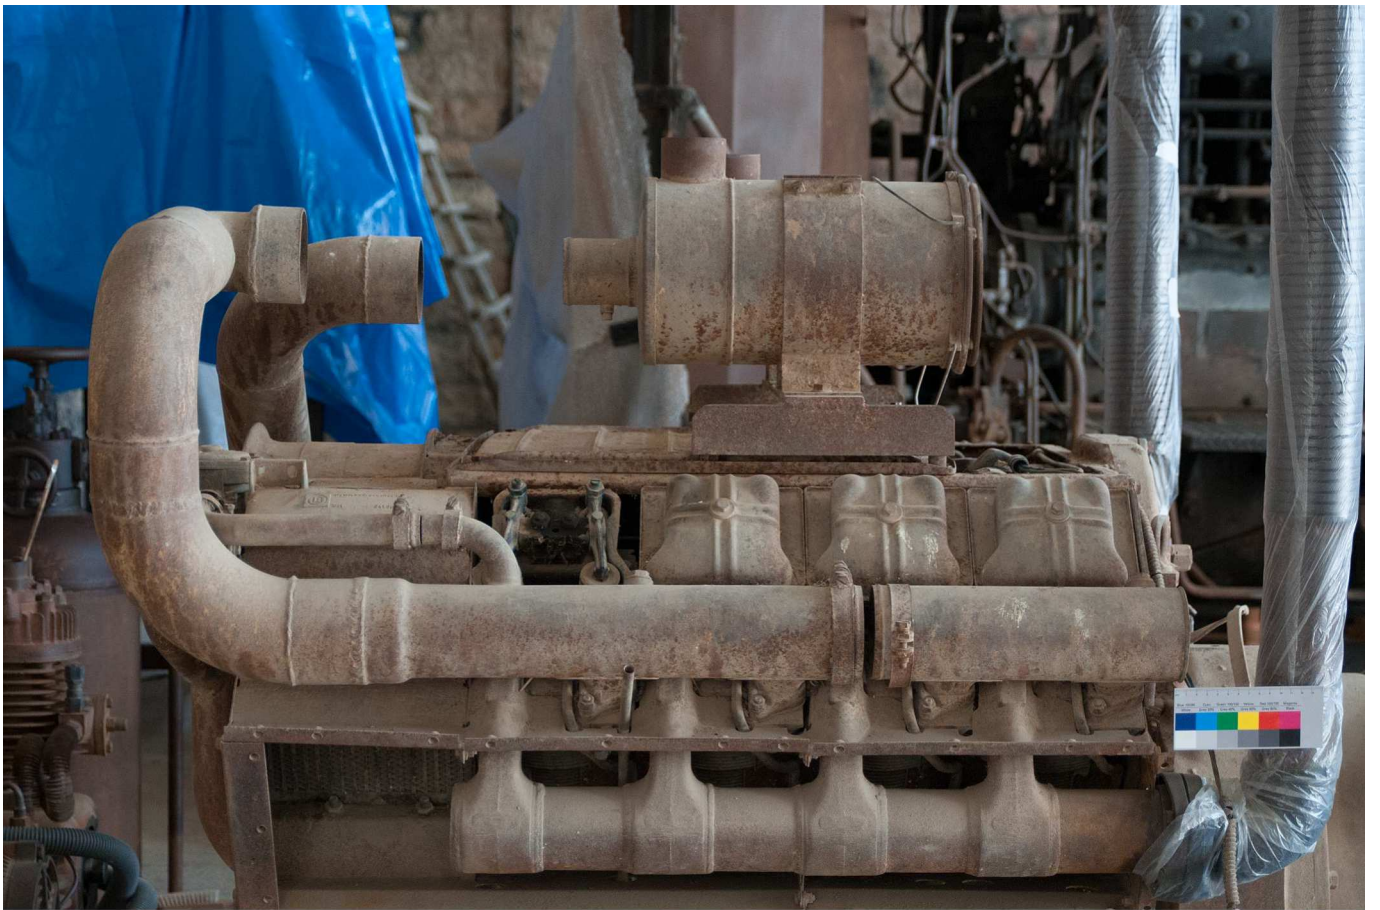
Abb. 19 Nordseite, oberer Teil des Motors, Vorzustand. (Foto Jaßmann)

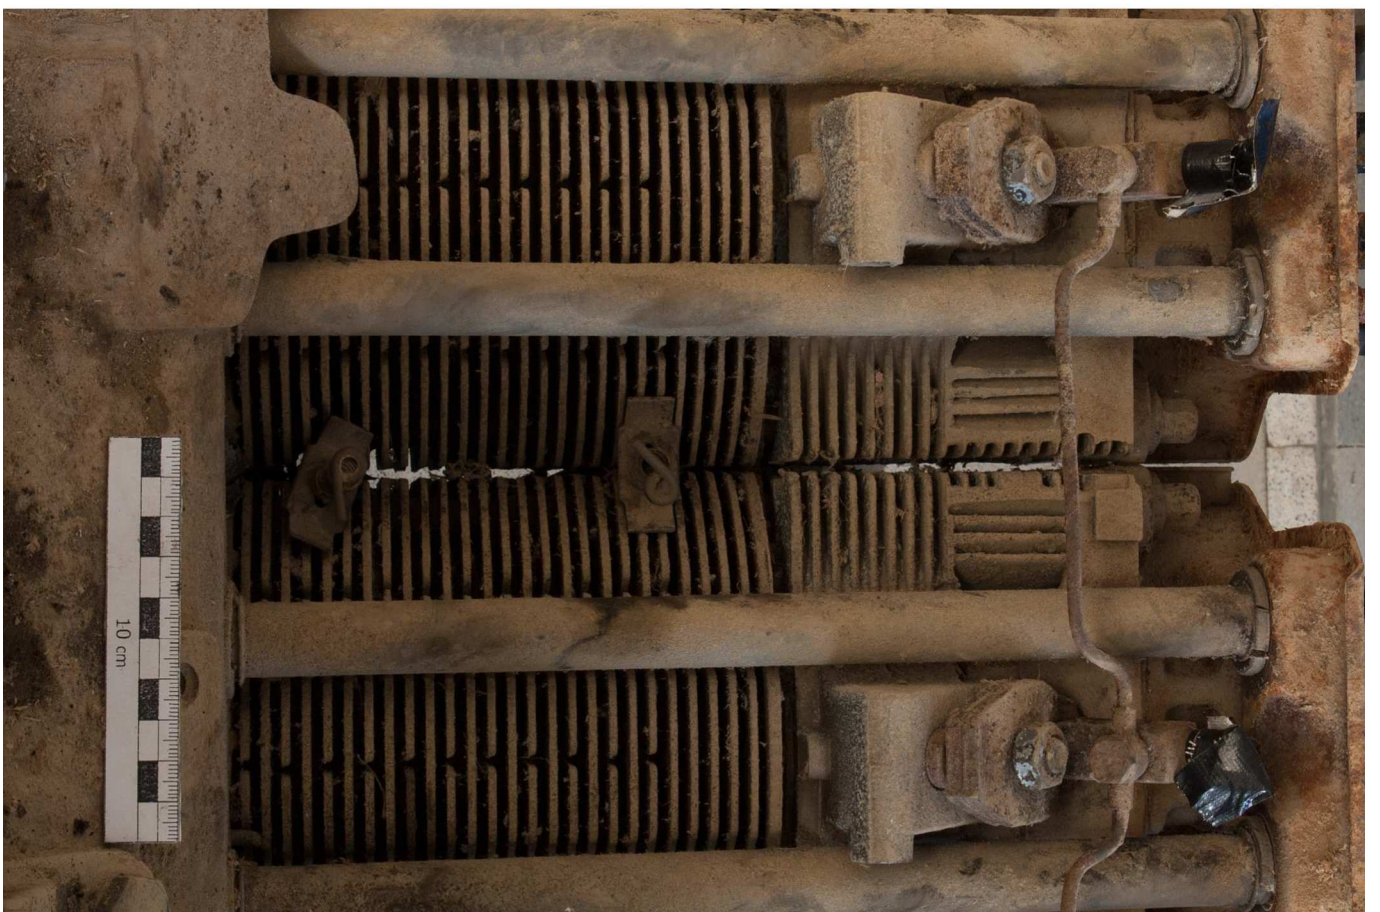
Abb. 20 Zylinder und Stoßstange, vor der Restaurierung. (Foto Klein)

Die Fragmente der oberen Stoßstangendichtungen müssen gesichert werden, da sonst ihr Verlust droht. Die Bruchstücke werden untereinander verklebt und Risse stabilisiert. Die Klebungen müssen am Objekt erfolgen, die Stoßstangen können nicht ohne erheblichen Aufwand demontiert werden. Einige für die Klebung von Elastomeren geeignete Klebstoffe wurden von LINKE⁷³ getestet. Darunter die Acrylemulsion D 498-M der Firma Lascaux®. Diese trocknet transparent, besitzt eine hohe Elastizität, sehr gute Adhäsion und wird daher für die Klebungen verwendet.
