Vom Stromversorger zum Industriedenkmal

Erhalt eines Deutz-Dieselmotors in einem Museum in Äthiopien

Bachelor - Arbeit

Von: Ronny Jaßmann
Berlin, 21.12. 2015

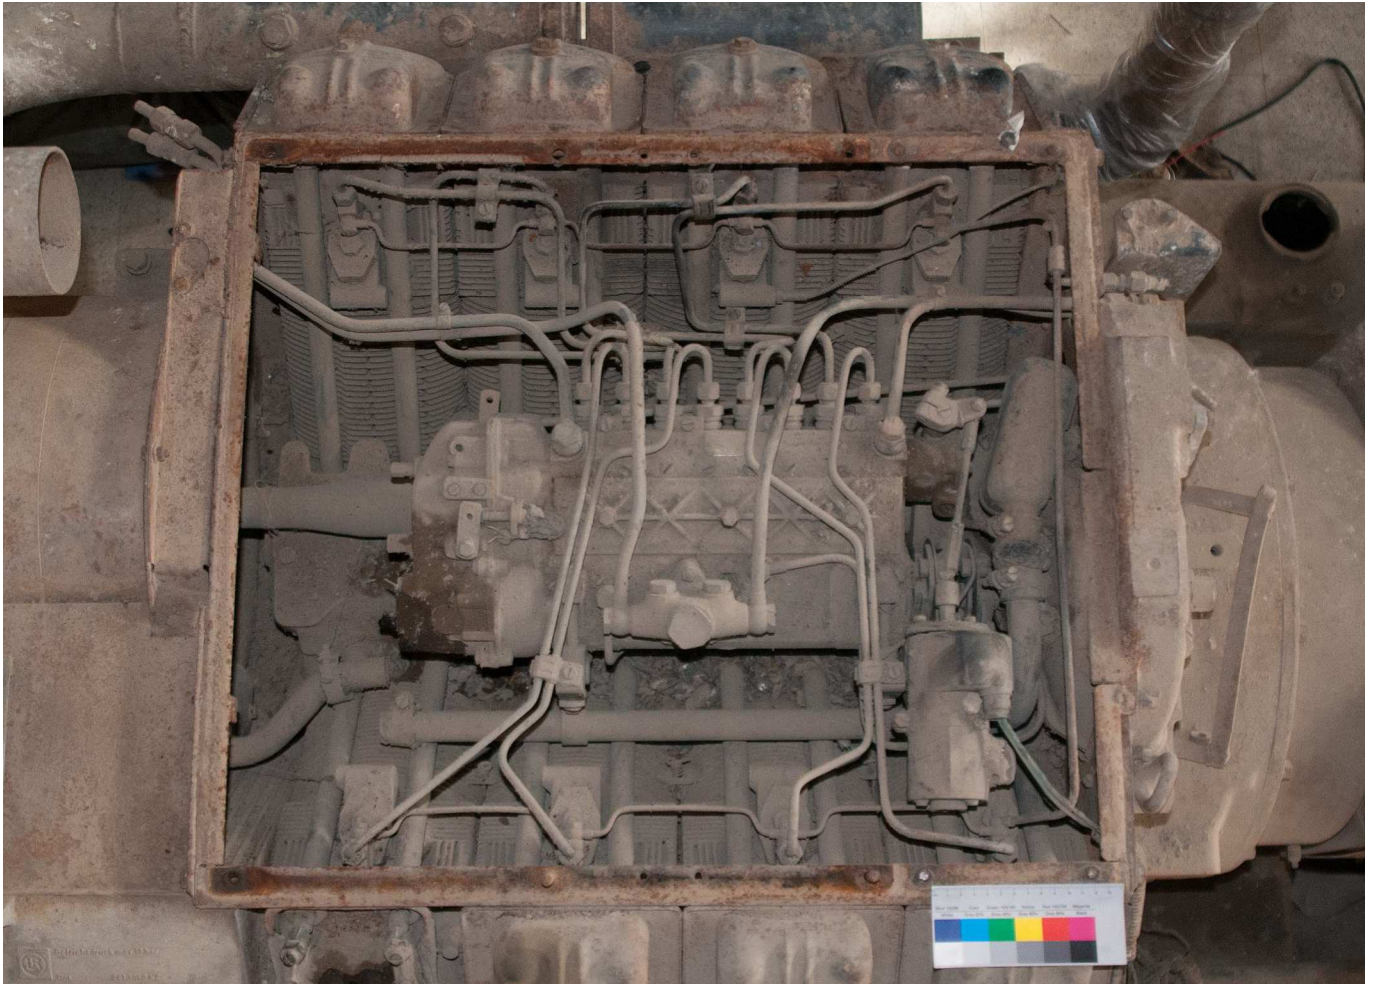
Abb. 21 Blick in den Motorraum und Kraftstoffpumpe, vor der Restaurierung. (Foto Jaßmann)

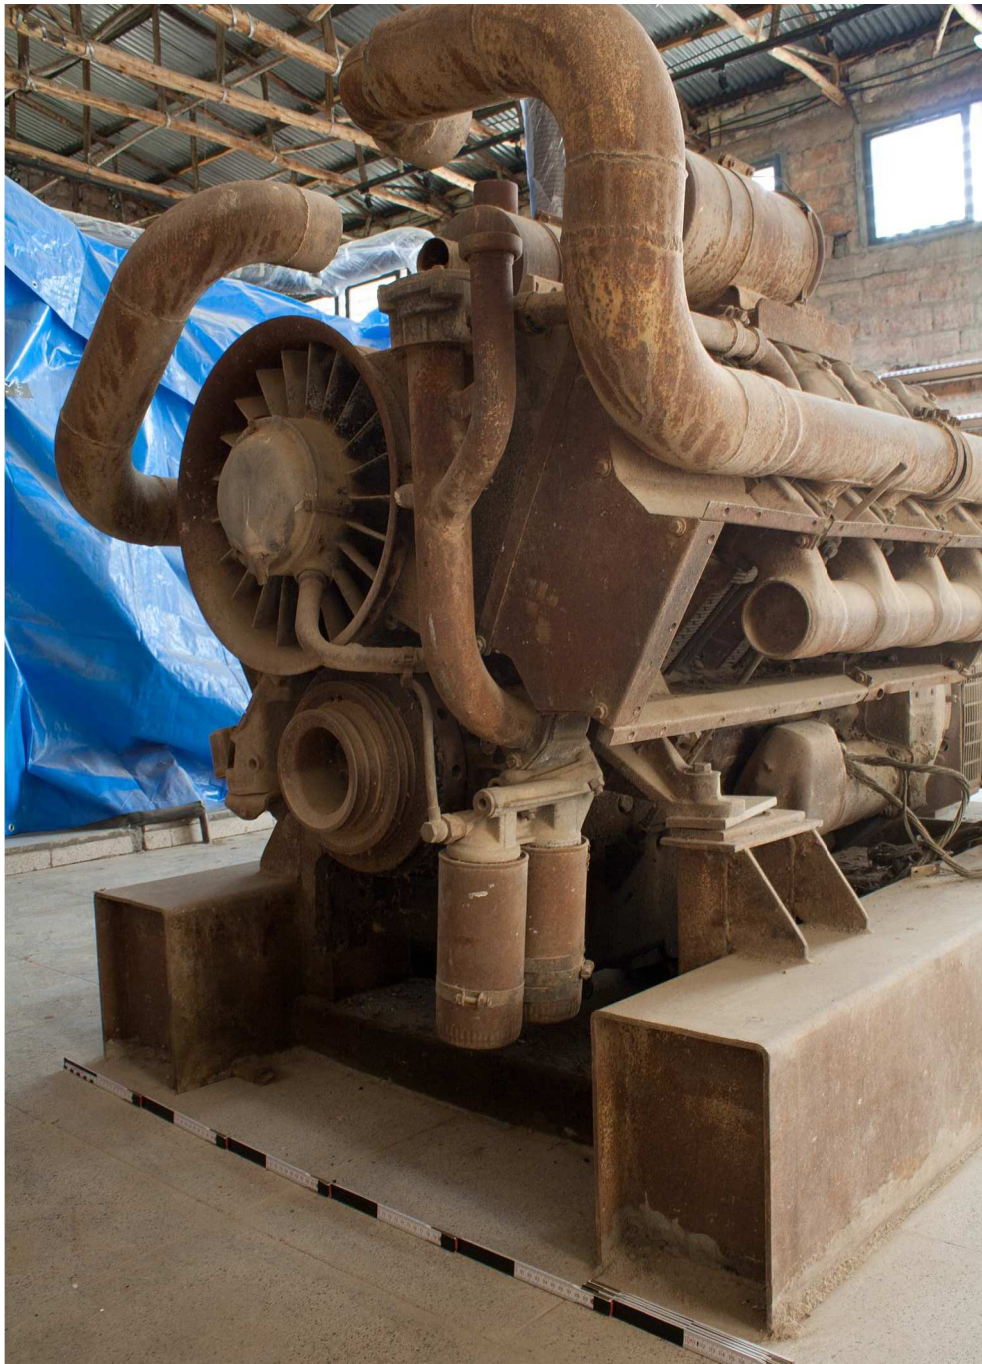
Abb. 22 Motor, Ostseite, Zustand vor Restaurierung. (Foto Klein)

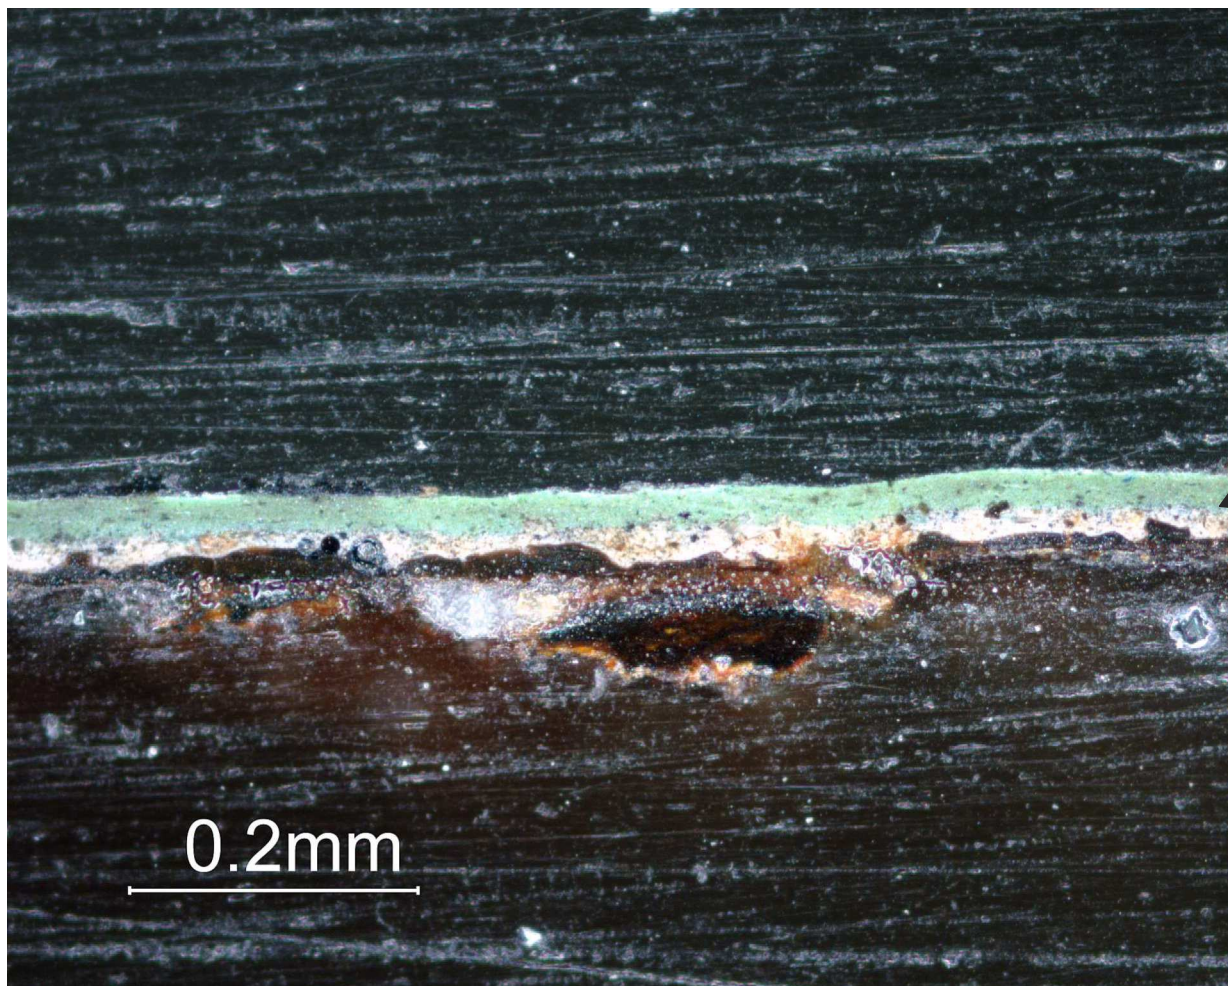
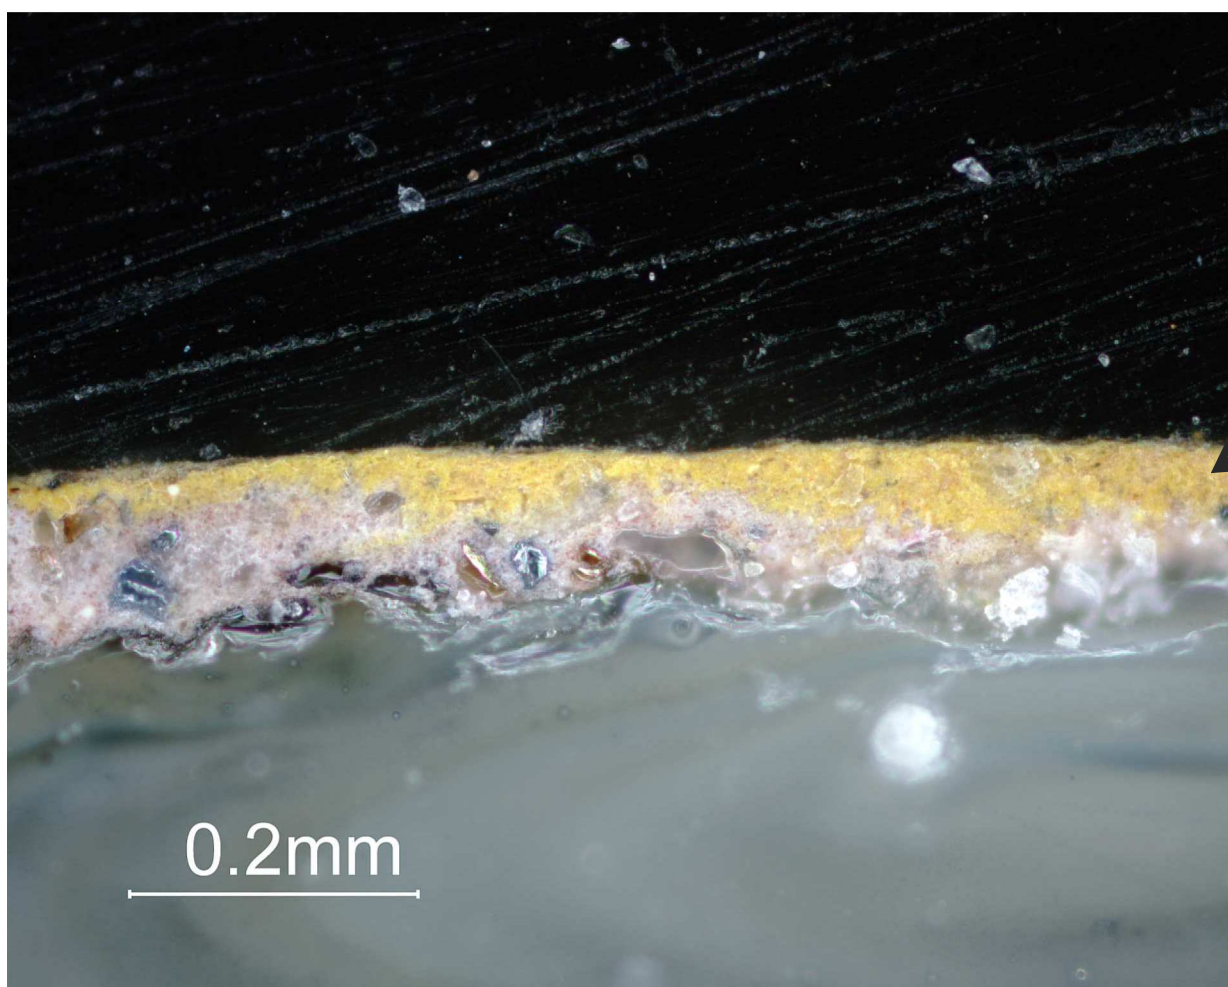
Abb. 25 Lack Tank West, oben links, Pr. 2: (oben) die meist grüne Lackschicht (Foto Jaßmann)
Abb. 24 Lack Tank West, unten links, Pr. 1: (unten) gelbe Schicht - vereinzelt. (Foto Jaßmann)

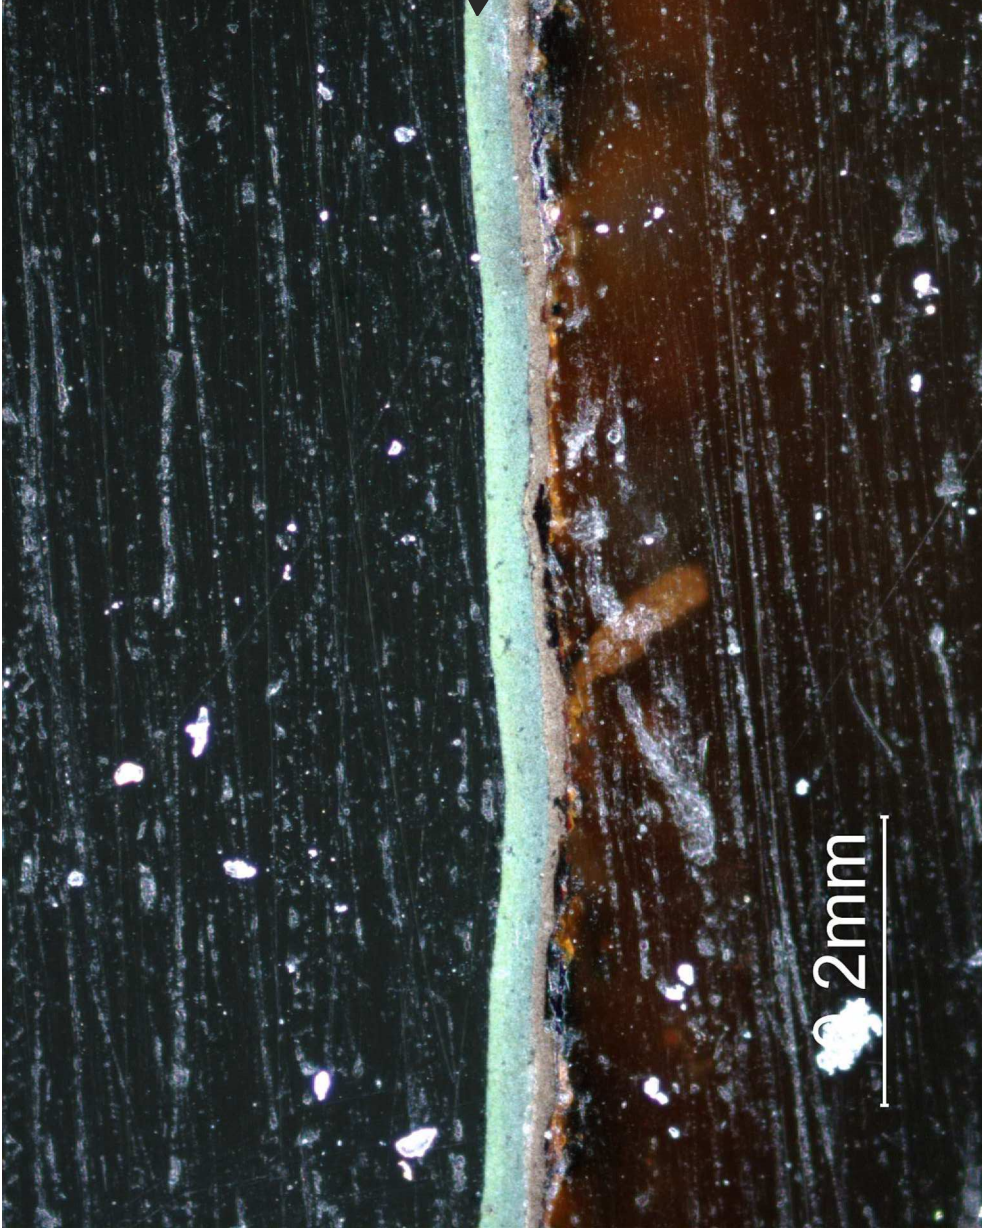
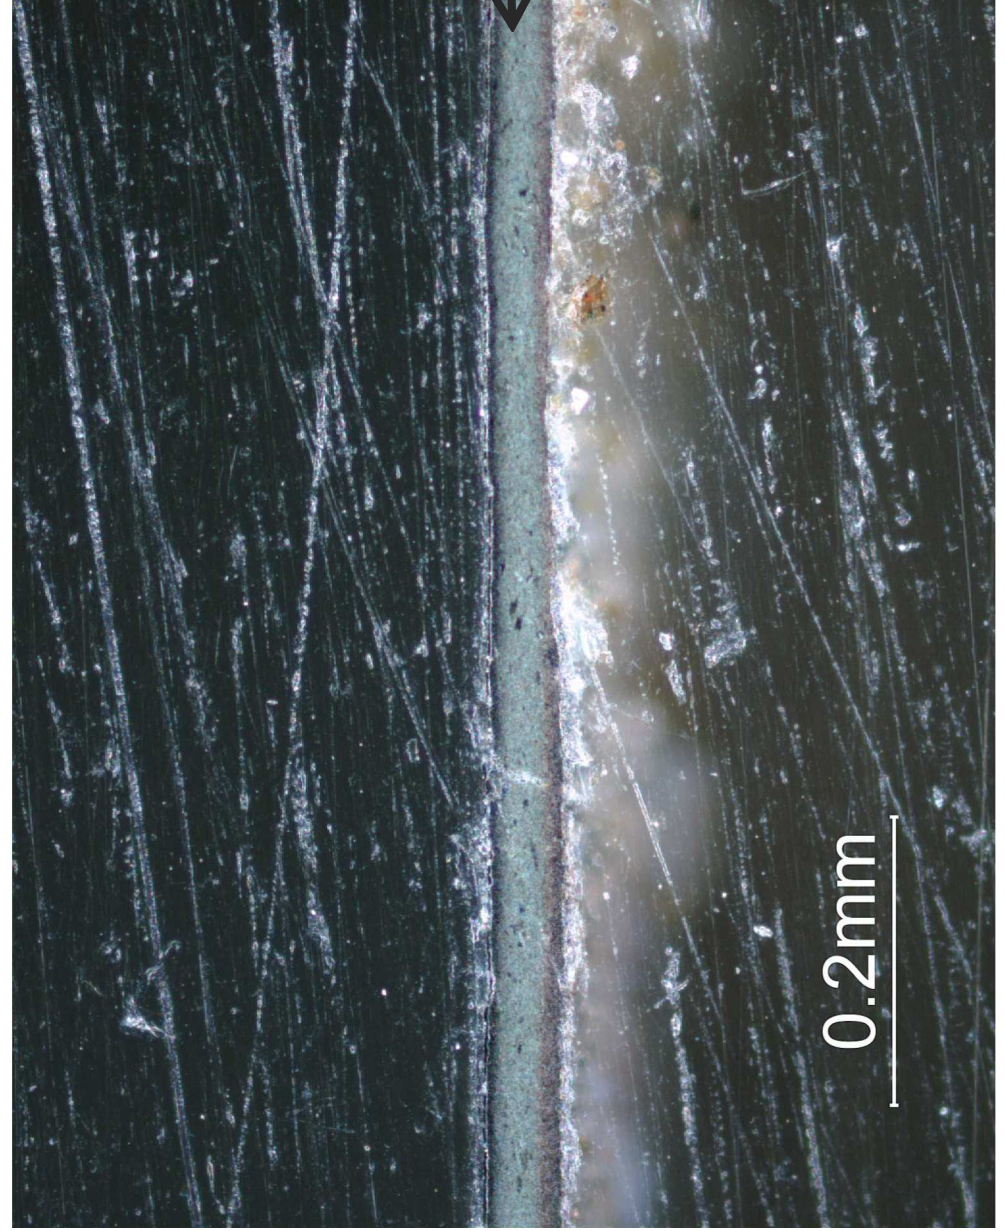
Abb. 26 Lack Motor Ost, Pr. 3: die . (Foto Jaßmann)

Abb. 26 Lack Ölkühler, Pr. 4: ev. grün durch Schwefeleinfluss verfärbt. (Foto Jaßmann)

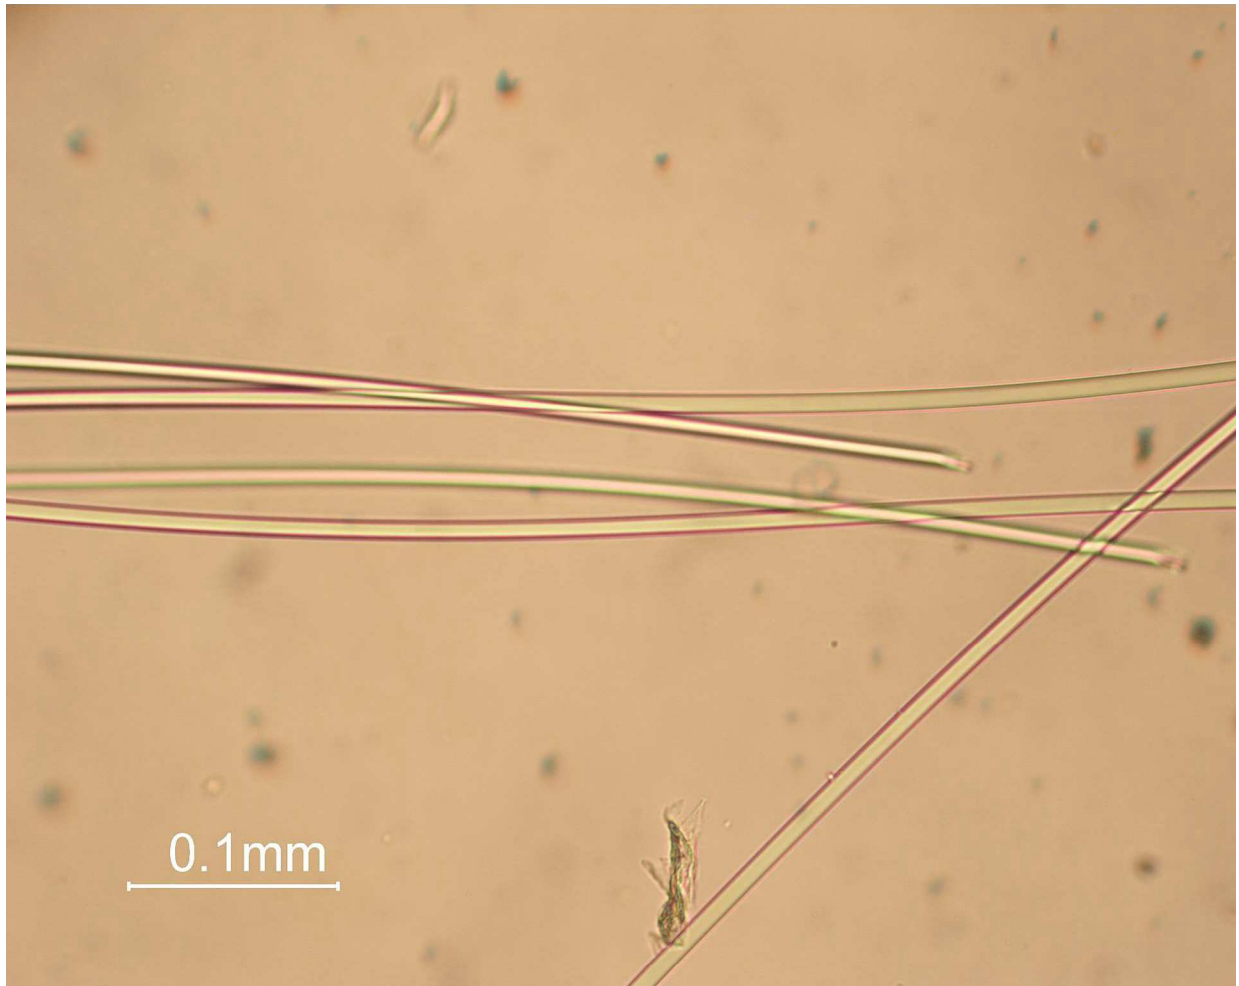
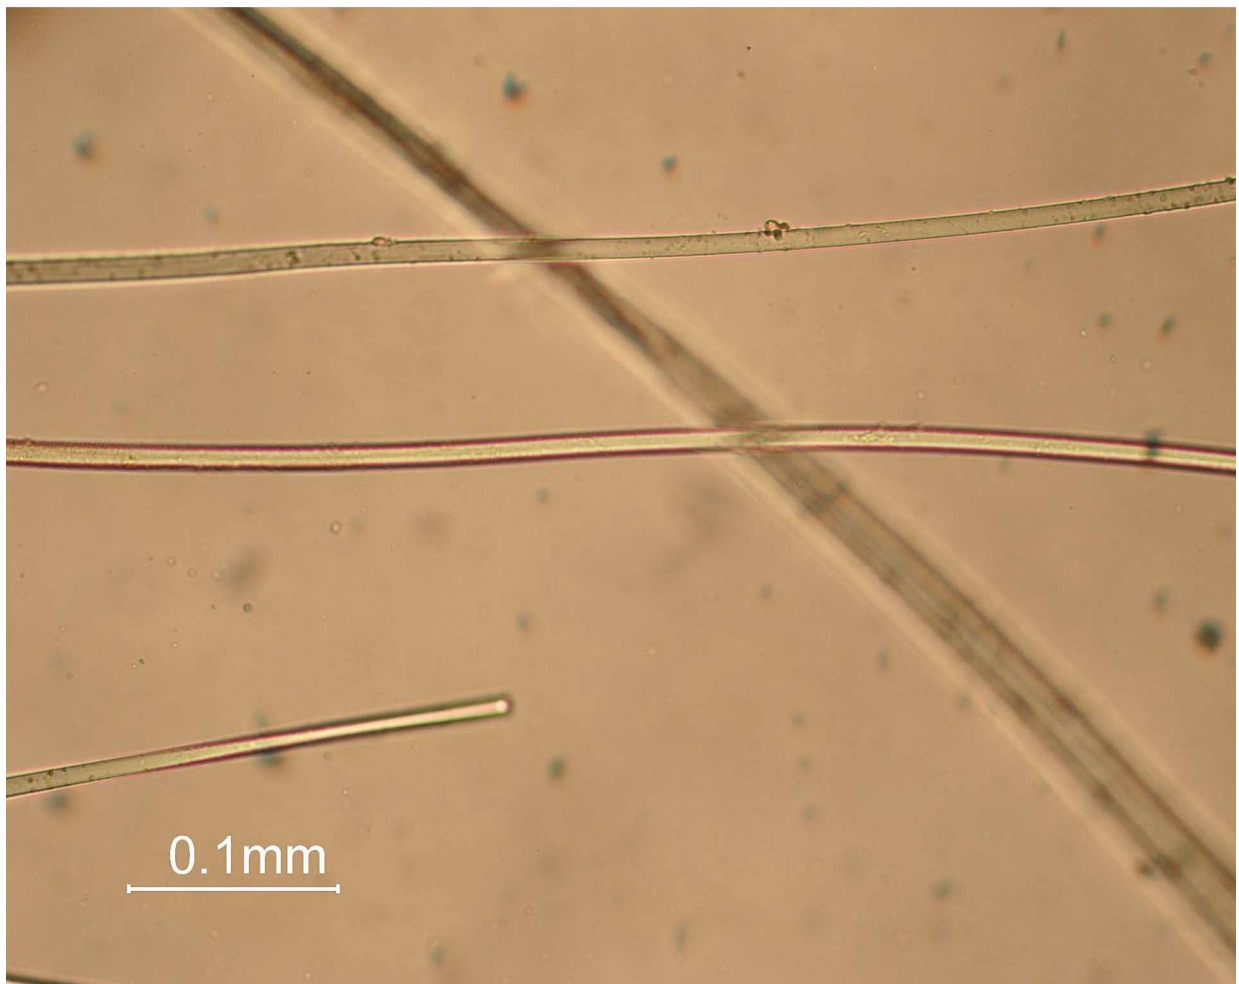
Aufgrund des Erscheinungsbildes der Reste der Leiterplatte liegt die Vermutung nahe, dass es sich um ein Glasfasergewebe handelt. Nach ULLMANN finden aber auch Asbestfasern in der Elektroindustrie Verwendung.²⁴ Zur Identifizierung der Fasern wurden diese mikroskopiert und mit anderen Mineralfasern verglichen. Abbildung 28 zeigt Glasfasern, die einer handelsüblichen Gewebematte entnommen wurden. Die Fasern aus Abbildung 29 stammen von dem Leiterplattenfragment der Generatorsteuerung. Außer einigen Anhaftungen an den Fasern der Leiterplatte sind keine Unterschiede zu erkennen. Es handelt sich zweifelsfrei um Glasfasern.

Abb. 28 Glasfasern. (Foto Jaßmann)

Abb. 29 Fasern, Leiterplattenfragment. (Foto Jaßmann)

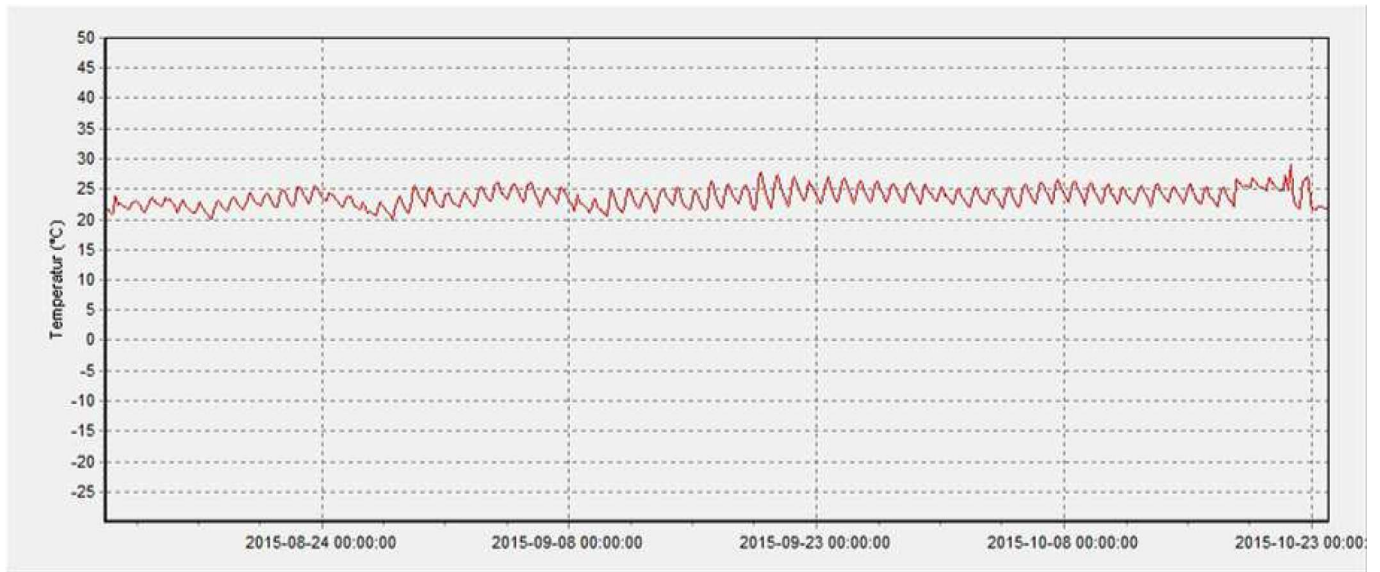
Abbildung 30 zeigt den Temperaturverlauf am Objekt. Die Temperaturkurve verläuft relativ konstant zwischen 21°C und 26°C. Die geringen Schwankungen ergeben sich aus den Tag/Nacht Werten. Der Temperaturanstieg am 18.10. 2015 ist auf die Vorbereitungen zur Eröffnung des Museums zurückzuführen. An diesem Tag standen die drei Türen des Generatorenegebäudes durchgehend offen. Bei Außentemperaturen um die 30°C hat sich die Raumtemperatur weitestgehend angepasst.

Abb. 30 Temperaturverlauf in der Generatorenhalle vom 10.08. bis 24.10. 2015.

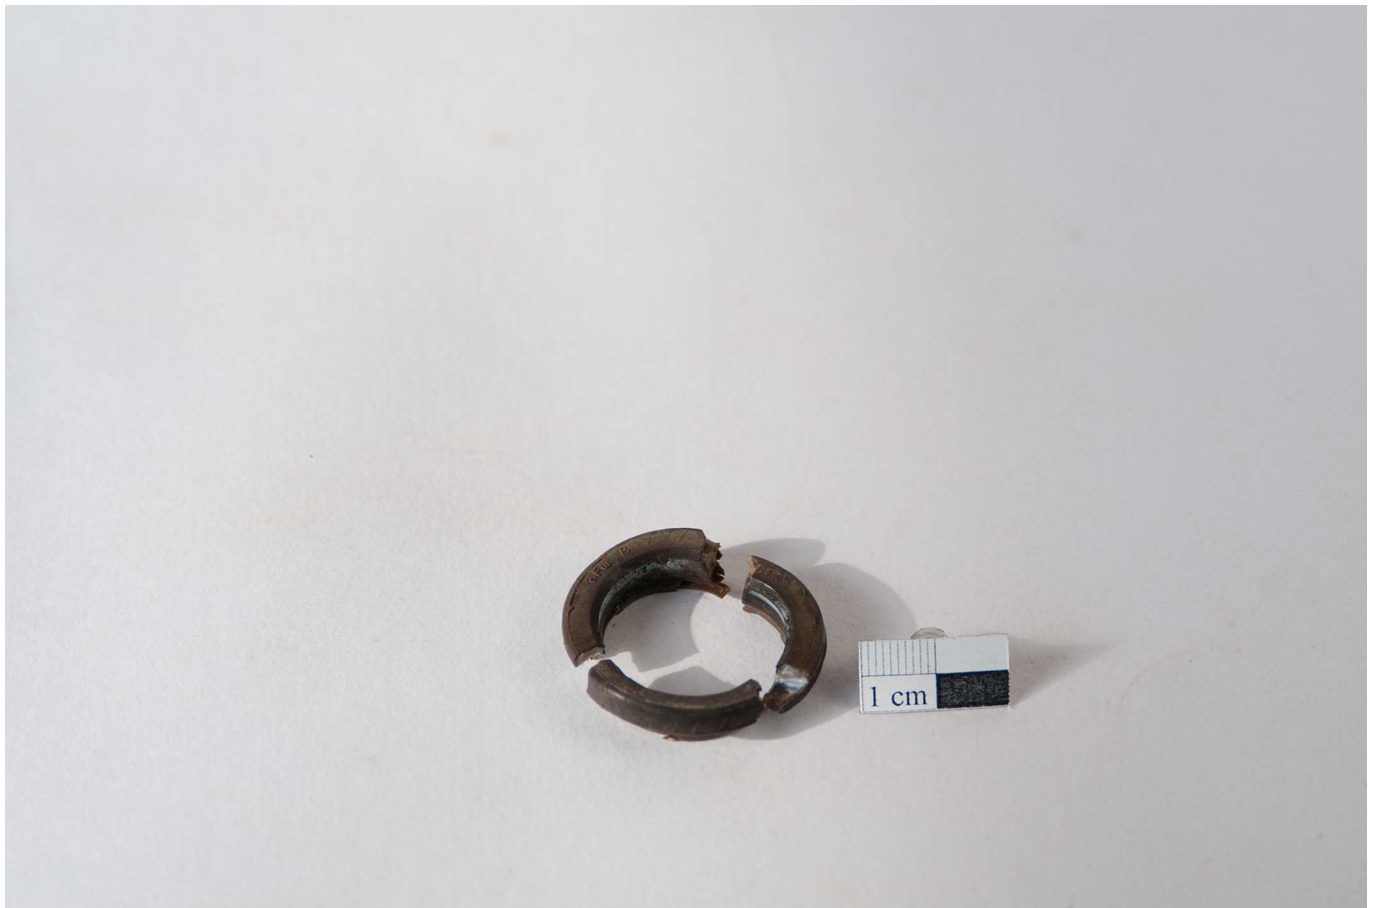
Abb. 33 Dichtung einer Stoßstange. (Foto Jaßmann)

Die Fragmente der oberen Stoßstangendichtungen müssen gesichert werden, da sonst ihr Verlust droht. Die Bruchstücke werden untereinander verklebt und Risse stabilisiert. Die Klebungen müssen am Objekt erfolgen, die Stoßstangen können nicht ohne erheblichen Aufwand demontiert werden. Einige für die Klebung von Elastomeren geeignete Klebstoffe wurden von LINKE⁷³ getestet. Darunter die Acrylemulsion D 498-M der Firma Lascaux®. Diese trocknet transparent, besitzt eine hohe Elastizität, sehr gute Adhäsion und wird daher für die Klebungen verwendet.

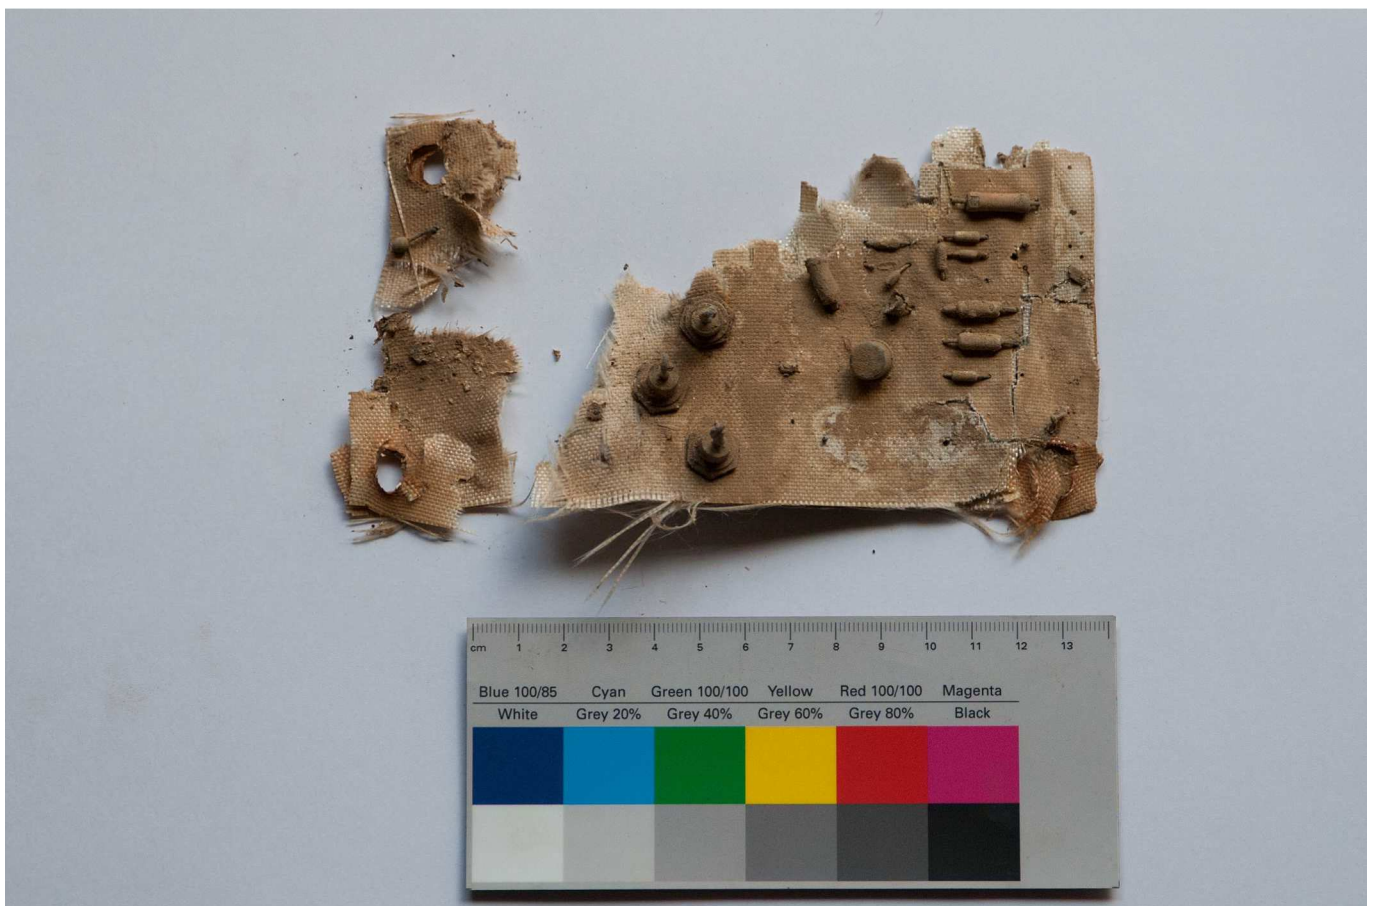
Abb. 34 Fragment einer Leiterplatte. (Foto Jaßmann)

Das gefestigte Leiterplattenfragment wurde in der Ergänzung des unteren Steuerkastens montiert. Für die Montage konnten die vorhandenen Stehbolzen genutzt werden. Hierbei musste der untere Stehbolzen um 7 mm verlängert werden, da dieser bei der Demontage abgerissen war. Dazu wurde ein verzinkter M6 Bolzen auf Maß geschnitten und mittels UHU® Endfest 300 mit dem Stehbolzen verklebt. Zudem wurden beide Elemente mit Tamponstahl gestiftet. Da keine Muttern aus dem Originalbestand vorhanden waren, fanden verzinkte M6 Muttern Verwendung. Auf eine farbliche Angleichung wurde verzichtet. Die hinzugefügten Muttern unterscheiden sich deutlich vom Originalbestand.

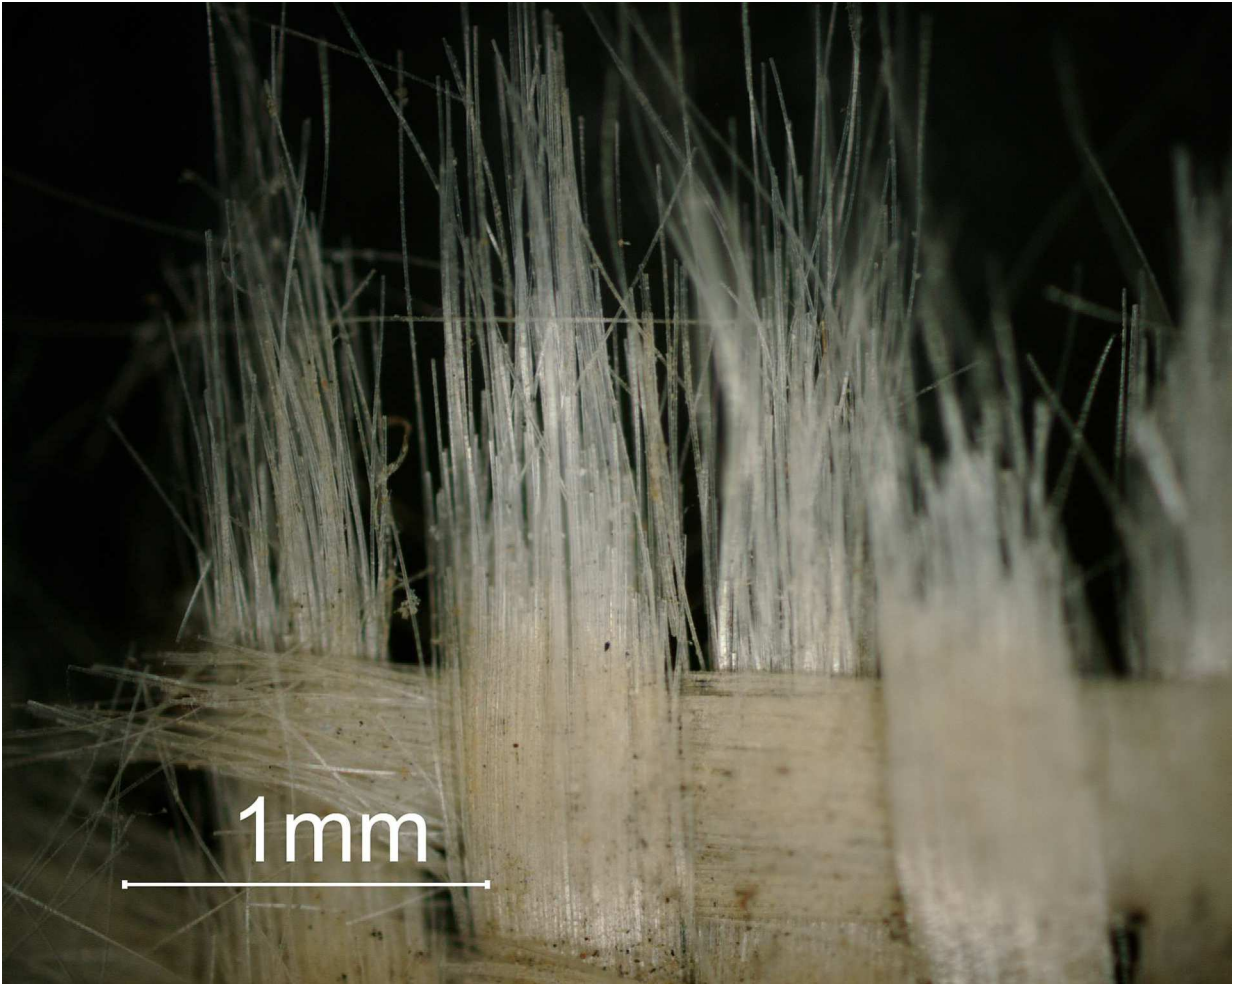
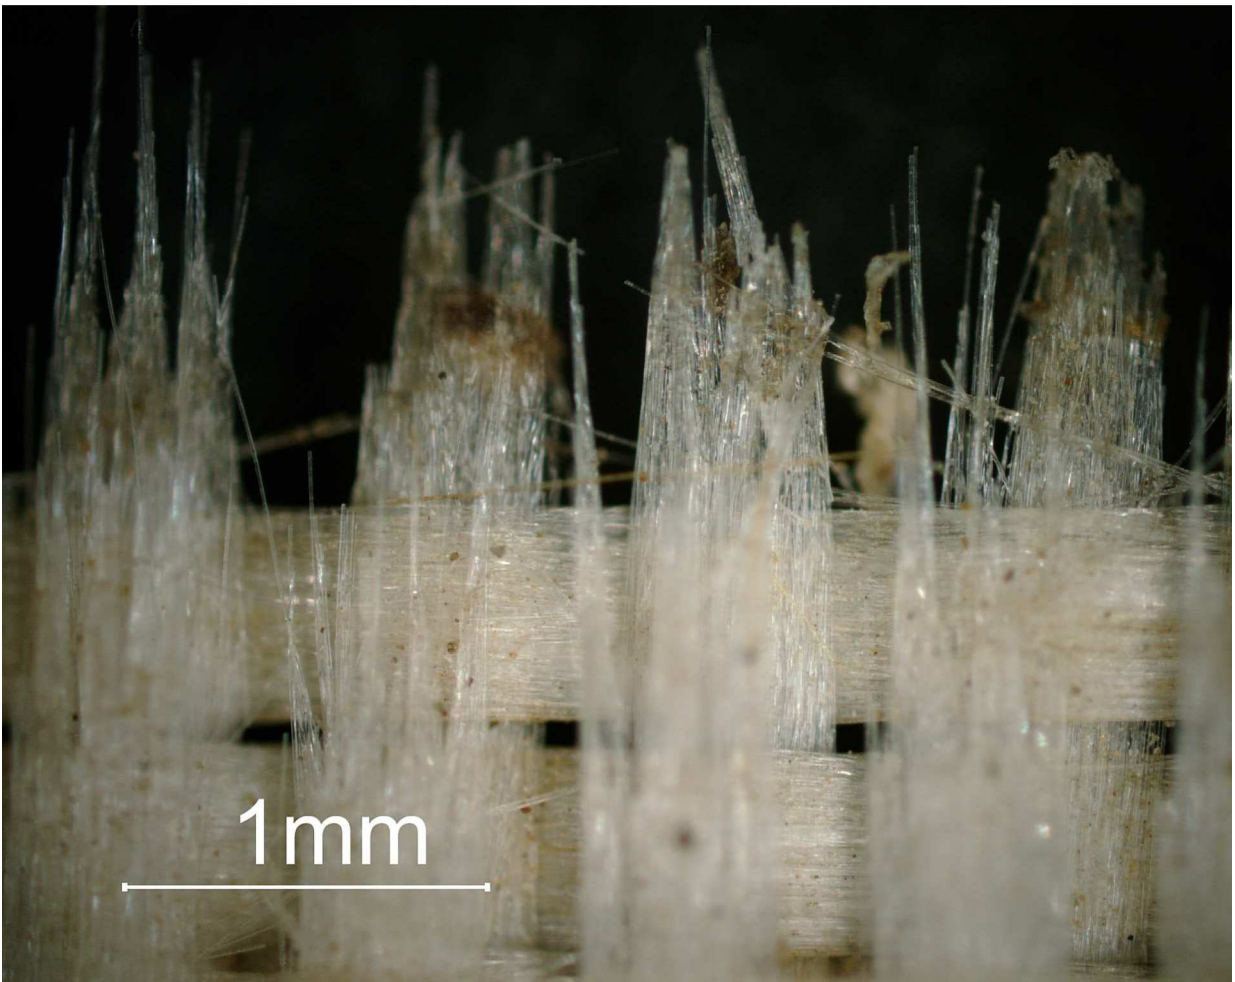
Abb. 35 u. 36 Gewebe vor und nach der Reinigung. (Fotos Jaßmann)

Einige Bruchstücke des Gewebes konnten ihrer Position am Fragment nicht eindeutig zugeordnet werden. An diesen wurden Festigungsversuche mit Klucel E, 2% in Ethanol gelöst, durchgeführt. Diese waren zufriedenstellend. Die Fasern wurden in ausreichender Form umschlossen und die erzielte Flexibilität des Laminats war überraschend hoch. Die Eindringtiefe zeigte sich als sehr zufriedenstellend, was auf das dafür günstige kapillare System des Gewebes und die Bindemittel – Lösemittelkombination zurückzuführen ist. Klucel® E besitzt mit 7 mPas aufgrund seiner geringen Kettenlänge eine sehr niedrige Viskosität⁷⁹ und das mittlere Eindringvermögen von Ethanol⁸⁰ erwies sich als günstig.

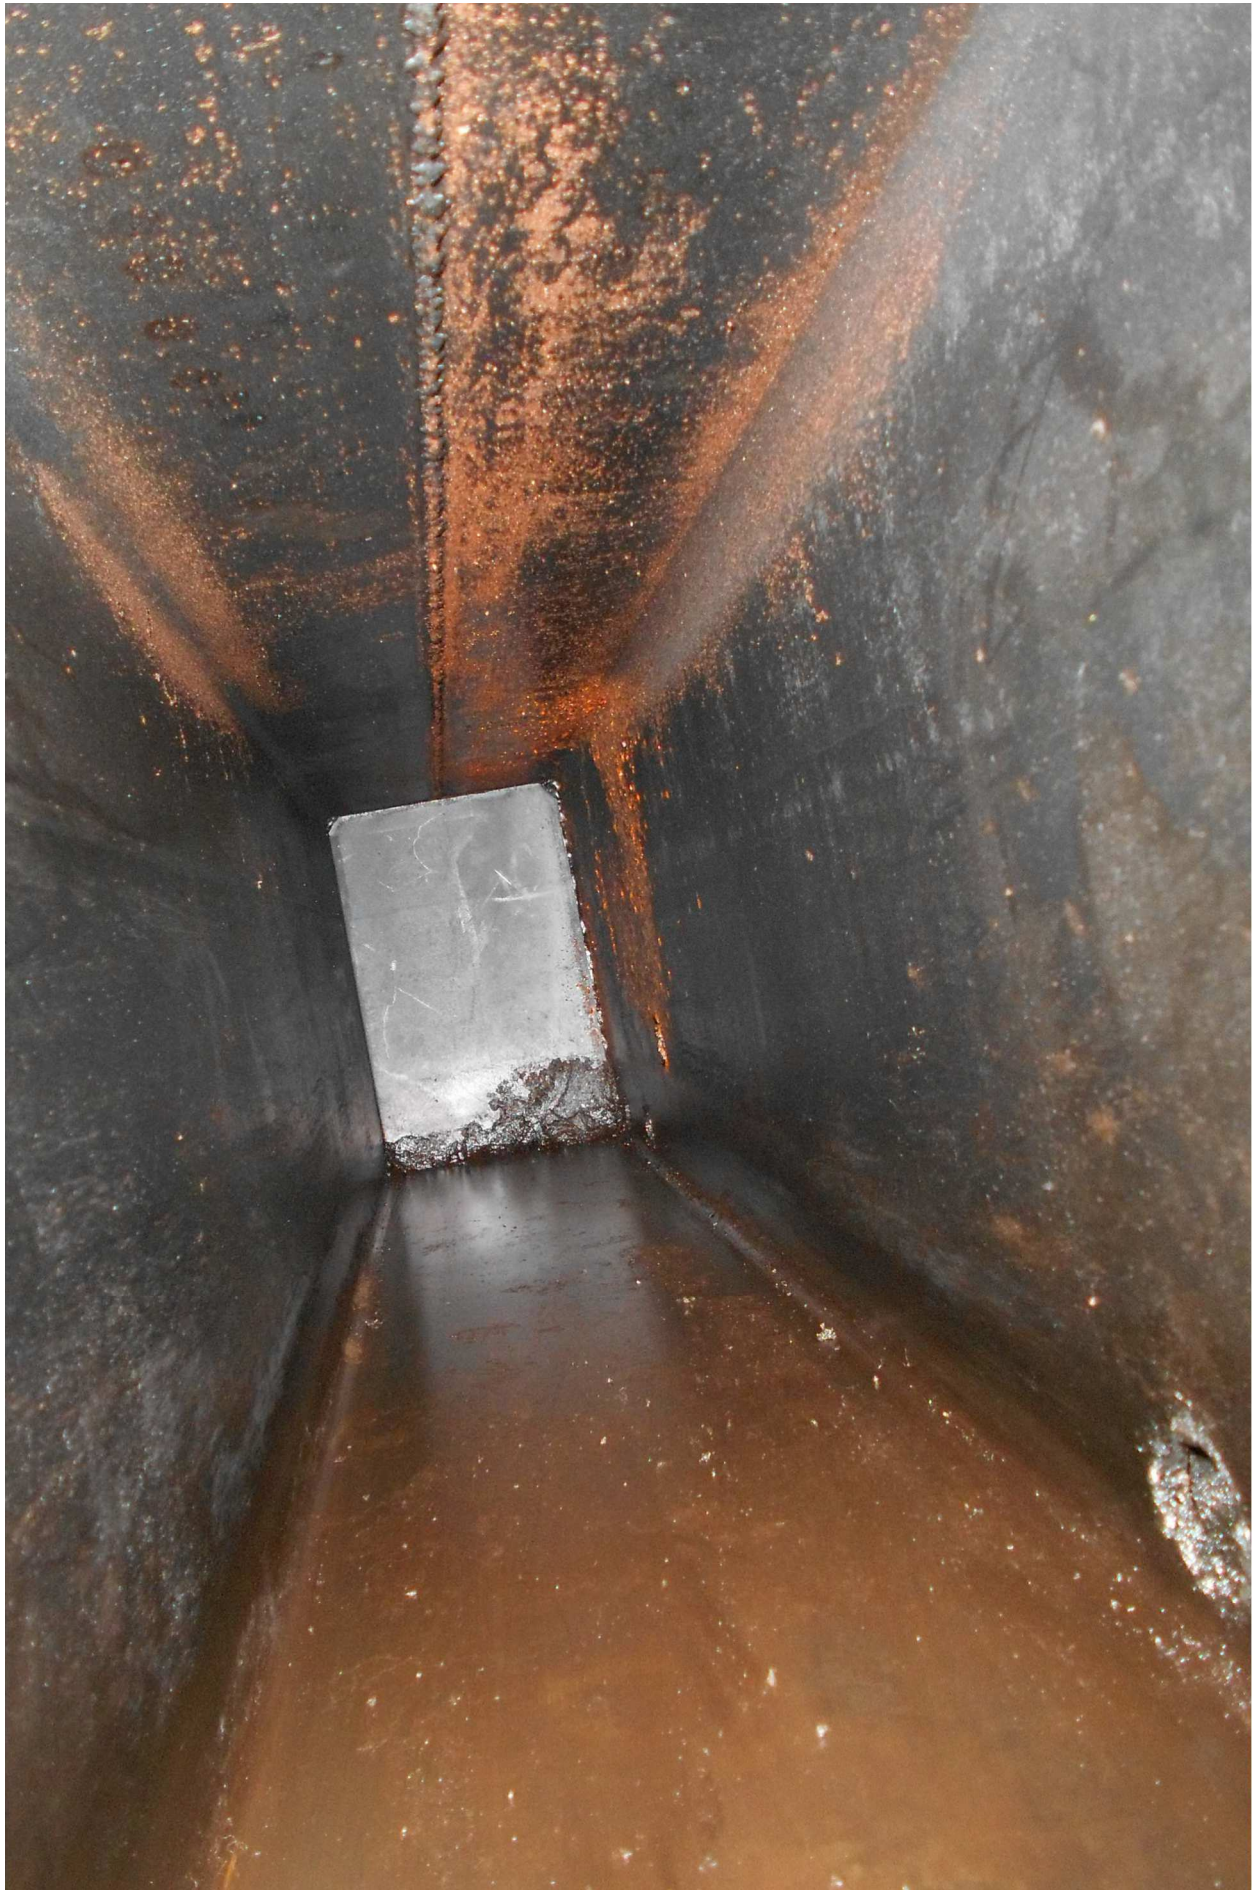
Abb. 39 Tank innen, nach der Reinigung und Konservierung.
(vgl. Abb. 11 vor den Maßnahmen). (Foto Jaßmann)

Die zur Reinigung der Tankinnenräume vorgesehene Rohrreinigungsspirale hat das Museum auf dem Versandweg nicht erreicht. Es musste improvisiert werden. Einige auf dem Gelände gefundene PVC Rohre konnten thermoplastisch bearbeitet und so ein geeignetes Werkzeug hergestellt werden. Die Ablagerungen wurden mit einem Kratzer zur Tanköffnung befördert und entfernt. Anschließend wurde der Boden des Tanks mit Normalbenzin und an das Werkzeug angebrachte Baumwolllappen gereinigt. Die Konservierung konnte nicht durchgeführt werden, da auch das dafür vorgesehene Konservierungsmittel nicht im Museum eingetroffen ist.

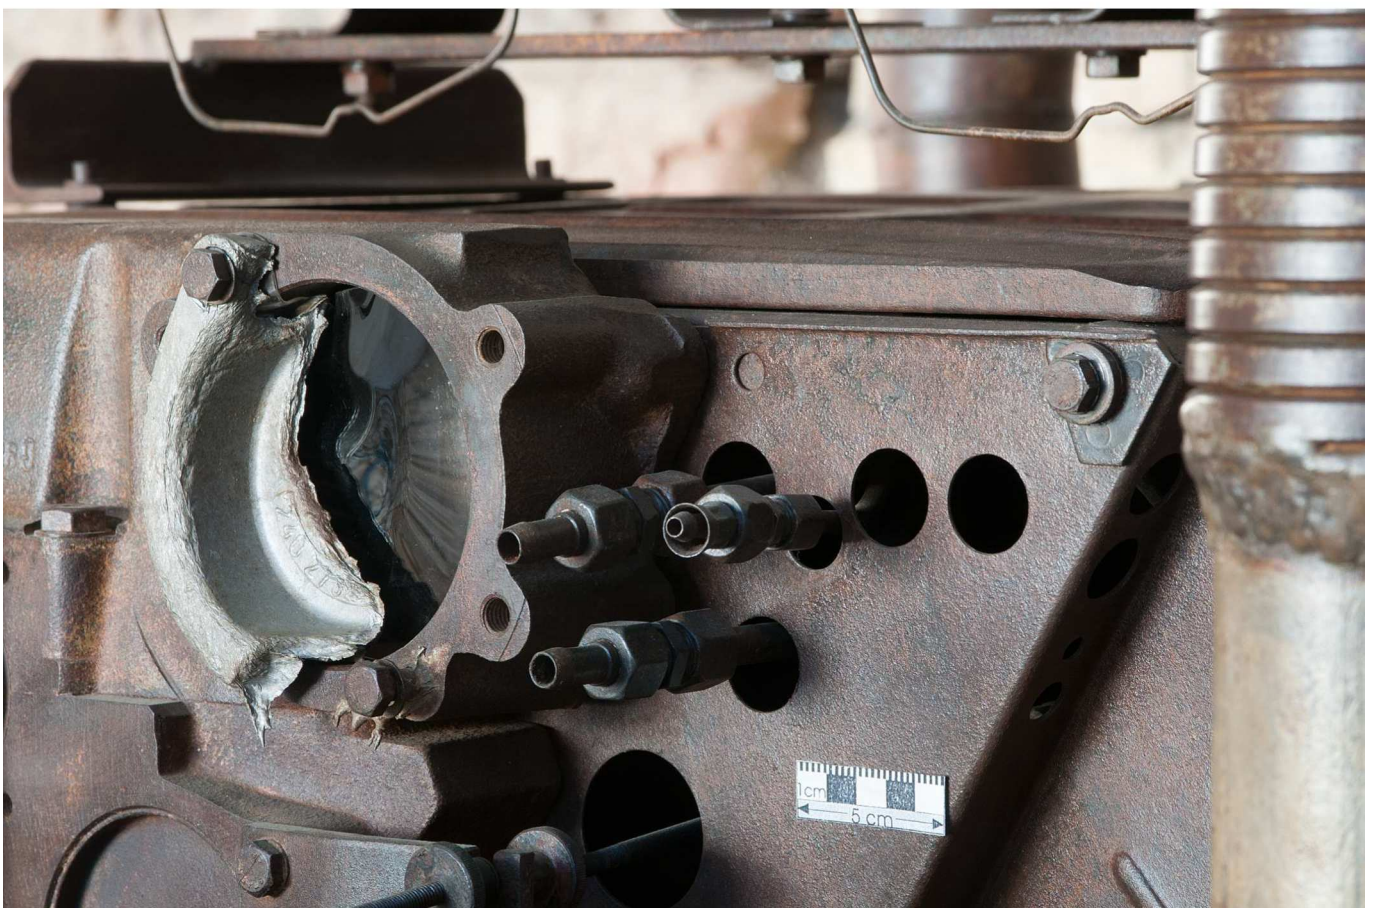
Abb.45: Zylinderkopphaube und Abformung in der Tiefziehmaschine

Abb. 45 Zylinderkopphaube und Abformung in der Tiefziehmaschine. (Foto Jaßmann)

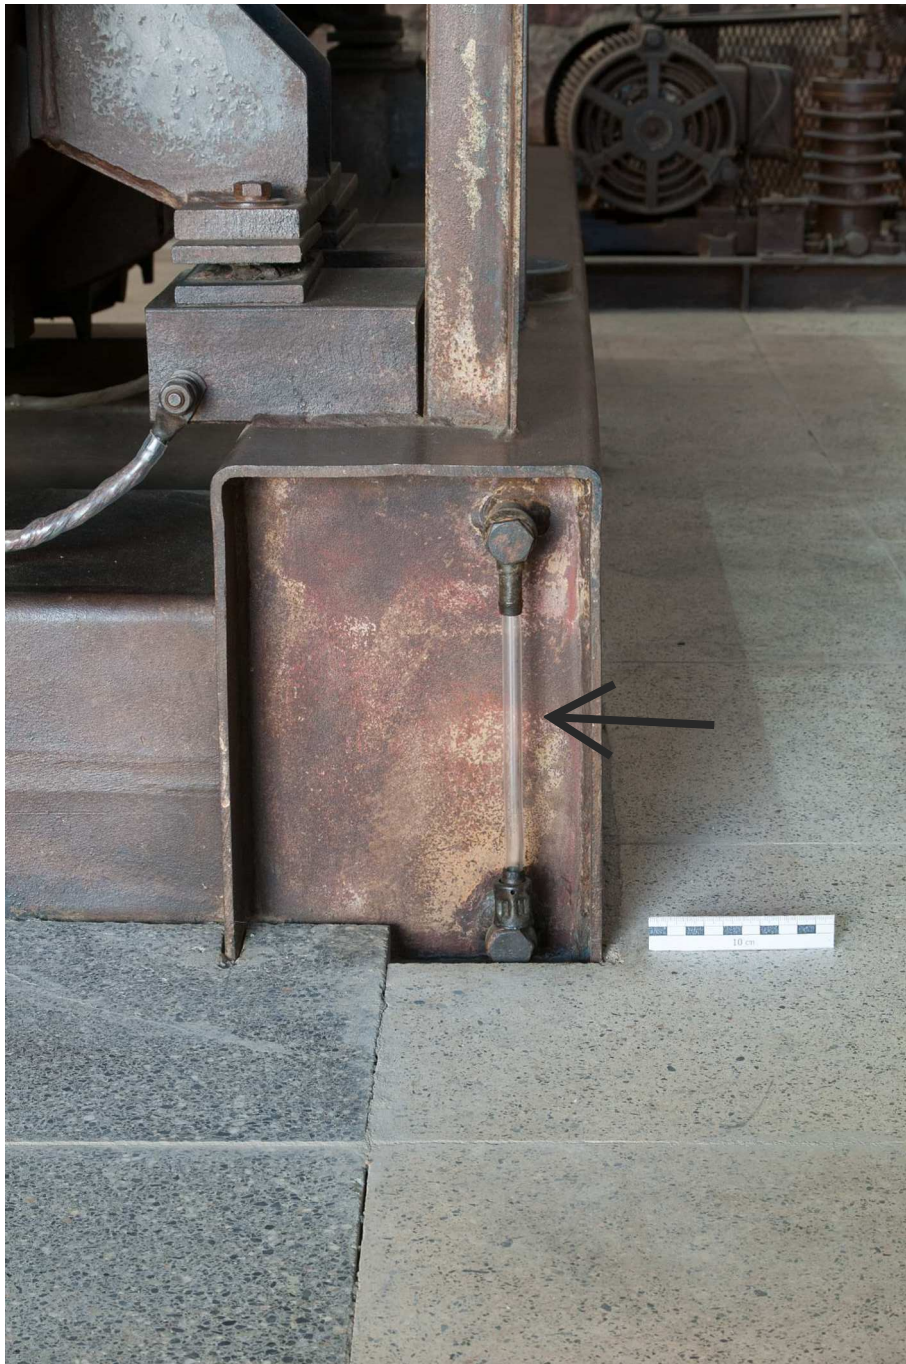
Abb.46: geschmolzene Abdeckung mit Ergänzung

Abb.46 geschmolzene Abdeckung mit Ergänzung. (Foto Jaßmann)

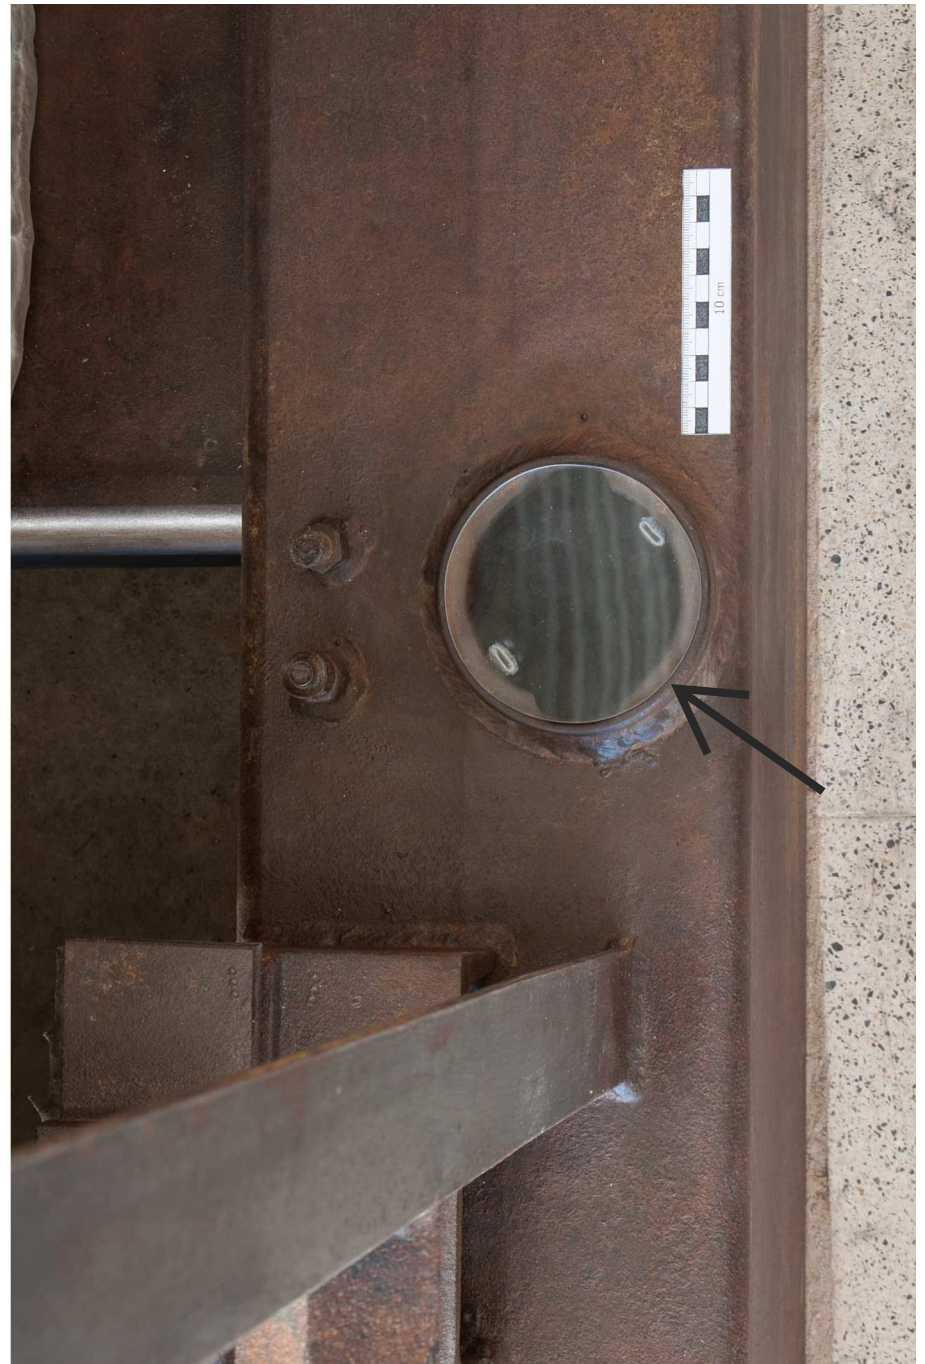
Abb.47: ergänzte Füllstandanzeige

Abb. 47 ergänzte Füllstandanzeige. (Foto Jaßmann)
