Vom Stromversorger zum Industriedenkmal

Erhalt eines Deutz-Dieselmotors in einem Museum in Äthiopien

Bachelor - Arbeit

Von: Ronny Jaßmann
Berlin, 21.12. 2015

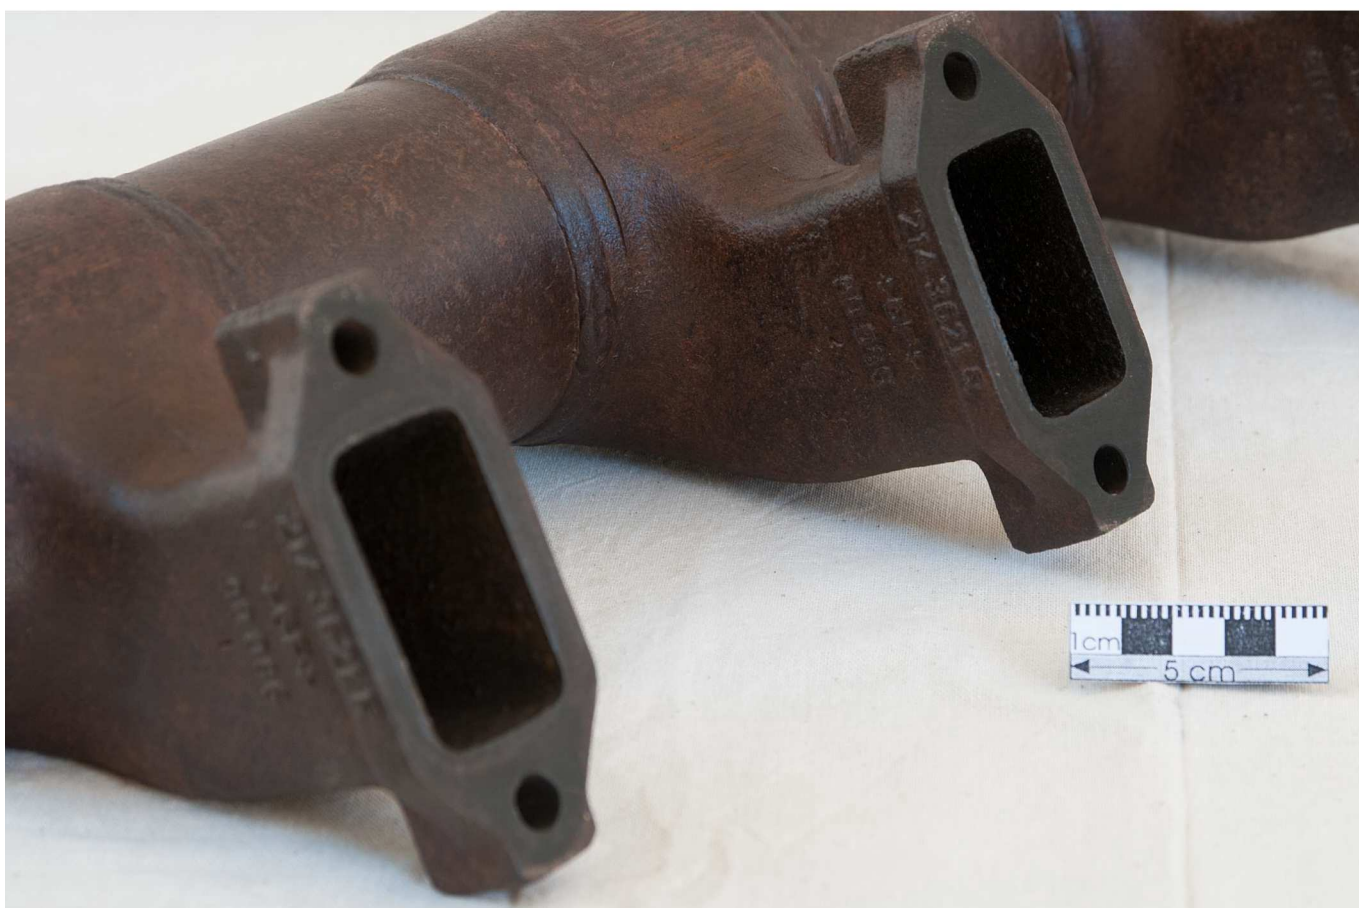
Abb. 54 Abgassammelrohr, Detail, vor der Restaurierung. (Foto Jaßmann)

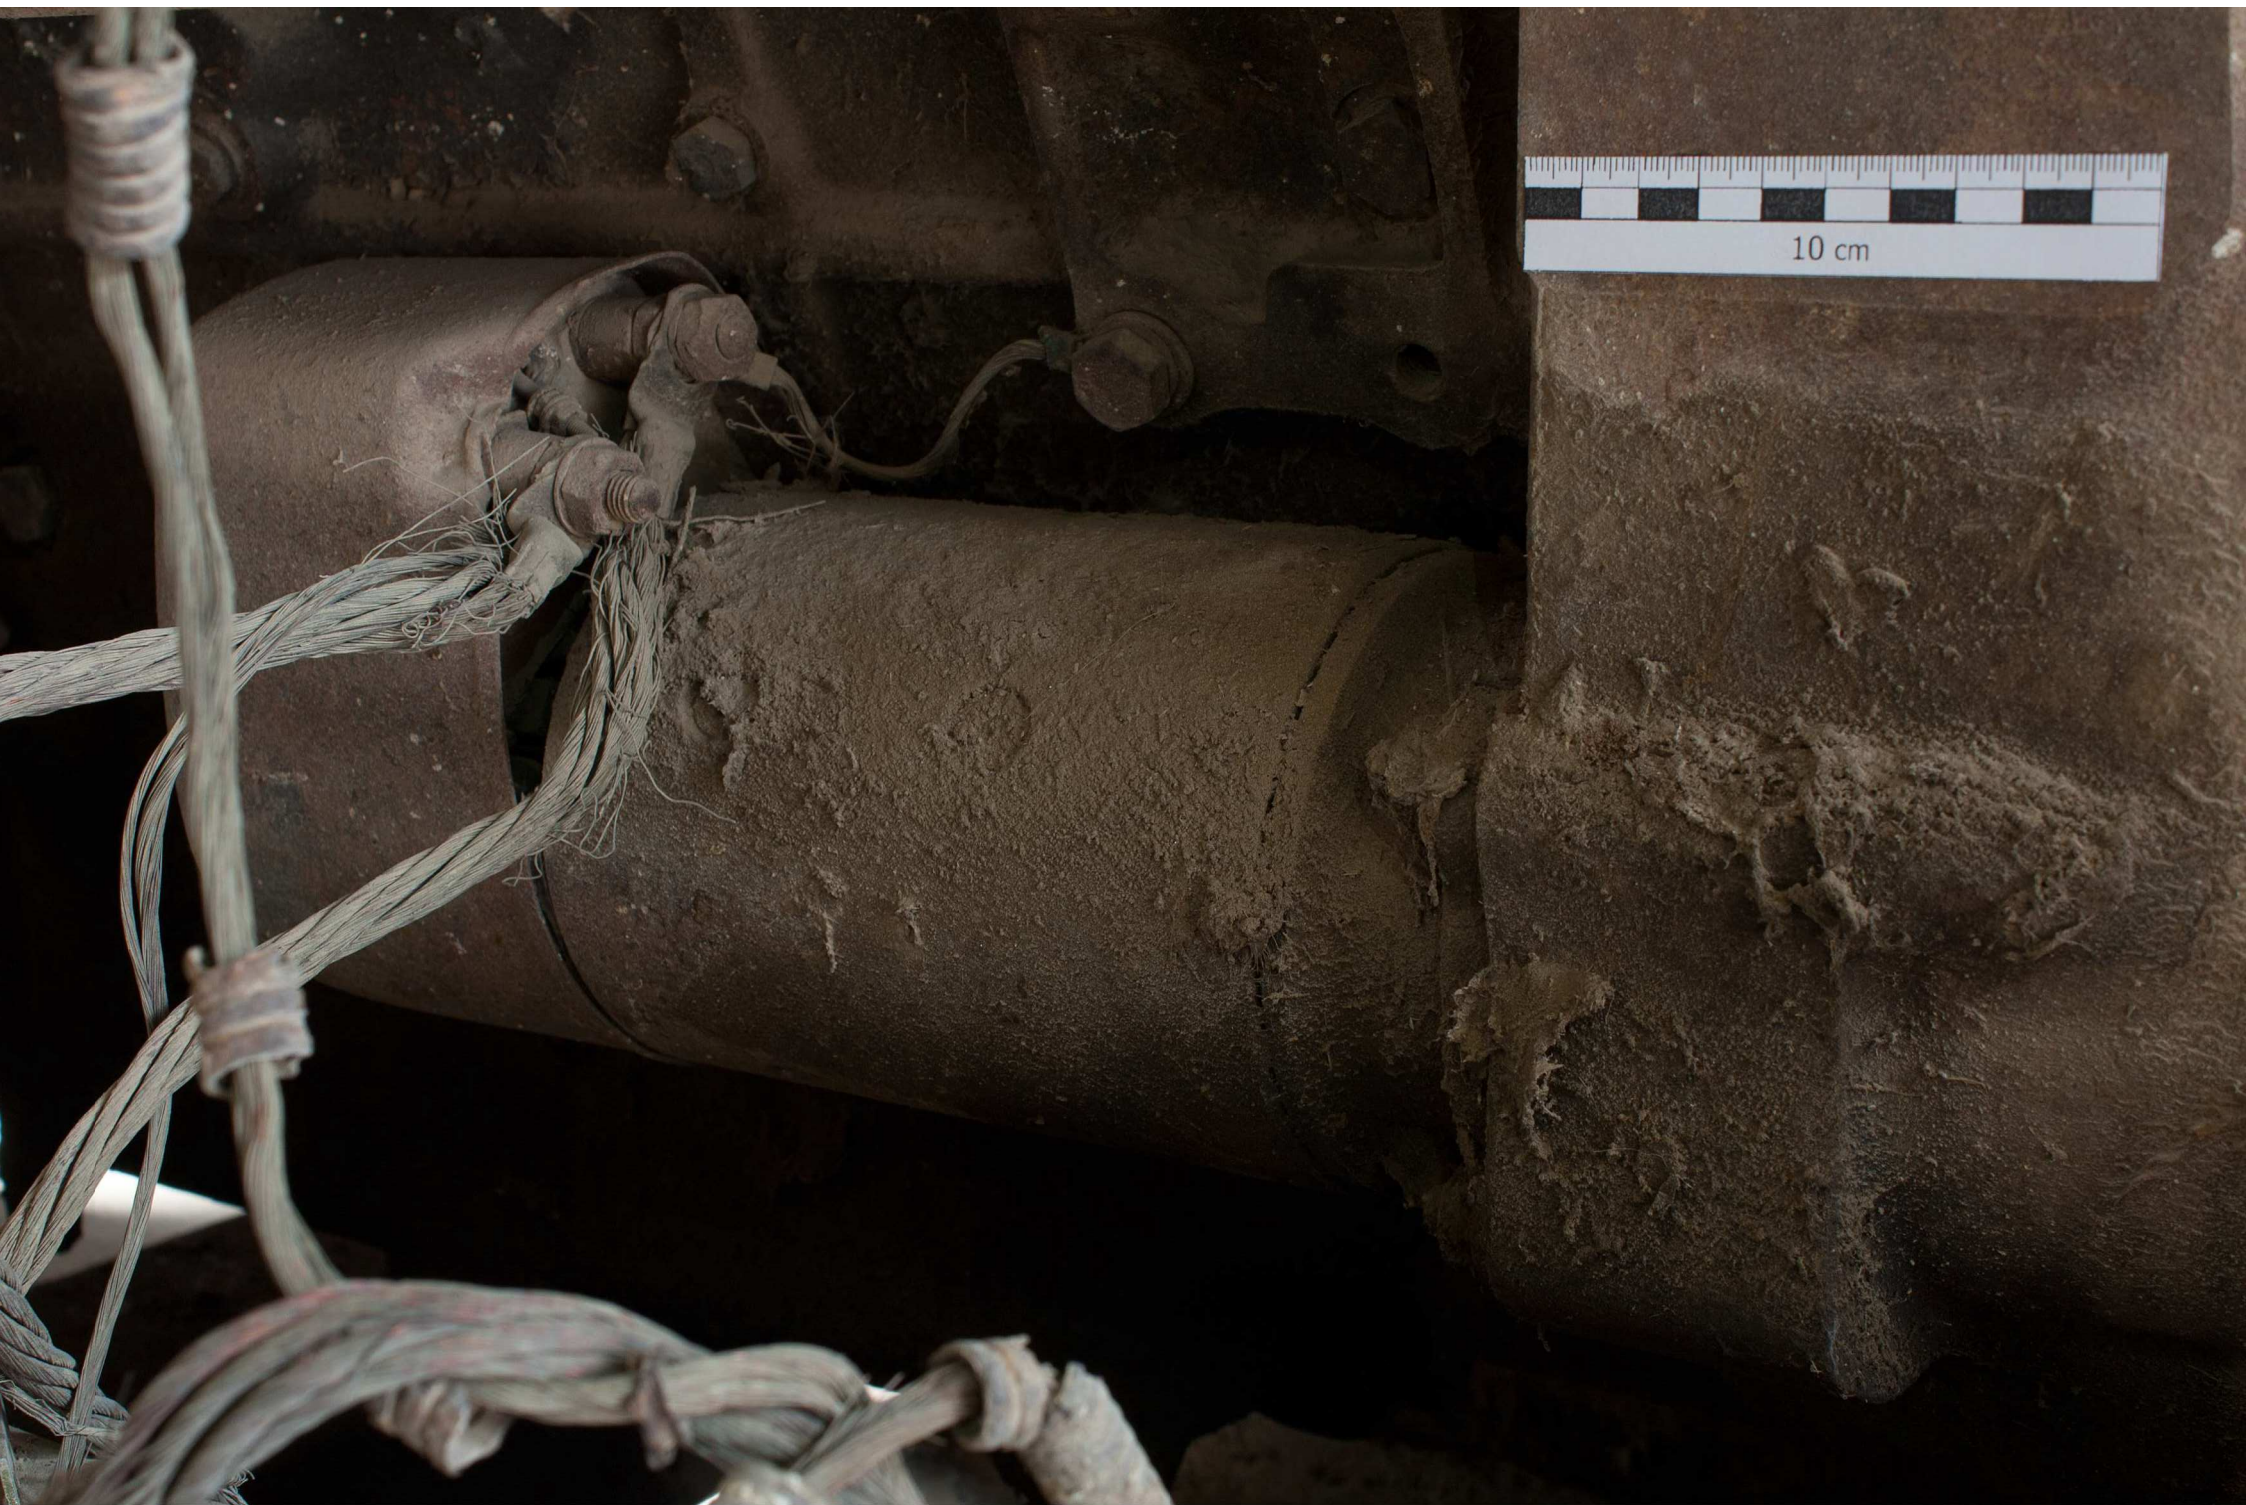
Abb. 61 Ansaugsammelrohr, Detail, Zustand nach der Entfernung der Korrosion, der Konsolidierung und der Konservierung mit Wachs. (Foto Jaßmann)

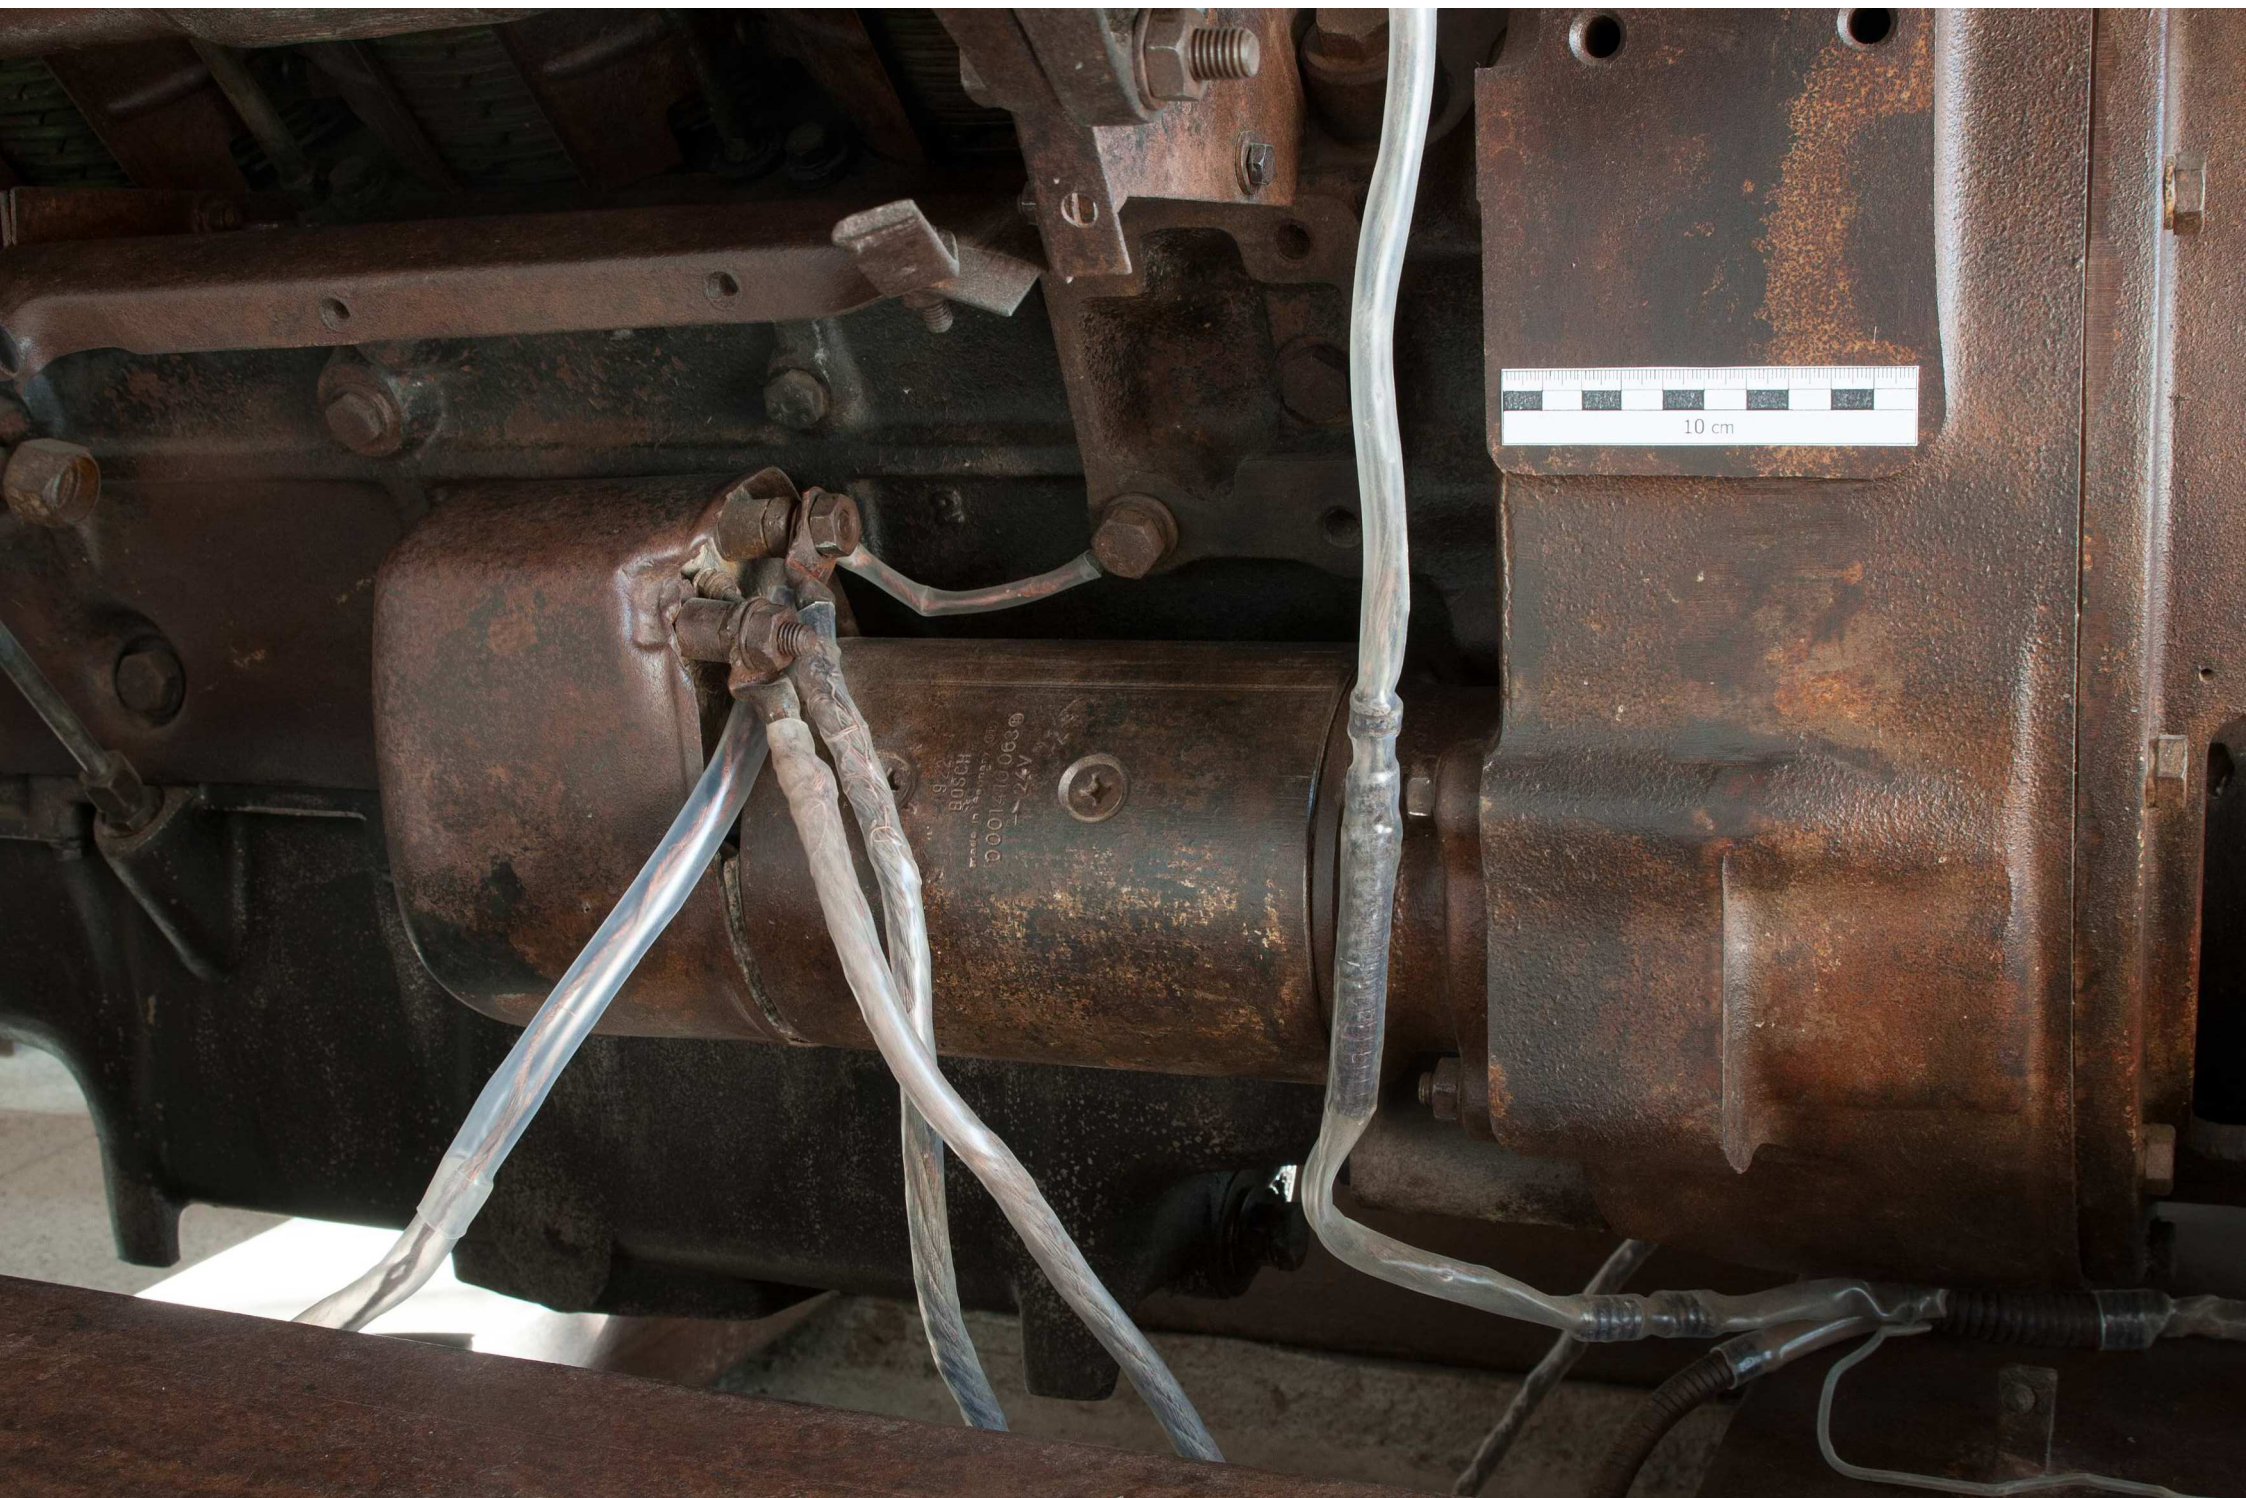
Abb. Anlasser des Motors von Deutz, vor der Restaurierung

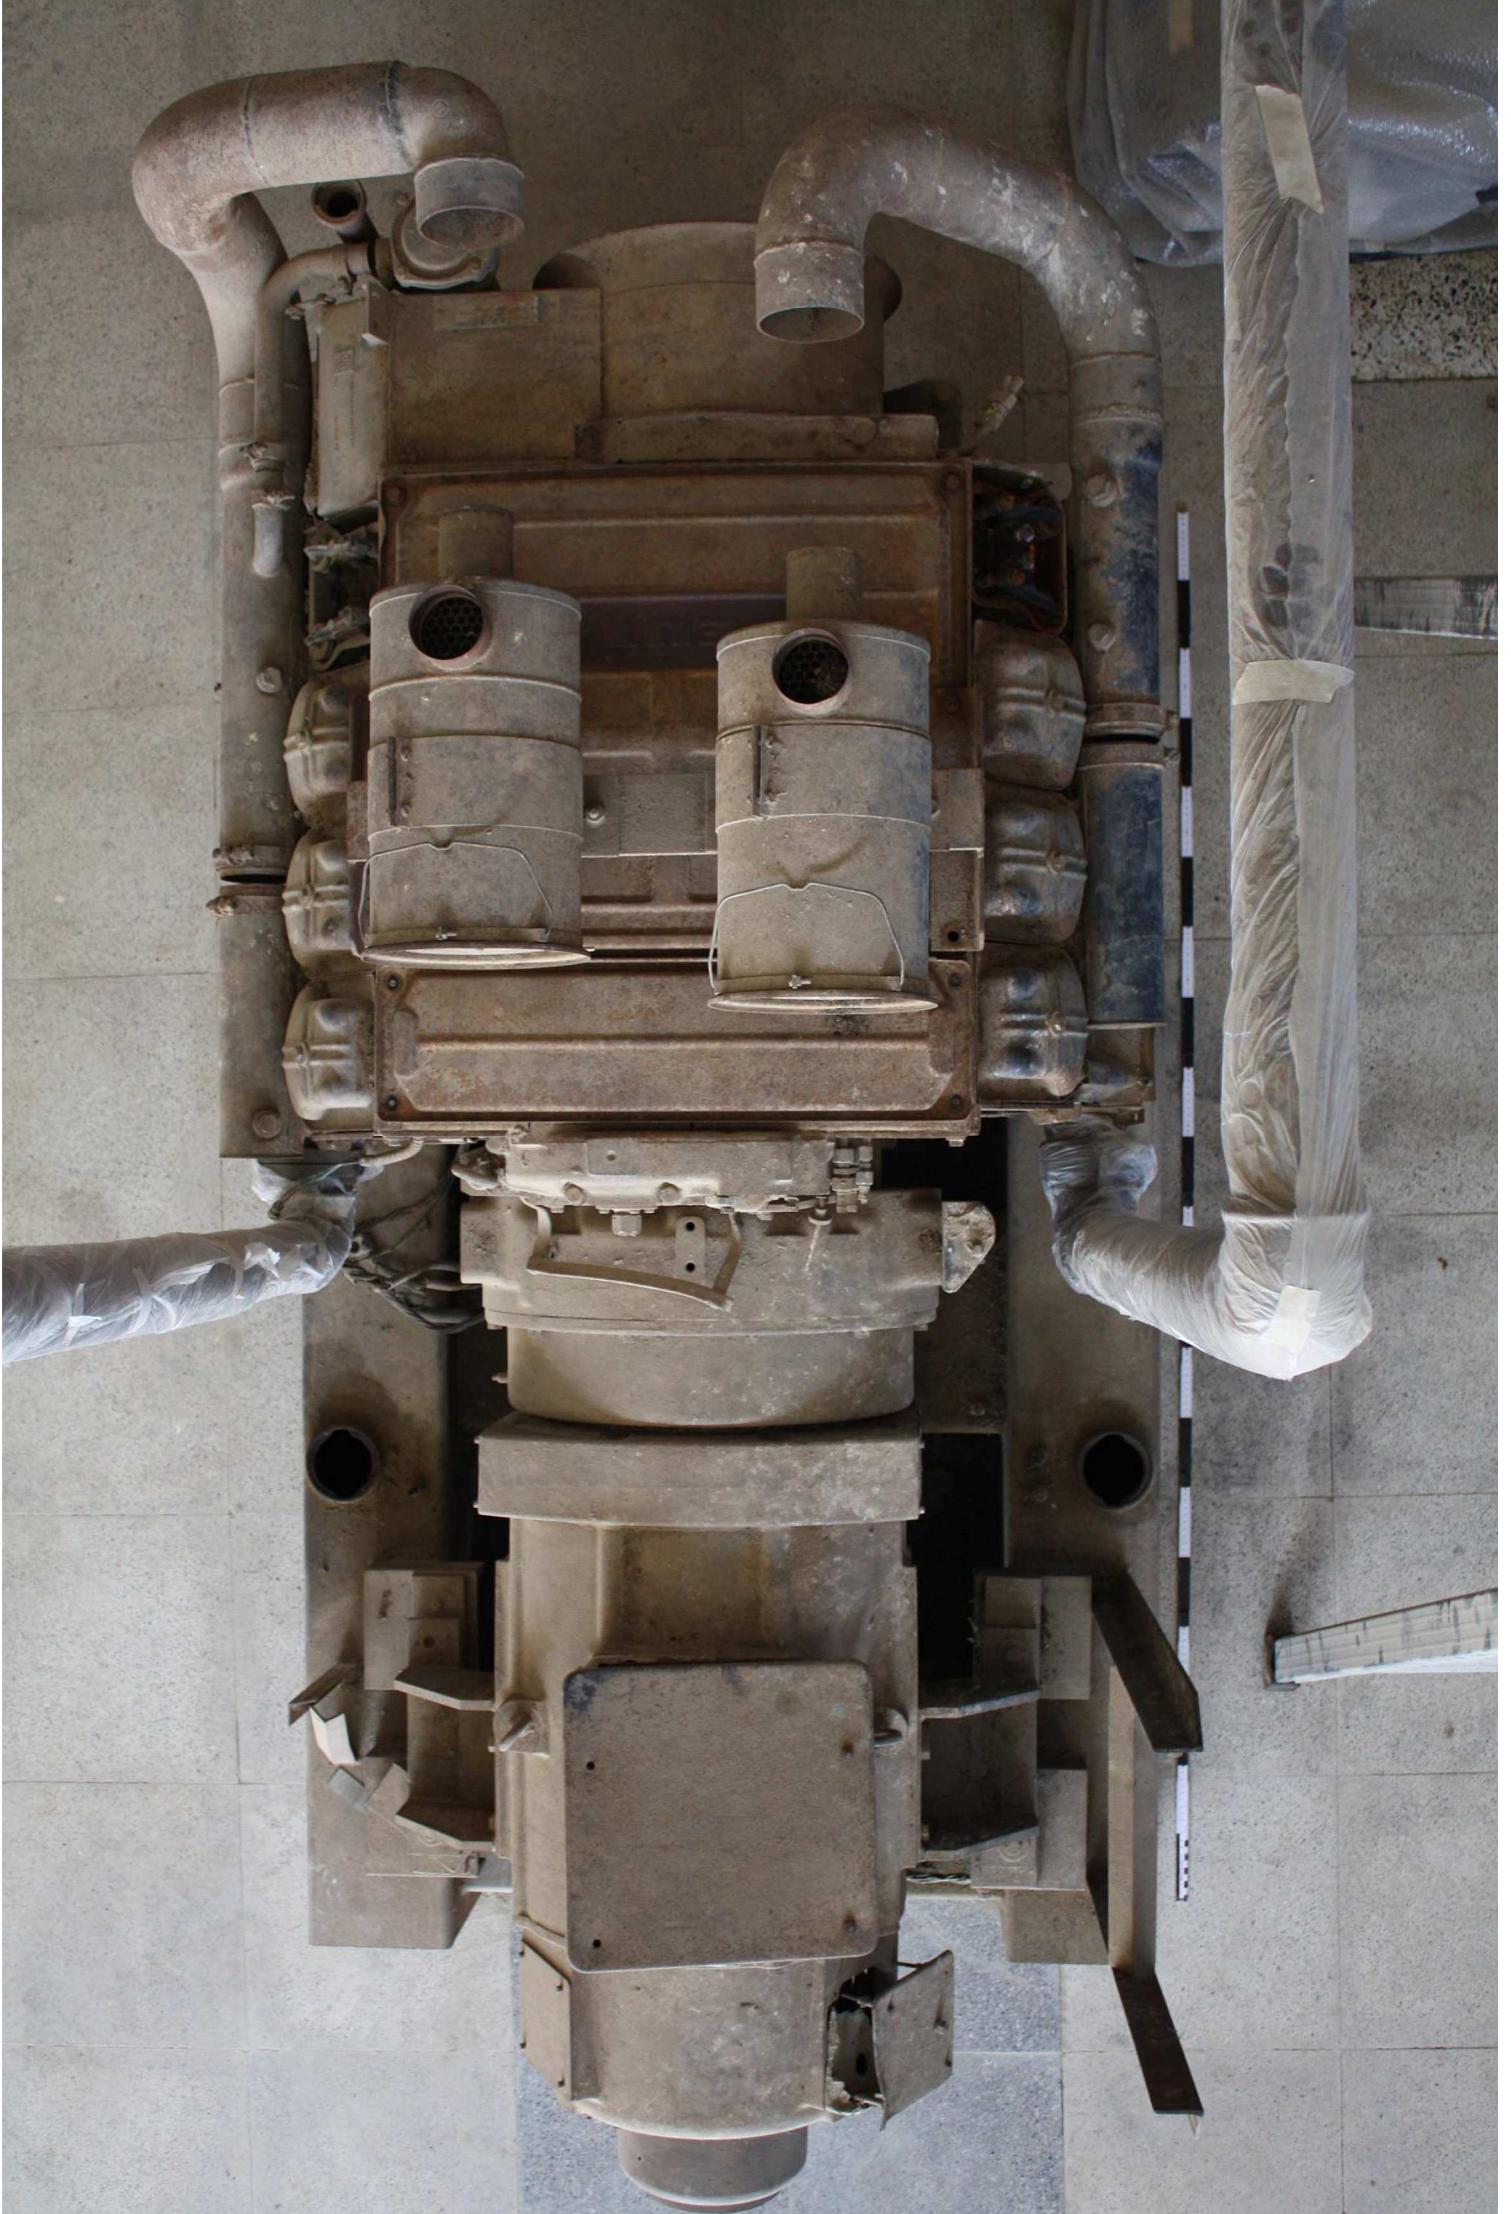
Abb. 63 Anlasser des Motors von Deutz, Übersicht, nah Restaurierung und Remontage.
