Abschlussbericht des F+E-Vorhabens
**Risikoabschätzung Chlorklagerung/
Chlortransport unter Einbeziehung
der Seveso II-Richtlinie und der
Störfallverordnung (2000)**

Teil 1: Textband

Forschungsbericht 269:

**Abschlussbericht des F+E-Vorhabens
Risikoabschätzung Chlorklagerung/Chlortransport
unter Einbeziehung der Seveso II-Richtlinie
und der Störfallverordnung (2000)**

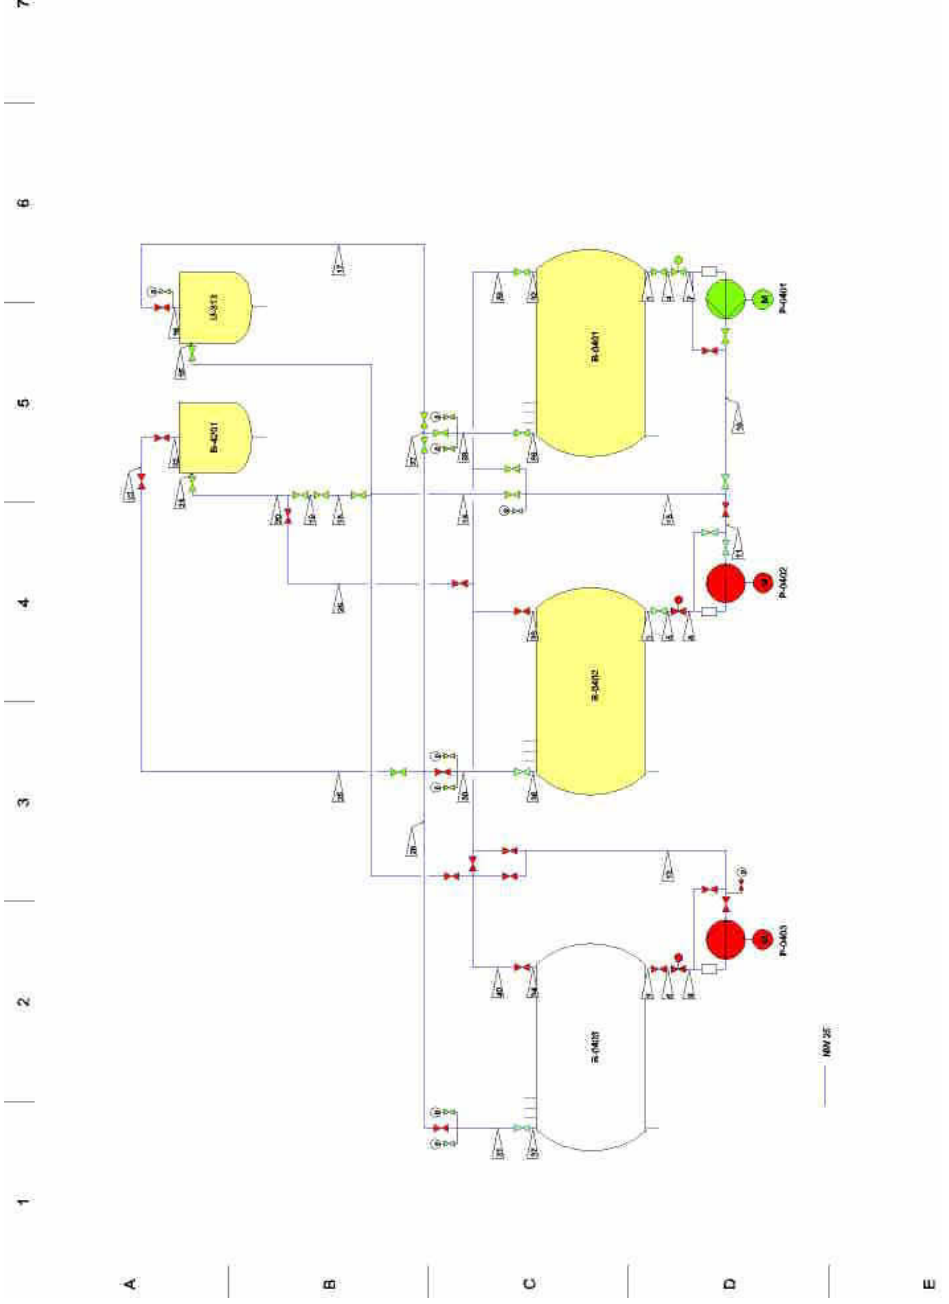
Abb. 3-5: Lagertanks, Nottank, Chlorpumpen, Chlorvorlagen mit zugehörigen Rohrleitungen und Armaturen - Bedienung der Vorlagen U- -313 und B-4201 aus B-0401 -

Das gesamte Rohrleitungsnetz wurde in einzelne Abschnitte unterteilt, deren Grenzen jeweils Absperrarmaturen bzw. Behälter darstellen. Die Zuordnung dieser Lecklagen zum System ergibt sich aus den Abb. 3-3 bis Abb. 3-6, in denen die entsprechenden Lecklagen-Nummern eingezeichnet sind. Zum schnelleren Auffinden einer bestimmten Lecklage sind die Abb. 3-3 bis Abb. 3-6 mit einem Koordinatensystem versehen, auf das in Kapitel 6.3 Bezug genommen wird.

In den Abb. 3-5 und Abb. 3-6 sind die Armaturenstellungen und Pumpenbetriebszustände laut Angabe des Betreibers in den Betriebszuständen

farbig gekennzeichnet, wobei grün offen/Betrieb und rot geschlossen/Stillstand bedeuten.

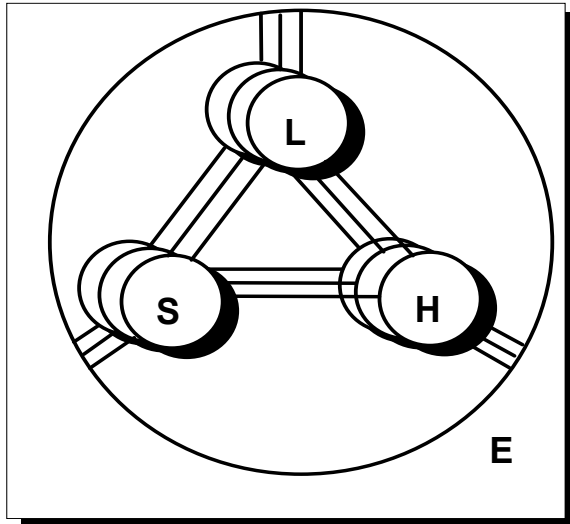
Abb. 6-1: Die Technik SHEL (6 /10/)⁵

Dabei ist zu beachten, dass es mehrere "Einheiten" *Liveware*, *Hardware* und *Software*, die miteinander in Verbindung stehen, geben kann (z. B. Personal in Warte und vor Ort); das Arbeitsumfeld *Environment* gibt es für einen konkreten Betrieb nur einmal.

Als mögliche Kombinationen zwischen den vier Elementen in der SHEL-Strukturierung sind somit vorstellbar: L-S, L-H, L-E, L-L, S-H, S-E, H-H und H-E, wobei der Schwerpunkt auf den ersten vier Interaktionen liegt.

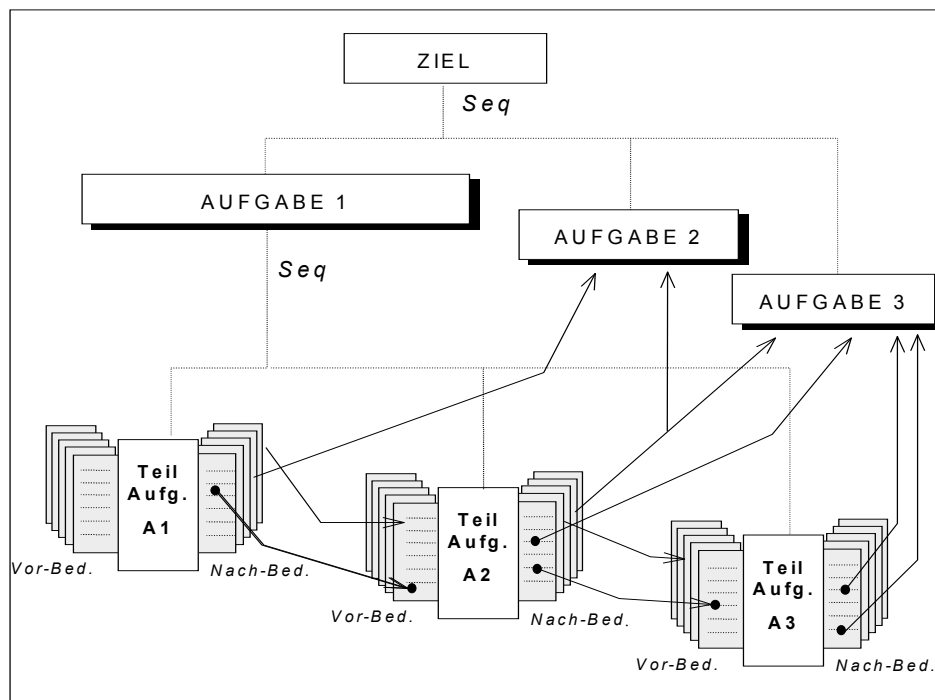
Abb. 6-2: Grundstruktur einer hierarchischen Aufgabenanalyse (6 /11/)

Eine hierarchische Aufgabenanalyse eignet sich insbesondere dann, wenn es für die Durchführung von Maßnahmen keine schriftlichen betrieblichen Unterlagen oder keine vorgeplanten Prozeduren gibt. In einer systematischen Vorgehensweise (vgl. Abb. 6-2) wird abhängig von einer durch eine Prozedur zu erreichenden Zielsetzung rekursiv eine Planung entwickelt, bei der Aufgaben und Teilaufgaben identifiziert werden; dabei können die jeweiligen Bedingungen bzw. Verhältnisse vor und nach Durchführung einer (Teil-)Aufgabe analysiert, erfasst und berücksichtigt werden.
