Tafel 1
Kathedrale von Santiago de Compostela
Grundriss Hauptgeschoss, Grundriss Krypta. M1:200
Lehrstuhl für Baugeschichte BTU Cottbus
Gezeichnet auf Grundlage der Bauaufnahmen der Jahre 2004-2010 (BTU 2010)
Aufnahmemassstab 1:50

Kathedrale von Santiago de Compostela

Lehrstuhl für Baugeschichte BTU Cottbus

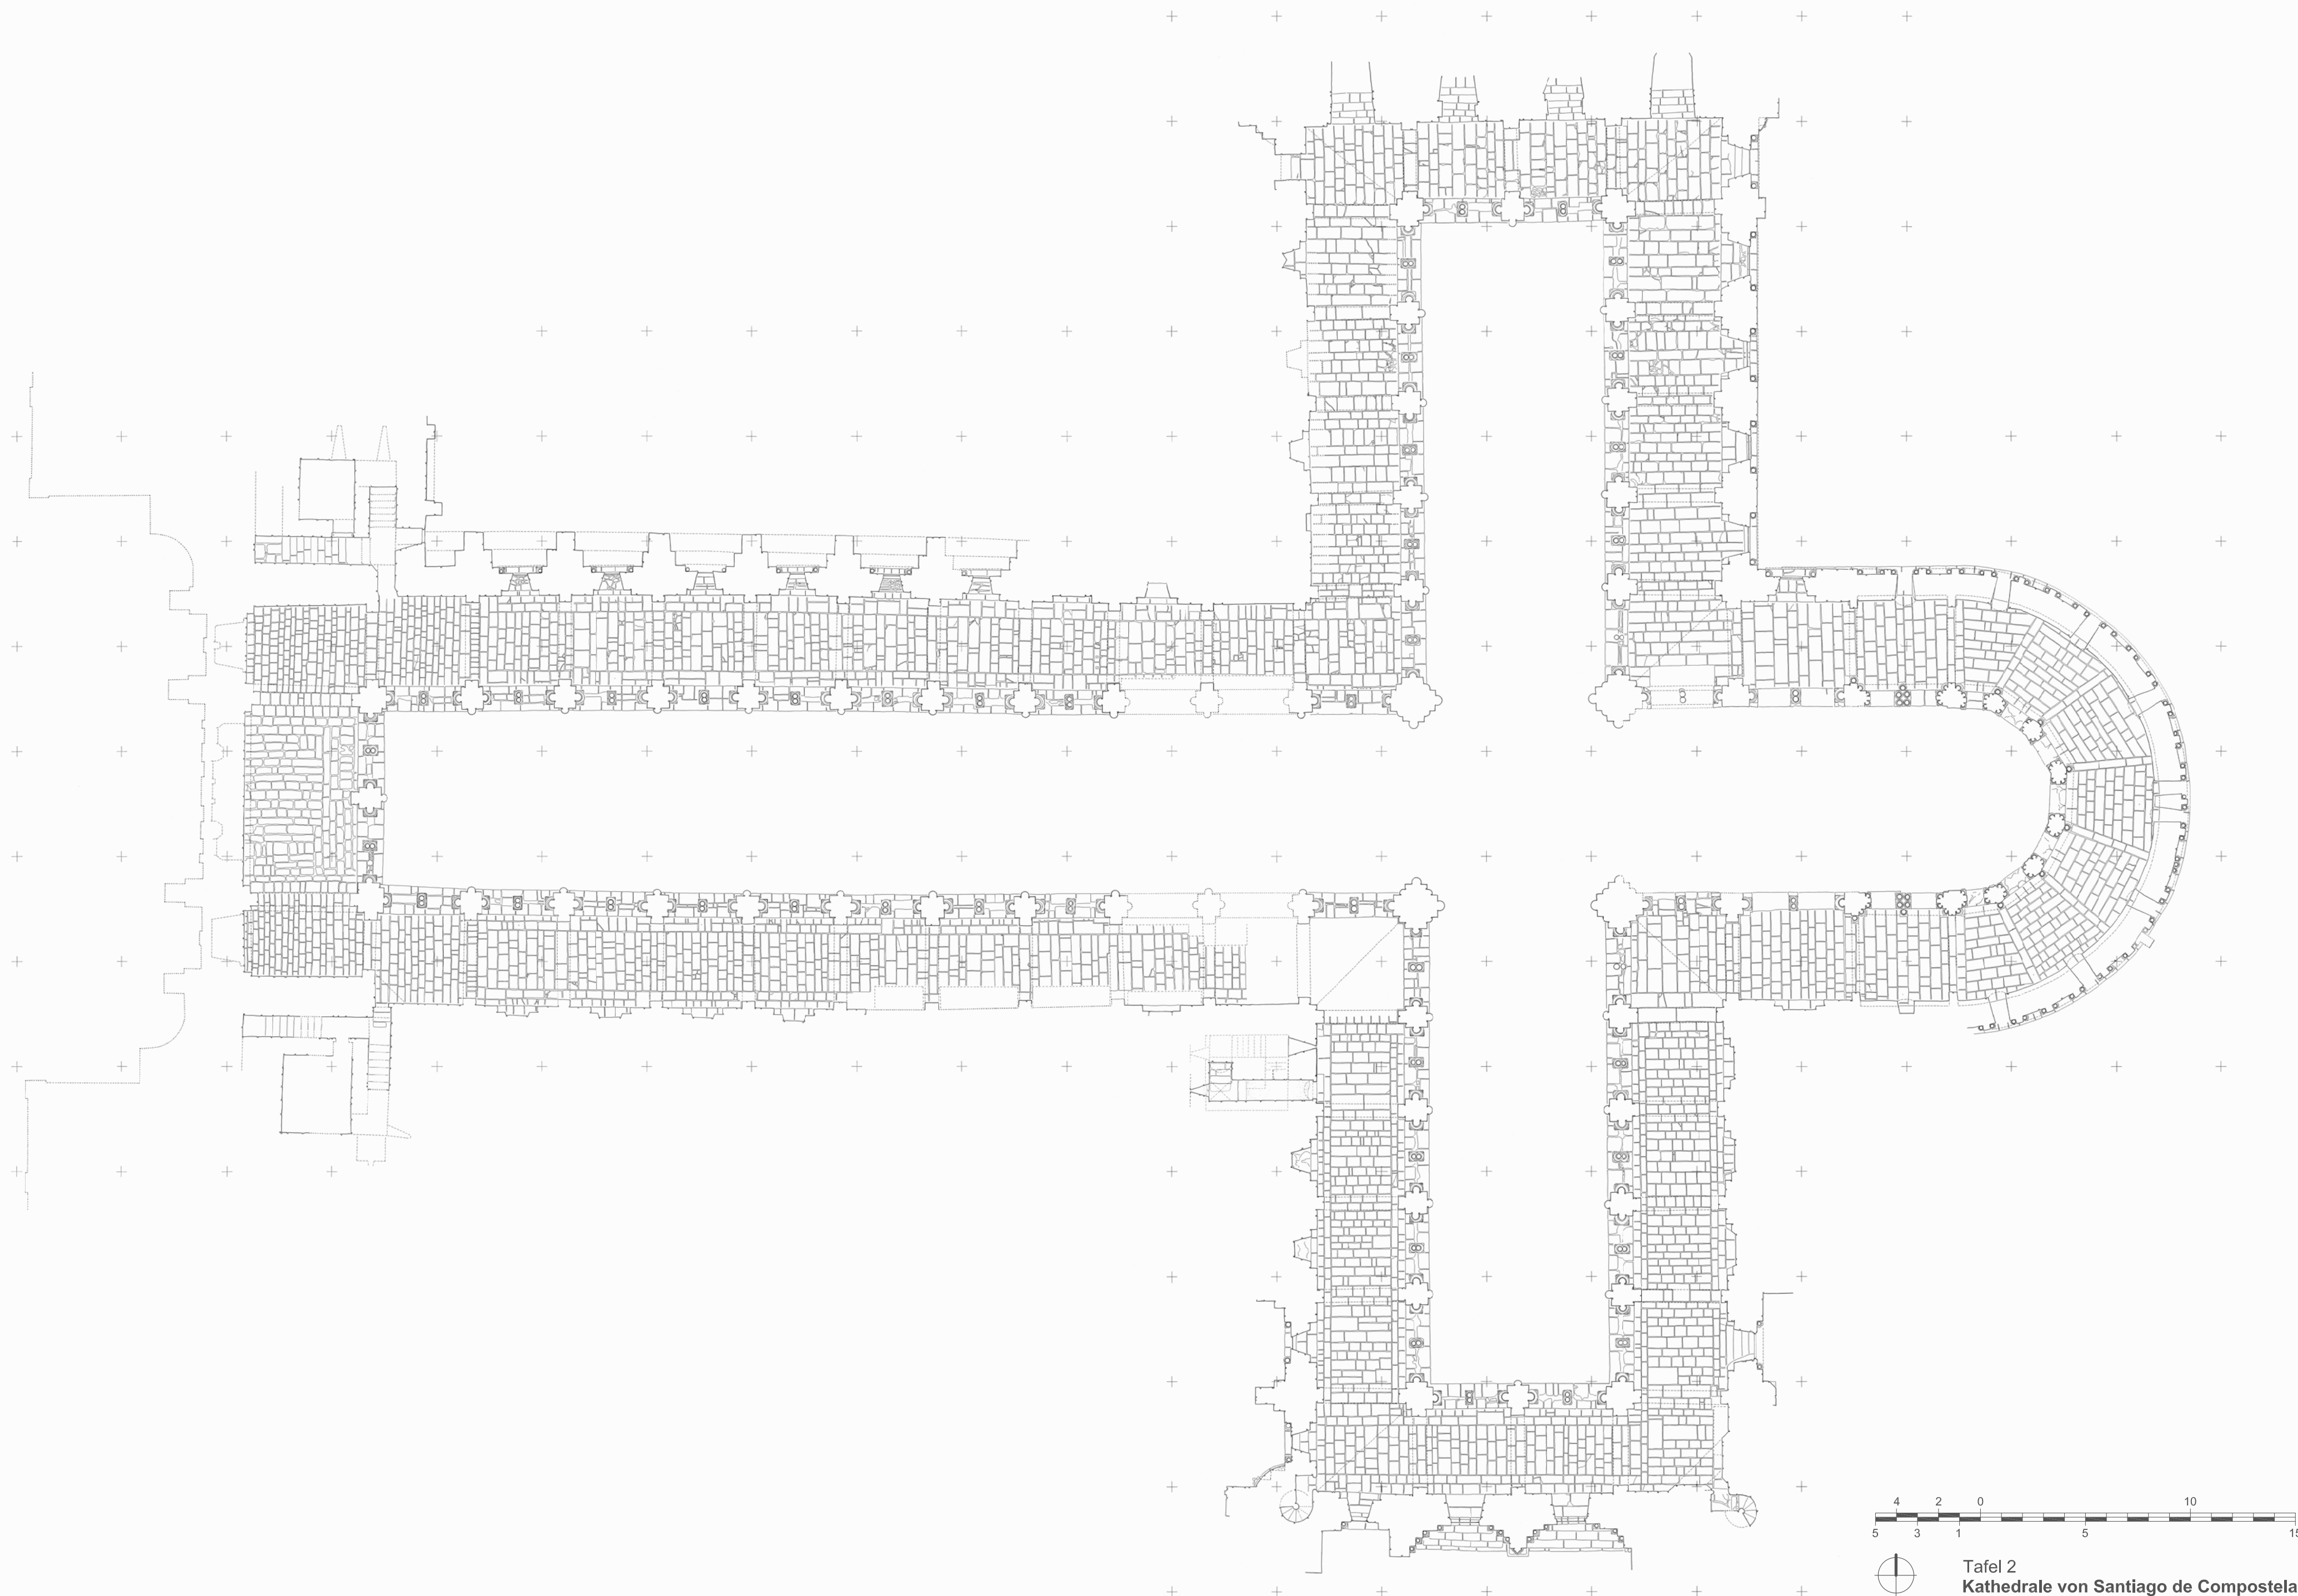
Tafel 2
Kathedrale von Santiago de Compostela
Grundriss Emporengeschoss M1:200
Lehrstuhl für Baugeschichte BTU Cottbus
Gezeichnet auf Grundlage der Bauaufnahmen der Jahre 2004-2010 (BTU 2010)
Aufnahmaßstab 1:50

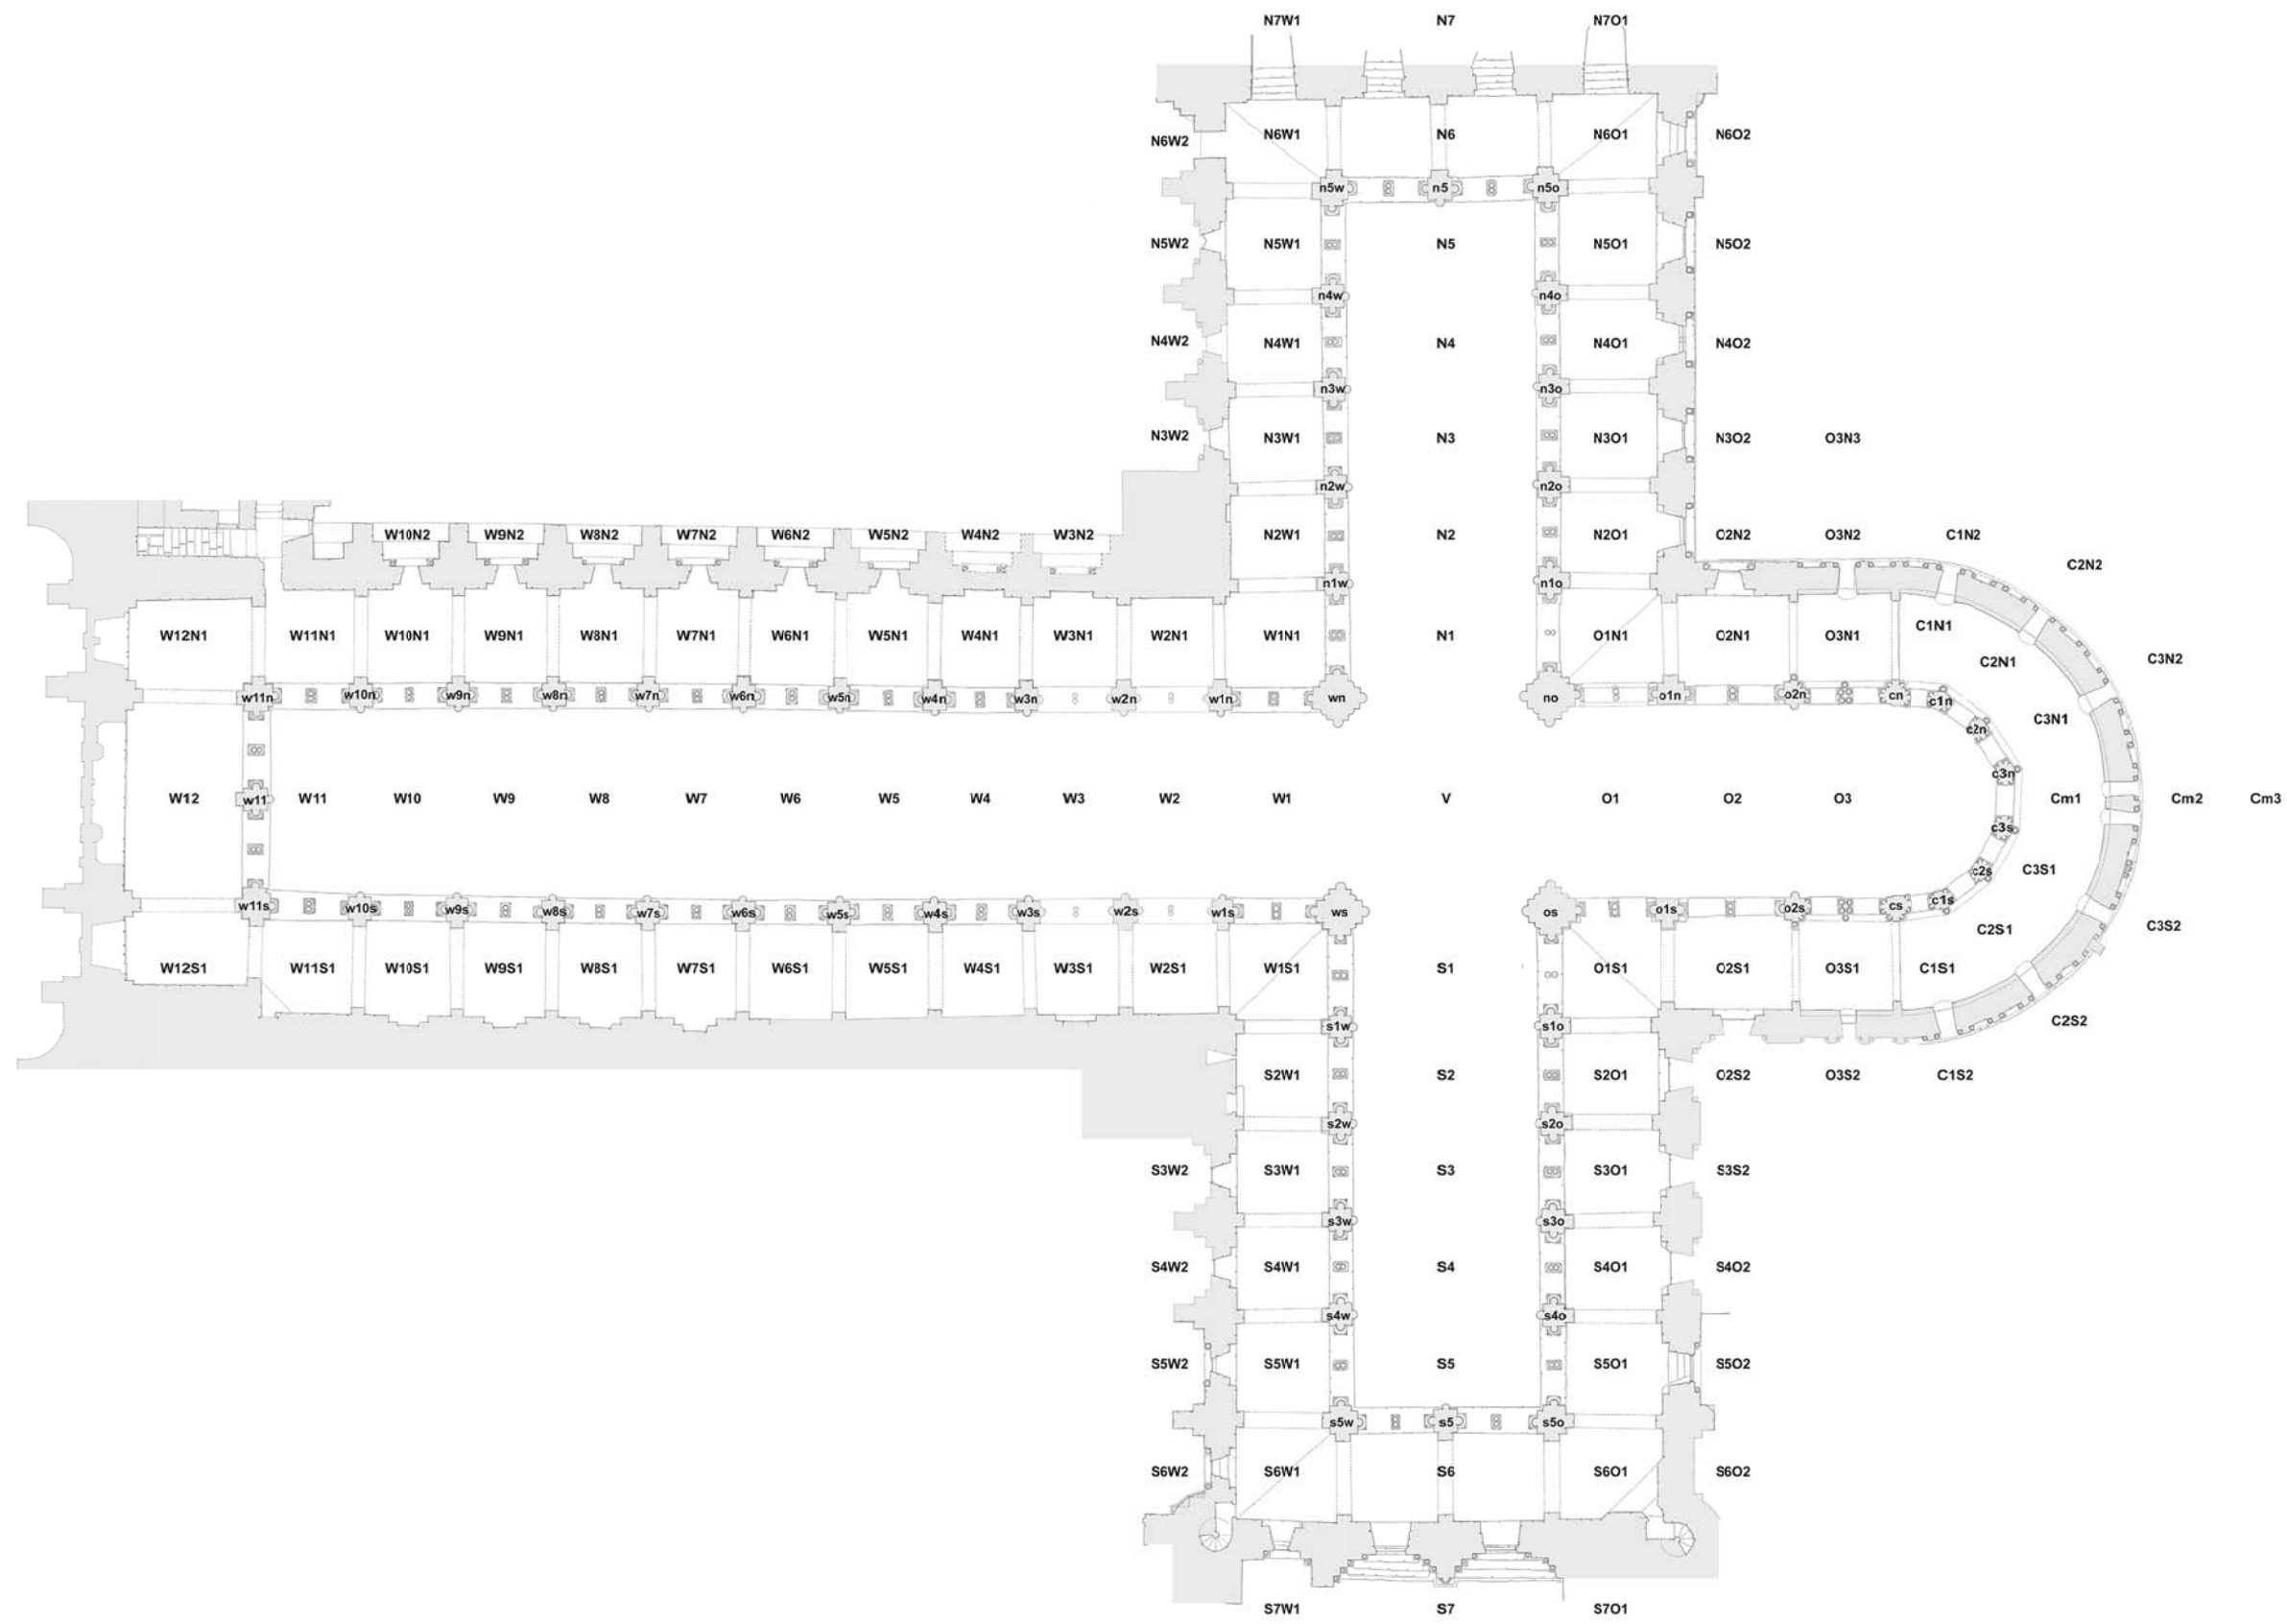
Tafel 4
Kathedrale von Santiago de Compostela
 Emporengeschoss - Jocheinteilung.
 Lehrstuhl für Baugeschichte BTU Cottbus (BTU 2010)

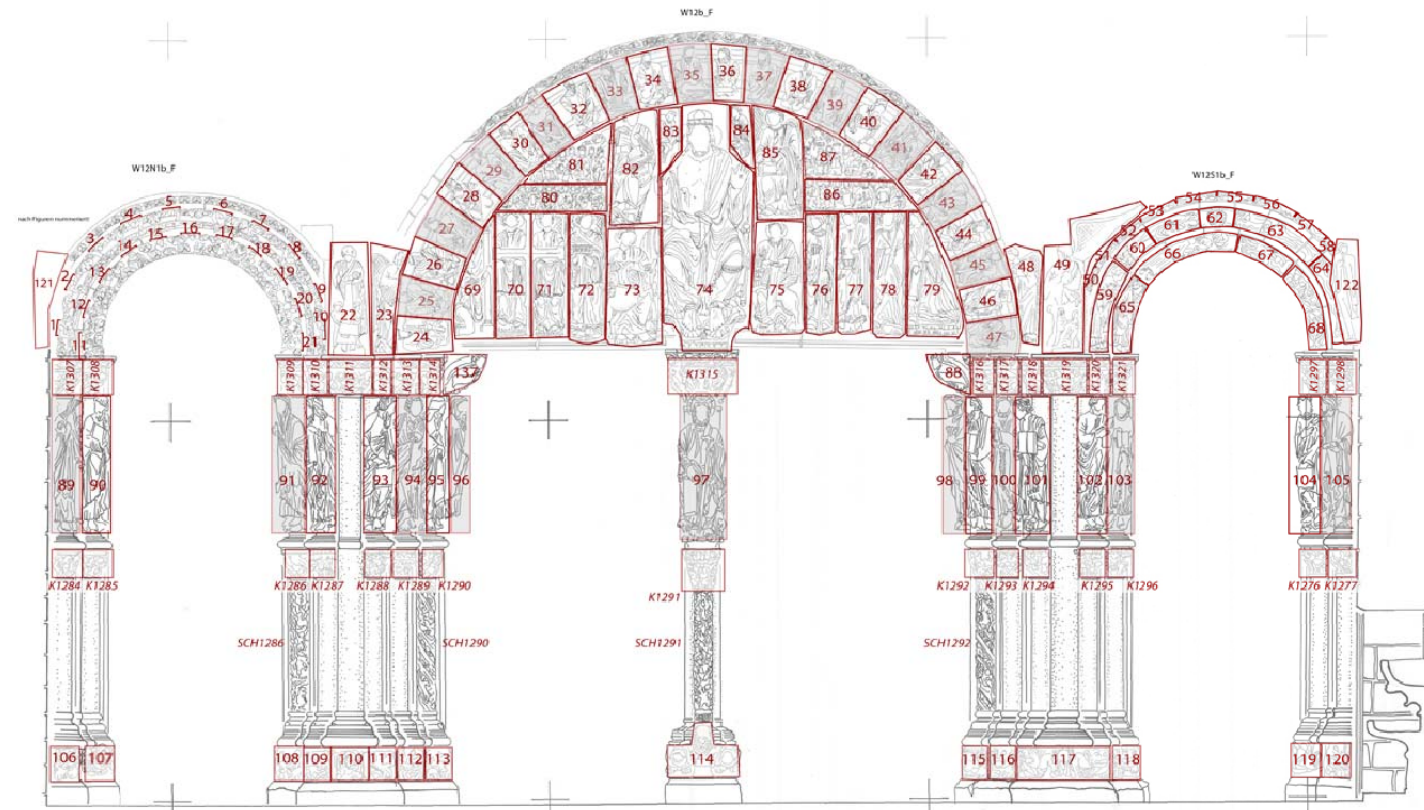
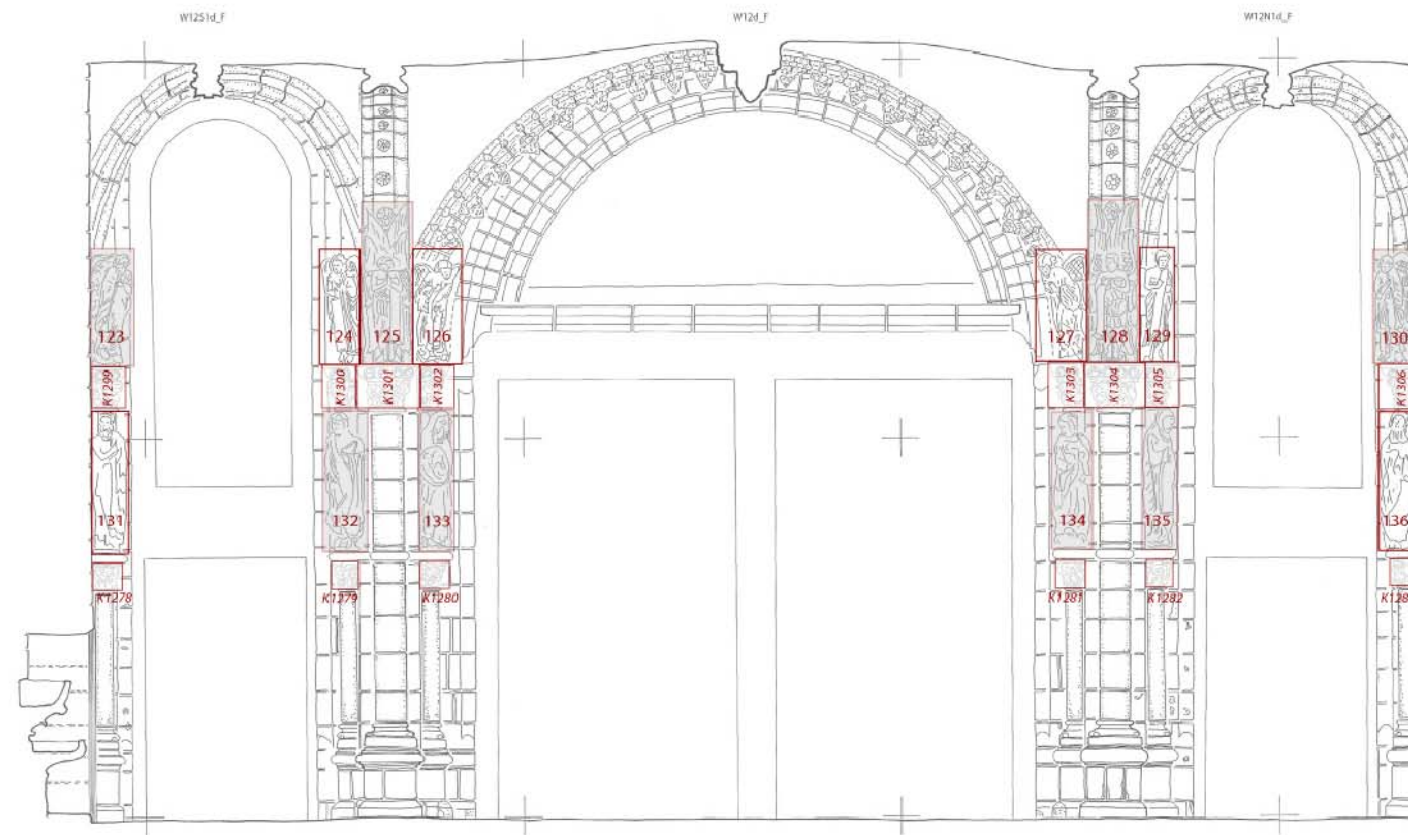
Ostwand

Westwand

Tafel 5
Kathedrale von Santiago de Compostela
 Narthex. Pórtico de la Gloria - Verteilung Skulpturen.
 Lehrstuhl für Baugeschichte BTU Cottbus (BTU 2010)

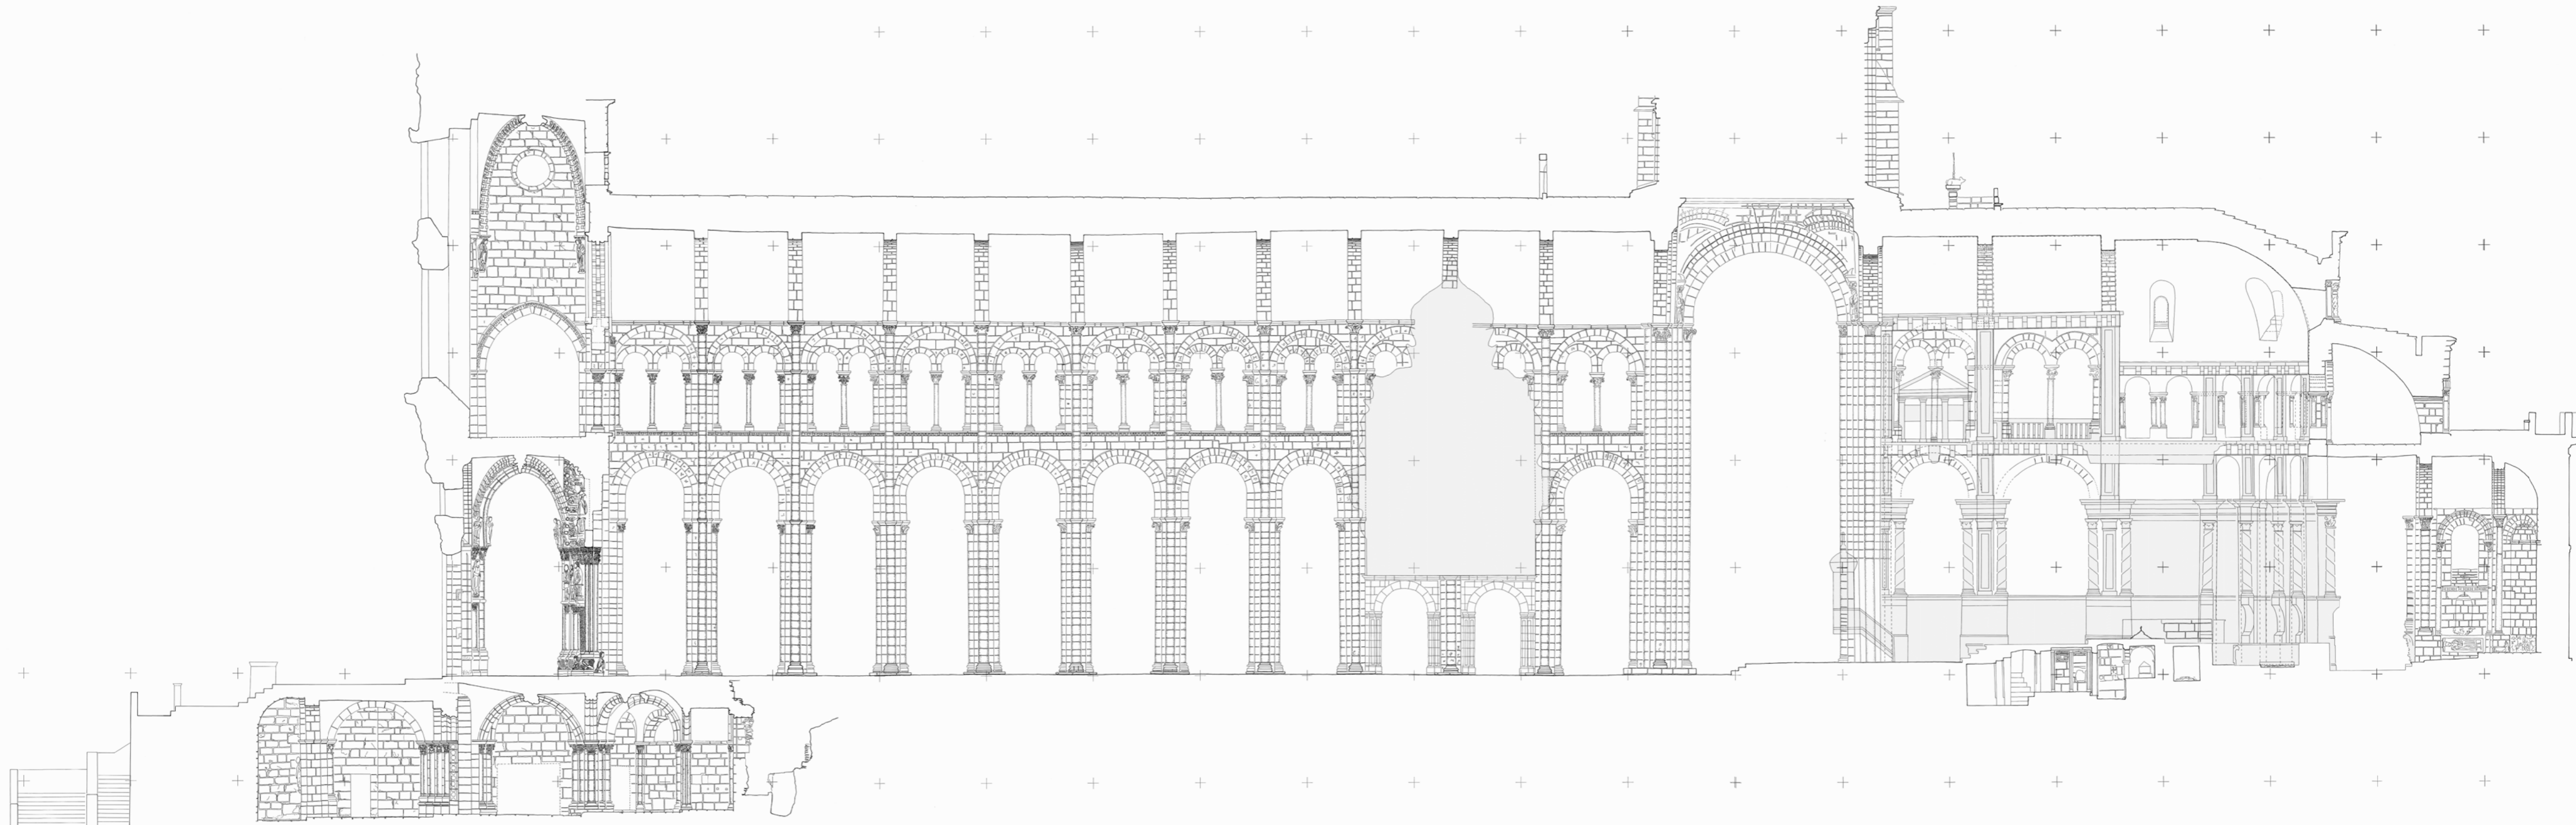
Tafel 6
Kathedrale von Santiago de Compostela
Schnitt 3. Längsschnitt Langhaus.
Ansicht nördl. Mittelschiffwand. M1:200
Lehrstuhl für Baugeschichte BTU Cottbus
Gezeichnet auf Grundlage der Bauaufnahmen der Jahre 2004-2010 (BTU 2010)
Aufnahmemaßstab 1:50

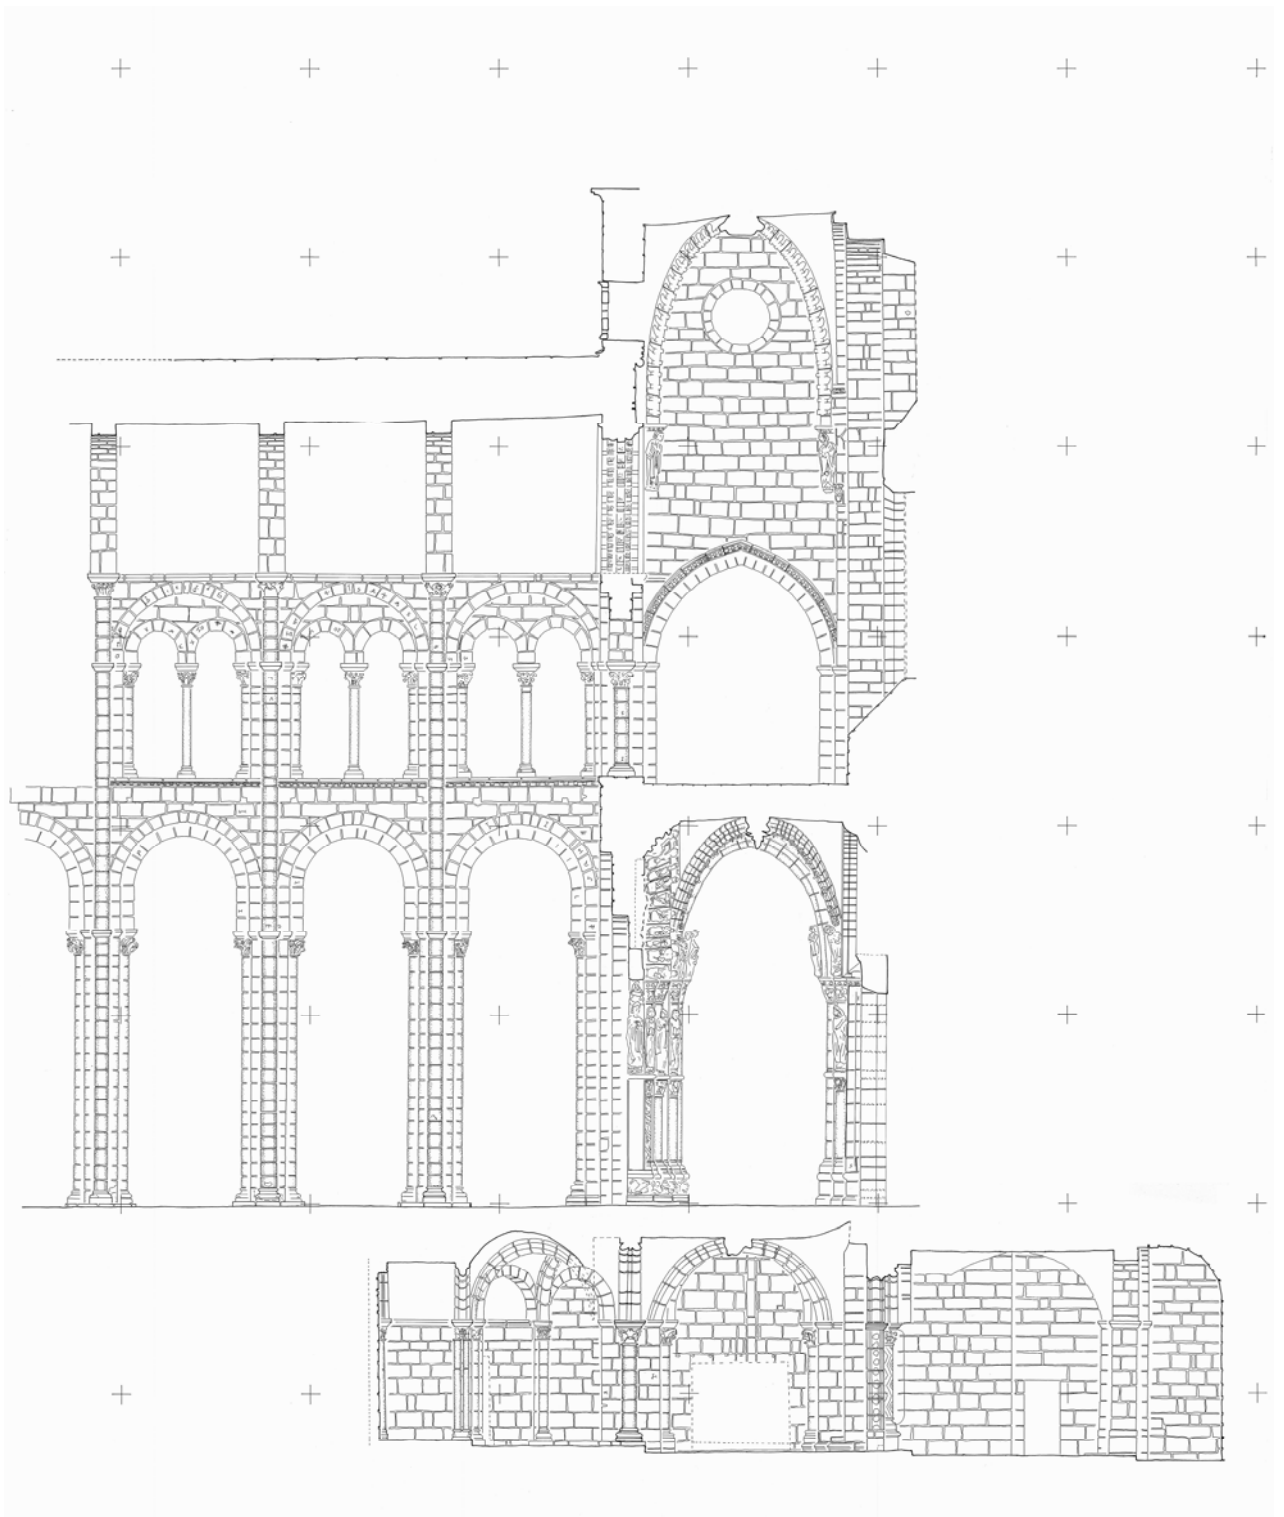
Tafel 7

Schnitt 18. Längsschnitt Westbau und Langhaus.

Ansicht südl. Mittelschiffwand. H-W9 bis H-W12. M1:200

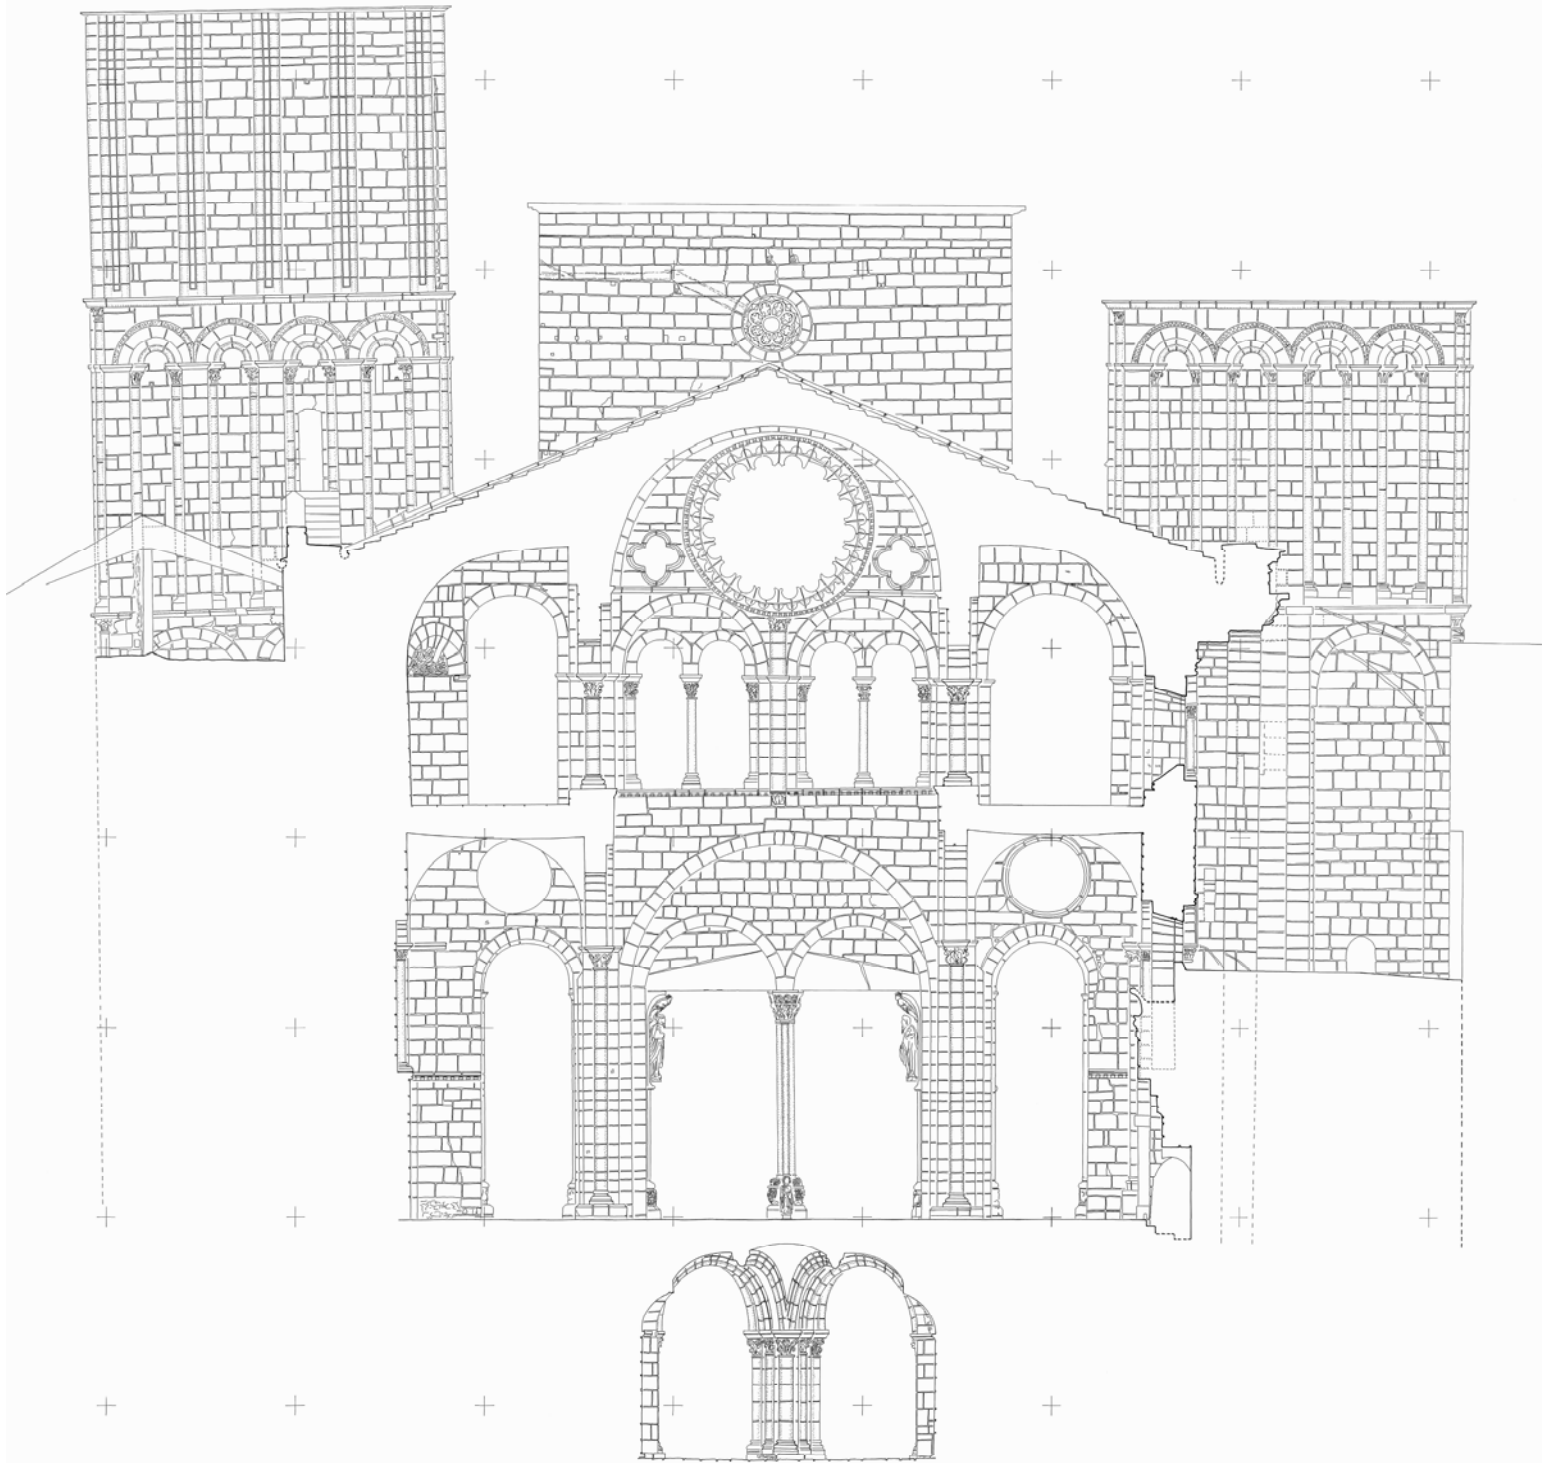
Tafel 8
Kathedrale von Santiago de Compostela

Schnitt 1. Schildwand des Westbaus. M1:200

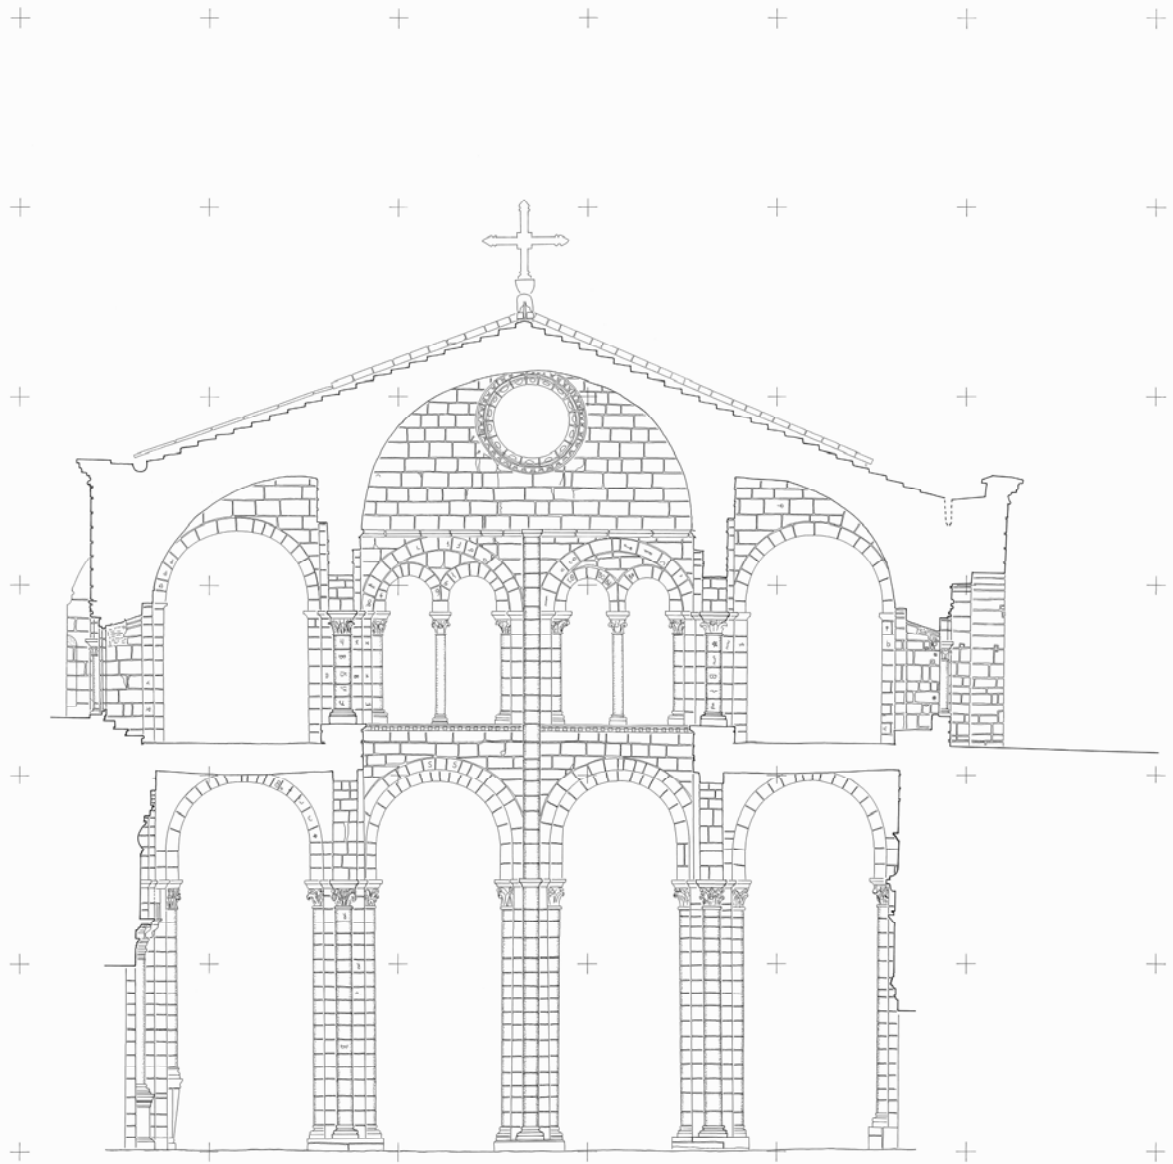
Tafel 9
Kathedrale von Santiago de Compostela
Schnitt 5. Schildwand südliches Querhaus. M1:200
Lehrstuhl für Baugeschichte BTU Cottbus
Gezeichnet auf Grundlage der Bauaufnahmen der Jahre 2004-2010 (BTU 2010)
Aufnahmaßstab 1:50

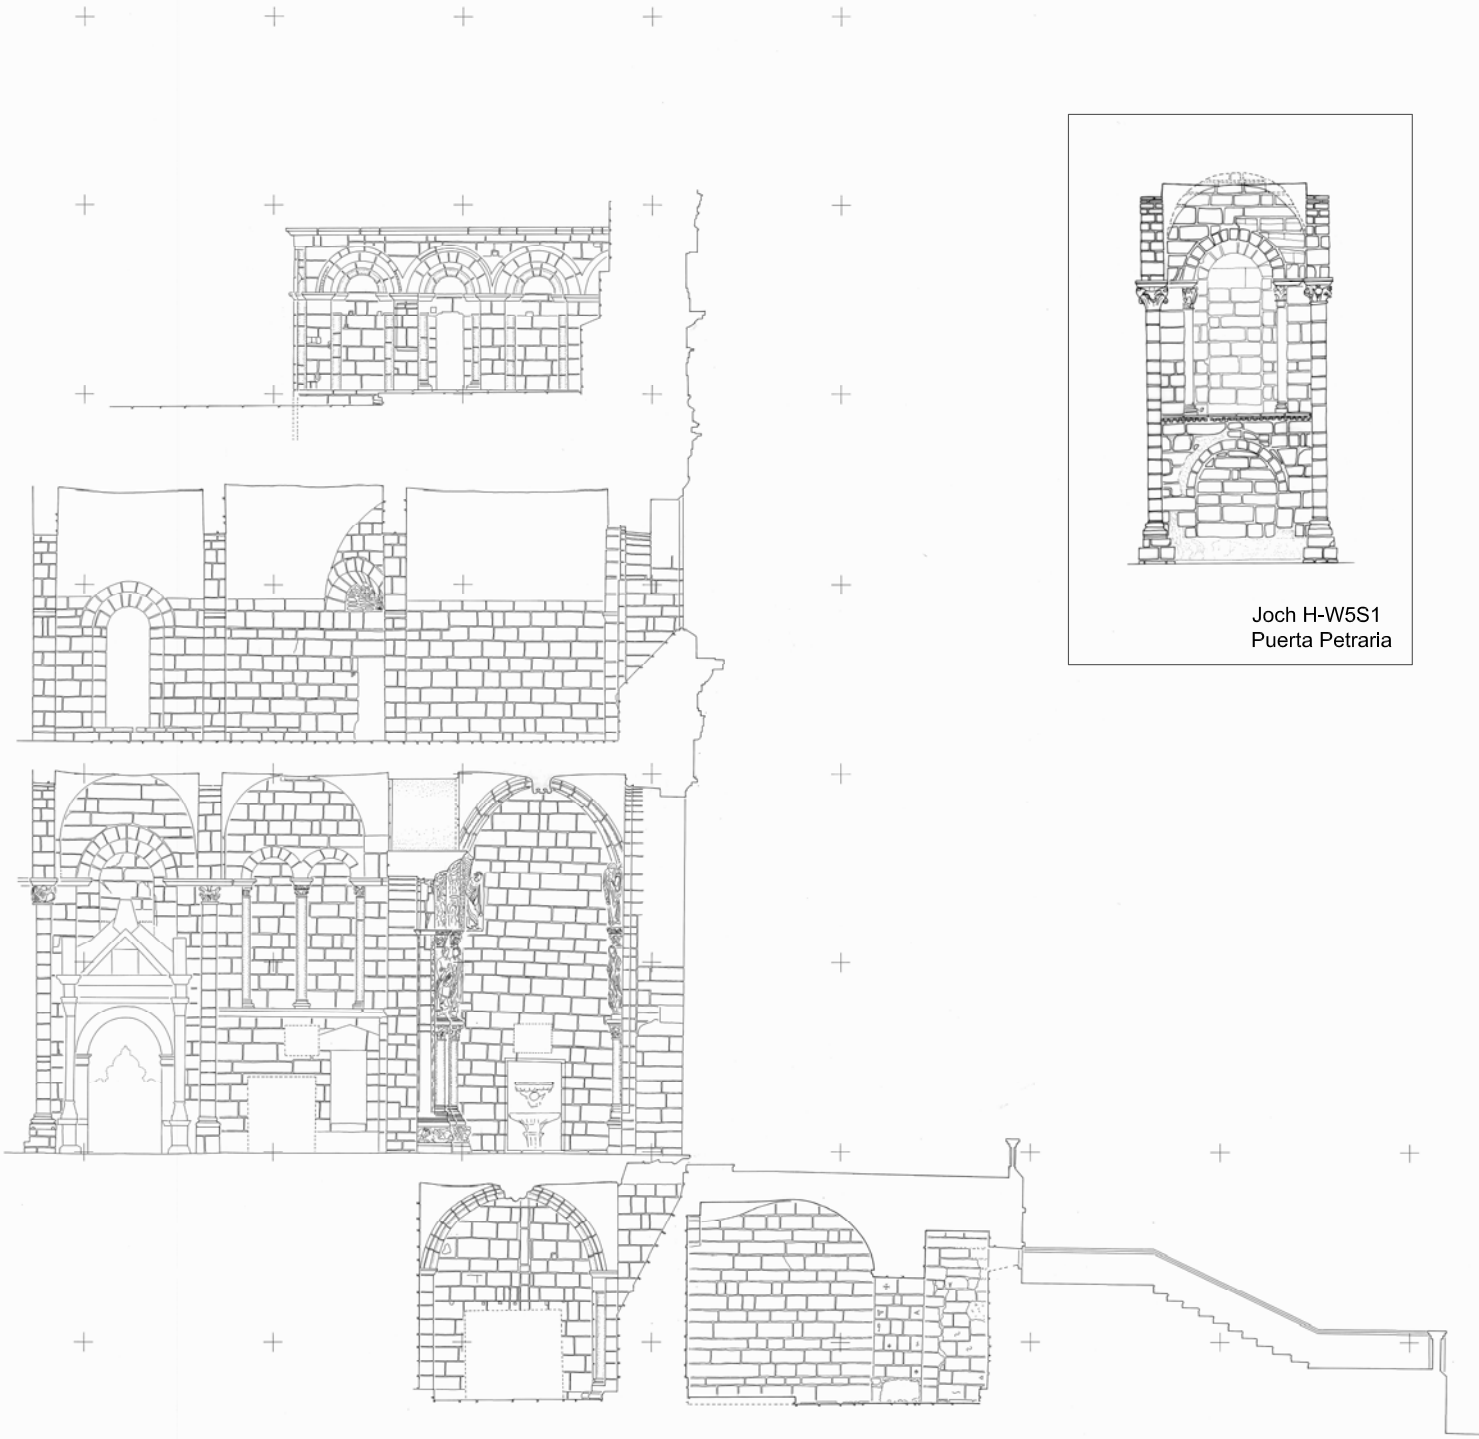
Tafel 10

Joch H-W5S1
Puerta Petraría

Schnitt 11. Längsschnitt südl. Seitenschiff. M1:200

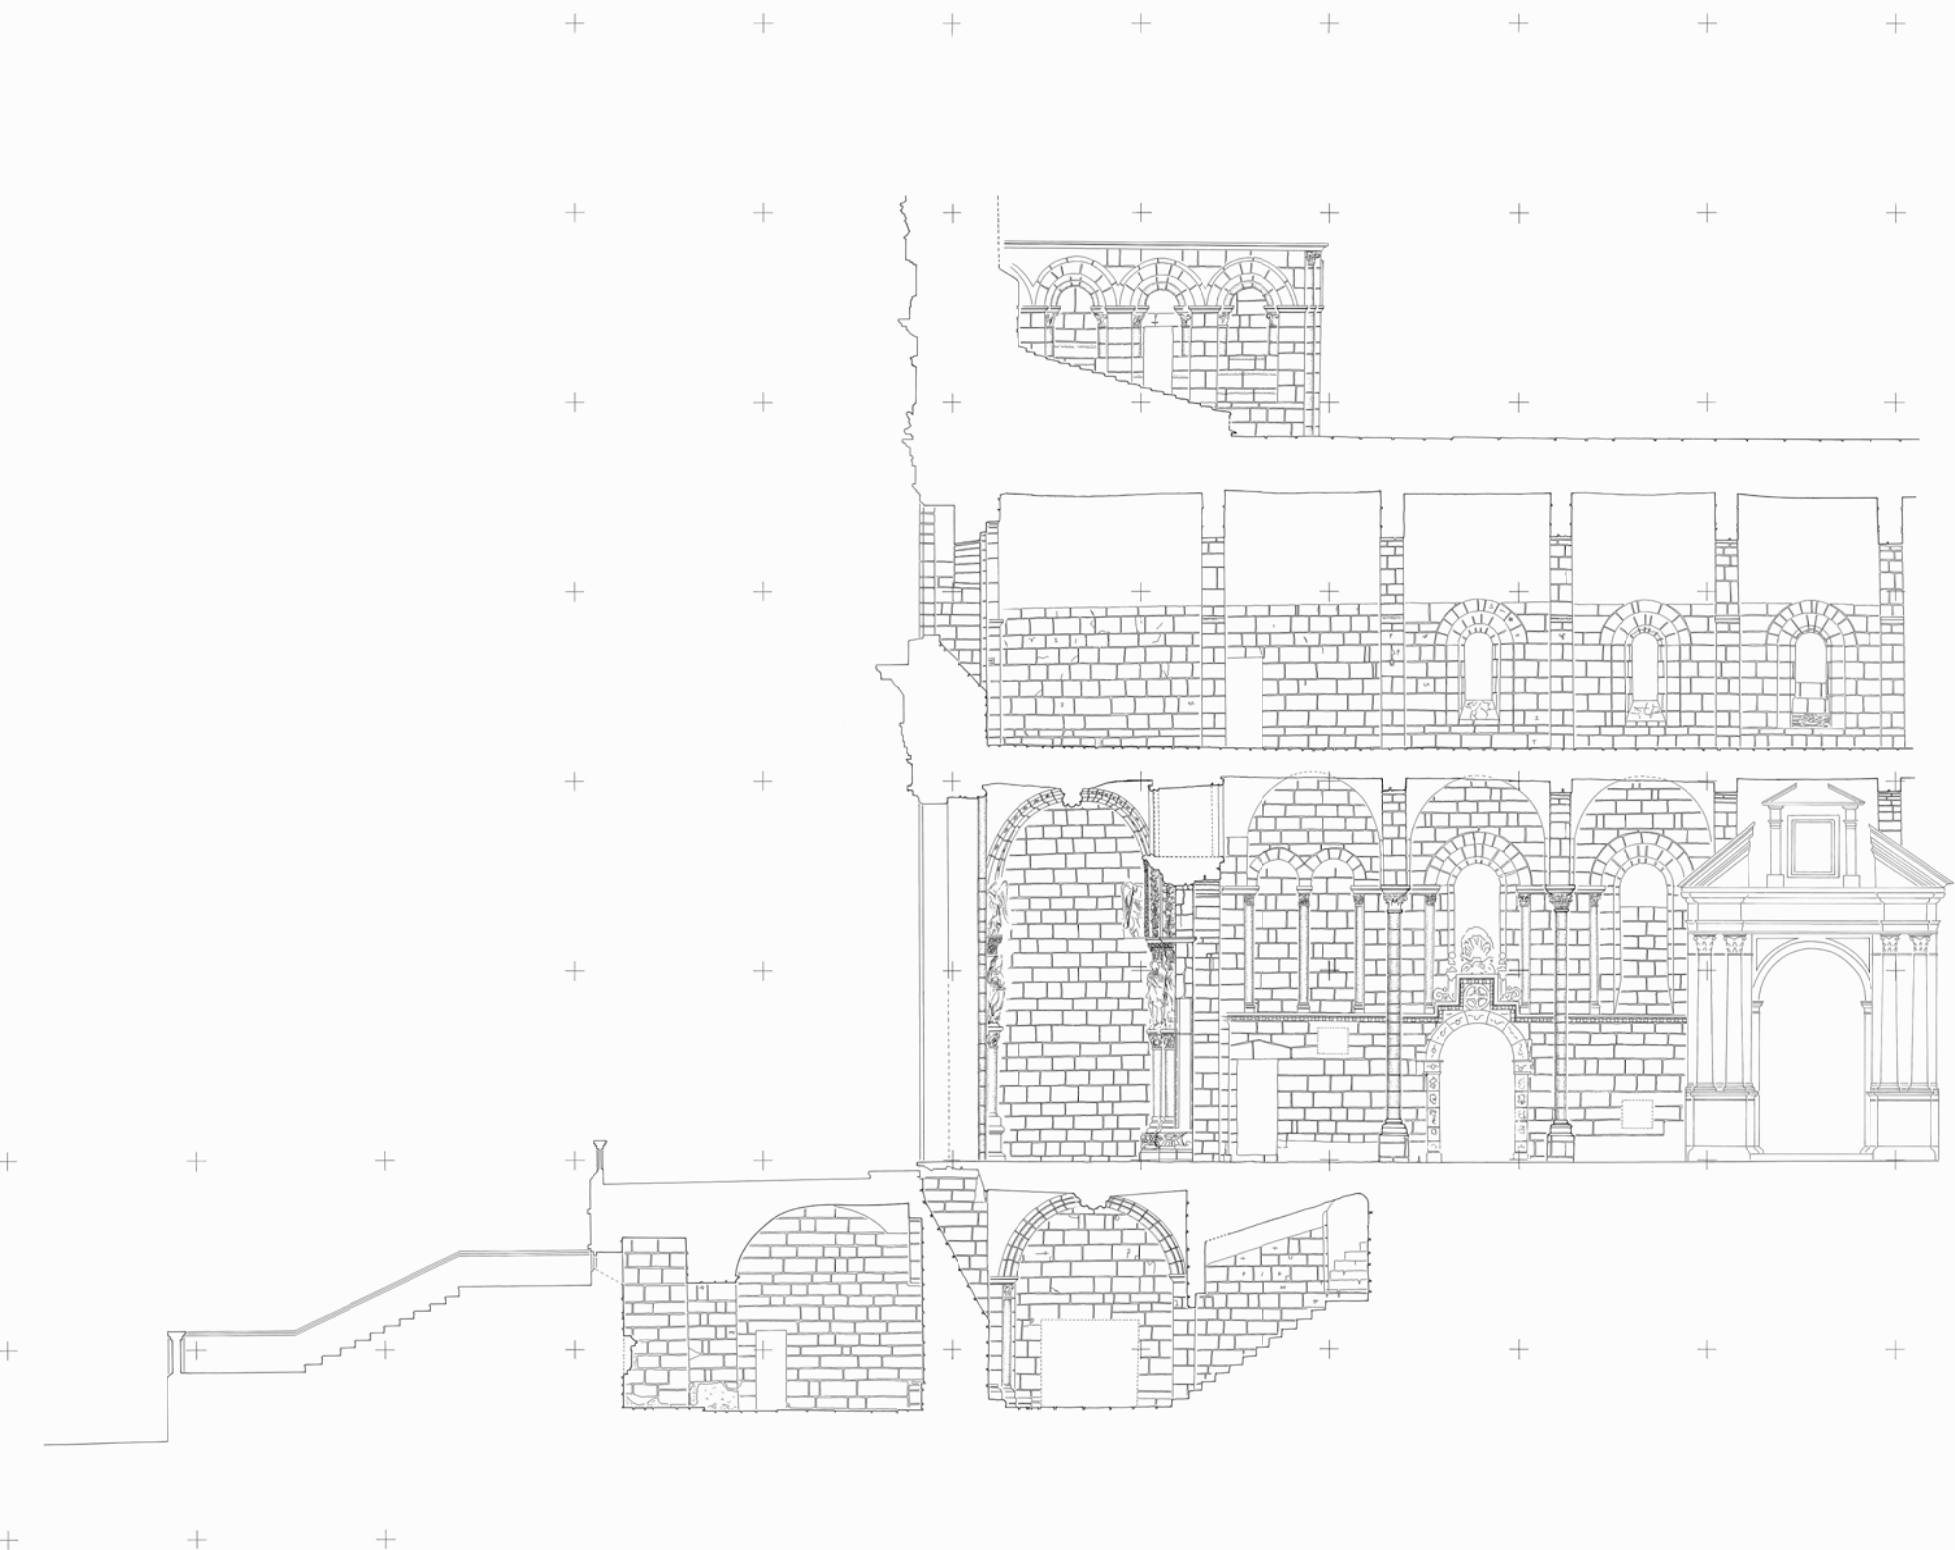
Tafel 11

Schnitt 4. Längsschnitt nördl. Seitenschiff. M1:200
