Tafel 1
Kathedrale von Santiago de Compostela
Grundriss Hauptgeschoss, Grundriss Krypta. M1:200
Lehrstuhl für Baugeschichte BTU Cottbus
Gezeichnet auf Grundlage der Bauaufnahmen der Jahre 2004-2010 (BTU 2010)
Aufnahmemassstab 1:50

Kathedrale von Santiago de Compostela

Lehrstuhl für Baugeschichte BTU Cottbus

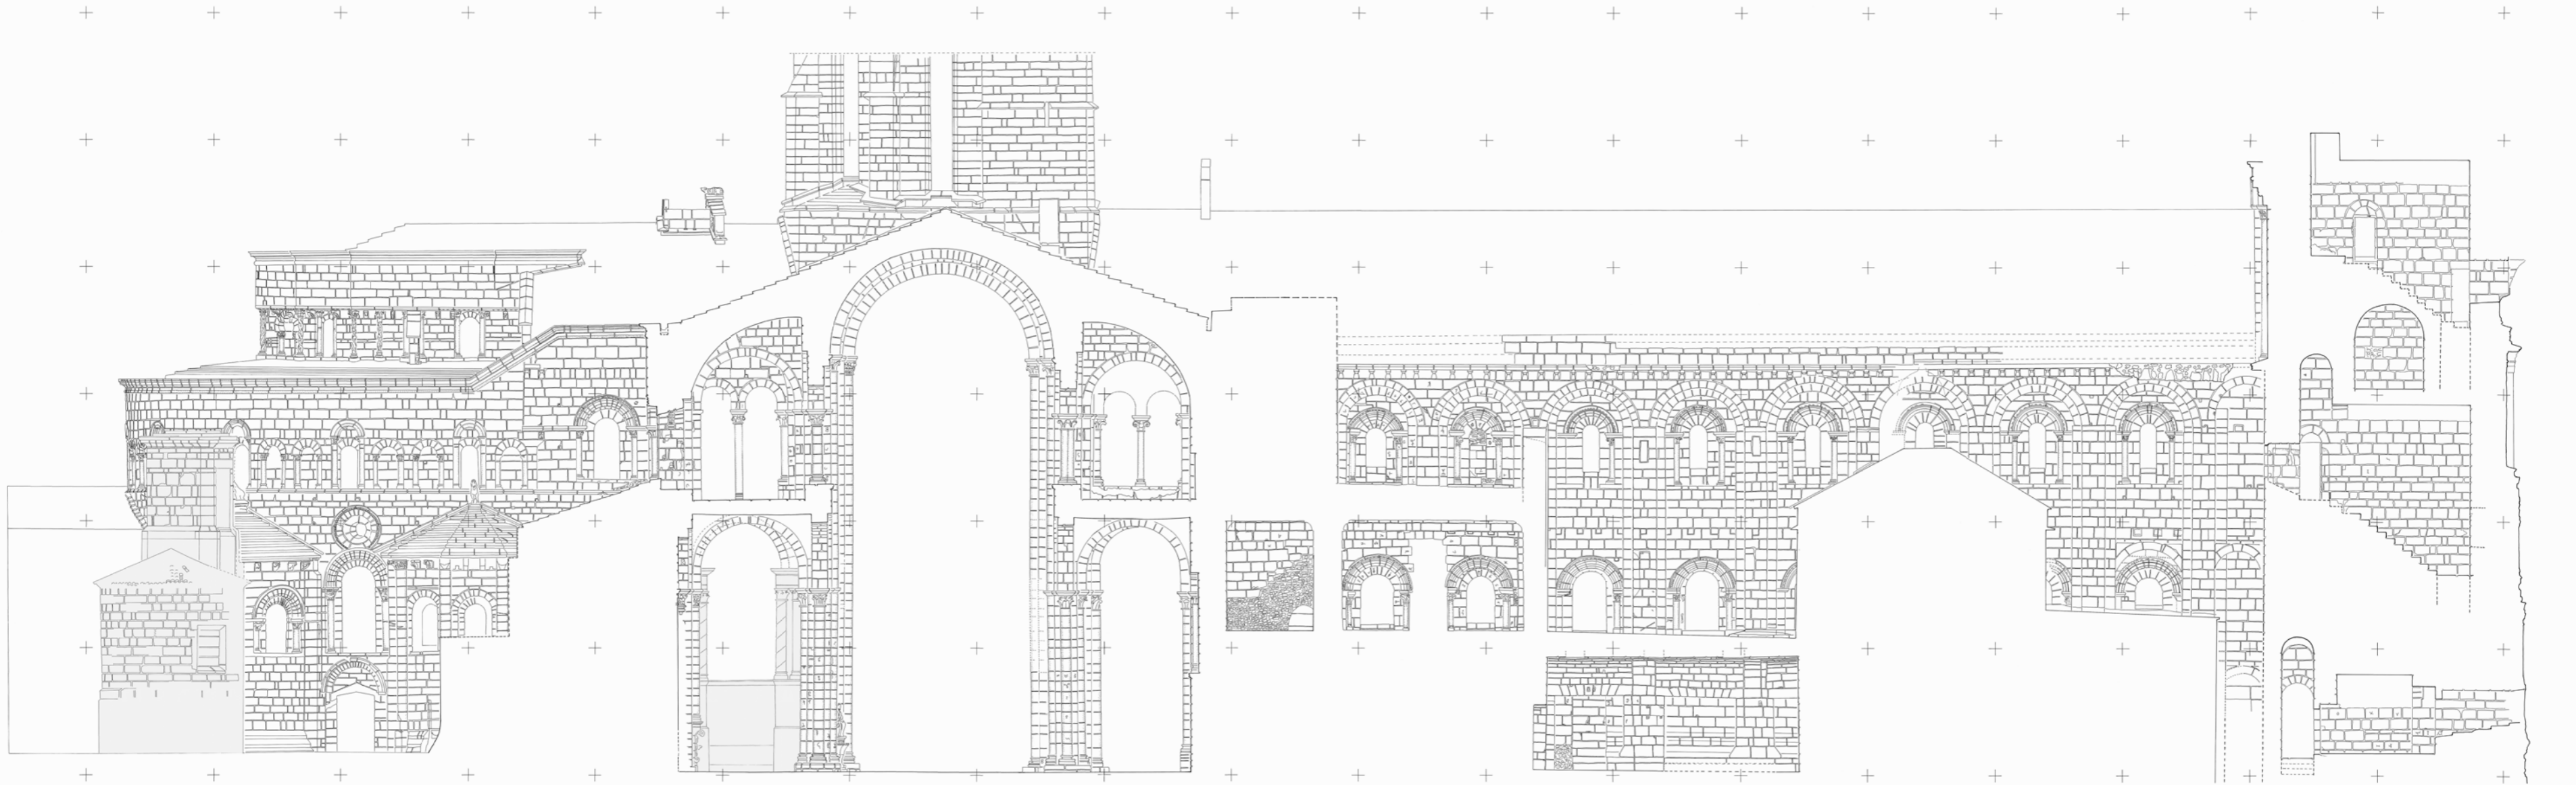
Tafel 12
Kathedrale von Santiago de Compostela
Schnitt 13. Nördliche Ansicht des Langhauses. M1:200
Lehrstuhl für Baugeschichte BTU Cottbus
Gezeichnet auf Grundlage der Bauaufnahmen der Jahre 2004-2010 (BTU 2010)
Aufnahmaßstab 1:50

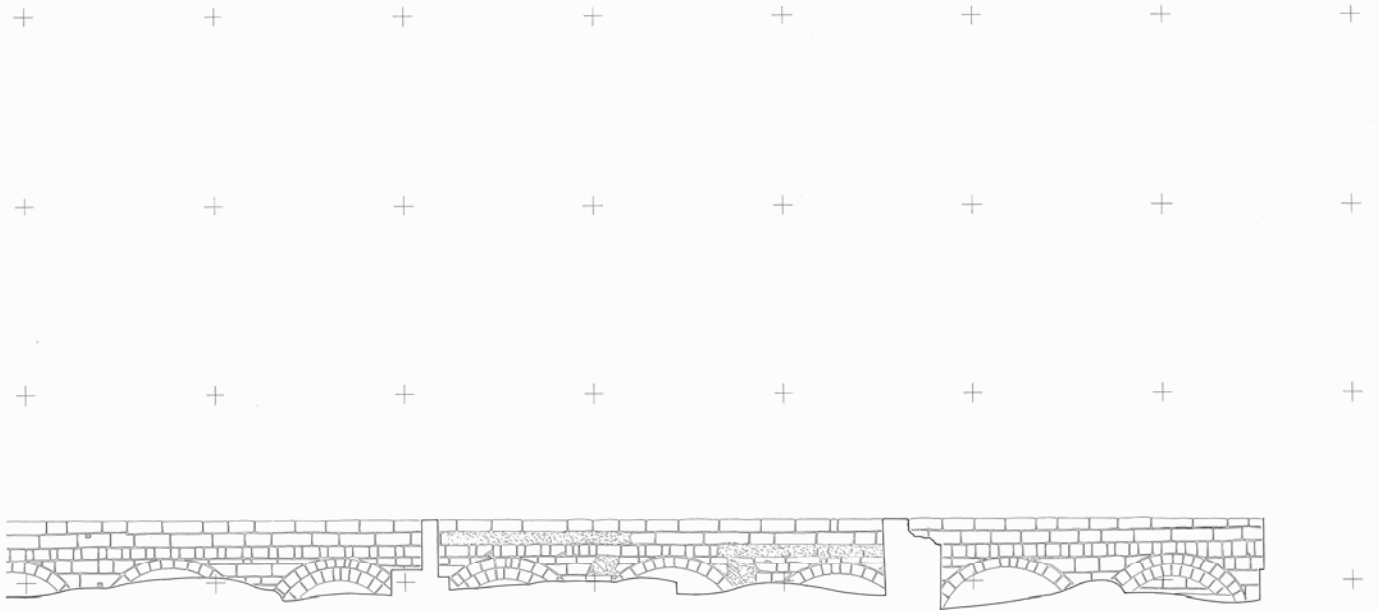
Tafel 13

Schnitt 23. Südliche Ansicht des Langhauses.

Fragmente der mittelalterlichen Fassade. M1:200

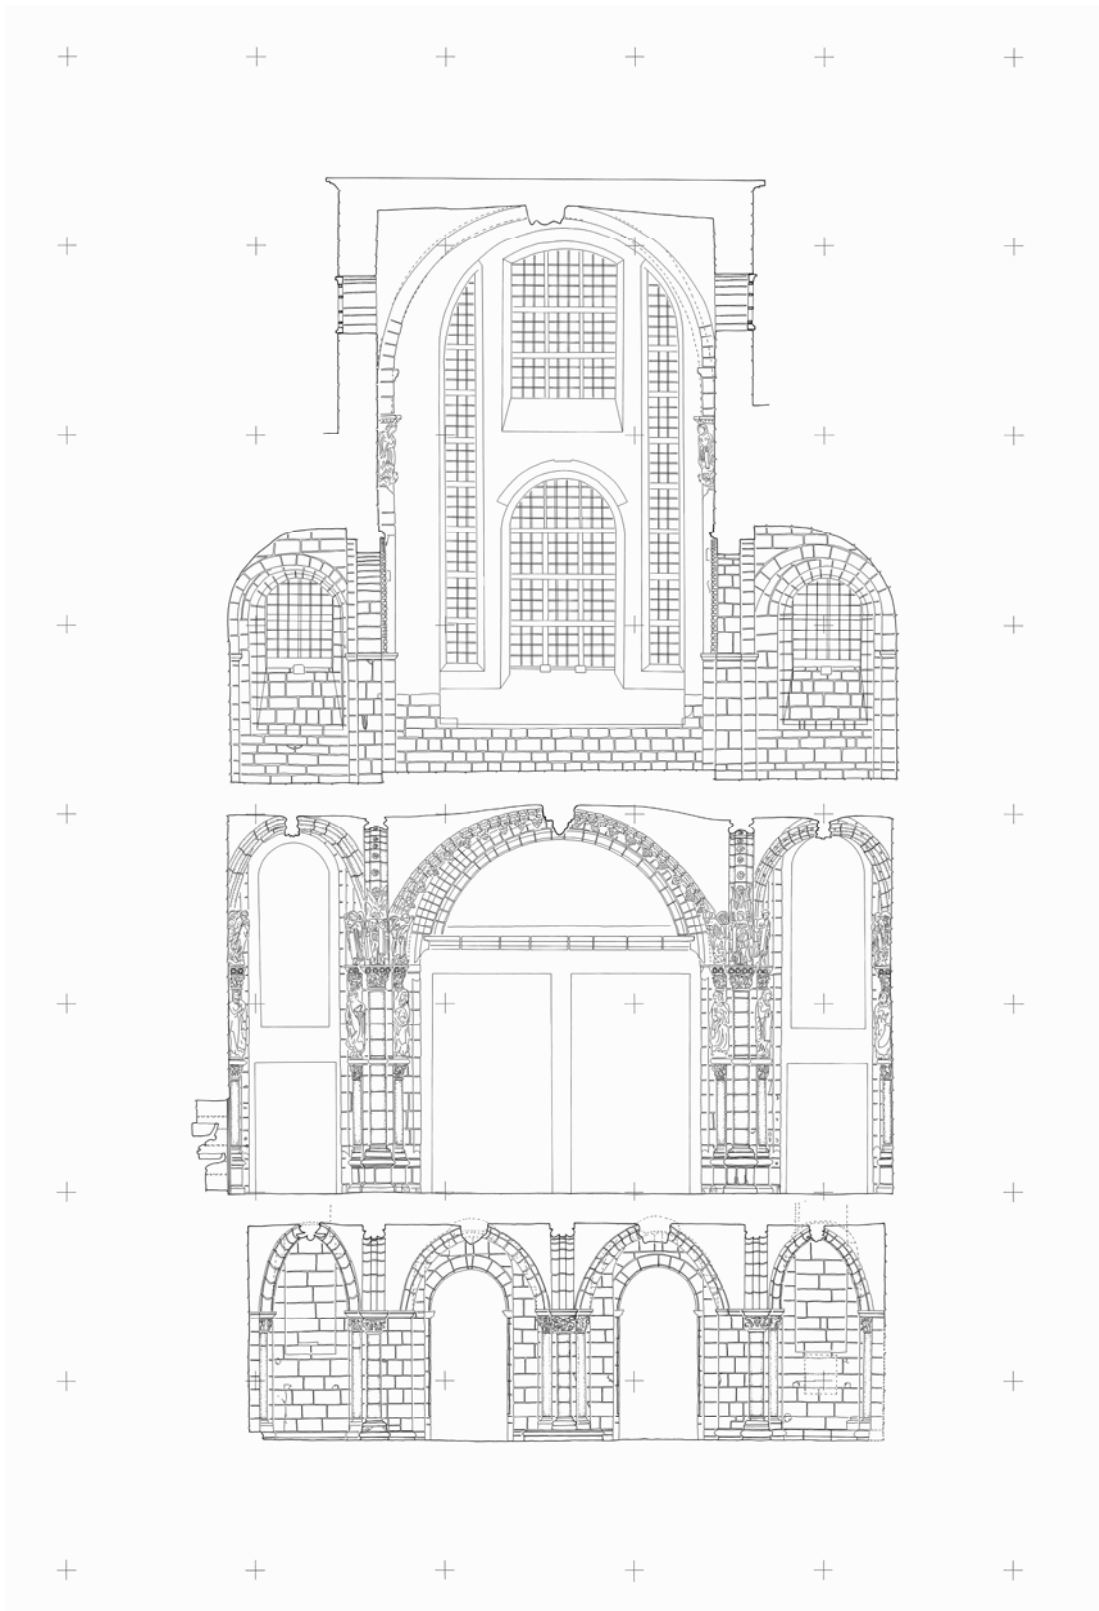
Tafel 14

Schnitt 12. Westwand Westbau.

Rückseite Westfassade. M1:200

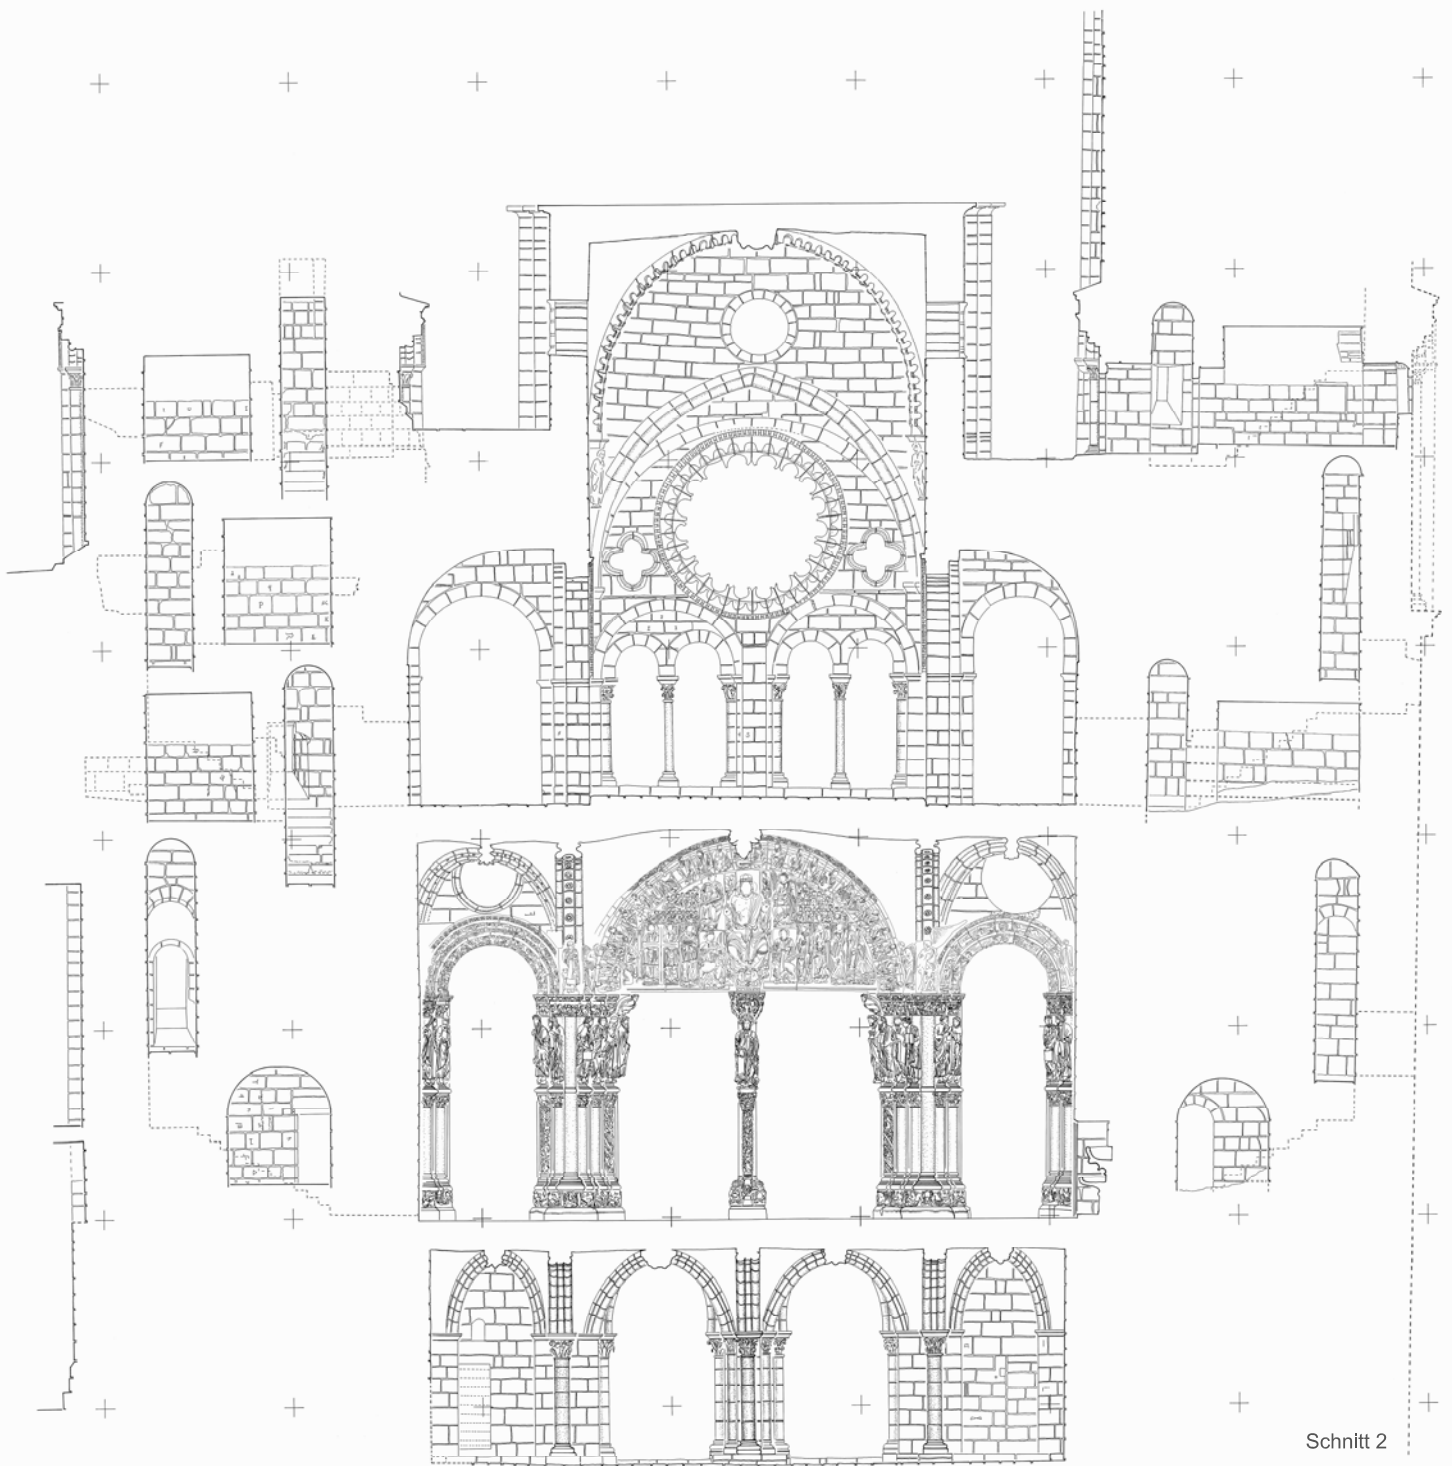
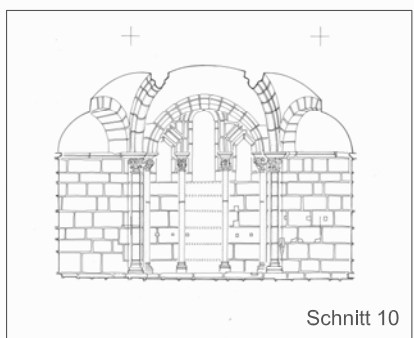
Tafel 15
Kathedrale von Santiago de Compostela

Schnitt 2

Schnitt 10

Schnitt 2. Ostwand Westbau.
Schnitt 10. Krypta Ostwand Deambulatorium. M1:200
 Lehrstuhl für Baugeschichte BTU Cottbus
 Gezeichnet auf Grundlage der Bauaufnahmen der Jahre 2004-2010 (BTU 2010)
 Aufnahmemaßstab 1:50

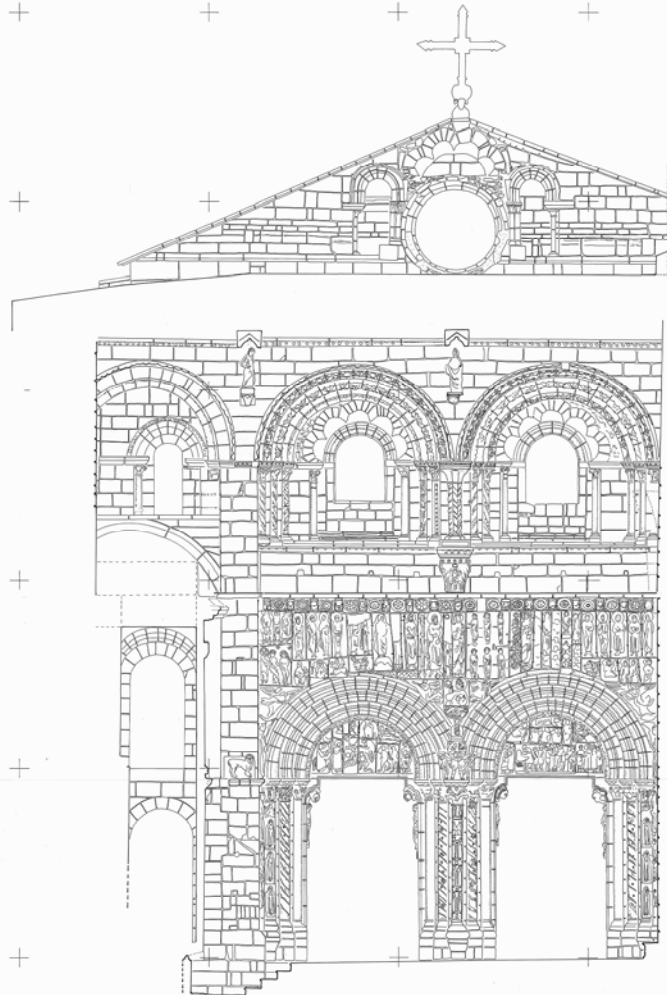
Tafel 16

Schnitt 8. Südl. Querhaus. Ansicht Platerías. M1:200

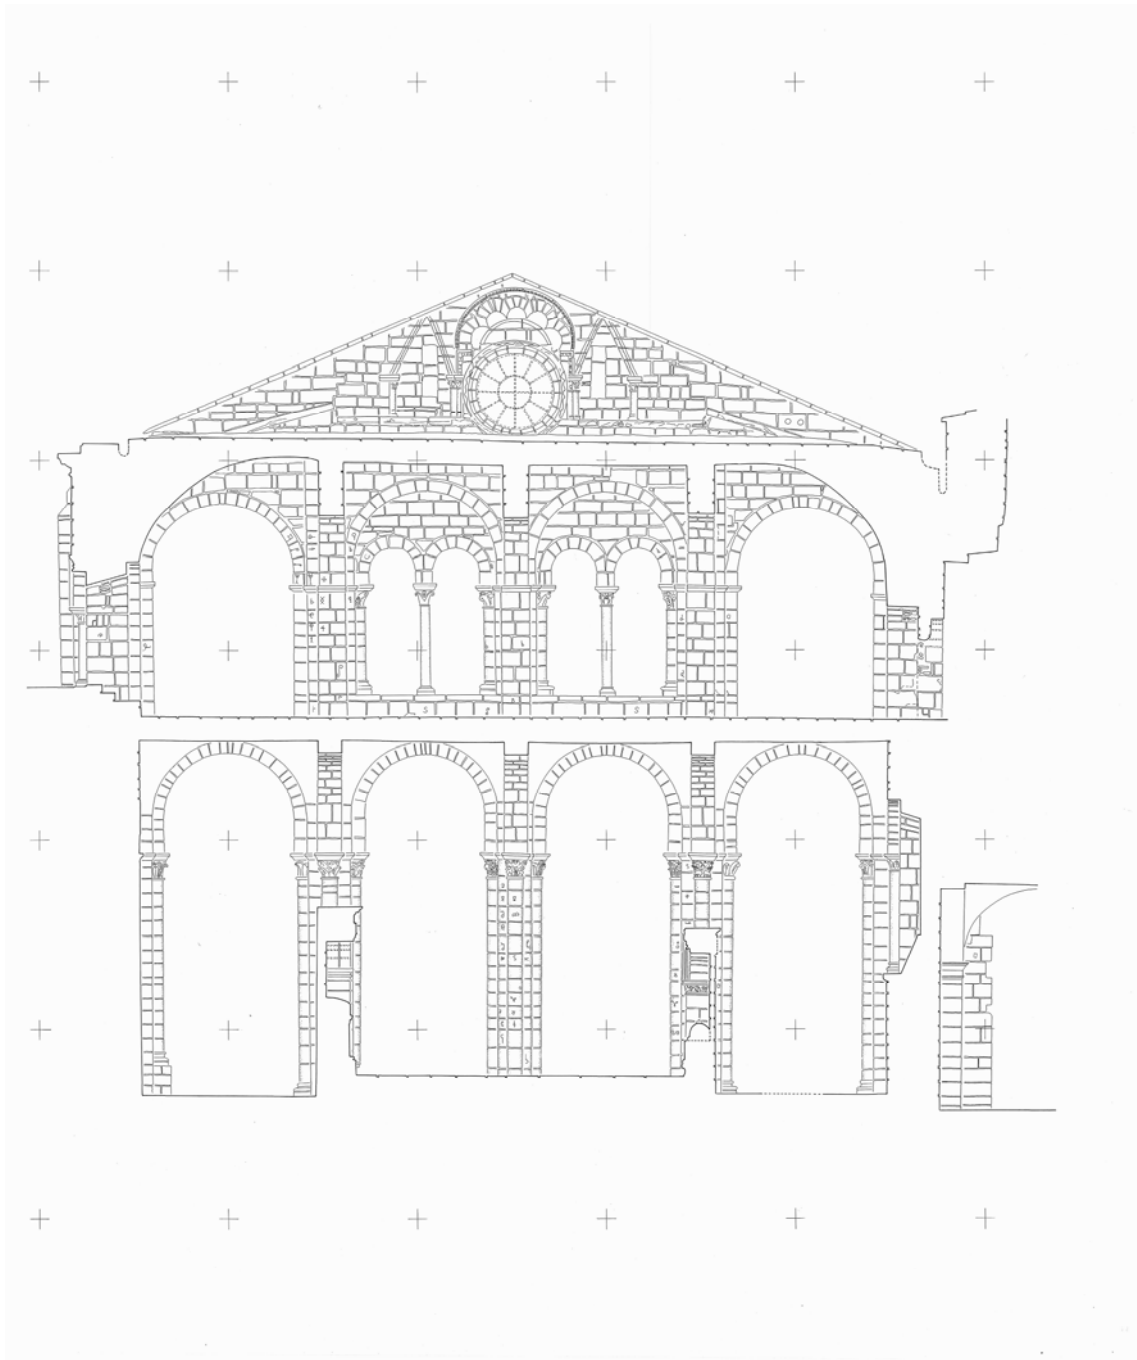
Tafel 17

Schnitt 20. Giebel nördliches Querhaus. M1:200

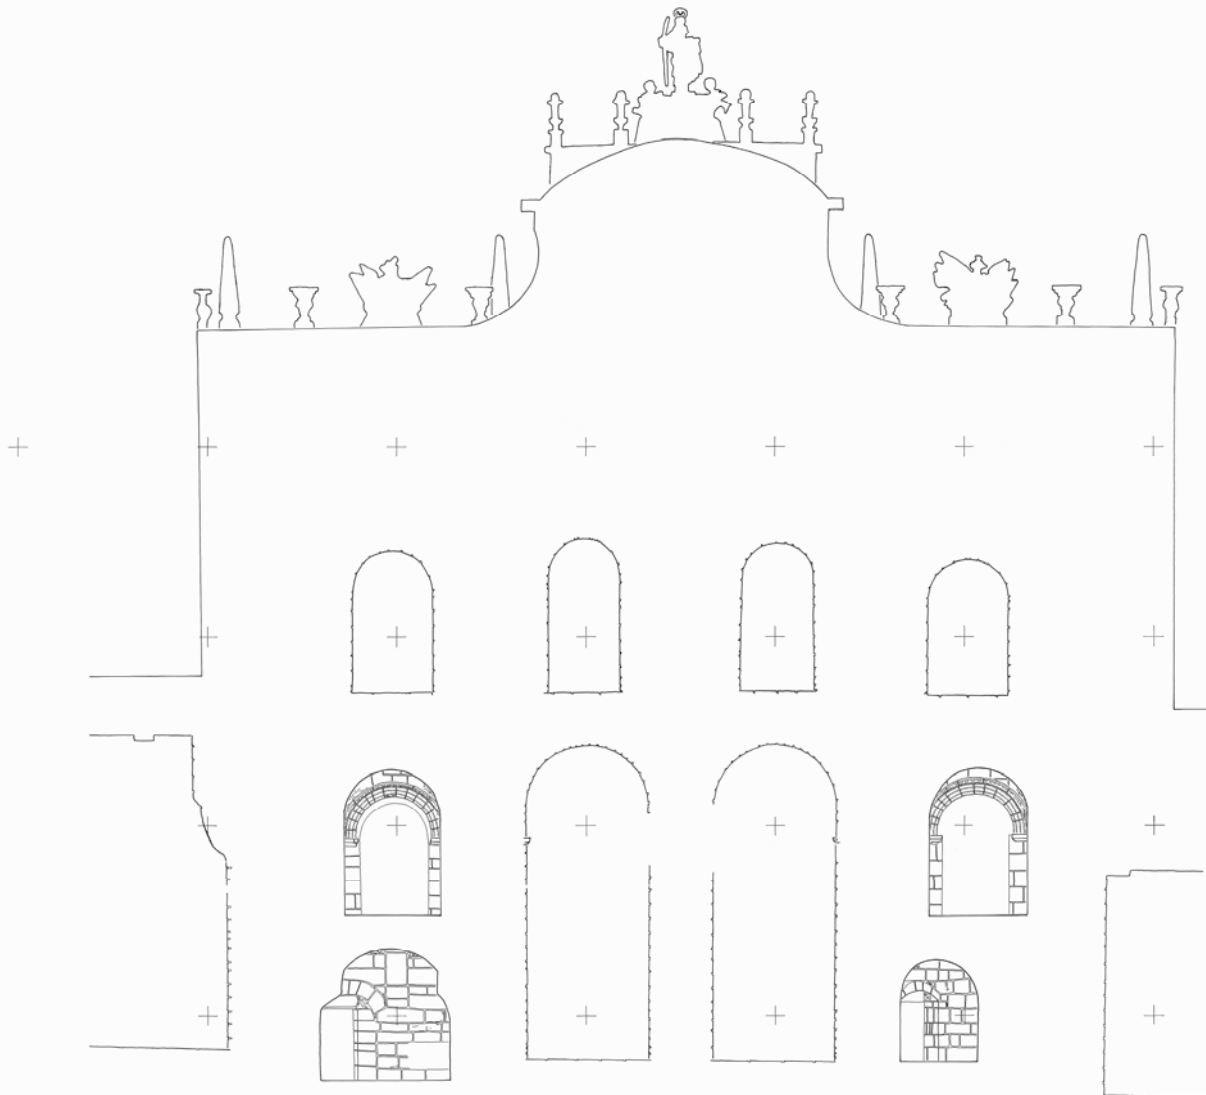
Tafel 18

Schnitt 22. Rückseite Fassade nördl. Querhaus.

Fragmente der mittelalterlichen Fassade. M1:200

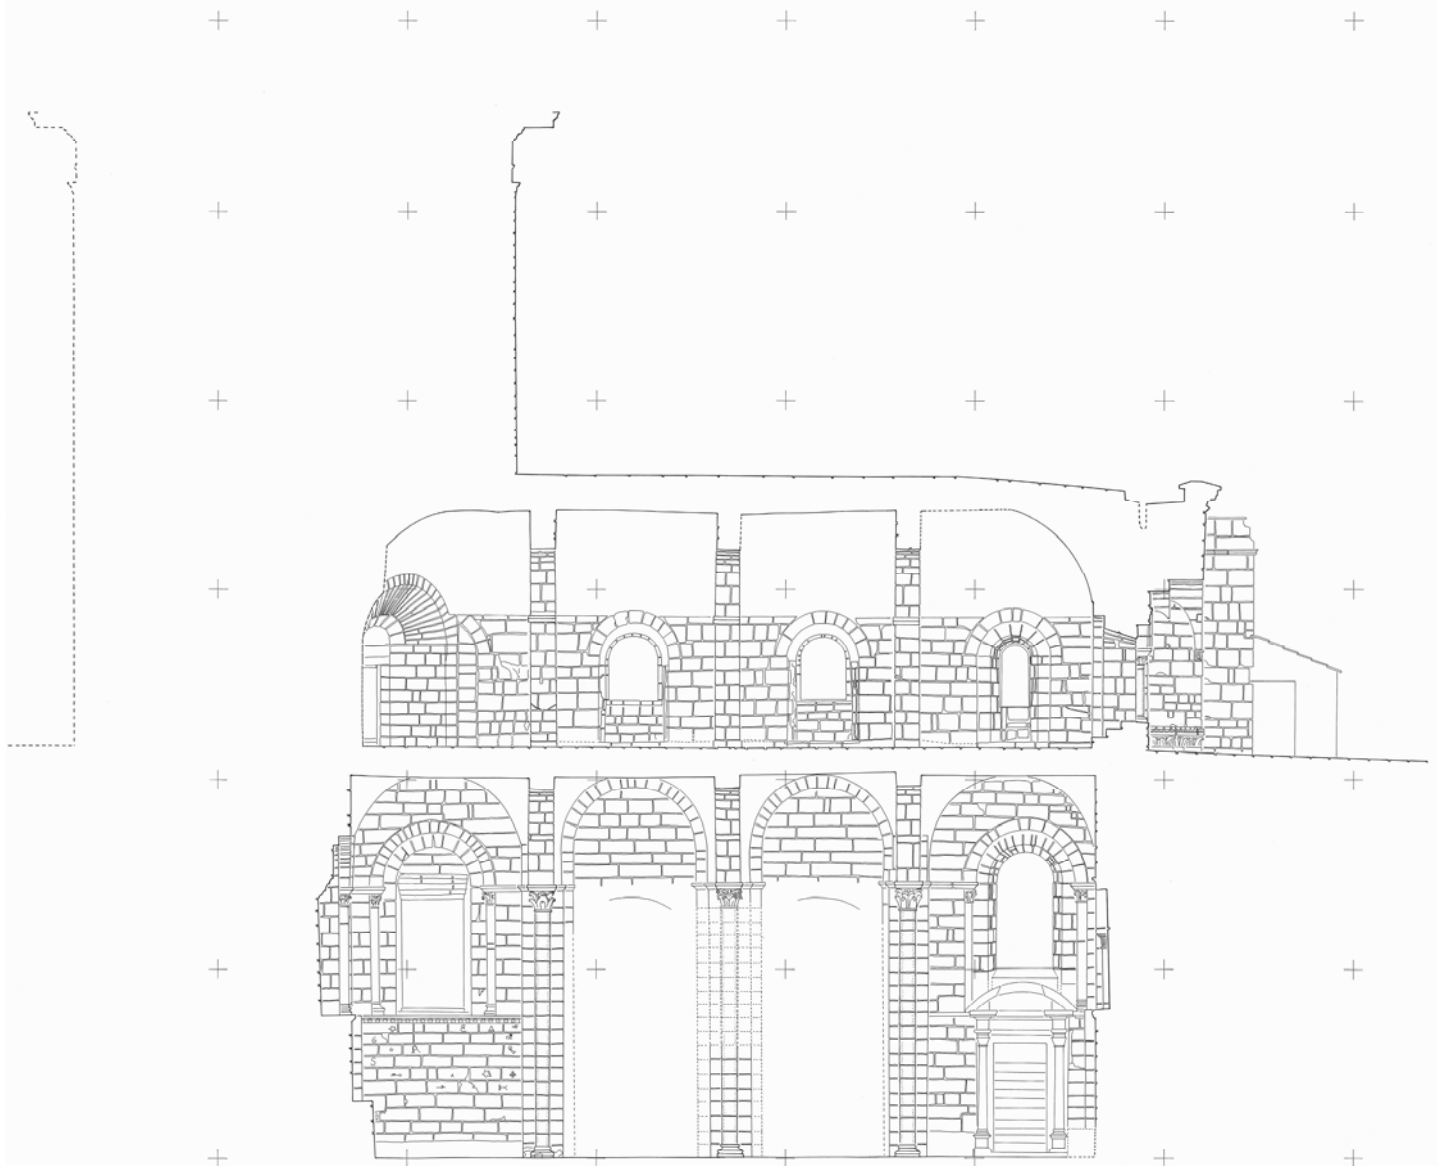
Tafel 19
Kathedrale von Santiago de Compostela
Schnitt 6. Rückseite Fassade südl. Querhaus. M1:200
Lehrstuhl für Baugeschichte BTU Cottbus
Gezeichnet auf Grundlage der Bauaufnahmen der Jahre 2004-2010 (BTU 2010)
Aufnahmemassstab 1:50
