Nr. HAL
02/2007

Burg Querfurt, Burgkapelle **Tumba von Gebhard XIV** Mikrowellenfeuchtemessungen an der Tumba und dem umgebenden Fußboden

Halle, 18.01.2007

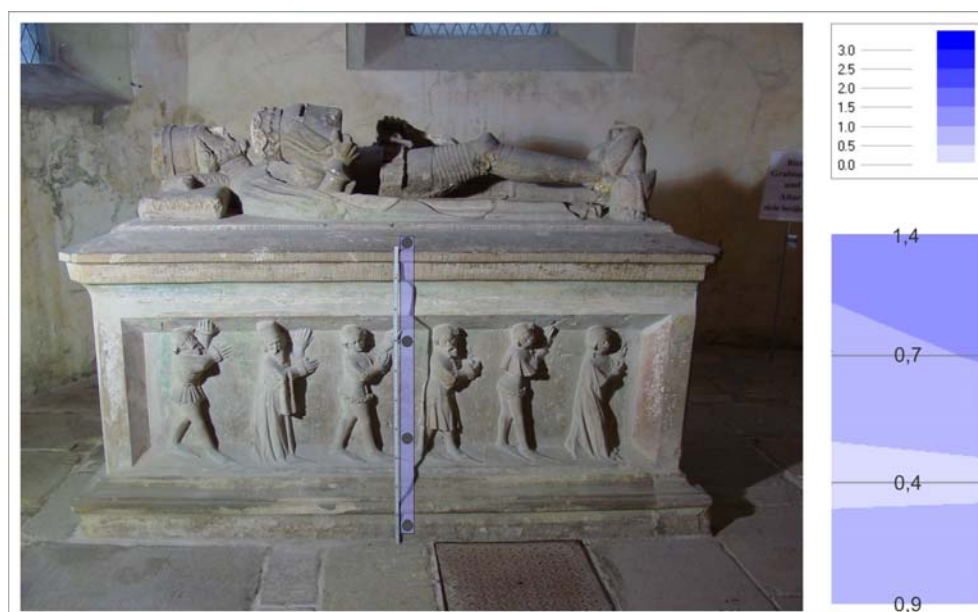
Abb. 1: Darstellung der Ergebnisse entlang der Messachse 1 an der südlichen Seitenwand der Tumba

Abbildung 1 zeigt die Messachse 1, die an der Südseite der Tumba angelegt wurde. Die daneben stehende Grafik gibt die Entwicklung der Feuchtigkeit [M.-%] vom obersten Messpunkt 1 zum untersten Messpunkt 4 wieder.

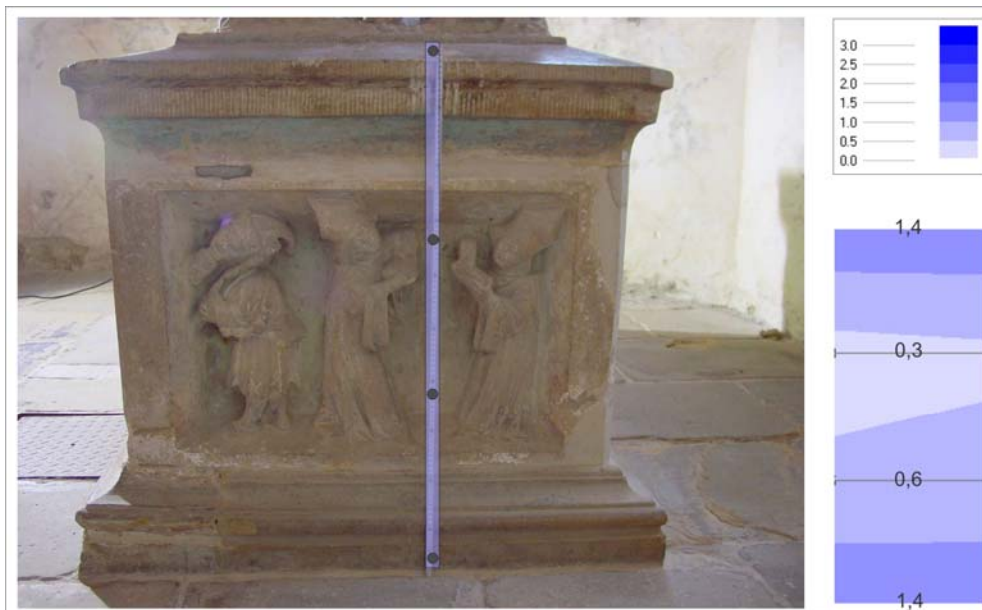
Abb. 2: Darstellung der Ergebnisse entlang der Messachse 2 an der östlichen Seitenwand der Tumba

Aufgrund der Verteilung der Figuren war eine Messung in der Mitte der Seitenfläche (entsprechend Messachse 1) nicht möglich. Auch hier markieren die grauen Punkte entlang der Achse die einzelnen Messpunkte. Die beigefügte Darstellung der ermittelten Feuchtegehalte entspricht der aufgezeichneten Messachse, wonach die Abdeckung und der Sockel eine Feuchte von 1,4 M.-% und der Bereich zwischen den Figuren eine Feuchte von 0,3 bzw. 0,6 M.-% aufweisen. (Der Wert entspricht bei allen Messpunkten einem Durchschnittswert aus 5 Einzelmessungen.)

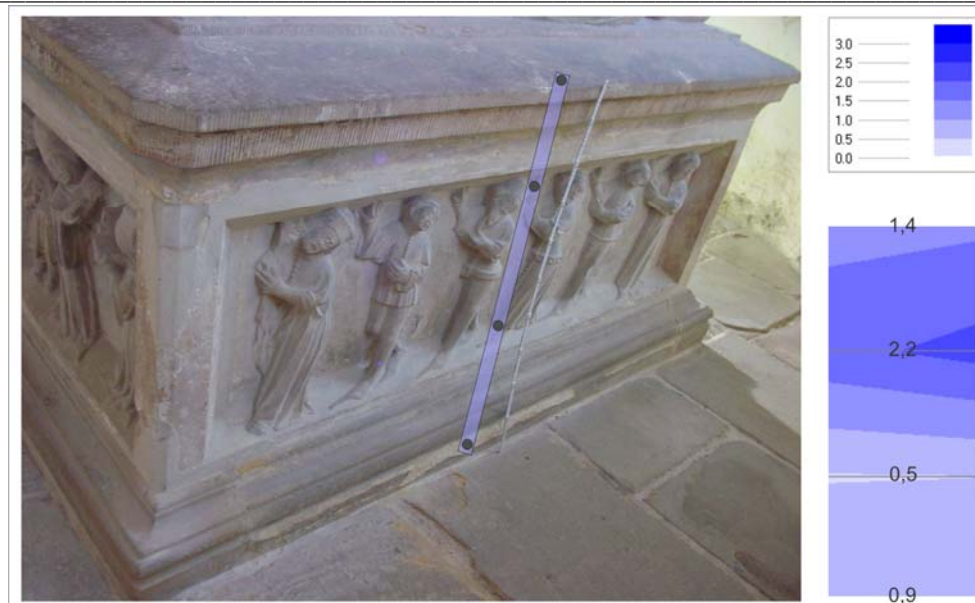
Die Messachse 3 an der Nordseite der Tumba liegt in der Mitte der Bildfeldes und umfasst ebenfalls 4 Messpunkte, deren Feuchtegehalte in der nebenstehenden Grafik dargestellt sind. Ein erhöhter Feuchtegehalt konnte auf Höhe der Köpfe der Figuren detektiert werden.

Abb. 3: Darstellung der Ergebnisse entlang der Messachse 3 an der nördlichen Seitenwand der Tumba

Mit dem oberflächlichen Messkopf erfasst man im Wesentlichen Kondensationsphänomene. Am Tag der Untersuchung kann mit Ausnahme des Messpunktes zwischen den Köpfen auf Messachse 3 allerdings diesbezüglich von keiner Gefährdung der Tumba ausgegangen werden.

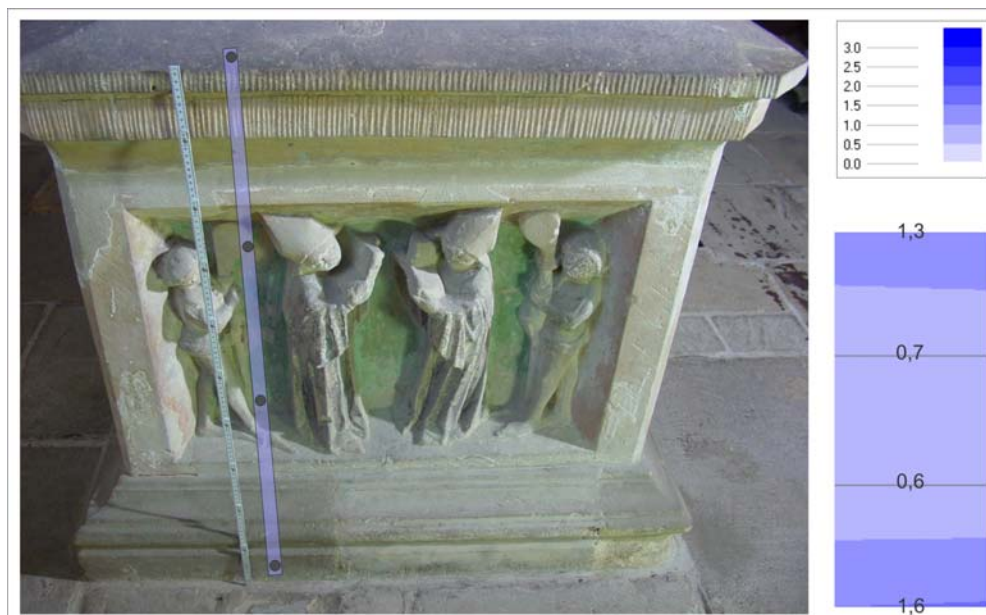
Die vierte Messachse befindet sich auf der westlichen Seitenfläche der Tumba. Sie wurde im linken Bereich angelegt da an anderer Stelle zwischen den Figuren nicht ausreichend Raum gewesen wäre, um den Messkopf aufzusetzen. Die beiden mittleren Messpunkte liegen im Gegensatz zu allen anderen Messpunkten – auch der anderen Messachsen - auf einer Fläche, die nahezu vollständig von der Farbschicht belegt ist.

Abb. 4: Darstellung der Ergebnisse entlang der Messachse 4 an der westlichen Seitenwand der Tumba

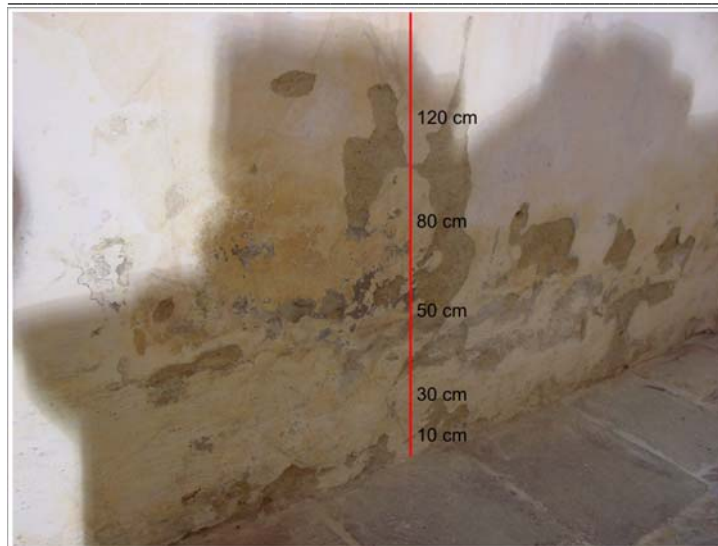
Die Feuchtgehalte zeigen die höchsten Werte für den Messpunkt nahe der Wand an. Allerdings handelt es sich nicht um einen signifikanten Anstieg. Die Außenwand selbst, die starke Schädigungen des Putzes aufweist, ist entsprechend der Ermittlung der Feuchteindizes (Oberflächenmesskopf) (siehe Abbildung 6) für den Zeitraum der Untersuchung als leicht feuchtebelastet zu bewerten.

Höhe über Boden	Feuchteindex
10 cm	1650
30 cm	2179
50 cm	2380
80 cm	2439
120 cm	2283

Abb. 6: Ergebnisse der Messachse an der Außenwand nördlich der Tumba
