Querfurt, Burgkirche. Grabtumba Gebhards XIV.

Kartierungsthema: Fassungsreste V

Bezeichnung: Draufsicht

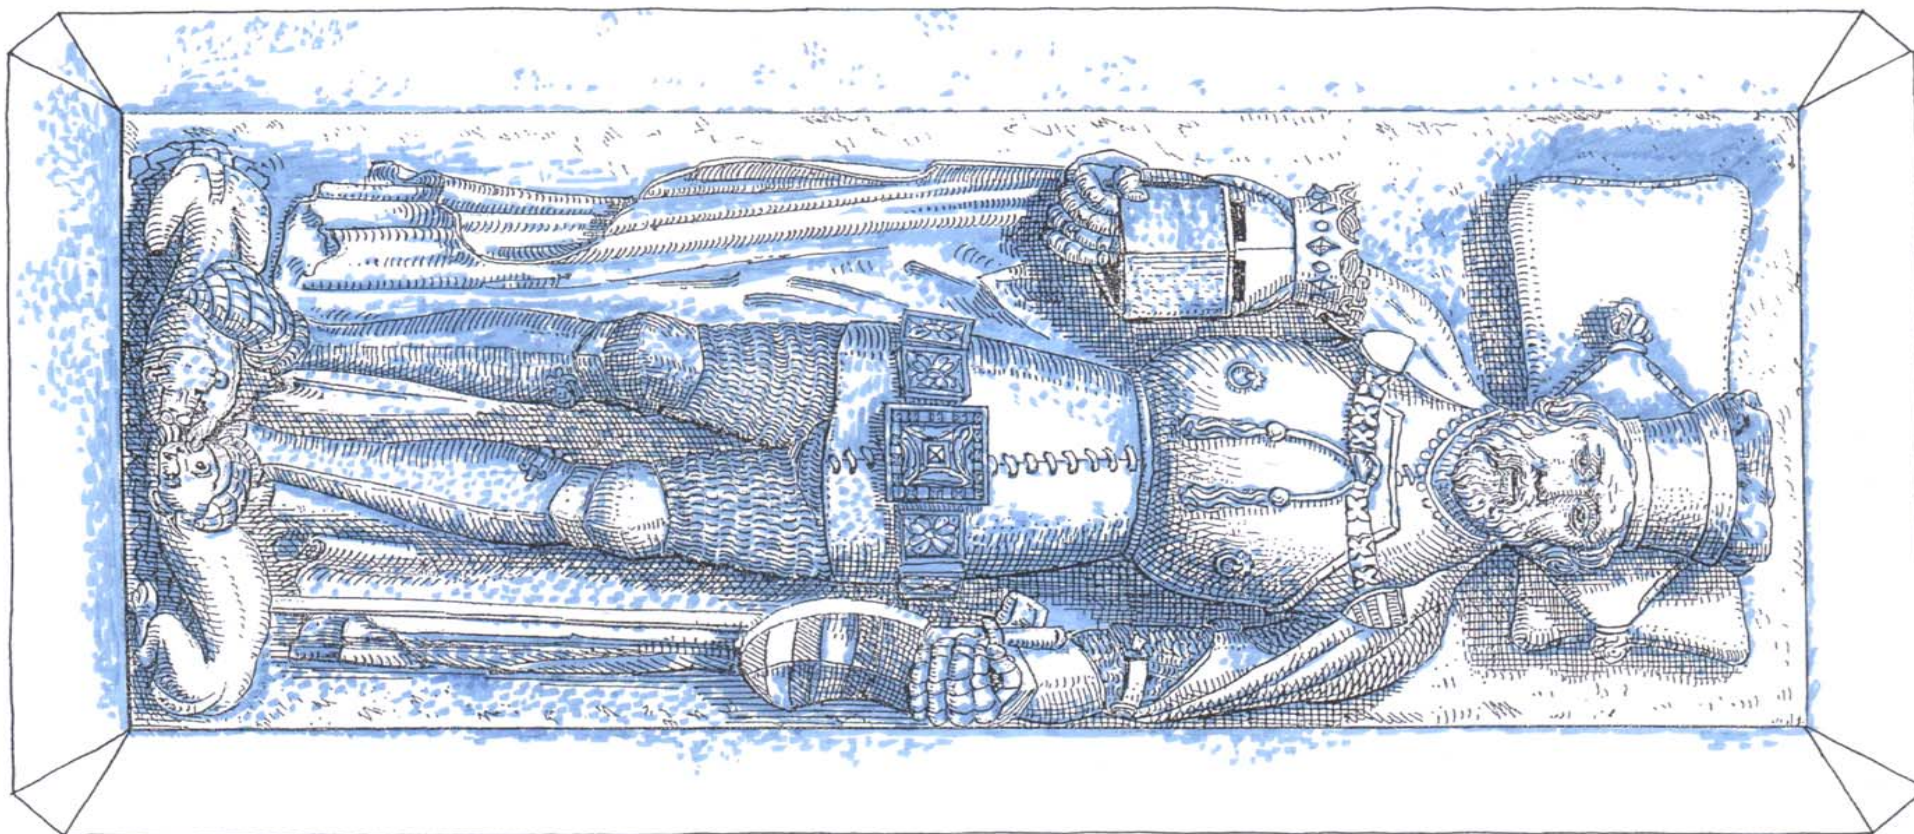
fassungstragende Oberfläche

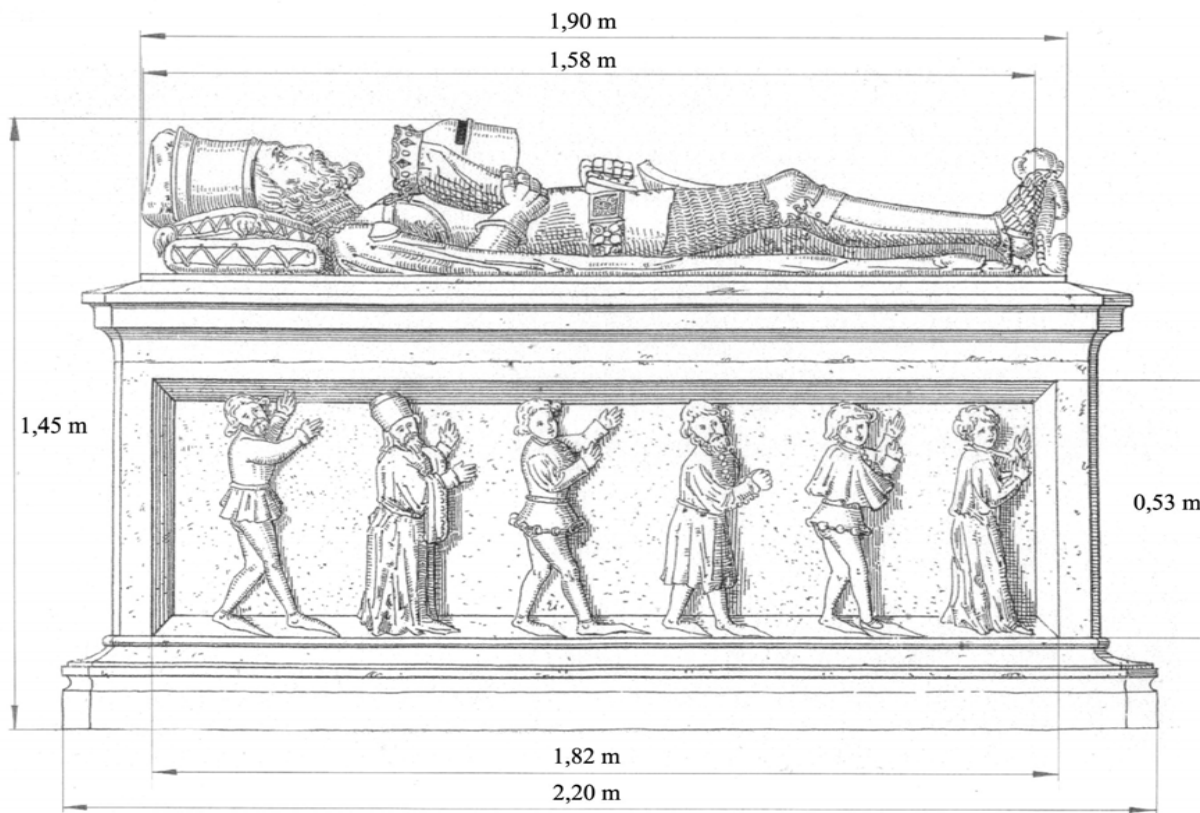
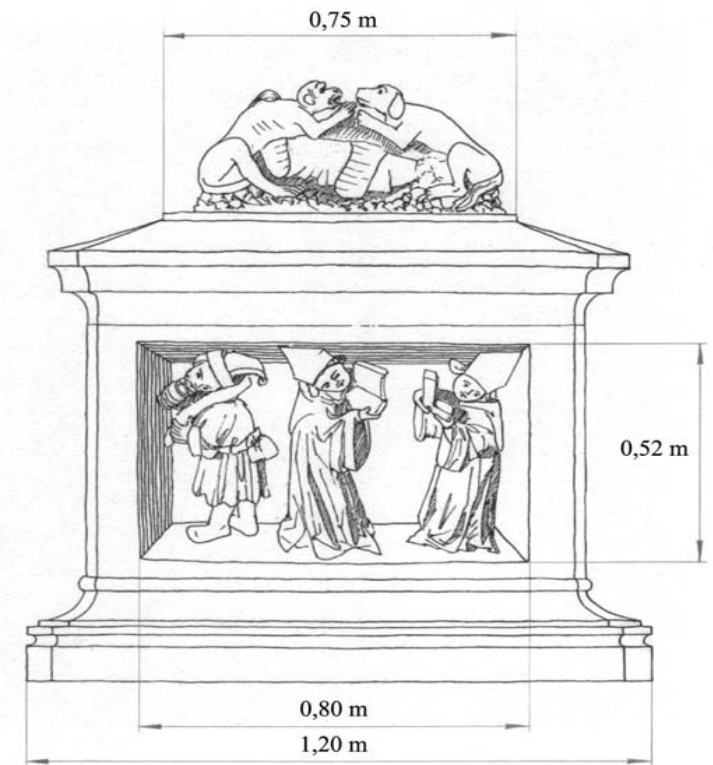
Bezeichnung: Ansicht von Süden und Osten (Zeichnung nicht maßstäblich)

Kartierungsthema: Abmessungen des Grabmals

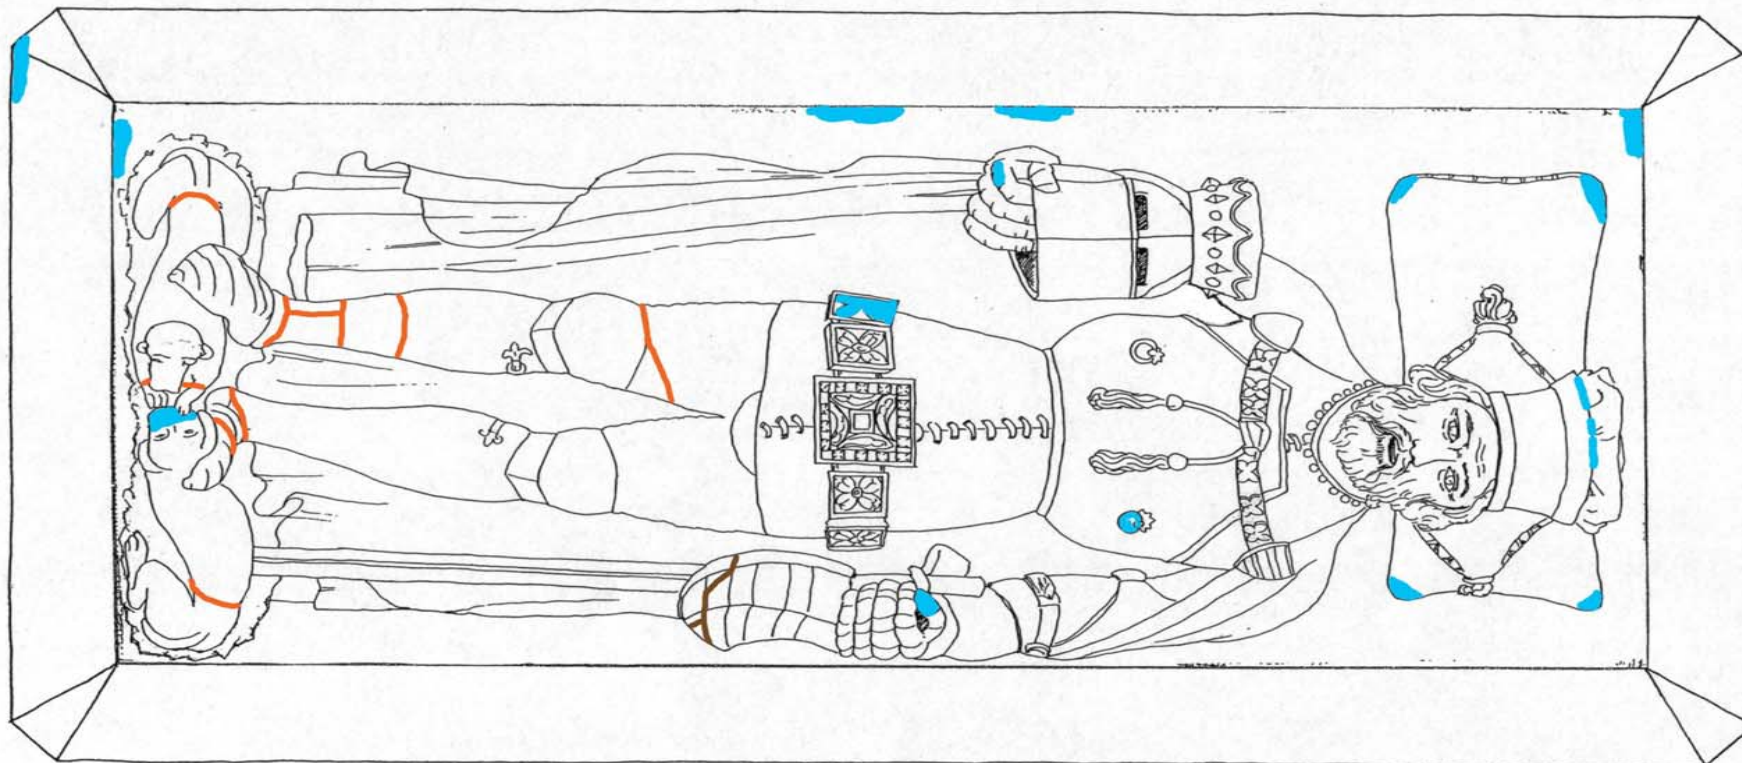
Bezeichnung: Draufsicht

Kartierungsthema: Schadbilder V

- Verlust der originalen Oberfläche durch mech. Einwirkung
- Bruch der plastischen Ergänzung
- Bruch im Stein

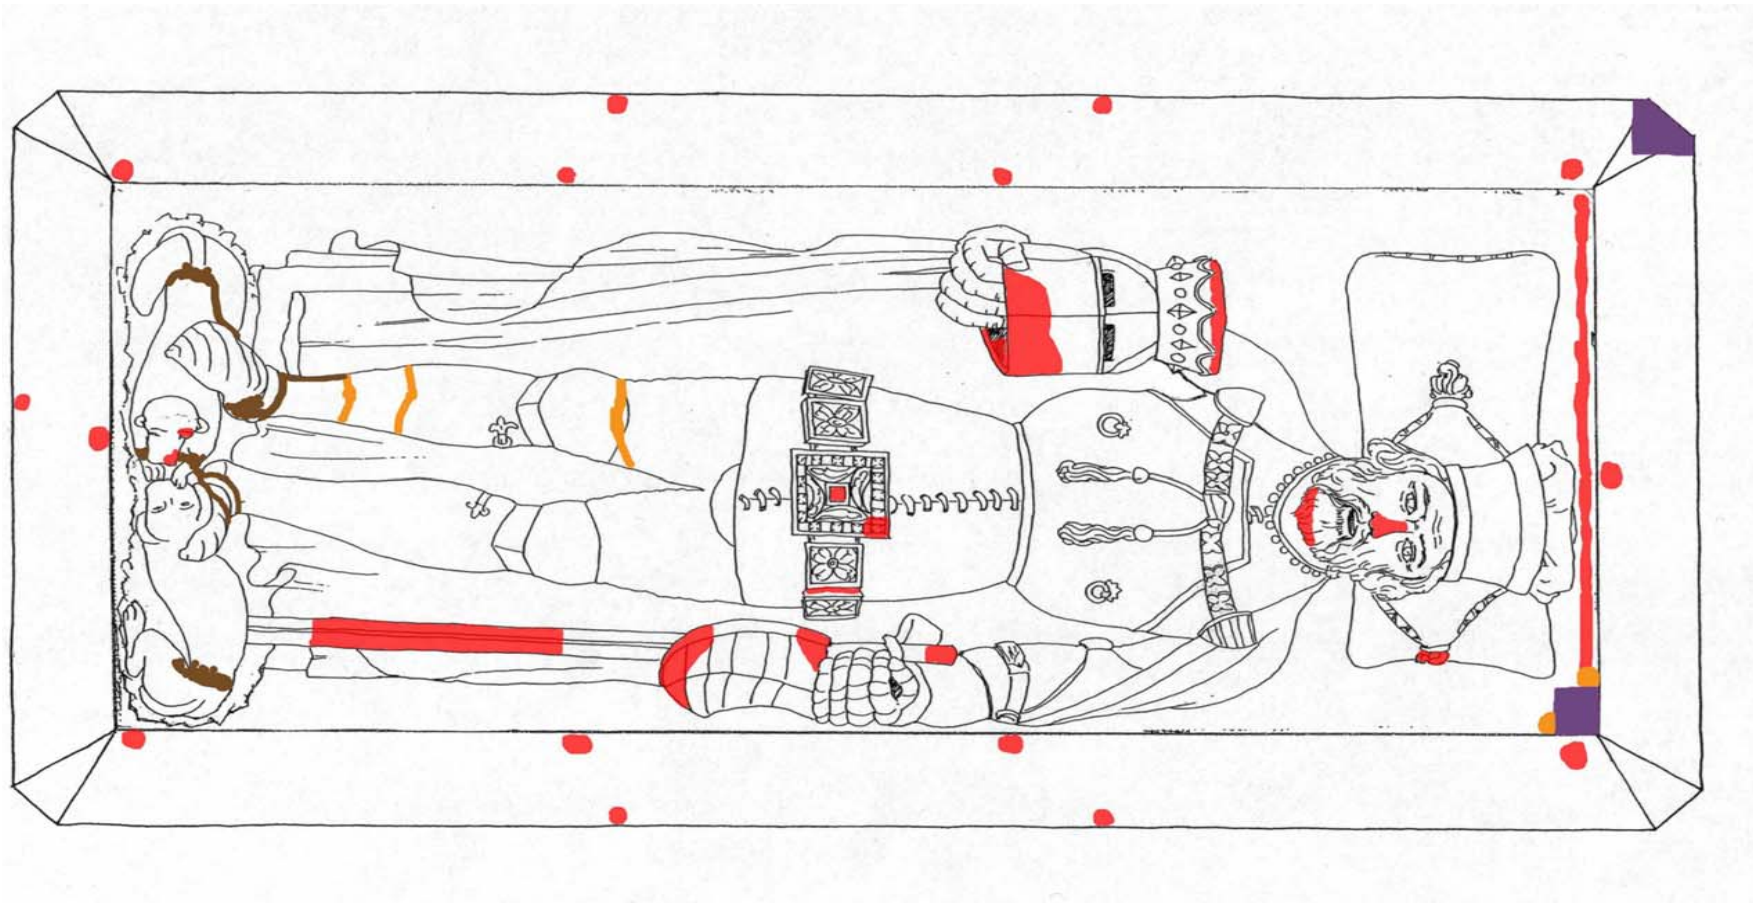
Querfurt, Burgkirche. Grabtumba Gebhards XIV.	
Kartierungsthema:	Zugefügte Materialien V
Bezeichnung:	Draufsicht
Zeichnung:	Steffi Hunger, Oktober 2006

- Gipsstuckergänzung
- Sandsteinverierung
- Klebematerial (Klebungen von 1946)
- Klebematerial (älteren Datums)
